| <b>GEZ</b><br><b>30</b> | <b>KARTA ADRESOWA ZABYTKU</b> | | 3. Miejscowość<br><br><b>Czeska Wieś</b> |
| 1. Nazwa<br><br><b>Budynek mieszkalno-gospodarczy<br/>w zagrodzie</b> | 2. Czas powstania<br><br><b>ok. 1870 r.</b> | 7. Fotografia z opisem wskazującym orientację w stosunku do sąsiednich terenów lub stron świata albo mapa z zaznaczonym stanowiskiem archeologicznym | |

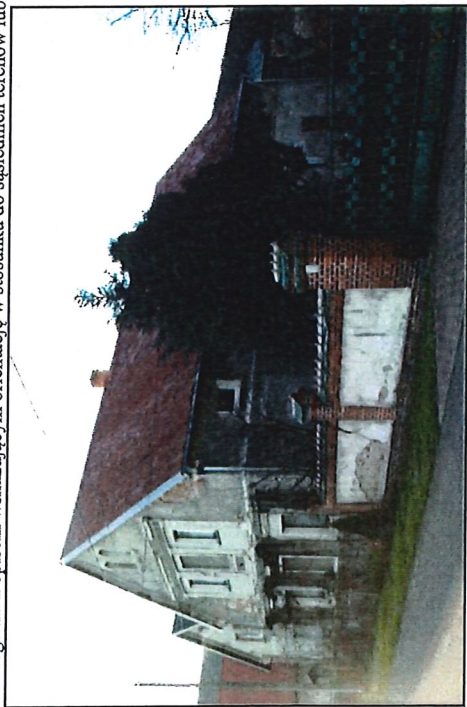
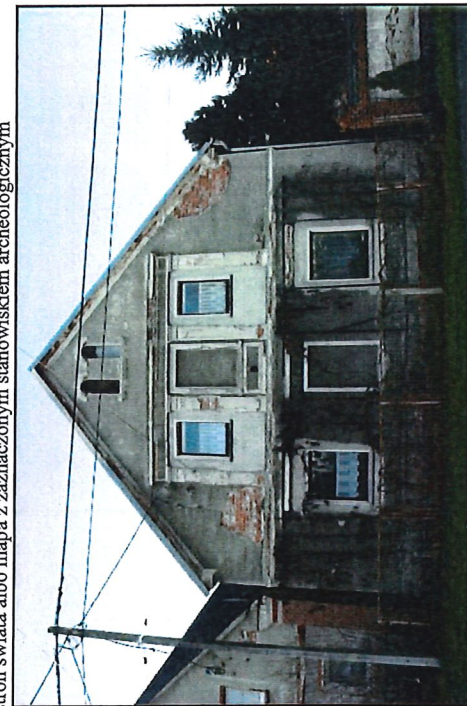
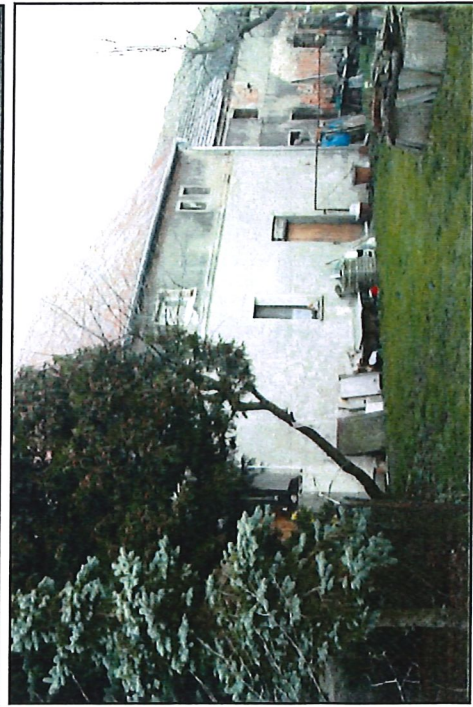
1. Widok od pñ.-wsch. 2. Widok od wsch. 3. Widok od pñ.-wsch. 4. Lokalizacja.

W połaciach dachu brak jest widocznych ugięć, falowania czy nieszczelności. Pokrycie zostało wymienione przed laty na ahistoryczne. Wody opadowe odprowadzane są z połaci poprzez rynny i rury spustowe. Mury bez widocznych odchyłń, w elewacji szczytowej pojedyncze spękania, w partiach dolnych i lokalnie wyżej ze śladami zawilgocenia i wykwitami soli. Tynki w stanie zróżnicowanym, historyczne i wtórne. Wielkość i rozmieszczenie otworów, ślady na elewacjach wskazują na zmiany w otworowaniu. Część otworów została powiększona, inne zamurowano. Lokalne wymiany tynków oraz zmiany w otworowaniu pociągnęły za sobą zniszczenia części dekoracji architektonicznej. Stolarkę okienną w całości wymieniono na okna ahistoryczne.

- rozpoznanie i wyeliminowanie przyczyn zawilgocenia murów,
- uzupełnienie ubytków tynków,
- w przypadku podjęcia remontu budynku należy dążyć do: wymiany tynków na nowe wykonane na bazie wapna hydraulicznego przy zachowaniu istniejącej i pod warunkiem odtworzeniem zniszczonej dekoracji architektonicznej; przywrócenia pierwotnej wielkości i rozmieszczenia otworów; wymiany pokrycia dachowego na dachówkę ceramiczną karpiołkę; wymiany stolarki okiennej i drzwiowej w nawiązaniu formą do historycznej.
