KARTA ADRESOWA ZABYTKU

Czeska Wieś

Budynek mieszkalno-gospodarczy  
w zagrodzie

Czeska Wieś nr 85, dz. nr 462

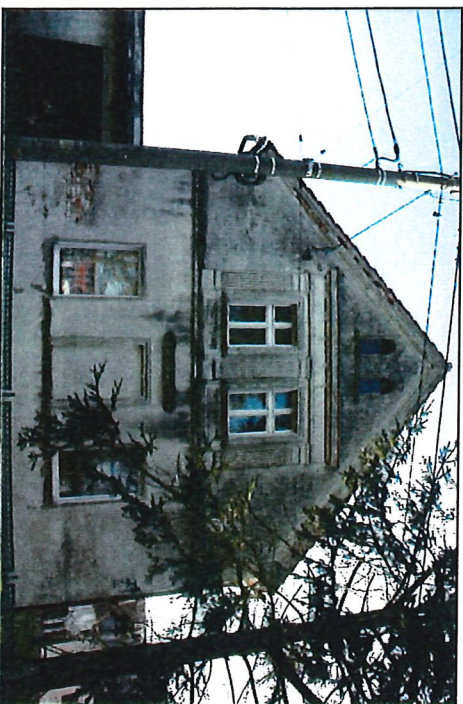
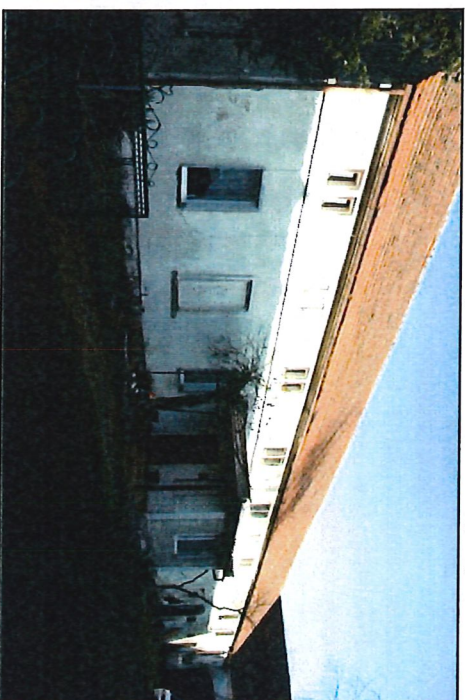
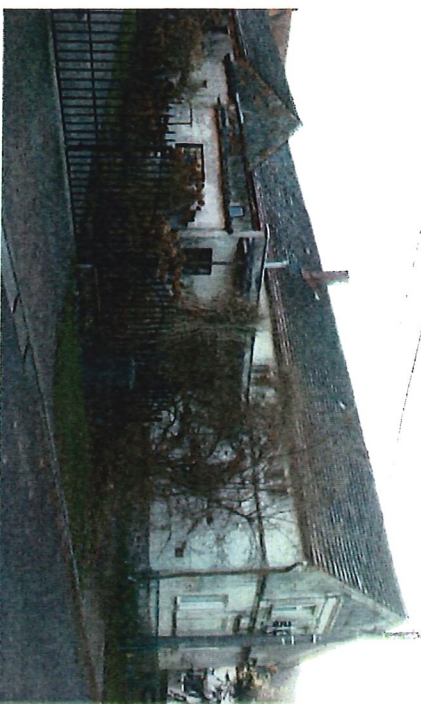
1. Widok od pñ.-zach. 2. Widok od pñd.-zach. 3. Widok od pñ.-zach. 4. Lokalizacja.

W połaciach dachu brak ugięć czy falowania. W pokryciu widoczne są pojedyncze ubytki. Wody opadowe odprowadzane są z połaci poprzez rynny i rury spustowe, również bezpośrednio pod mury budynku. Mury bez widocznych odchylen, z lokalnymi spękaniem, w partiach dolnych i miejscami wyżej zawilgocone. Tynki z ubytkami, spękaniem i odparzeniami, silnie zabrudzone. Stolarka okienna wórna w stanie dostateczny. Okna PCV i drzwi do części mieszkalnej w formach ahisterycznych. Wartości zabytkowe budynku obniżają dostawione do elewacji podłużnych, nie korespondujące z architektura budynku garaż i ganek.

- uzupełnienie ubytków w pokryciu dachowym,
- rozpoznanie i wyeliminowanie przyczyn zawilgocenia murów,
- uzupełnienie ubytków tynków,
- w przypadku podjęcia remontu budynku należy dążyć do: wymiany okien i drzwi na stolarkę w formach powtarzających rozwiązania historyczne; wymiany tynków na nowe wykonane na bazie wapna hydraulicznego przy zachowaniu istniejącej i pod warunkiem odwołania zniszczonej dekoracji architektonicznej; usunięcia ganku i garażu.
