| <b>GEZ</b><br><b>50</b> | <b>KARTA ADRESOWA ZABYTKU</b> | | 3. Miejscowość<br><br><b>Czeska Wieś</b> |
| 1. Nazwa<br><br><b>Budynek mieszkalny w zagrodzie</b> | 2. Czas powstania<br><br><b>ok. 1850 r., ok. 1900 r.</b> | 4. Adres<br>Czeska Wieś nr 95, dz. nr 456 | |

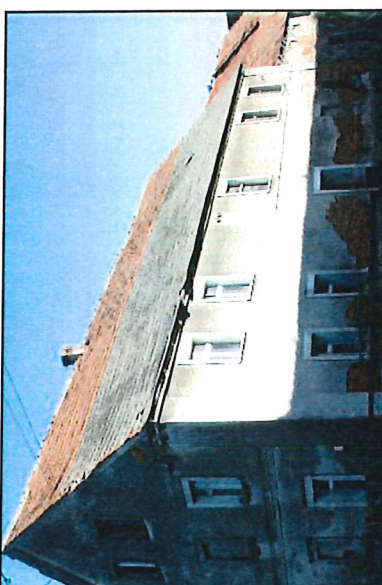
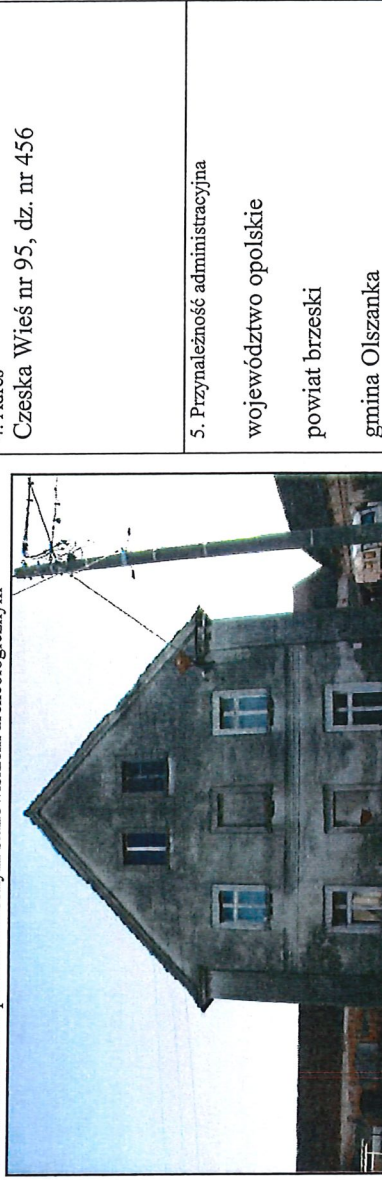
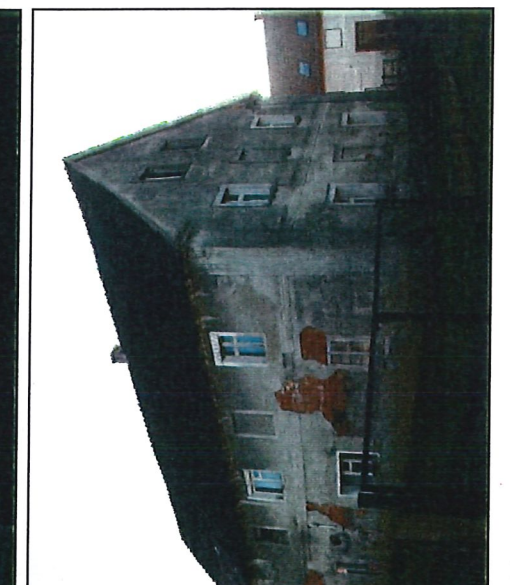
| 1. Widok od pld.-zach. 2. Widok od zach. 3. Widok od ptn.-zach. 4. Lokalizacja. | | | |

W połaciach dachu brak ugięć, w części wschodniej widoczne falowanie. W pokryciu dachowym występują ubytki. Wody opadowe odprowadzane są z połaci poprzez okapy. Mury bez widocznych odchylen czy spękań, w partiach dolnych i lokalnie wyżej zawilgocone. Tynki cementowo-wapienne, z znacznymi ubytkami, odparzone i spękane, silnie zabrudzone. Na powierzchni tynków glony i porosty, a także ślady wysoleń. Wielkość i rozmieszczenie otworów w elewacji północno wschodniej wskazuje na zmiany w otworowaniu. Historyczna i włotna stolarka okienna w stanie miernym, z ubytkami malatur i kitów, z widoczną degradacją drewna. Stolarka drzwiowa w elewacji frontowej z ubytkami malatur, w partiach dolnych drewno zdegradowane. Stolarka drzwiowa w elewacji tylnej w stanie złym.

- uzupełnienie ubytków w pokryciu dachowym, ewentualnie remont więźby dachowej w wymaganym zakresie,
- rozpoznanie i wyeliminowanie przyczyn zawilgożenia murów,
- uzupełnienie ubytków tynków,
- w przypadku podjęcia remontu budynku należy dążyć do: przywrócenia pierwotnej wielkości i rozmieszczenia otworów z dopuszczeniem stosowania blend, wymiany tynków na wapienne na bazie wapna hydraulicznego z zachowaniem, wymiany okien na stolarkę w formach powtarzających rozwiązania historyczne; renowacji stolarki drzwiowej (w elewacji frontowej) oraz wymiany stolarki (elewacja tylna); wymiana pokrycia dachowego na dachówkę ceramiczną karpiołkę.
