## **Uproszczona dokumentacja projektowa**

**Zadanie:**                   **Remont drogi powiatowej nr 1623T w miejscowości Goździelin**

**Obiekt/adres:**           **Droga powiatowa nr 1623T *Goździelin-Romanów***

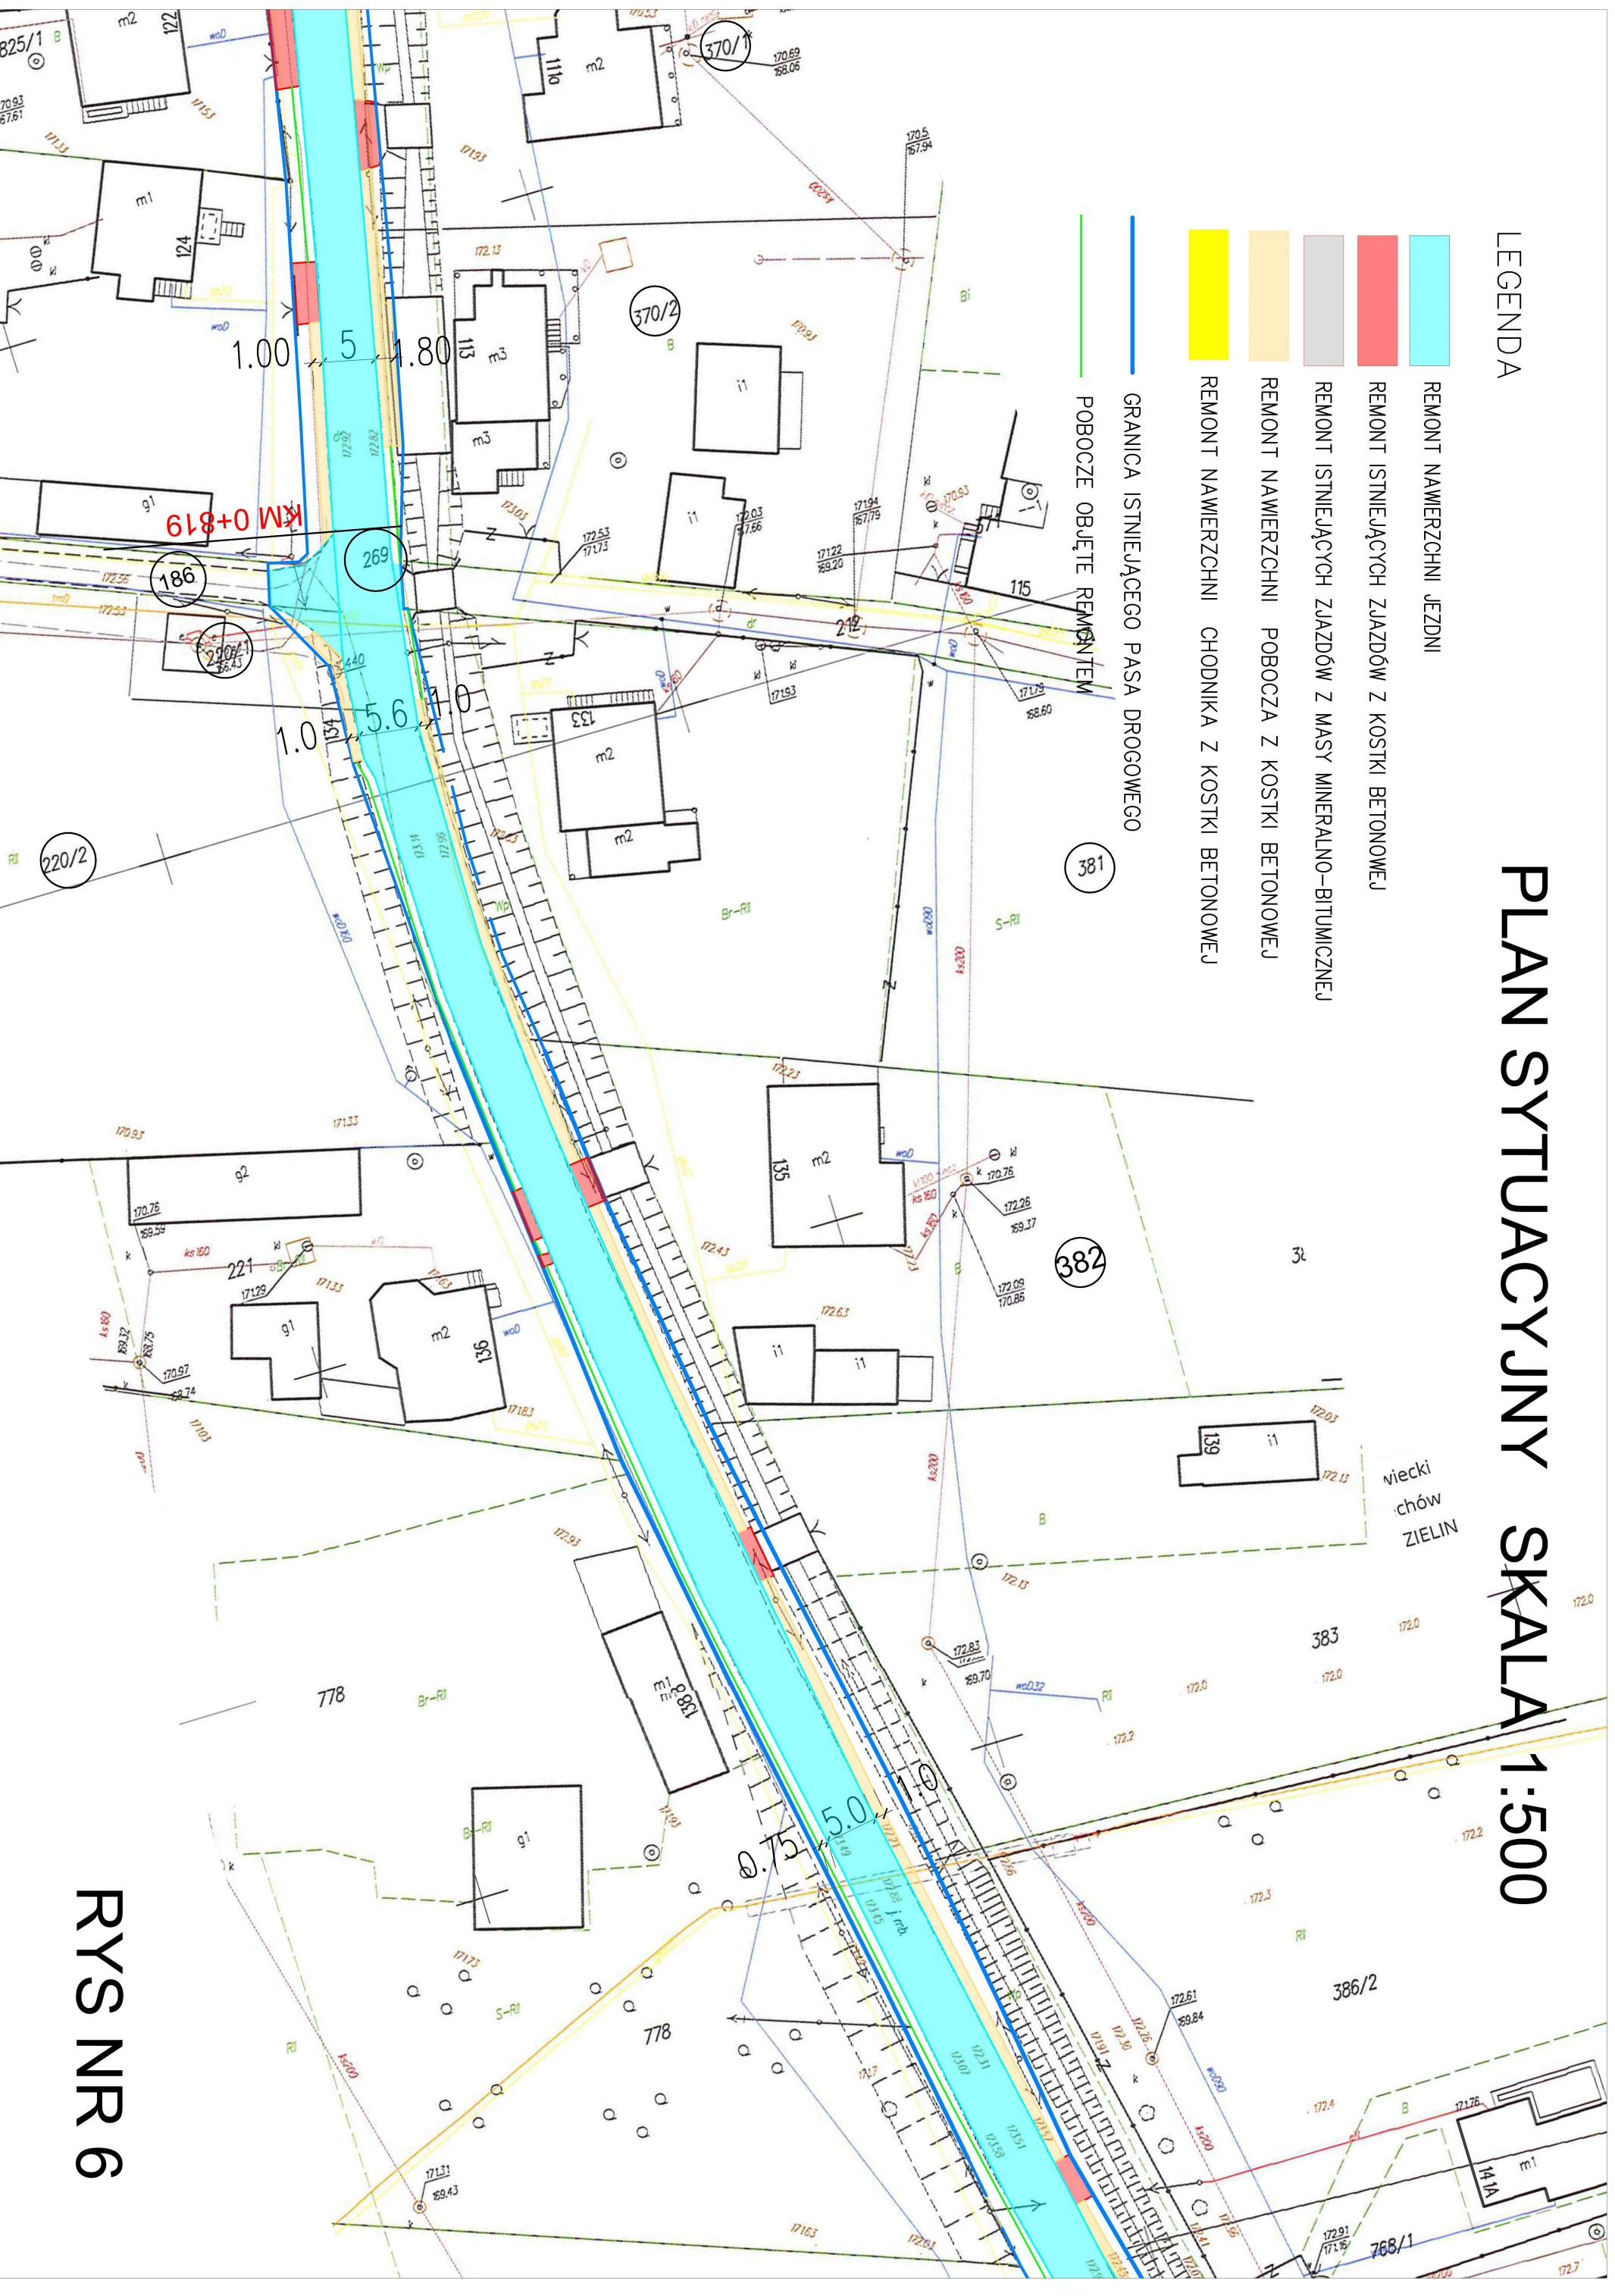
**RYS NR 6**

# PLAN SYTUACYJNY SKALA 1:500

# REMONT NAWIERZCHNI CHODNIKA Z KOSTKI BETONOWEJ

## POBOCZE OBJĘTE REMONTEM

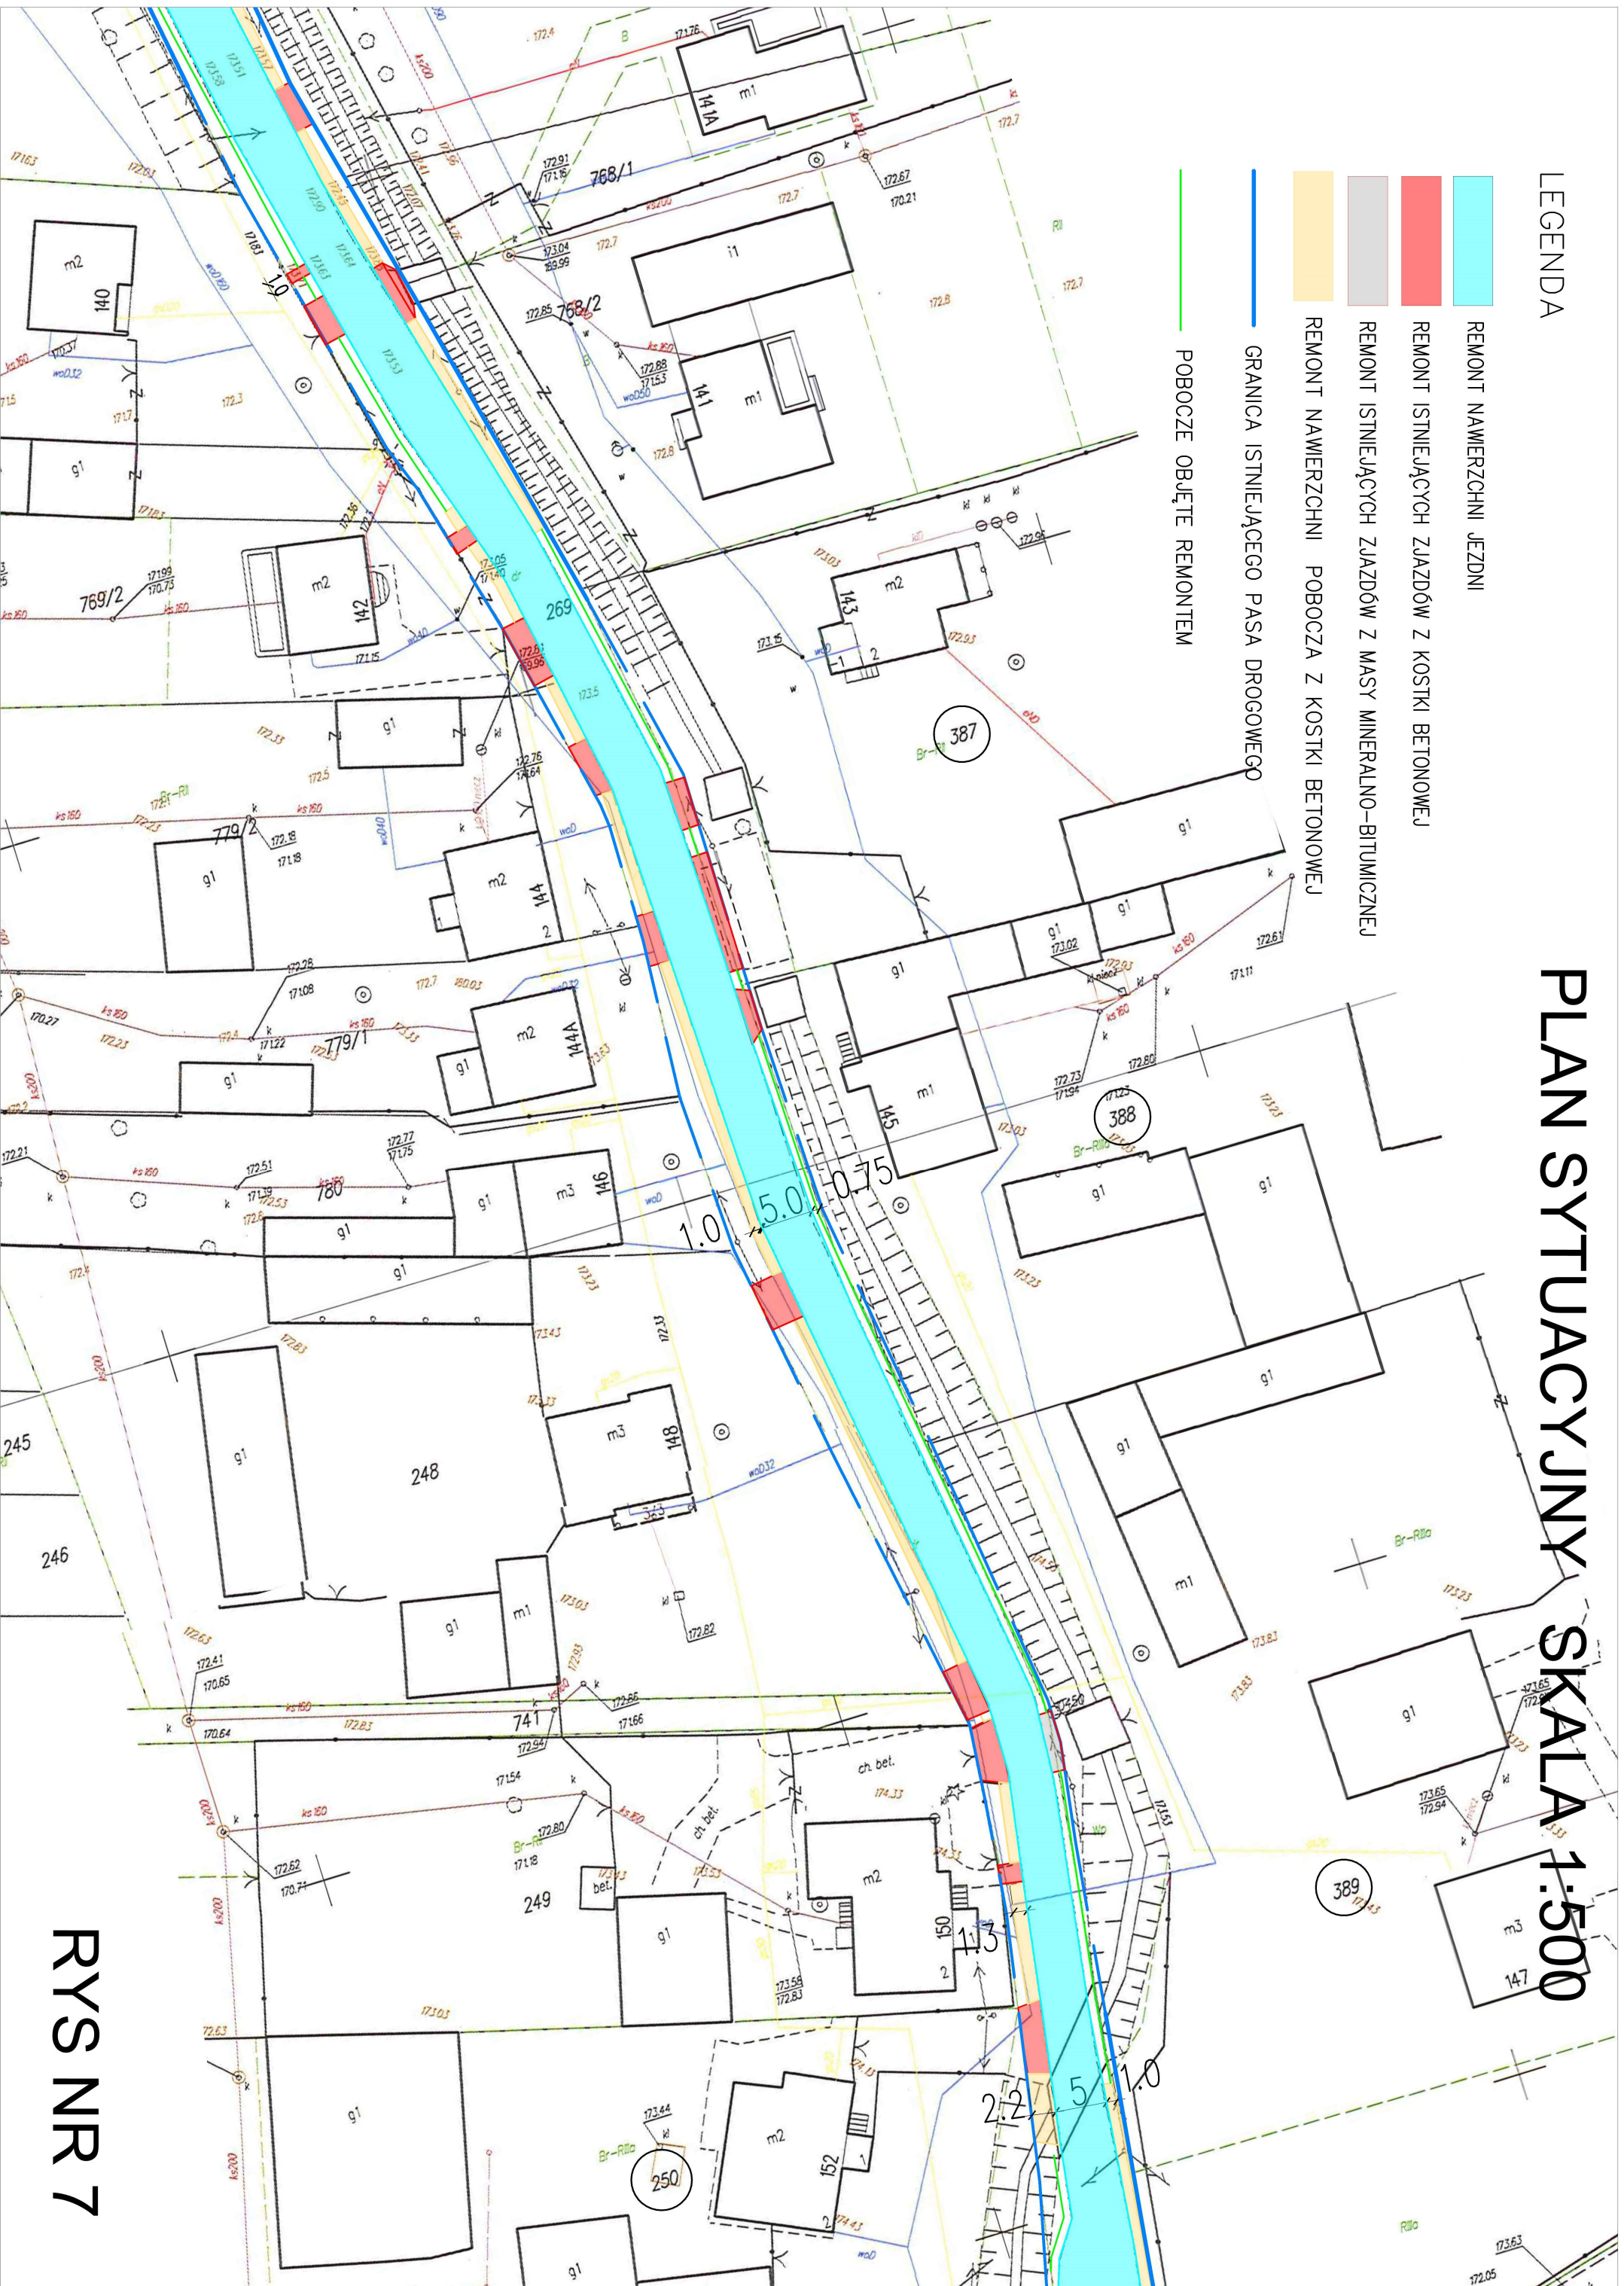
RYS NR 7

PLAN SYTUACYJNY SKALA 1:500

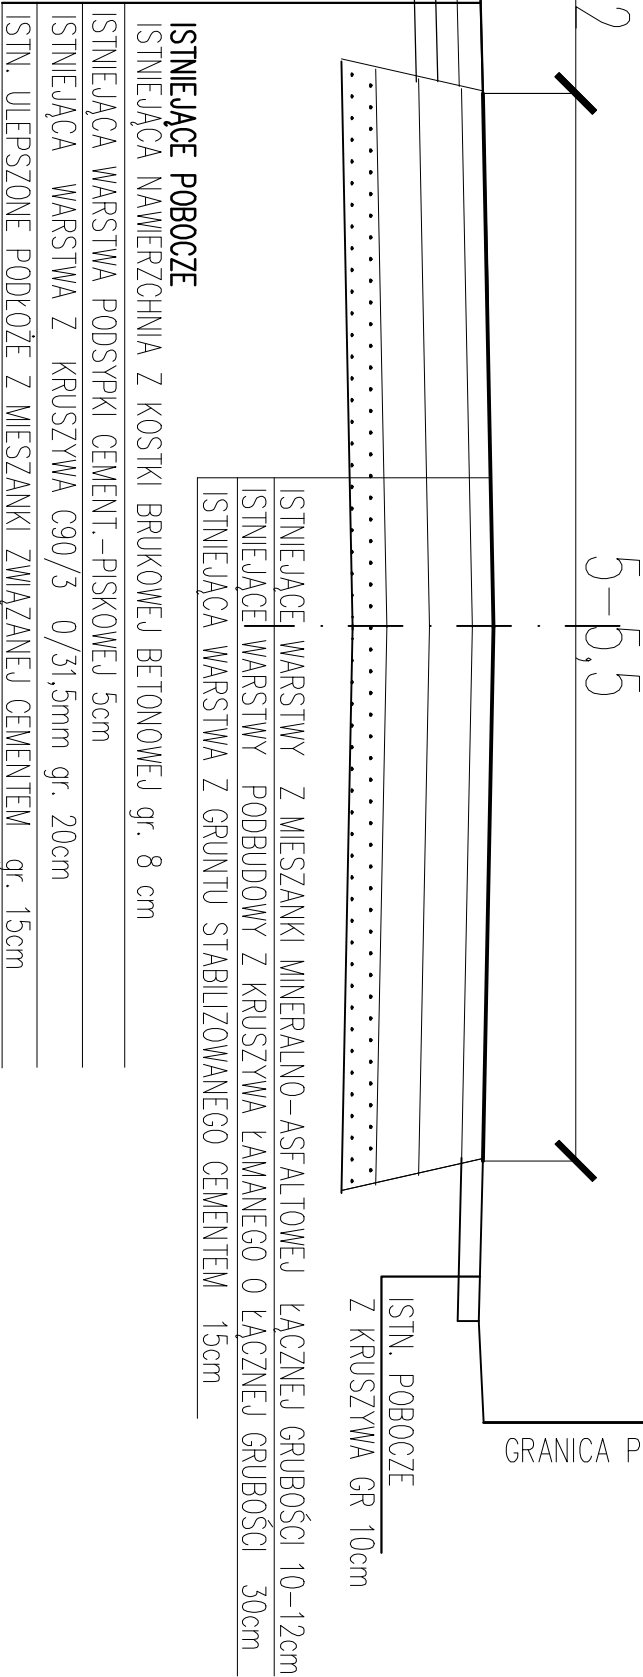
- istniejące warstwy z mieszanki mineralno - asfaltowej o łącznej gr. 10-12 cm,
- istniejące warstwy podbudowy z kruszywa łamanego o łącznej gr. 30 cm,
- istniejąca warstwa gruntu stabilizowanego cementem o gr. 15 cm.

PRZEKRÓJ DROGI POWIATOWEJ NR 1623T –STAN ISTNIEJĄCY

OD KM 0+020 DO KM 0+234  
OD KM 0+369 DO KM 0+798  
OD KM 0+835 DO KM 1+032  
OD KM 1+180 DO KM 1+219

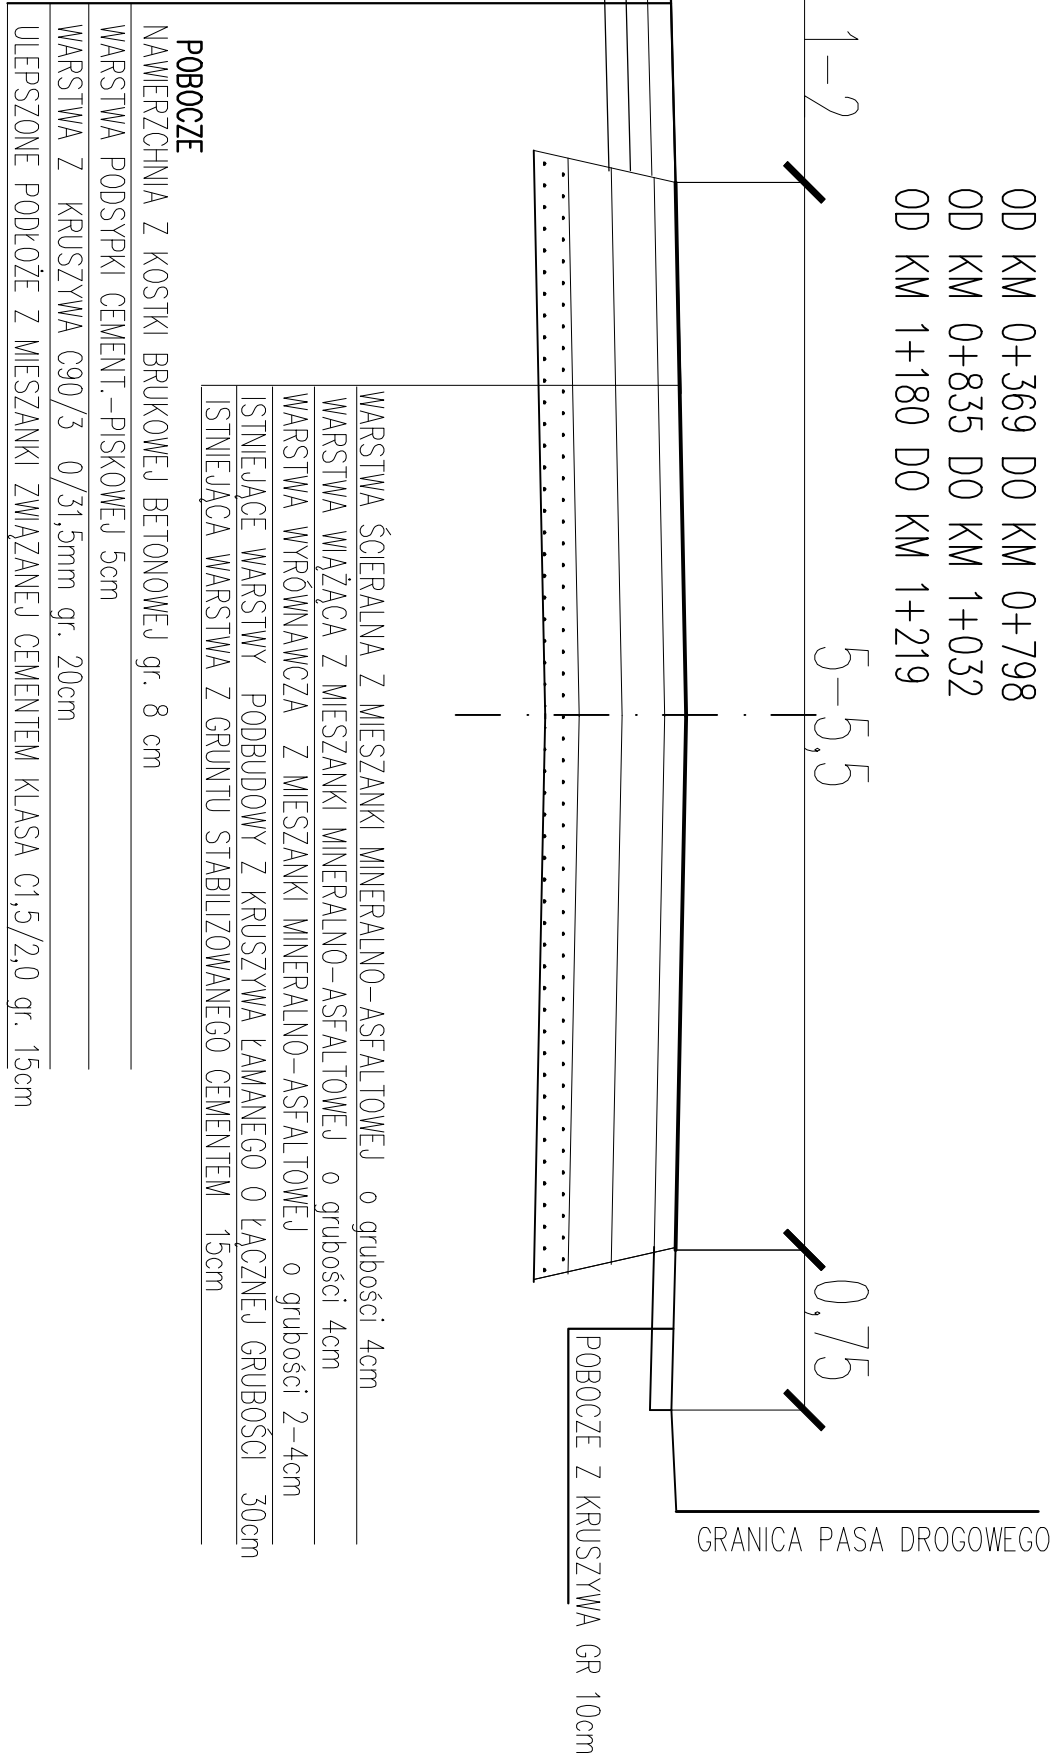
- warstwa ścieralna z mieszanki mineralno - asfaltowej o gr. 4 cm,
- warstwa wiążąca z mieszanki mineralno - asfaltowej o gr. 4 cm,
- warstwa wyrównawcza z mieszanki mineralno - asfaltowej o gr. 2-4 cm,
- istniejące warstwy podbudowy z kruszywa łamanego o łącznej gr. 30 cm,
- istniejąca warstwa gruntu stabilizowanego cementem o gr. 15 cm.

PRZEKRÓJ DROGI POWIATOWEJ NR 1623T –STAN REMONT

OD KM 0+020 DO KM 0+234  
OD KM 0+369 DO KM 0+798  
OD KM 0+835 DO KM 1+032  
OD KM 1+180 DO KM 1+219

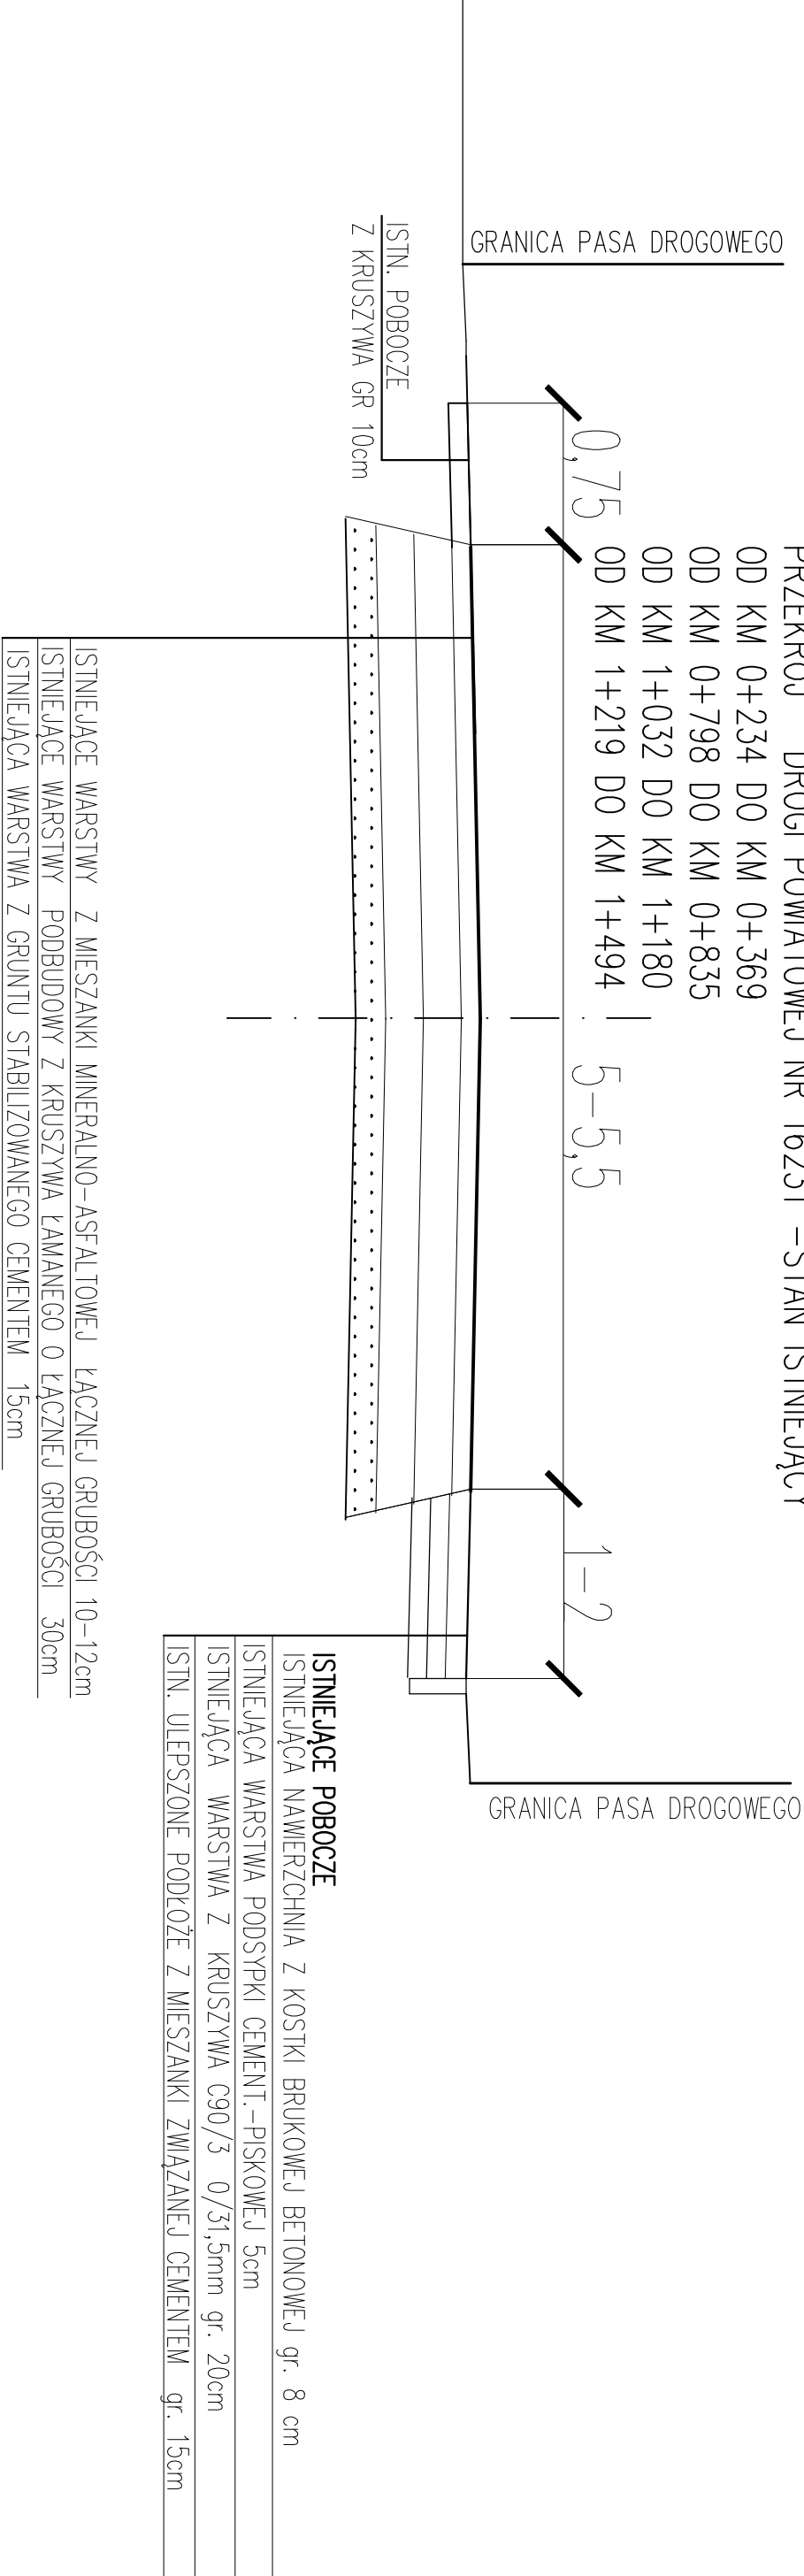
- istniejąca warstwa z kostki betonowej 8 cm ułożonej na podsypce,
- istniejąca warstwa z kruszywa o grubości 20 cm,
- istniejąca warstwa gruntu stabilizowanego cementem o grubości 15 cm.

PRZEKRÓJ DROGI POWIATOWEJ NR 1623T –STAN ISTNIEJĄCY

OD KM 0+234 DO KM 0+369  
OD KM 0+798 DO KM 0+835  
OD KM 1+032 DO KM 1+180  
OD KM 1+219 DO KM 1+494

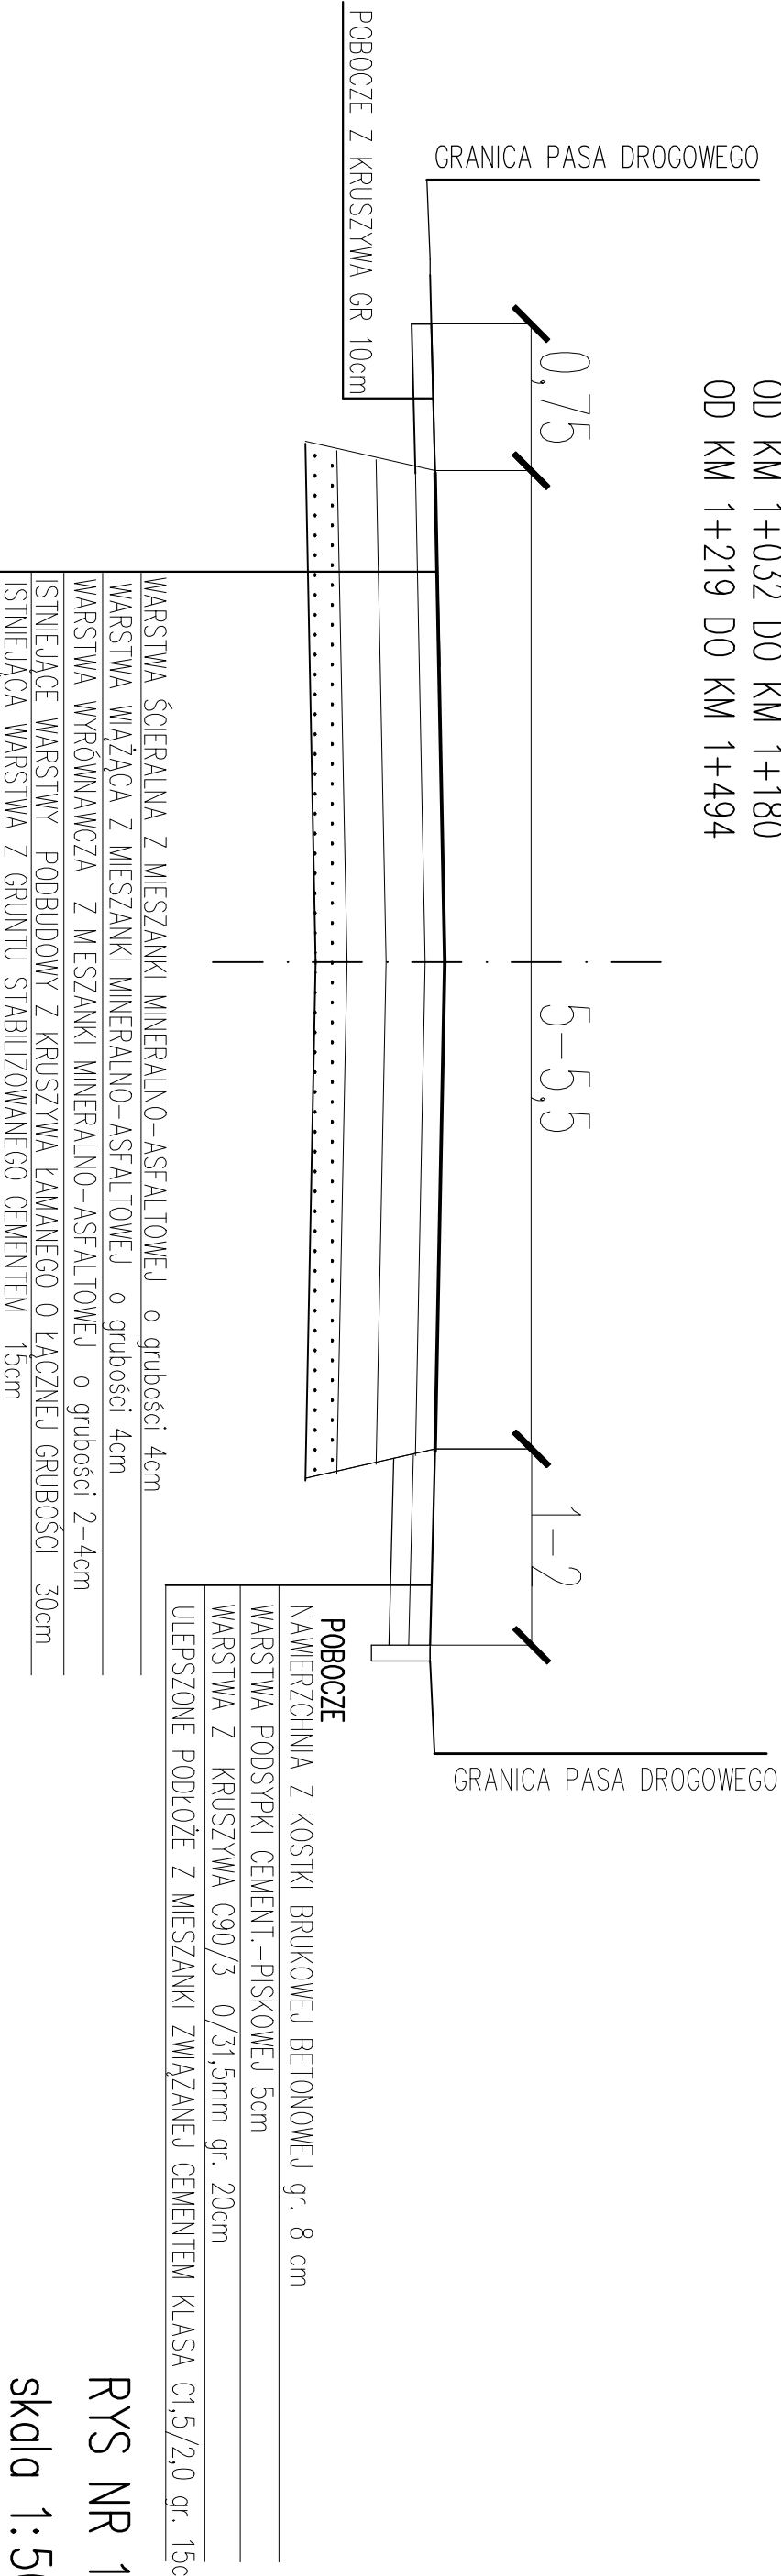
- warstwa z kostki betonowej 8 cm ułożonej na podsypce cementowo-piaskowej 1:4,

- warstwa z kruszywa o grubości 20 cm,
- warstwa ulepszanego podłoża z mieszanki związanej cementem klasa 1,5/2 o grubości 15 cm.

PRZEKRÓJ DROGI POWIATOWEJ NR 1623T –STAN REMONT

OD KM 0+234 DO KM 0+369  
OD KM 0+798 DO KM 0+835  
OD KM 1+032 DO KM 1+180  
OD KM 1+219 DO KM 1+494

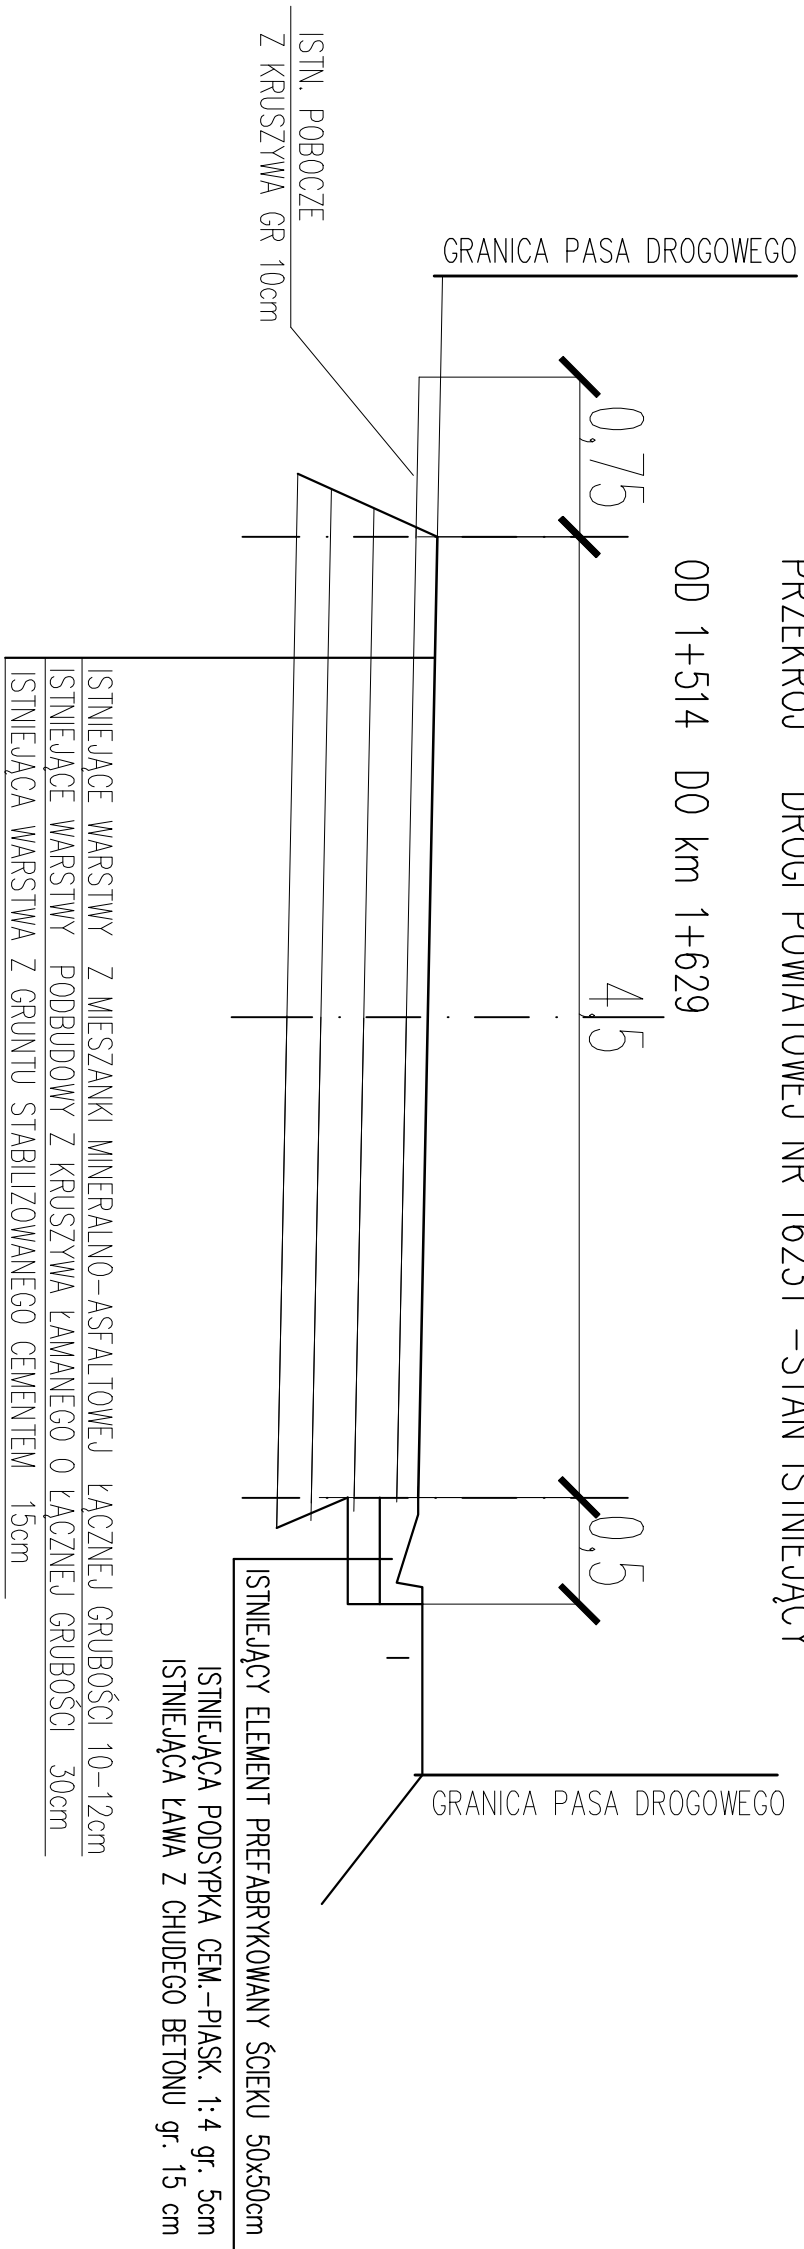
PRZEKRÓJ DROGI POWIATOWEJ NR 1623T –STAN ISTNIEJĄCY

OD 1+514 DO km 1+629

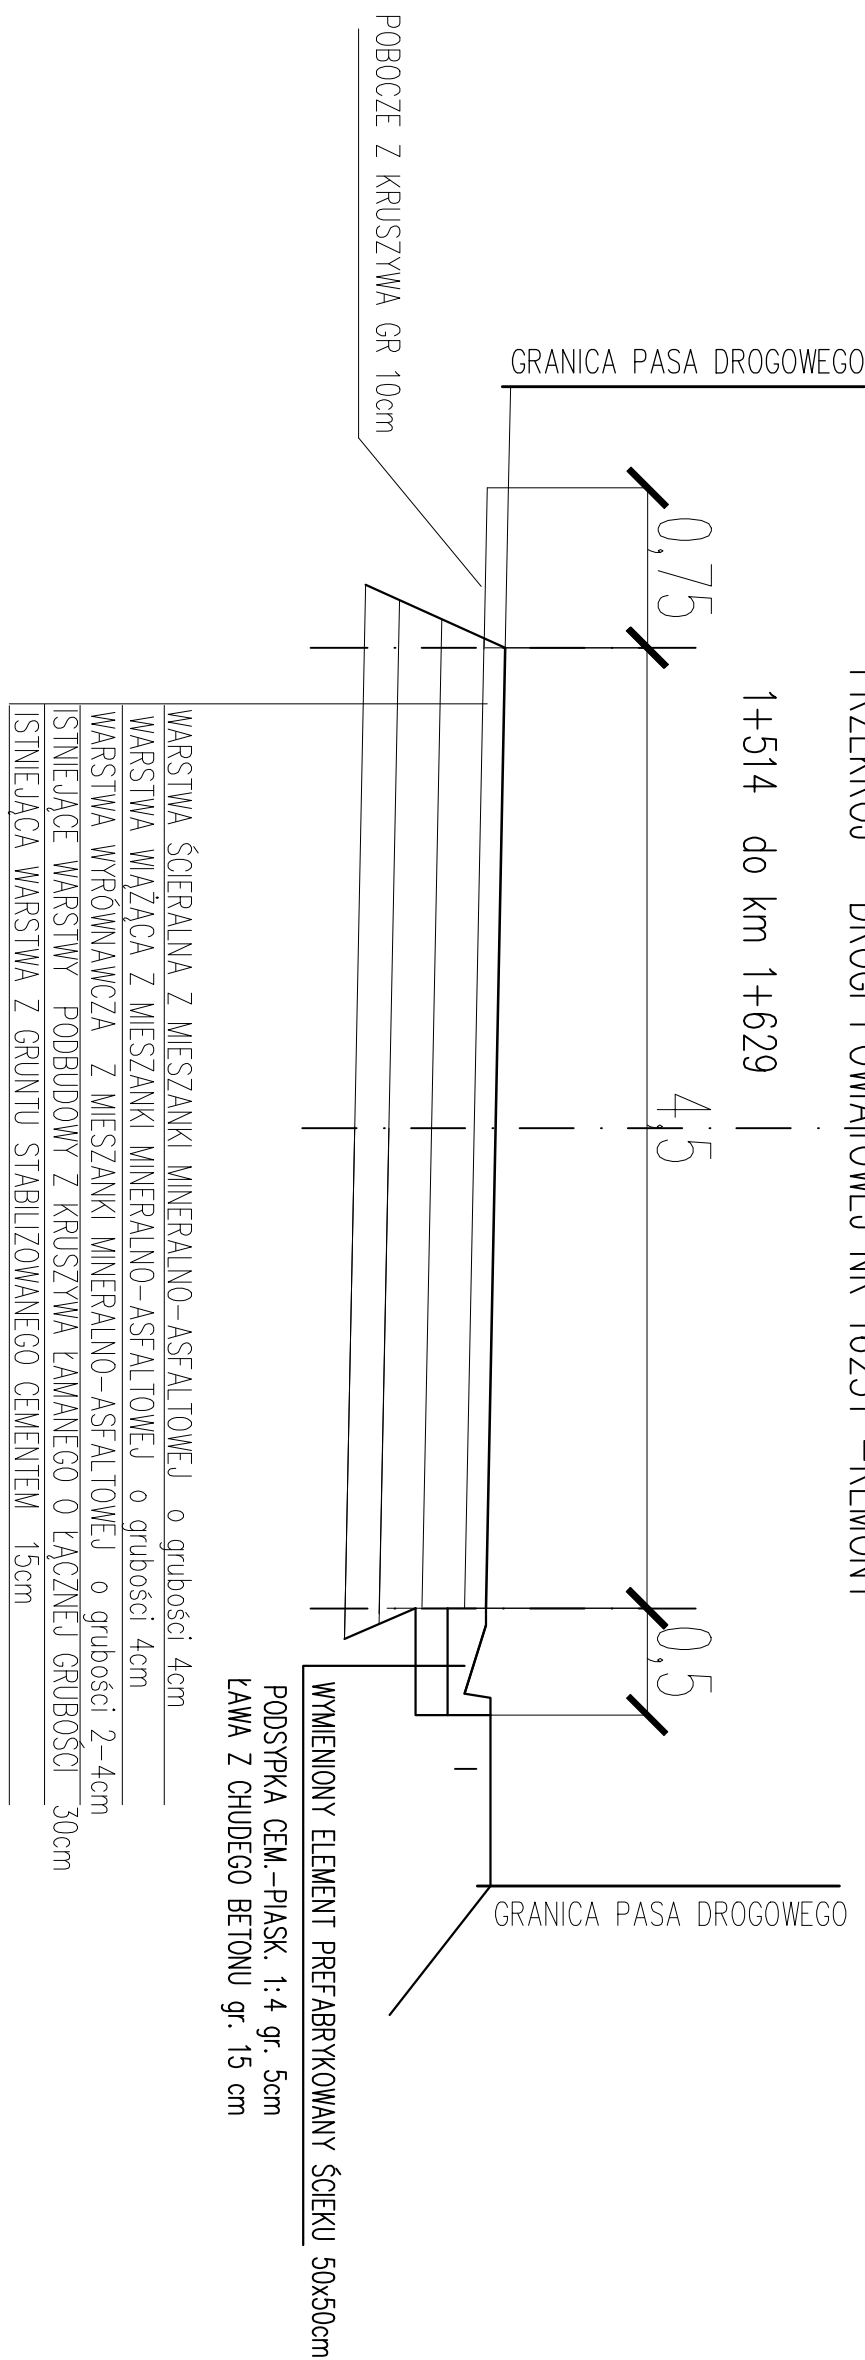
PRZEKRÓJ DROGI POWIATOWEJ NR 1623T –REMONT

1+514 do km 1+629

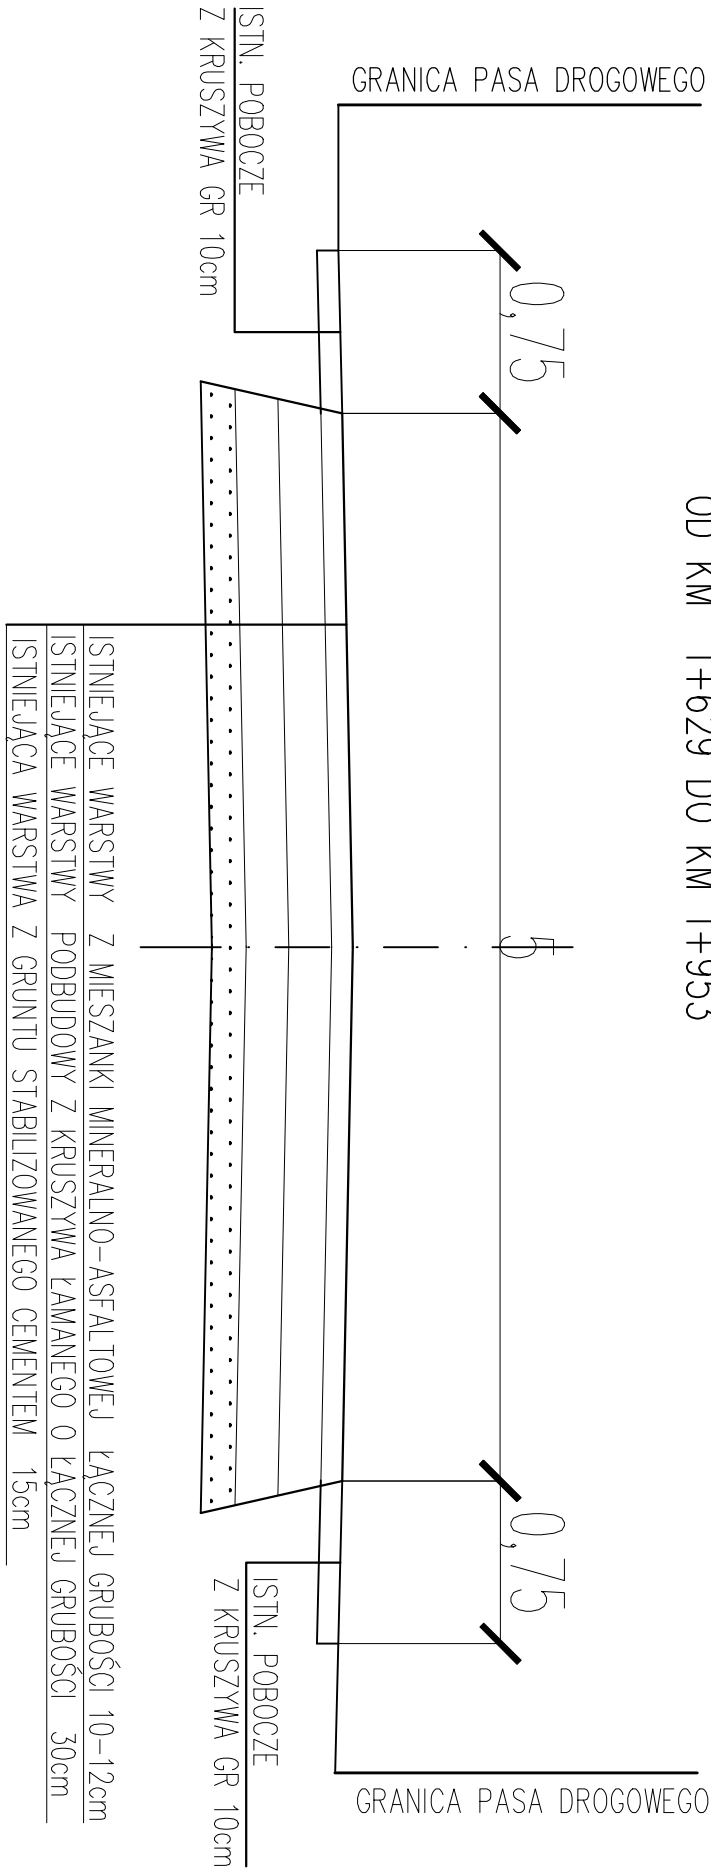
PRZEKRÓJ DROGI POWIATOWEJ NR 1623T –STAN ISTNIEJĄCY  
OD KM 1+629 DO KM 1+953

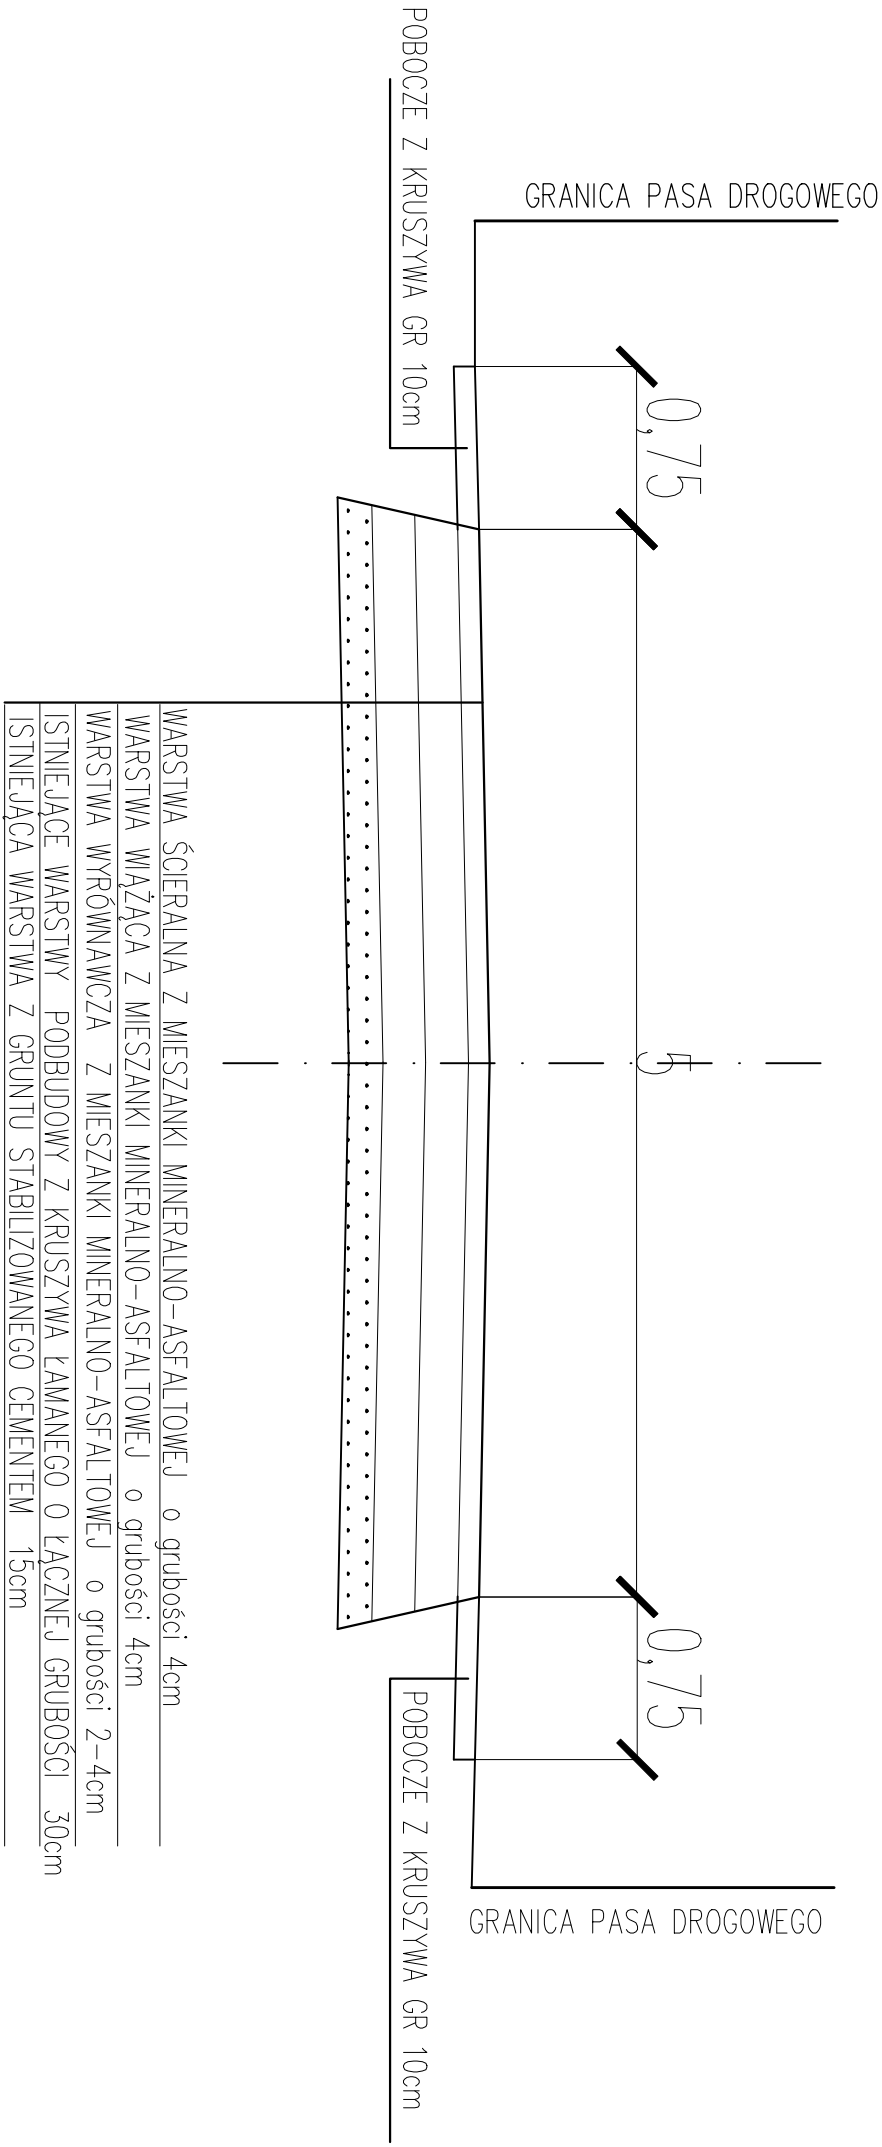
PRZEKRÓJ DROGI POWIATOWEJ NR 1623T –STAN REMONT  
OD KM 1+629 DO KM 1+953
