| GEZ<br>34 | KARTA ADRESOWA ZABYTKU | | 3. Miejscowość<br><br><b>Czeska Wieś</b> |
| 1. Nazwa<br><br><b>Budynek mieszkalny w zagrodzie</b> | | | |
| 7. Fotografia z opisem wskazującym orientację w stosunku do sąsiednich terenów lub stron świata albo mapa z zaznaczonym stanowiściem archeologicznym | | | 4. Adres<br><br>Czeska Wieś nr 44, dz. nr 502 |

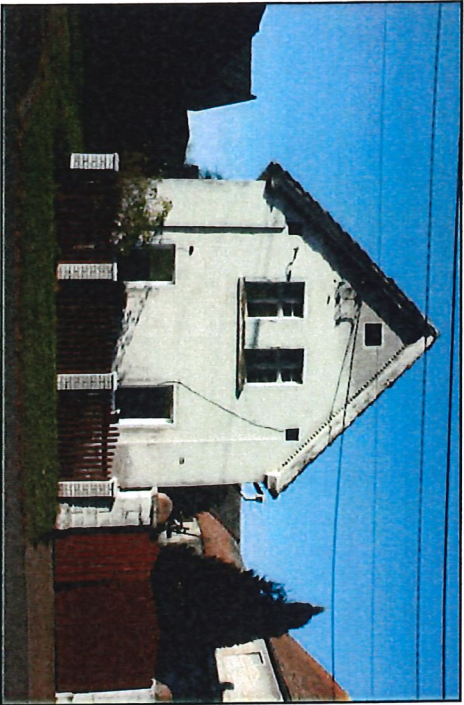
| 1. Widok od pld.-wsch. 2. Widok od pld. 3. Widok od pñ.-wsch. 4. Lokalizacja. | | | |

W połaciach dachu brak ugięć czy falowania, a także ubytków w pokryciu. Wody opadowe odprowadzane są z połaci poprzez rynny i rury spustowe. Mury bez widocznych odchyłen czy spękań, ze śladami zawilgocenia na znaczną wysokość. Tynki wtórne z ubytkami, odparzeniami i spękaniem w partiach dolnych. Przeprowadzony przed laty remont elewacji pociągnął za sobą wymianę tynków, zniszczenie części dekoracji architektonicznej i uproszczenie kolejnych jej elementów, a także zamurowanie blendy w parterze elewacji szczytowej. Niektóre otwory okienne w elewacjach podłużnych prawdopodobnie mają charakter wtórny. Stolarka okienna z ubytkami malatur. Okna współczesne, a także drzwi w formach ahistorycznych. Ganek o niskich walorach estetycznych, nie korespondujący z architekturą budynku.

- rozpoznanie i wyeliminowanie przyczyn zawilgocenia tynków,
- w przypadku podjęcia remontu budynku należy dążyć do: przywrócenia pierwotnej wielkości i rozmieszczenia otworów z dopuszczeniem stosowania blend; wymiany tynków na nowe wykonane na bazie wapna hydraulicznego przy zachowaniu istniejącej dekoracji architektonicznej i pod warunkiem przywrócenia zniszczonej; wymiany okien PCV na stolarkę w formach powtarzających rozwiązywania historyczne; renowacji historycznej stolarki okiennej; wymiany wtórnej stolarki drzwiowej na stolarkę o formach powtarzających rozwiązywania historyczne; demontaż ganku.
