| <b>GEZ</b><br><b>23</b> | <b>KARTA ADRESOWA ZABYTKU</b> | | 3. Miejscowość<br><br><b>Czeska Wieś</b> |
| 1. Nazwa<br><br><b>Budynek mieszkalny w zagrodzie</b> | 2. Czas powstania<br><br><b>ok. 1880 r.</b> | 7. Fotografia z opisem wskazującym orientację w stosunku do sąsiednich terenów lub stron świata albo mapa z zaznaczonym stanowiskiem archeologicznym | |
| | | 4. Adres<br>Czeska Wieś nr 30, dz. nr 516 | 5. Przynależność administracyjna<br>województwo opolskie<br>powiat brzeski<br>gmina Olszanka |

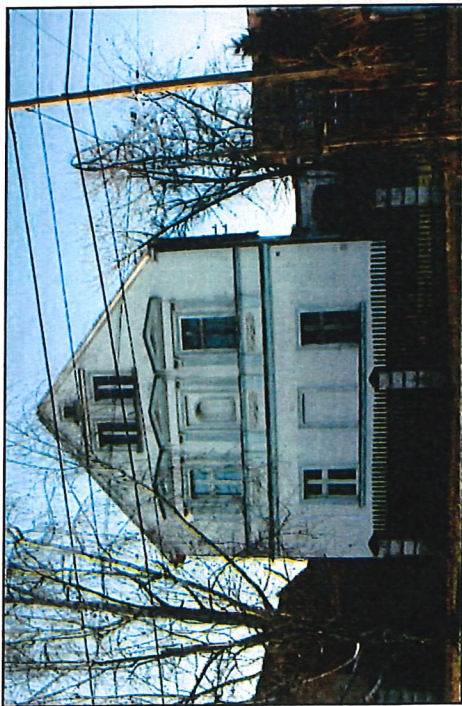
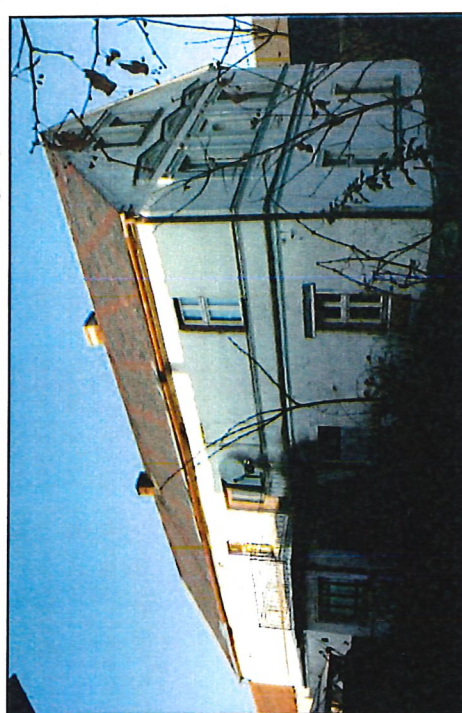
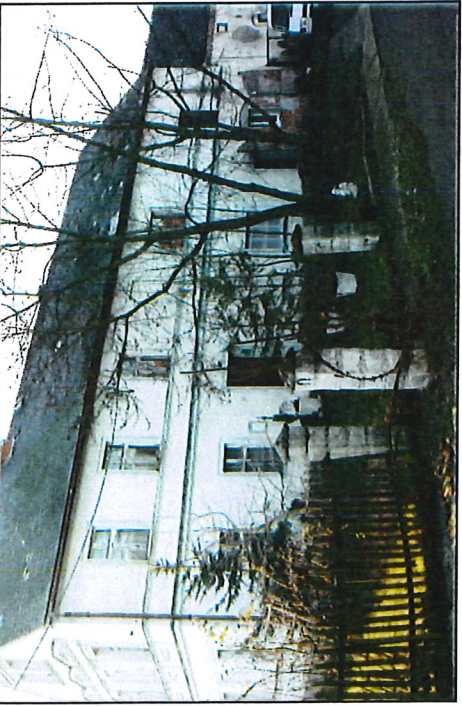
1. Widok od wsch. 2. Widok od pld.-wsch. 3. Widok od ptn.-wsch. 4. Lokalizacja.

Budynek wzniesiony ok. 1880 r. w południowej części wsi, w zabudowie zagrodowej. Zwrocony szczytem w kierunku drogi, założony na planie prostokąta, dwukondygnacyjny, nakryty dachem dwuspadowym. Murowany, otynkowany, z pokryciem dachowym z dwubarwnego łupka kamiennego. Od strony półn.-zach. przylega do niego niższy budynek gospodarczy. Elewacja pół-zach. pierwotnie pięciosiowa, w parterze częściowo przysłonięta wtórnym ganikiem z tarasem dostępnym otworem drzwiowym z poziomu drugiej kondygnacji. Elewacja pół-zach. trójosiowa, w dwupoziomowym szczycie w parti dolnej dwuosiowa, wyżej jednoosiowa. Elewacja półn.-wsch. w parterze siedmioosiowa, z otworami drzwiowymi w osiach trzeciej i piątej, brannym w osi siódmej (ob. okienny, wrota bramy zachowane). Dekoracja architektoniczna bogata, w szczególności w elewacji szczytowej. Otwory okienne parteru i szczytu w obramieniach wsparte na gzymsach podokiennych. Pomiędzy kondygnacjami pas ograniczony gzymsami, w polu którego trzy płyciny z dekoracją rautową. Każda ujęta lizenami stanowiącymi oparcie dla pilastrów ujmujących otwory okienne drugiej kondygnacji, na których opiera się proste belkowanie, ponad którym trójkątne naczółki. Otwory okienne i drzwiowe zamknięte prosto, branny łukiem odcinkowym. Stolarka historyczna, wtórna i współczesna.

W połaciach dachu brak ugięć czy falowania. W pokryciu dachowym występują ubytki, w szczególności w obrębie okapów. Wody opadowe odprowadzane są z połaci poprzez rynny i rury spustowe, tuż pod mury budynku. Rynny lokalnie pognane. Mury bez widocznych odczytów, występują ślady zawilgocenia. Tynki z niewielkimi ubytkami, lokalnie silnie zabrudzone. Wielkość i rozmieszczenie części otworów wskazuje na zmiany w obrębie otworowania, głównie poprzez powiększenie otworów wcześniejszych, ale także poprzez wybicie otworów nowych. Przy okazji zmian w otworowaniu zniszczeniu uległa część dekoracji architektonicznej. Stolarka okienna historyczna i wtórna, w stanie miernym, nowa nawiązuje formą do historycznej. Stolarka drzwiowa ahistoryczna.

- uzupełnienie ubytków w pokryciu dachowym,
- przegląd rynien i rur spustowych, wymiana w niezbędnym zakresie i odprowadzenie wód opadowych od murów,
- w przypadku podjęcia remontu budynku należy dążyć do: przywrócenia pierwotnej wielkości i rozmieszczenie otworów z dopuszczeniem stosowania blend; renowacji elewacji wraz z odtworzeniem fragmentów zniszczonych gzymsów i obramień otworów; kontynuacji wymiany stolarki okiennej wg przyjętego wzoru; wymiany stolarki drzwiowej na nową w formach nawiązujących do rozwiązań historycznych; renowacji skrzydeł brannych,
- usunięcie murowanego ganiku.
