| <b>GEZ</b><br><b>36</b> | <b>KARTA ADRESOWA ZABYTKU</b> | | 3. Miejscowość<br><br><b>Czeska Wieś</b> |
| 1. Nazwa<br><br><b>Budynek mieszkalny i stodoła w zagrodzie</b> | 2. Czas powstania<br><br><b>pocz. XX w.</b> | 4. Adres<br>Czeska Wieś nr 46 i 47, dz. nr 498, 500<br><br>5. Przynależność administracyjna<br>województwo opolskie<br>powiat brzeski<br>gmina Olszanka<br><br>6. Formy ochrony<br><br>Zarządzenie Nr WG-VII-55/2016 Wójta Gminy Olszanka z dnia 1 sierpnia 2016 r. w sprawie przyjęcia Gminnej Ewidencji Zabytków Gminy Olszanka | |

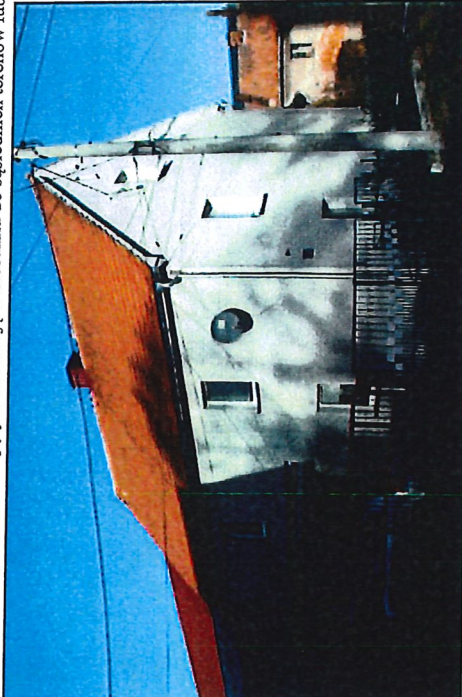
| 7. Fotografia z opisem wskazującym orientację w stosunku do sąsiednich terenów lub stron świata albo mapa z zaznaczonym stanowiskiem archeologicznym<br><br> | | 1. Widok bud. mieszkalnego od pld. 2. Widok stodoły od ptn.-zach. 3. Widok stodoły od pld.-wsch. 4. Lokalizacja. | |

W połaciach dachu budynku mieszkalnego brak jest ugięć, falowania, a także ubytków w pokryciu. Wody opadowe odprowadzane są poprzez rynny i rury spustowe do kanalizacji. Mury bez widocznych odchyleń lub spękań. Tynki wlotne, elewacje malowane w ostatnim czasie. Zapewne w trakcie wymiany wypraw uproszczeniu uległa dekoracja architektoniczna. Stolarka okienna i drzwiowa zostały wymienione na okna i drzwi w formach anistorycznych. Gank o niskich wartościach estetycznych, nie koresponduje z architekturą budynku. W połaciach stodoły brak jest ugięć, zauważalne jest nieznaczne falowanie, a także pojedyncze ubytki. Wody opadowe odprowadzane są w części poprzez rynny i rury spustowe, częściowo poprzez okapy. Mury w dostępnym zakresie bez widocznych odchyleń czy spękań. W obrębie ceglanych elewacji widoczne są ubytki zapraw, a także lokalnie degradacja cegły. Tynki z ubytkami, odparzeniami i spękaniem. Skrzydła bramne z ubytkami malatur/impregnatów.

- w przypadku podjęcia remontu budynku należy dążyć do: wymiany okien i drzwi na stolarkę o formach powtarzających rozwiązania historyczne; rekonstrukcji detalu architektonicznego; usunięcia ganku.
