Załącznik: Analiza ruchu DP 3112W oraz DP 3111W w m. Moszna Wieś

# **RAPORT Z POMIARU NATĘŻENIA RUCHU DROGOWEGO**

**skrzyżowanie dróg powiatowych nr 3112W i 3111W  
w miejscowości Moszna Wieś gm. Brwinów**

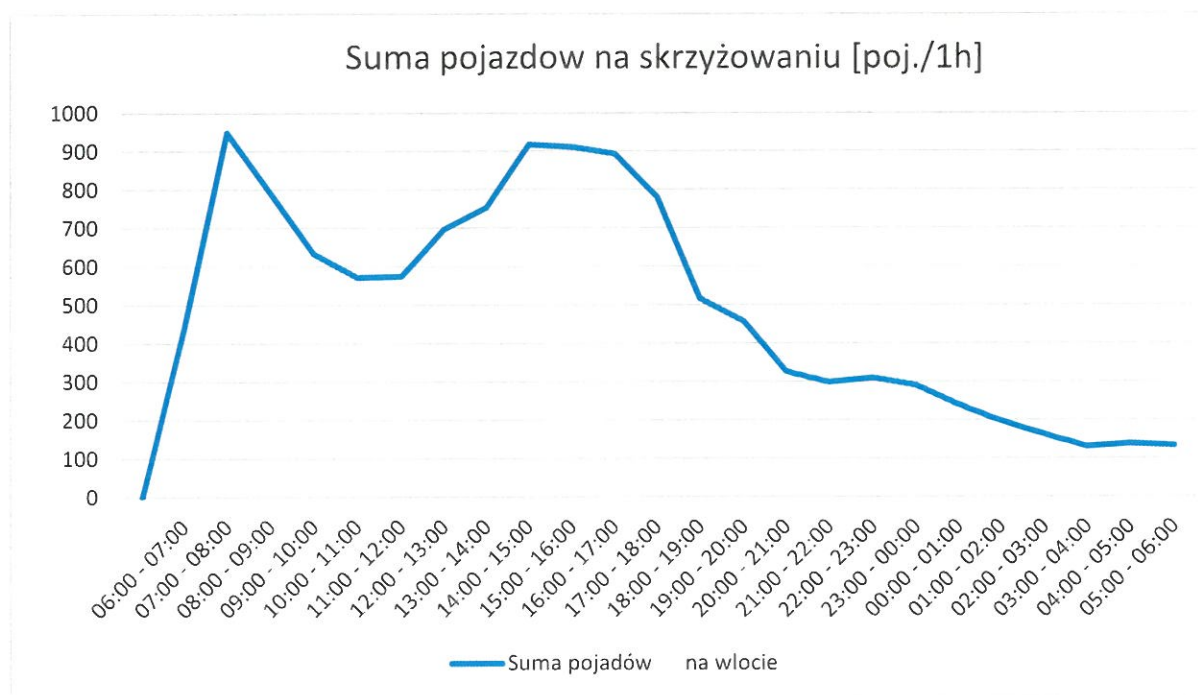
Analiza wykazała, że ruch charakteryzuje się typowym przebiegiem dobowym:

- wzrost natężenia w godzinach porannych,
- stabilizacja w ciągu dnia,
- ponowny wzrost w godzinach popołudniowych.

Analiza zmienności natężenia ruchu wykazała typowy dobowy rozkład ruchu, z wyraźnym wzrostem wartości w godzinach porannych oraz popołudniowych. Maksymalne natężenie ruchu odnotowano w przedziale czasowym **07:00–08:00**, gdzie suma pojazdów wyniosła **949 poj./h**, co stanowi godzinę szczytu komunikacyjnego dla analizowanego skrzyżowania. Podwyższone wartości natężenia występują również w godzinach popołudniowych (14:00–17:00), jednak nie osiągają poziomu porannego szczytu.
