| <b>GEZ</b><br>44 | <b>KARTA ADRESOWA ZABYTKU</b> | | 3. Miejscowość<br><br><b>Czeska Wieś</b> |
| 1. Nazwa<br><br><b>Budynek mieszkalny i stodoła w zagrodzie</b> | 2. Czas powstania<br><br><b>2 ćw. XIX w.; 3 ćw. XIX w.</b> | 7. Fotografia z opisem wskazującym orientację w stosunku do sąsiednich terenów lub stron świata albo mapa z zaznaczonym stanowiskiem archeologicznym | |
| | | 4. Adres<br>Czeska Wieś przy domu nr 63 i 64, dz. nr 484, 485 | 5. Przynależność administracyjna<br>województwo opolskie<br>powiat brzeski<br>gmina Olszanka |

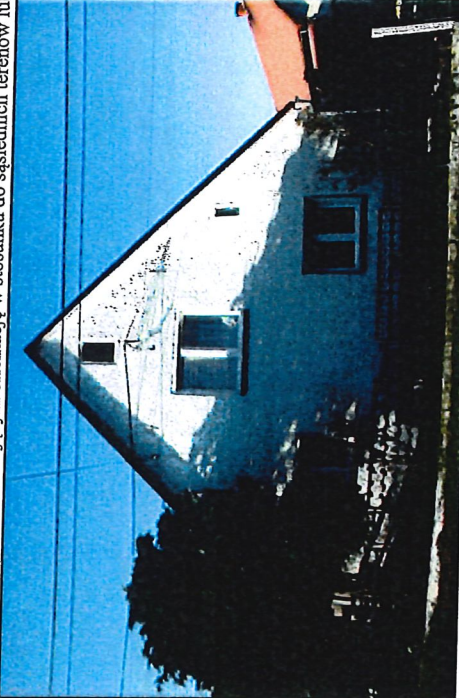
1. Widok bud. mieszkalnego od pld.-wsch. 2. Widok bud. mieszkalnego od ptn.-wsch. 3. Widok stodoły od pld.-wsch. 4. Lokalizacja.

- w przypadku podjęcia remontu budynku należy dążyć do: przywrócenia pierwotnej wielkości i rozmieszczenia otworów z dopuszczeniem stosowania blend; wymiany okien i drzwi na stolarkę w formach powtarzających rozwiązania historyczne; wymiany tynków na nowe wykonane na bazie wapienia hydraulicznego wraz z odtworzeniem dekoracji architektonicznej; wymiany pokrycia dachowego na dachówkę ceramiczną karpiołkę.

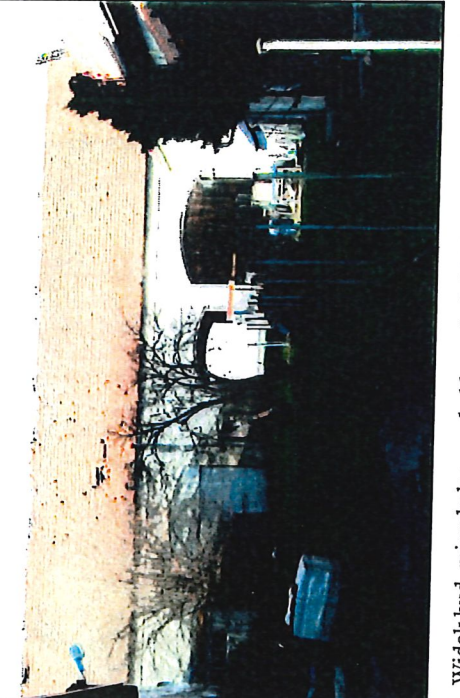
W połaciach dachu budynku mieszkalnego brak ugięć czy falowania, ahistoryczne pokrycie wydaje się szczelne. Zapewne równoległe z wymianą pokrycia zniszczeniu uległy wydłogi gzymsy koronujące. Wody opadowe odprowadzane są poprzez rynny i rury spustowe. Mury bez odchyleń czy spękań, ze śladami zawilgocenia. Tynki wewnętrzne, w stanie dobrym. Dekoracja architektoniczna uproszczona, częściowo zniszczona. Wielkość i rozmieszczenie otworów wskazują na zmiany w otworowaniu. Okna i drzwi w formach ahistorycznych, podobnie jak dostawiony do elewacji podłużnych zadaszceń. W połaciach dachu stodoły widoczne jest falowanie, jak również znaczne ubytki w pokryciu. Wody opadowe odprowadzane są za pomocą okapów. Mury bez widocznych odchyleń czy spękań, w partiach dolnych zawilgocone. Tynki z ubytkami, lokalnie spękałe i odparzone. Skrzydła bramne w stanie miernym.

- uzupełnienie ubytków w pokryciu dachowym,
- uzupełnienie ubytków tynków,
- renowacja lub wymiana skrzydeł bramy.
