| <b>GEZ</b><br><b>25</b> | <b>KARTA ADRESOWA ZABYTKU</b> | | 3. Miejscowość<br><br><b>Czeska Wieś</b> |
| 1. Nazwa<br><br><b>Budynek mieszkalno-gospodarczy<br/>w zagrodzie</b> | 2. Czas powstania<br><br><b>3 ćw. XIX w.</b> | 4. Adres<br>Czeska Wieś nr 32, dz. nr 514 | |

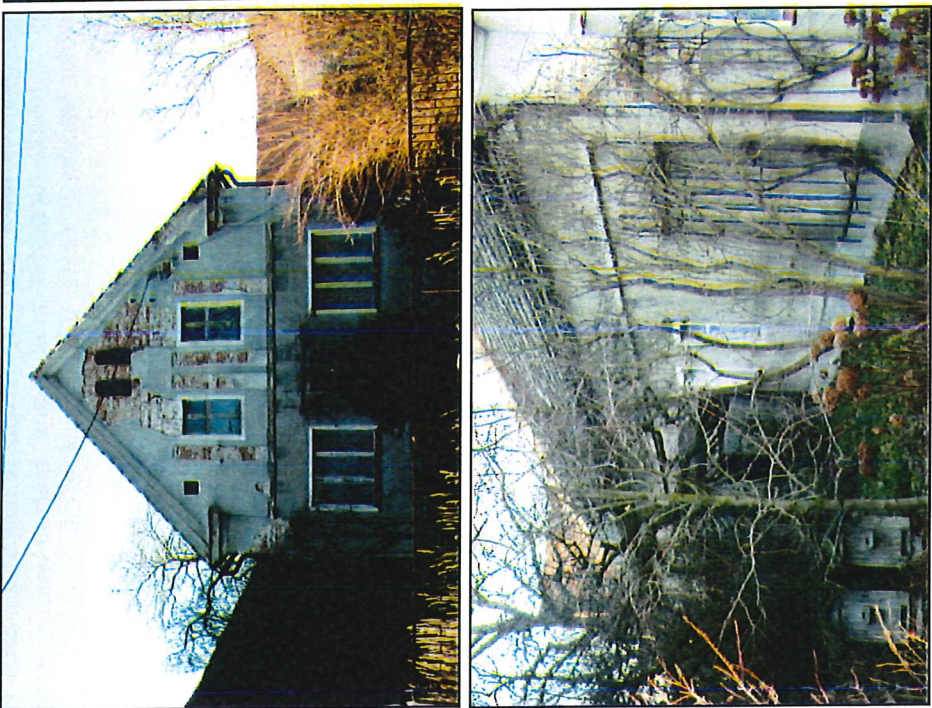
1. Widok od pld.-wsch. 2. Widok od pfm.-wsch. 3. Widok od pld. 4. Lokalizacja.

W połaciach dachu brak ugięć, w części gospodarczej widoczne jest falowanie. W pokryciu występują pojedyncze ubytki. Wody opadowe odprowadzane są z połaci poprzez rynny i rury spustowe. Mury bez widocznych odchyłń, w partii szczytowej spękane, w przyziemiu i lokalnie wyżej zawilgocone. Tynki wtórne z istotnymi ubytkami, odparzone i spękane. Zapewne podczas ich wymiany uproszczeniu uległa dekoracja architektoniczna. Wielkość i rozmieszczenie otworów wskazują na zmiany w otworowaniu. Stolarka drzwiowa w stanie dostatecznym, z ubytkami malatur i degradacją drewna w partiach dolnych. Stolarka deskowa z ubytkami malatur/impregnatów, zdegradowana. Stolarka okienna w części ahistoryczna, z ubytkami malatur, kitów i widoczną degradacją drewna.

- wycinka samosiewów porastających tuż przy budynku,
- uzupełnienie ubytków w pokryciu dachowym,
- rozpoznanie i wyeliminowanie przyczyn zawilgocecia murów,
- uzupełnienie ubytków tynków,
- w przypadku podjęcia remontu budynku należy dążyć do: przywrócenia pierwotnej wielkości i rozmieszczenie otworów z dopuszczeniem stosowania blend; wymiany tynków na nowe wykonane na bazie wapna hydraulicznego wraz z odtworzeniem zniszczonych elementów dekoracji architektonicznej; wymiany stolarki okiennej w nawiązaniu formą do historycznej; renowacji stolarki drzwiowej oraz wymiany na nową w formach nawiązujących do rozwiązań historycznych.
