| <b>GEZ</b><br><b>38</b> | <b>KARTA ADRESOWA ZABYTKU</b> | | 3. Miejscowość<br><br><b>Czeska Wieś</b> |
| 1. Nazwa | <b>Budynek mieszkalny w zagrodzie</b> | 2. Czas powstania<br><br><b>ok. 1880 r.</b> | |
| 7. Fotografia z opisem wskazującym orientację w stosunku do sąsiednich terenów lub stron świata albo mapa z zaznaczonym stanowiskiem archeologicznym | | | 4. Adres<br>Czeska Wieś nr 50, dz. nr 496/2 |

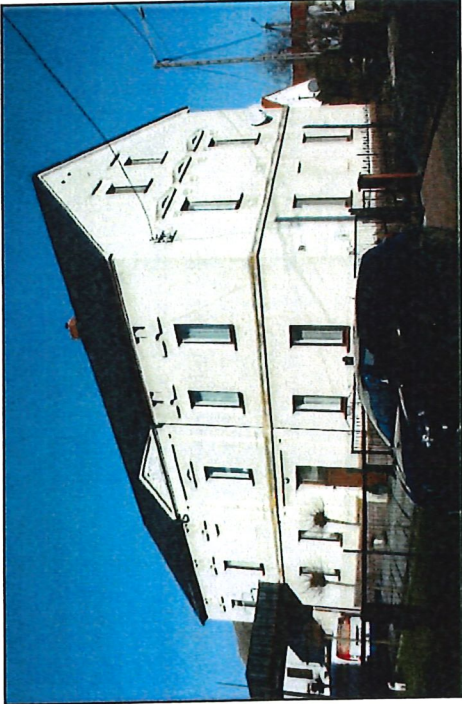
1. Widok od pld. 2. Widok od pld.-wsch. 3. Widok od ptn.-wsch. 4. Lokalizacja.

W połaciach dachu brak ugięć czy falowania. Pokrycie dachowe zostało wymienione w ostatnich latach na ahistoryczne. Wody opadowe odprowadzane są z dachu za pomocą rynien i rur spustowych. Mury bez widocznych odchyleń czy spękań. Tynki wtórne, lokalnie zabrudzone. Zapewne w trakcie wymiany tynków znacznemu uproszczeniu uległa dekoracja architektoniczna. Pojedynczy otwór okienny uległ przekształceniu na drzwiowy. Stoiarka okienna została w całości wymieniona na okna w formach ahistorycznych. Stoiarka drzwiowa współczesna, w formie ahistorycznej. Wartości zabytkowe budynku obniża dostawiony do elewacji pół.-zach. taras w konstrukcji stalowej, wsparty na słupach, dostępny z poziomu drugiej kondygnacji.

- w przypadku podjęcia remontu budynku należy dążyć do: wymiany pokrycia dachowego na łupek kamienny lub jego imitację; przywrócenia pierwotnej wielkości i rozmieszczenia otworów; wymiany okien i drzwi na stoiarkę o formach powtarzających rozwiązania historyczne; rekonstrukcji detalu architektonicznego (ewentualnie wymiana tynków na nowe wykonane na bazie wapna hydraulicznego); usunięcia tarasu.

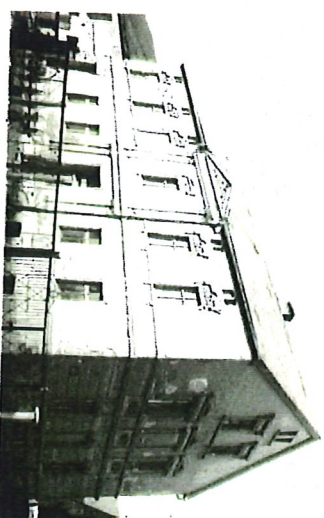
Budynek na fotografii z 1983 r. (źródło: fiszka adresowa, zbiory WUOZ Opole).
