| <b>GEZ</b><br><b>43</b> | <b>KARTA ADRESOWA ZABYTKU</b> | | 3. Miejscowość<br><br><b>Czeska Wieś</b> |
| 1. Nazwa<br><br><b>Budynek mieszkalno-usługowy<br/>w zagrodzie</b> | 2. Czas powstania<br><br><b>pocz. XX w.</b> | 4. Adres<br>Czeska Wieś nr 58, dz. nr 489/2<br><br>5. Przynależność administracyjna<br>województwo opolskie<br>powiat brzeski<br>gmina Olszanka<br><br>6. Formy ochrony<br>Zarządzenie Nr WG-VII-55/2016 Wójta Gminy Olszanka z dnia 1 sierpnia 2016 r. w sprawie przyjęcia Gminnej Ewidencji Zabytków Gminy Olszanka | |

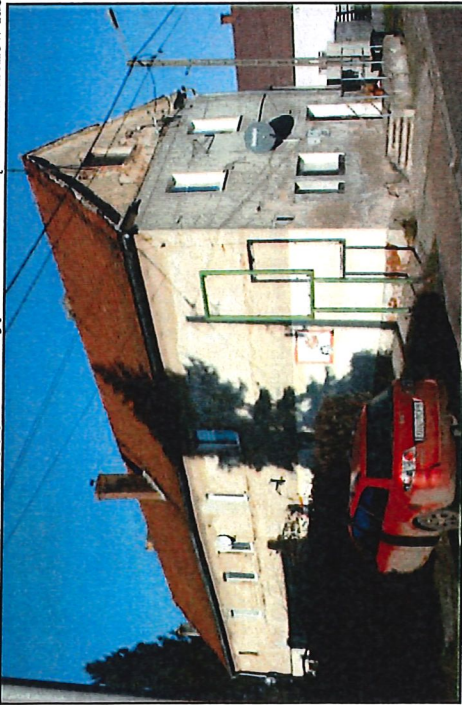
1. Widok od pld. 2. Widok od pld.-wsch. 3. Widok od pld.-wsch. 4. Lokalizacja.

W połaciach dachu brak ugięć czy falowania. W pokryciu dachowym występują ubytki. Rymany lokalnie pognane, brak jest części rur spustowych. Kominy spékane, z ubytkami tynków. Mury bez widocznych odchyleń i spéków, w partiach dolnych lokalnie zawilgocone. Tynki z znacznymi ubytkami, lokalnie spékane i odparzone. Dekoracja architektoniczna częściowo zniszczona. Wielkość i rozmieszczenie otworów wskazują na istotne zmiany w otworowaniu, w szczególności w parterze. Stolarka okienna z ubytkami malatur. Większość okien, a także stolarka drzwiowa zostały wymienione na ahistoryczne. W niektórych otworach drzwiowych zamontowano kraty.

- uzupełnienie ubytków w pokryciu dachowym,
- uzupełnienie ubytków lub wymiana rynien i rur spustowych,
- rozpoznanie i wyeliminowanie przyczyn zawilgocecia murów,
- uzupełnienie ubytków tynków,
- w przypadku podjęcia remontu budynku należy dążyć do: przywrócenia pierwotnej wielkości i rozmieszczenia otworów z dopuszczeniem stosowania blend, wymiany okien i drzwi na stolarkę w formach powtarzających rozwiązania historyczne; wymiany tynków na nowe wykonane na bazie wapna hydraulicznego.
