| <b>GEZ</b><br><b>5</b> | <b>KARTA ADRESOWA ZABYTKU</b> | | 3. Miejscowość<br><br><b>Czeska Wieś</b> |
| 1. Nazwa | <b>Budynek mieszkalny i stodoła w zagrodzie</b> | 2. Czas powstania<br><br><b>ok. 1870 r., 3 ćw. XIX w.</b> | |
| 7. Fotografia z opisem wskazującym orientację w stosunku do sąsiednich terenów lub stron świata albo mapa z zaznaczonym stanowiskiem archeologicznym | | | 4. Adres<br>Czeska Wieś nr 1 i 2, dz. nr 443, 444 |

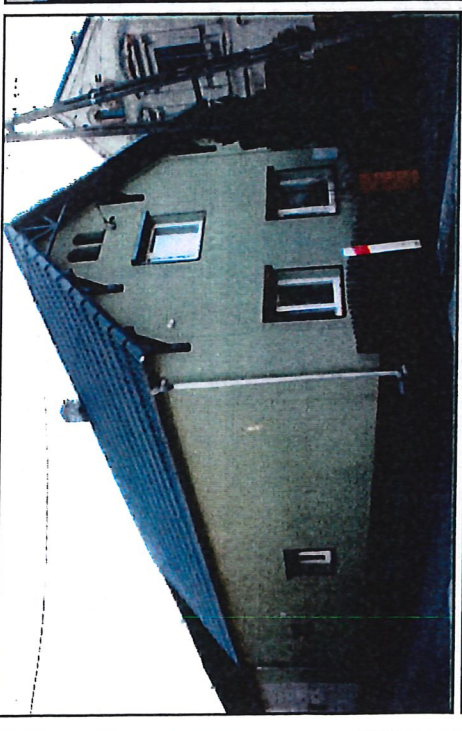
| 1. Widok bud. mieszkalnego od pñ.-zach. 2. Widok bud. mieszkalnego od pñ.-zach. 3. Widok stodoły od pñ.-wsch. 4. Lokalizacja. | | | 5. Przynależność administracyjna<br>województwo opolskie<br>powiat brzeski<br>gmina Olszanka<br><br>6. Formy ochrony<br>Zarządzenie Nr WG-VII-55/2016 Wójta Gminy Olszanka z dnia 1 sierpnia 2016 r. w sprawie przyjęcia Gminnej Ewidencji Zabytków Gminy Olszanka |

Budynek mieszkalny na przestrzeni lat był poddawany pracom remontowym, które wpłynęły negatywnie na wartości zabytkowe. Zmianie uległa wielkość i rozmieszczenie otworów, zniszczono dekorację architektoniczną, wymieniono na ahistoryczne pokrycie dachowe i stolarkę, elewacje docieplono i otynkowano co zmieniło obrys oraz tektonikę budynku. W połaciach dachu stodoły widoczne jest falowanie, a także nieliczne ubytki w pokryciu. Rymy i rury spustowe są zdegradowane i nie spełniają swojej roli. Mury bez widocznych odchyleń czy spękań. W dolnych partiach w murach występują ubytki. Tynki ze znacznymi ubytkami, odparzeniami i spękaniem. Skrzydła bramne w partiach dolnych zdegradowane. Dwie bramy w formie ahistorycznej.

- w przypadku podjęcia remontu budynku należy dążyć do przywrócenia pierwotnej formy i rozmieszczenia otworów (dopuszczalne blendy); stolarki okiennej i drzwiowej w formach historycznych; rodzaju i faktury tynków; dekoracji architektonicznej; rodzaju pokrycia dachowego (dachówka ceramiczna karpówka).
