## PROGRAM PRAC KONSERWATORSKICH

### KOLUMNY DOMU PODCIENIOWEGO

Gminnego Ośrodka Kultury  
w Solcu nad Wisłą  
pow. lipski, woj. mazowieckie

Kolumna w podcieniu domu – Gminnym Ośrodku Kultury w Solcu nad Wisłą

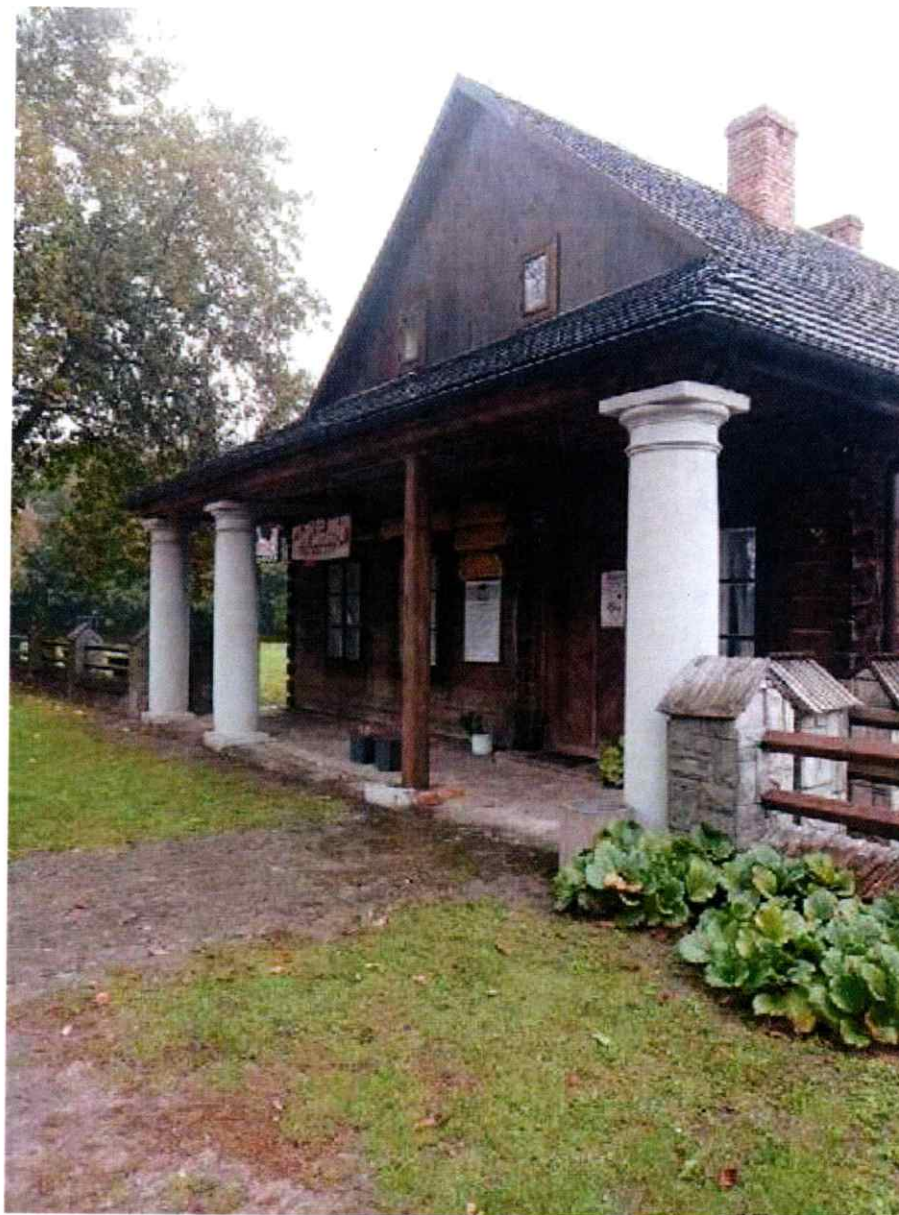
Fot. 1. Dom podcieniowy, widok na front (elewację zachodnią), 2024.

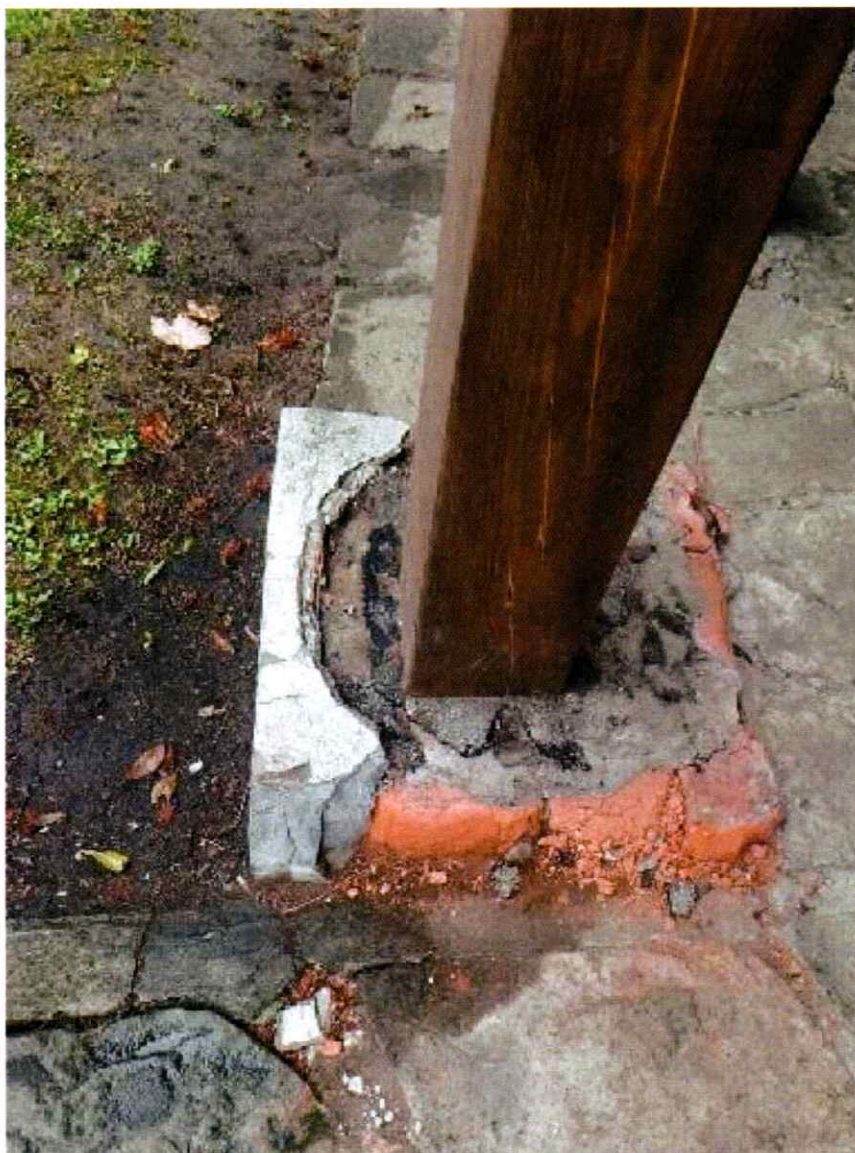
W bieżącym roku jedna z kolumn portyku (druga od południa) w wyniku wypadku samochodowego uległa całkowitemu zniszczeniu. Nie udało się odzyskać materiału służącego do jej rekonstrukcji, w związku z czym zachodzi konieczność odtworzenia na podstawie analogii do pozostałych zachowanych kolumn podcienia. Istniejące kolumny wykonane są z cegły ceramicznej na zaprawie cementowo-wapiennej, tynkowane.

Fot. 2. Posadowienie tymczasowego słupa, na reliktach bazy zniszczonej kolumny, 2024.

1. Wykonanie inwentaryzacji /zdjęcie szablonu profili z kolumny sąsiedniej.
2. Stemplowanie/ wsparcie okapu.
3. Oczyszczenie i/lub usunięcie luźnych części relikwów bazy zniszczonej kolumny umożliwiającej wypoziomowanie i rozpoczęcie murowania.

4. Murowanie kolumny wraz z odtworzeniem kształtu na podstawie inwentaryzacji /wzoru. Zastosowanie cegły wiśniówki (lub o podobnych parametrach) oraz zaprawy zgodnej z systemem tynków restauracyjnych (WTA).

5. Nałożenie tynków i profilowanie detalu w technice ciągnięcia.
6. Dopuszcza się wyrycie daty „2024” w tynku w mało widocznym miejscu (na bazie lub górnej części kapitelu od strony podcienia), celem zaakcentowania nawarstwienia chronologicznego (bieżącej rekonstrukcji).

8. Zdjęcie stempla (po wyschnięciu i zespoleniu elementów).
9. Zabezpieczenie hydrofobowe powierzchni (impregnacja).

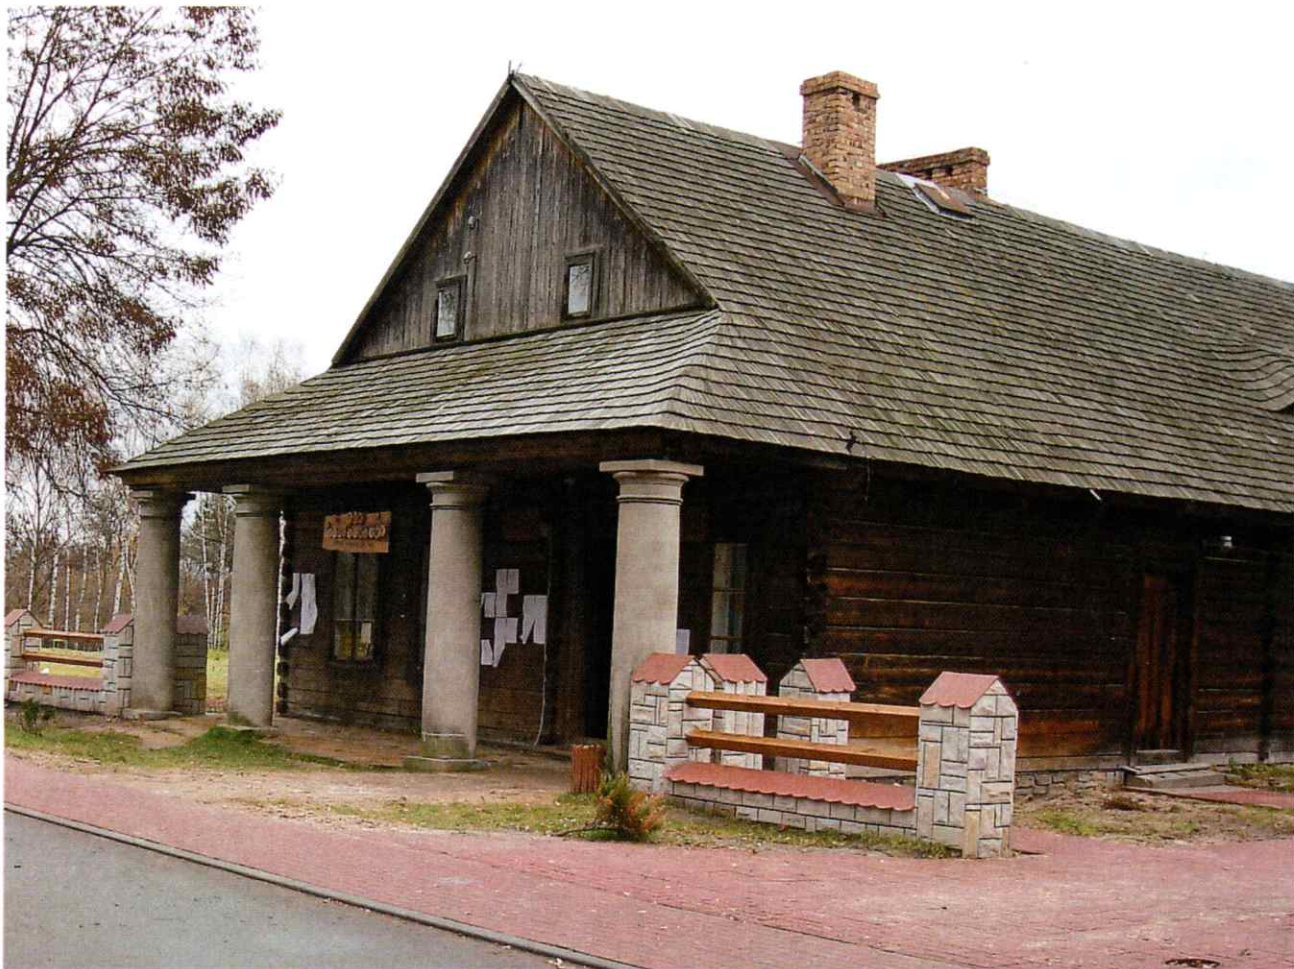
Fot. 3. Dom podcieniowy, widok na front (elewację zachodnią), stan przed zniszczeniami, 2009.

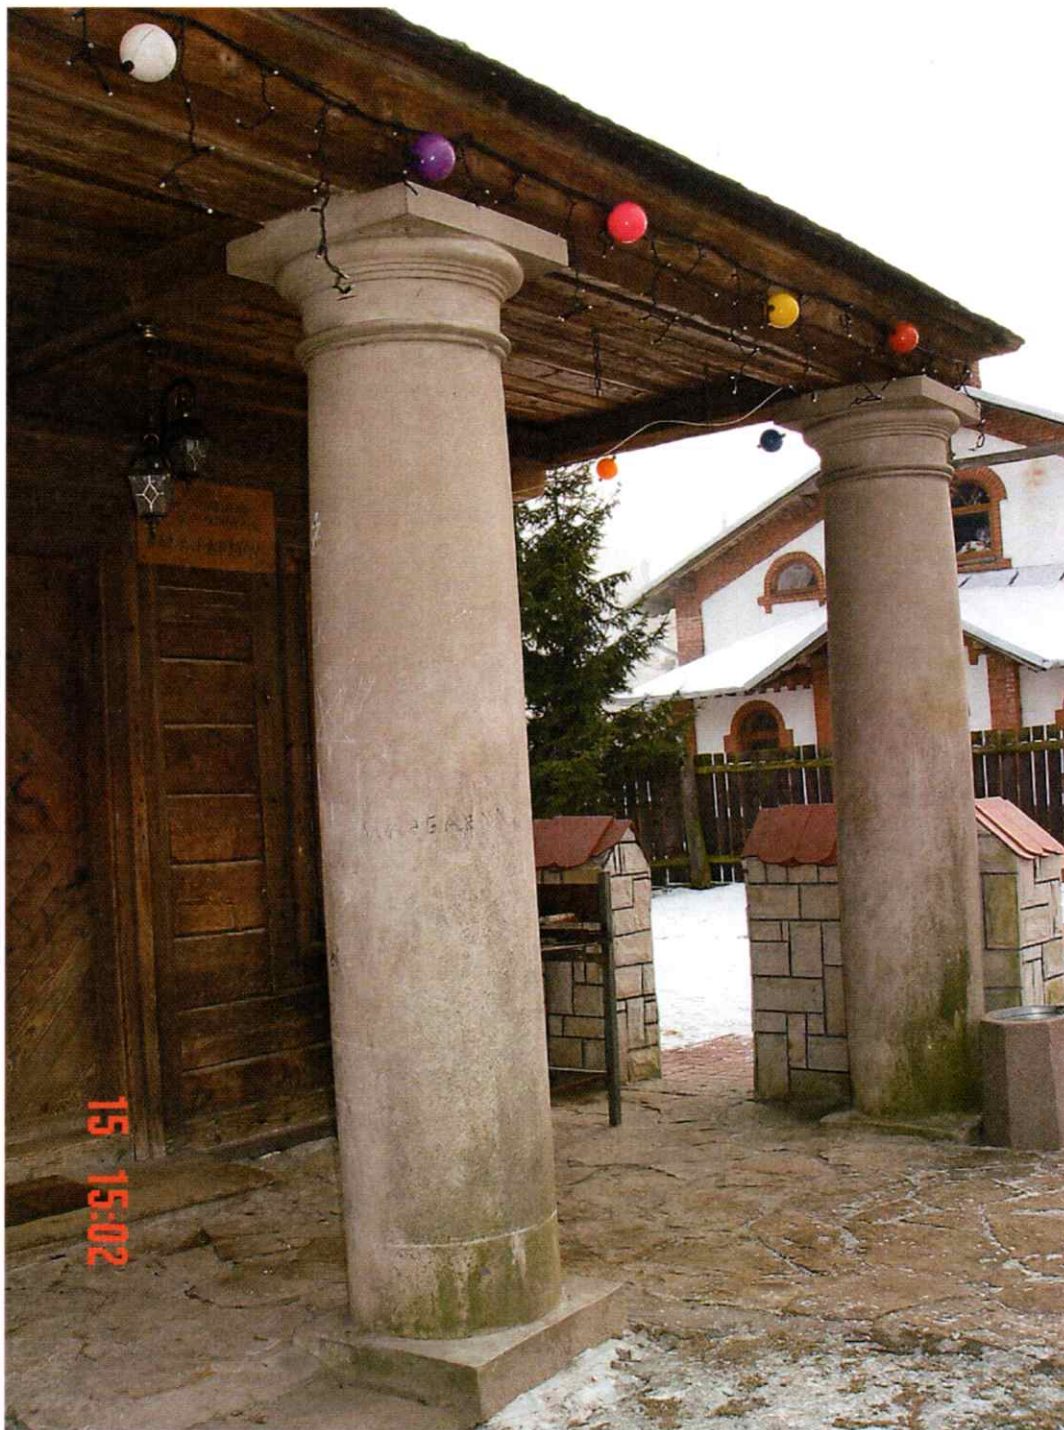
Fot. 4. Podcień, widok na nieistniejącą kolumnę (po lewej) i kolumnę południową (po prawej), 2009.

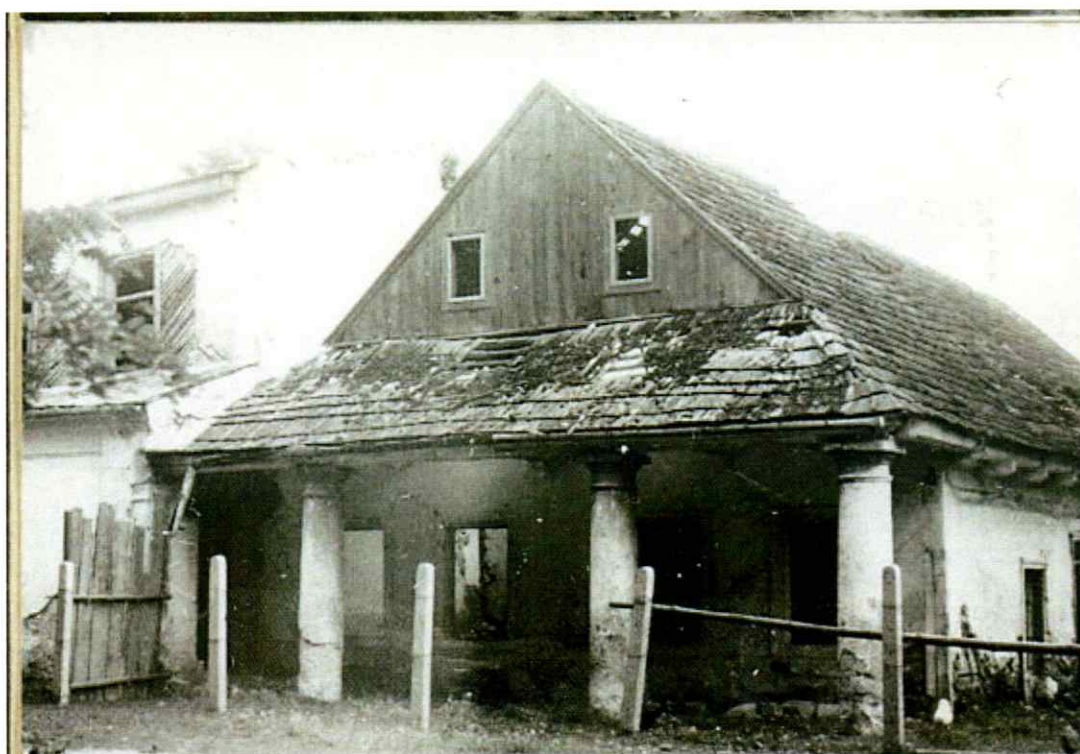
Fot. 6. Widok na elewację frontową, stan przed remontem/rekonstrukcją domu  
[z: Karta ewidencyjna, tzw. zielona, *Budynek dawnej karczmy, Solec*, oprac.  
*podpis nieczytelny*, 1960].

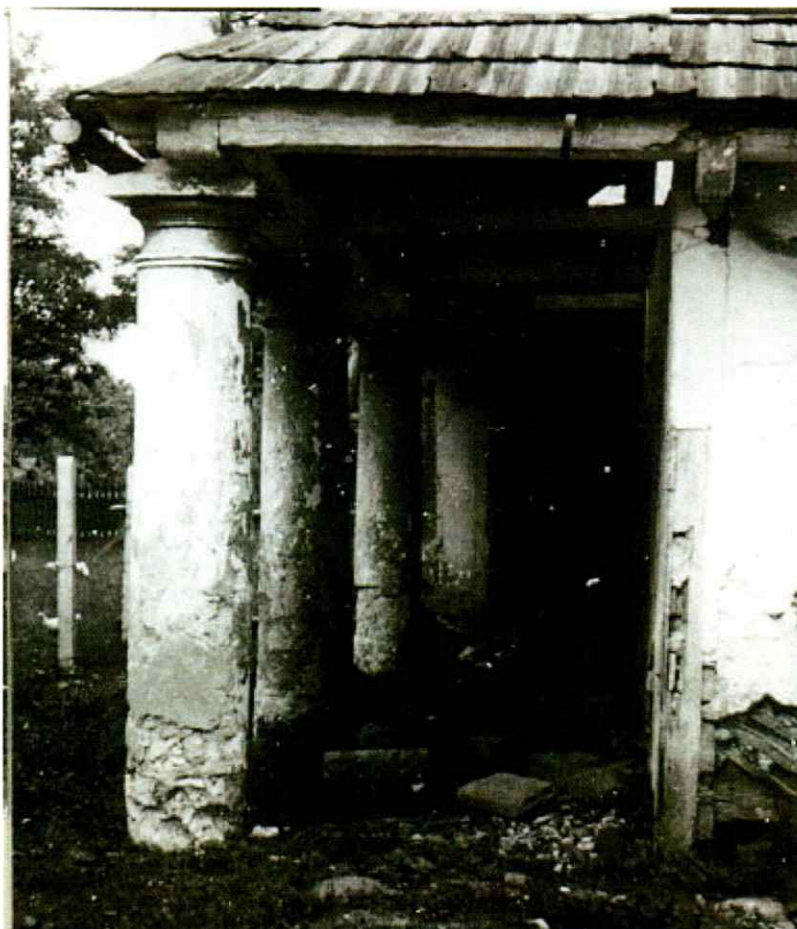
Fot. 8. Podcień, widok od południa, stan przed remontem/ rekonstrukcją domu [z: Karta ewidencyjna, tzw. zielona, *Budynek dawnej karczmy, Solec*, oprac. *podpis nieczytelny*, 1960].
