| <b>GEZ</b><br><b>55</b> | <b>KARTA ADRESOWA ZABYTKU</b> | | 3. Miejscowość<br><br><b>Czeska Wieś</b> |
| 1. Nazwa<br><br><b>Budynek mieszkalny i budynek gospodarczy w zagrodzie</b> | | 2. Czas powstania<br><br><b>2 poł. XIX w.</b> | |

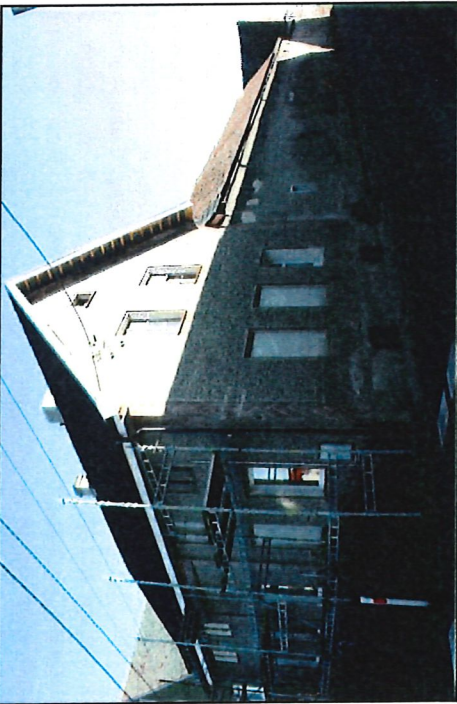
| 1. Widok bud. mieszkalnego i gospodarczego od pód.-zach. 2. Widok bud. mieszkalnego od pód.-wsch. 3. Widok bud. gospodarczego od pód.-zach.<br>4. Lokalizacja. | | | |

Pokrycie dachowe bud. mieszkalnego zostało wymienione w ostatnim czasie na ahistoryczne. Równolegle zniszczeniu uległ tympanon stanowiący zwieńczenie pseudoryzaltu. Wody odprowadzane są z połaci poprzez rynny i rury spustowe. Mury bez widocznych odchyleń czy spękań, lokalnie w partiach dolnych zawilgocone. Tynki wlotne, wykonane podczas remontu w 1987 r. Zapewne wówczas niemal całkowitemu zniszczeniu uległa bogata dekoracja architektoniczna budynku. Stolaria w większości została wymieniona na okna i drzwi w formach współczesnych. Zachowana stolaria w stanie miernym. W połaciach dachu bud. gospodarczego brak ugięć, widoczne nieznaczne falowanie, a także ubytki w pokryciu. Wody opadowe odprowadzane są głównie przez wydłame okapy. Mury bez widocznych odchyleń czy spękań, w partiach dolnych i lokalnie wyżej zawilgocone. Tynki wlotne, zaciągnięte na starsze, spękane, z ubytkami i odparzeniami. Stolaria zdegradowana, ślusarka skorodowana, wlotne drzwi w formach ahistorycznych.

- kolejny remont winien być zorientowany na przywrócenie zatartych wartości popzez: demontaż warstwy docieplenia oraz wymianę tynków na wapienne na bazie wapna hydraulicznego wraz z odtworzeniem dekoracji architektonicznej; wymianę okien i drzwi na stolarkę w formach powtarzających rozwiązania historyczne; przywrócenie pierwotnego rodzaju pokrycia dachowego wraz z odtworzeniem tympanonu.
