PROGRAM PRAC KONSERWATORSKICH  
XVIII wiecznych malowideł na ścianach i sklepieniach  
korpusu nawowego i przybudówek  
we wnętrzu kościoła parafialnego p.w. św. Mikołaja w Szewnej

Inwestor: Parafia Rzymskokatolicka p.w. św. Mikołaja w Szewnej  
27-400 Ostrowiec Świętokrzyski, Szewna, Pl. ks. Marcina Popiela 2

Przedmiotem niniejszego opracowania jest program prac konserwatorskich dotyczący XVIII wiecznej polichromii ściennej korpusu nawowego i przybudówek we wnętrzu kościoła parafialnego p.w. św. Mikołaja w Szewnej.

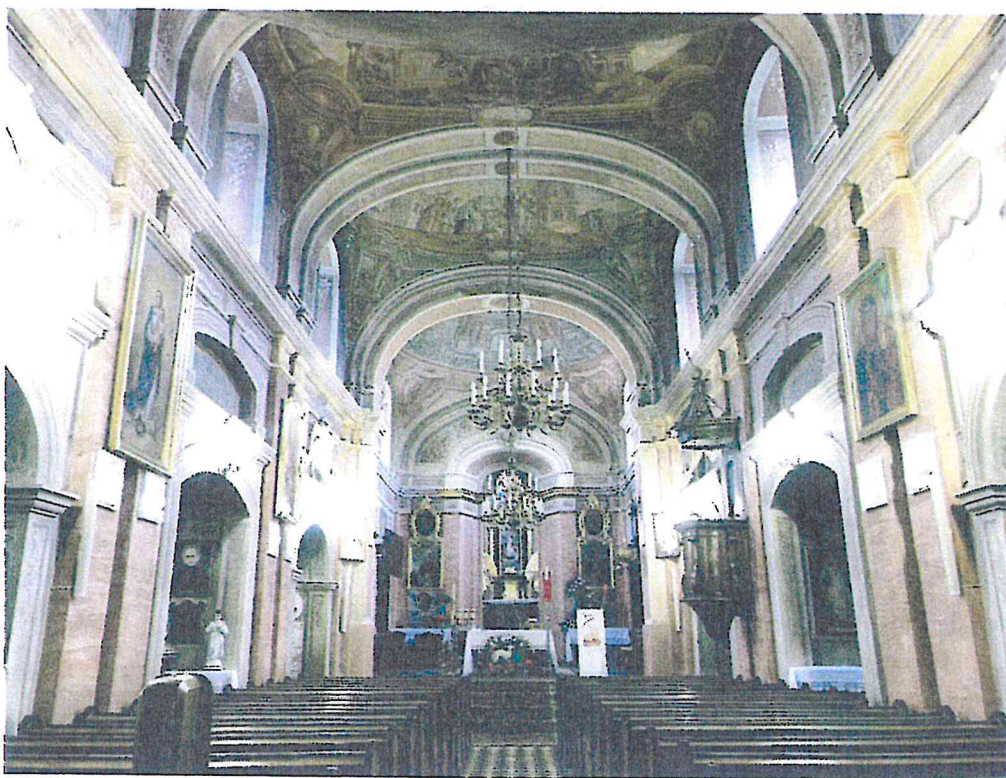
Fot. 1 XVIII wieczna polichromia ścienna we wnętrzu kościoła parafialnego p.w. św. Mikołaja w Szewnej. Widok stanu istniejącego części wschodniej fragmentu korpusu nawowego w marcu 2021

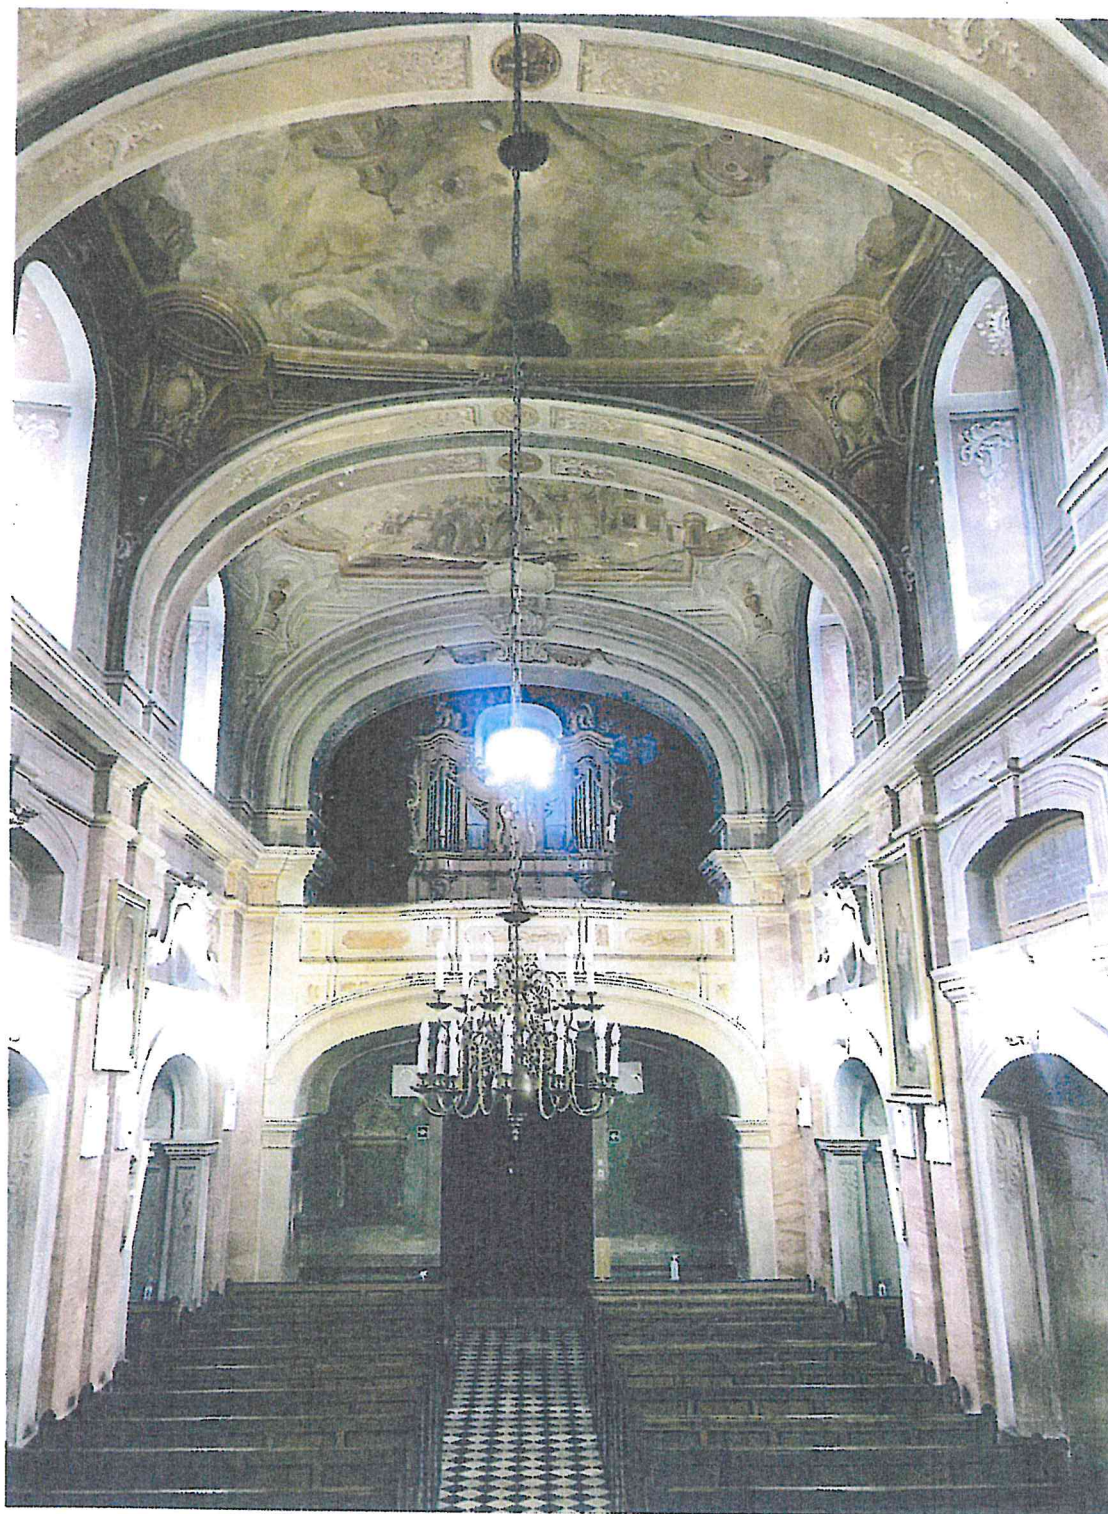
Fot. 2 XVIII wieczna polichromia ścienna we wnętrzu kościoła parafialnego p.w. św. Mikołaja w Szewnej. Widok stanu istniejącego części zachodniej fragmentu korpusu nawowego w marcu 2021

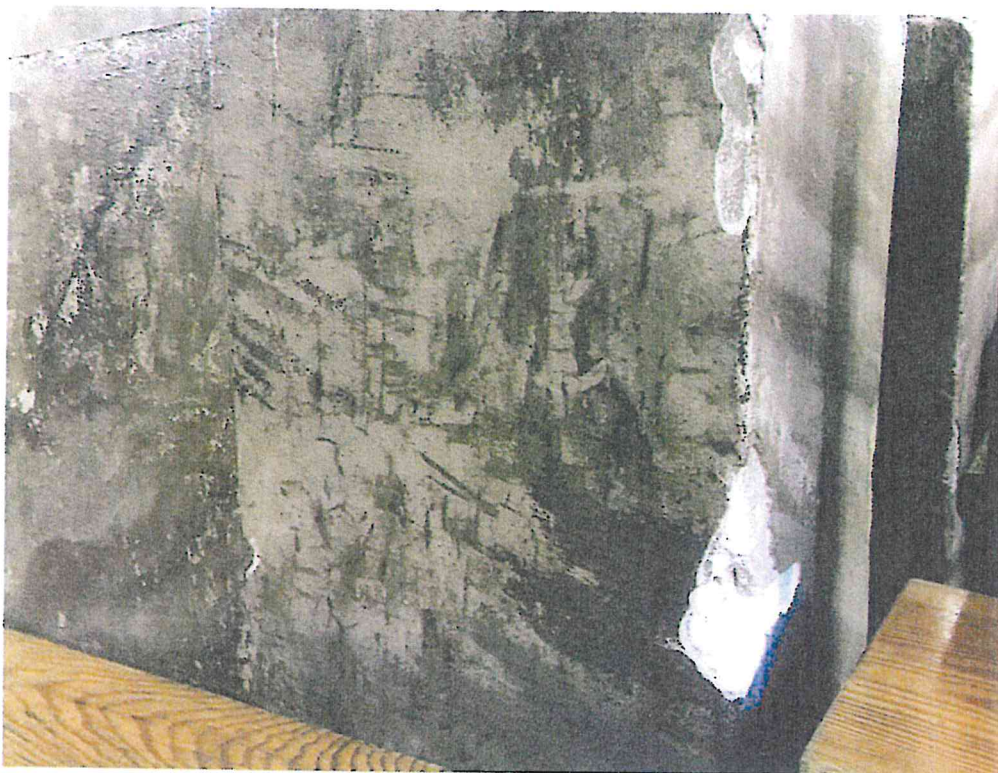
Uszkodzenia mechaniczne podłoża w postaci tynku wapiennego oraz warstwy malarskiej można w największym stopniu zaobserwować w miejscach najbardziej narażonych na tego typu zmiany (Fot. 3). Są nimi strefy cokołowe i obszary do wysokości 1,5 metra od posadzki lub podłoża chóru muzycznego. Powyższe uszkodzenia powstały w wyniku eksploatacji świątyni a najbardziej narażone zostały części narożne oraz krawędzie płaszczyzn. Odznaczające się uszkodzenia o niewiadomym pochodzeniu zaobserwowano także na polichromowanym wystroju sztukatorskim balustrady chóru muzycznego (Fot. 4). Do zniszczeń o charakterze mechanicznym można zaliczyć także spękania tynku wynikające ze zmian skurczowych zapraw wapiennych. Powyższe zmiany w postaci charakterystycznych zarysowań występują na sklepieniach oraz miejscowo na ścianach (Fot. 5)

Fot. 3 XVIII wieczna polichromia ścienna we wnętrzu kościoła parafialnego p.w. św. Mikołaja w Szewnej. Widok uszkodzeń mechanicznych podłoża w postaci tynku wapiennego oraz warstwy malarskiej.

8. Uzupełnienie ubytków oraz spękań tynku kitem wapienno - piaskowym lub gotowym np. Keim Athenit.
9. Naprawa pęknięć tynków sklepień. Miejsca pęknięć zostaną odczyszczane z zabrudzeń i wypełnione metodą iniekcji z użyciem szybkowiązających środków mineralnych tj. Ledan, zaczyn z uszlachetnionego wapna i białego cementu. Największe pęknięcia zostaną i wypełnione zaprawą wapienną zbrojoną włóknem syntetycznym. Następnie na wypełnione miejsce pęknięcia nałożona zostanie drobna siatka z włókna szklanego i dwuwarstwowy tynk wapienny.

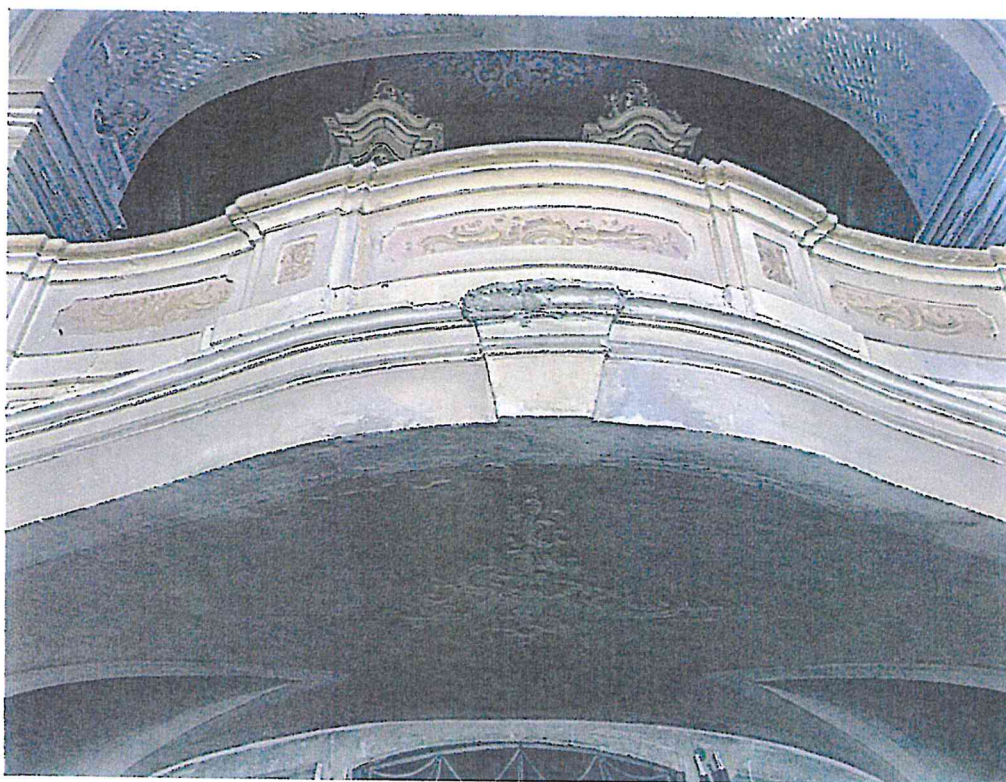
Fot. 4 XVIII wieczna polichromia ścienna we wnętrzu kościoła parafialnego p.w. św. Mikołaja w Szewnej. Widok uszkodzeń mechanicznych polichromowanego wystroju sztukatorskiego balustrady chóru muzycznego.

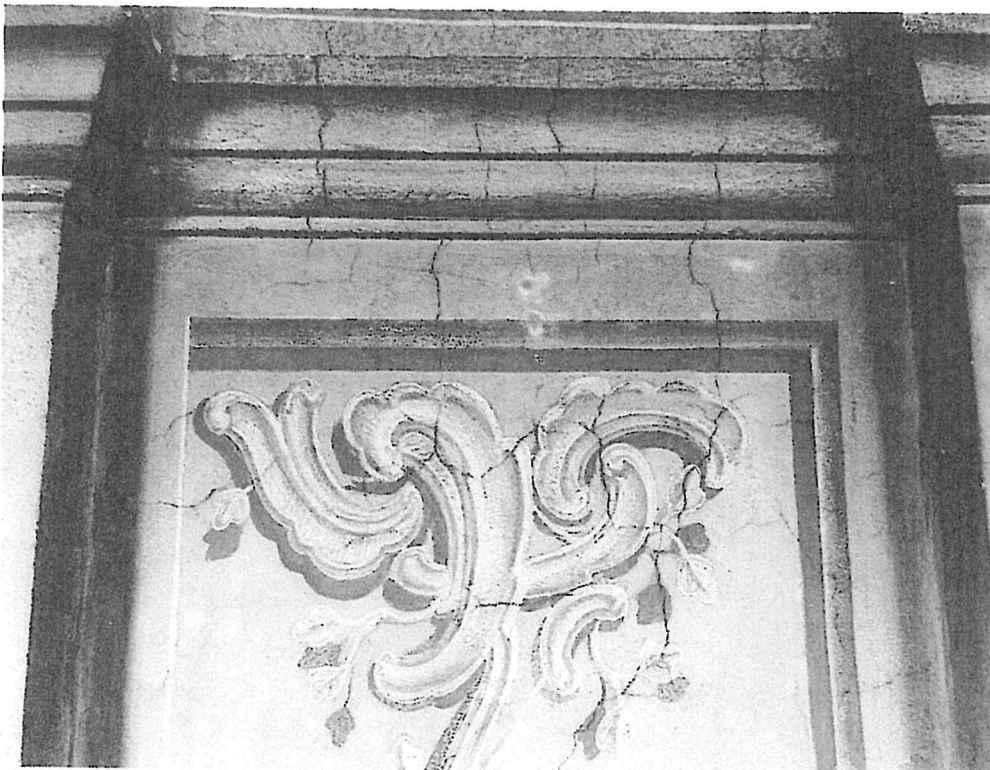
Fot. 6 XVIII wieczna polichromia ścienna we wnętrzu kościoła parafialnego p.w. św. Mikołaja w Szewnej. Widok uszkodzeń mechanicznych w postaci skurczowych spękań zapraw wapiennych.

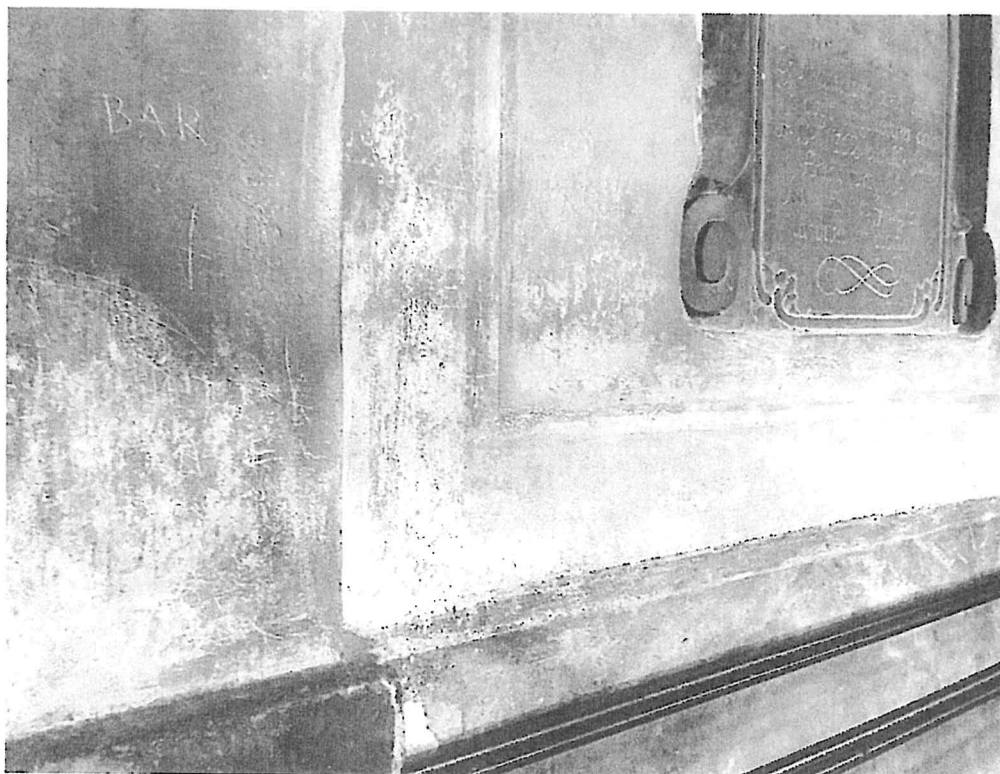
W przypadku polichromii największe jej zniszczenia powstałe w wyniku czynników mechanicznych identyfikowanych jako obtarcia, stwierdzono na ścianie zachodniej pod chórem muzycznym (Fot. 6). Strefa ta stanowi stosunkowo wąski ciąg komunikacyjny prowadzący do wejścia głównego i bocznego świątyni.

Fot. 7 XVIII wieczna polichromia ścienna we wnętrzu kościoła parafialnego p.w. św. Mikołaja w Szewnej. Widok uszkodzeń mechanicznych warstwy malarskiej na ścianie zachodniej pod chórem muzycznym.

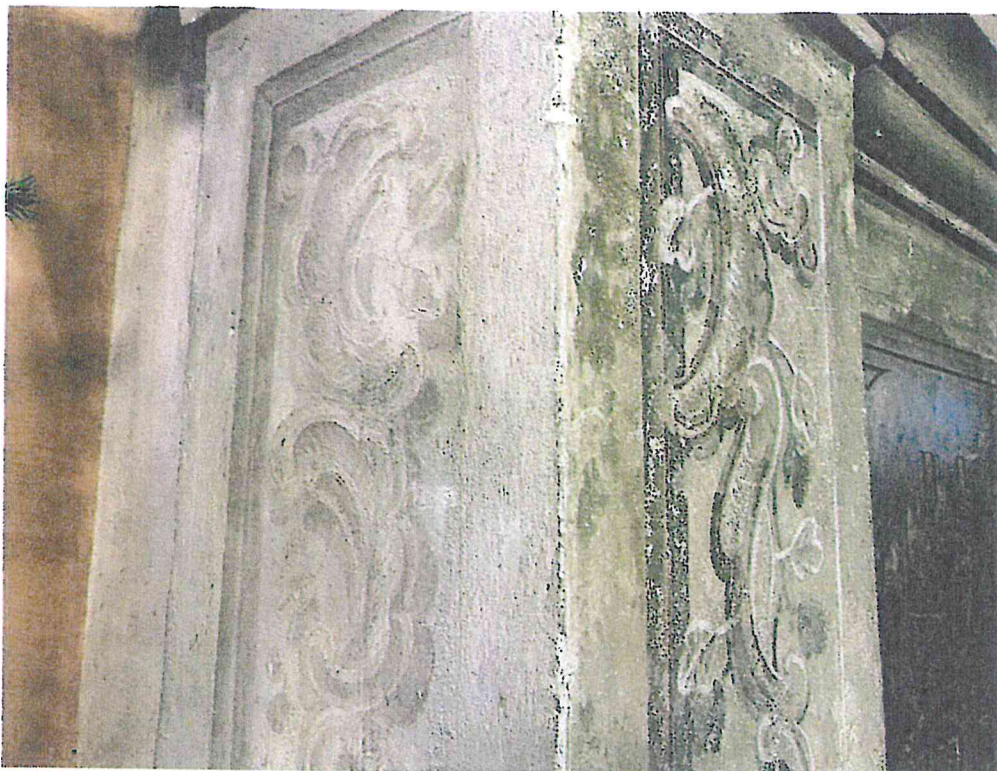
Kolejną grupą zniszczeń są zmiany estetyczne polichromii powstałe w wyniku nieprawidłowych wtórnych działań renowacyjnych i innych niewłaściwych ingerencji w materię zabytkową. W pierwszej kolejności zaliczyć do nich można wtórne miejscowe przemalowania fałszujące oryginalną kompozycję malarską (Fot. 9). Największy zakres ich występowania można zaobserwować w dolnych strefach świątyni najbardziej narażonych na uszkodzenia mechaniczne. Ponadto zastosowane w działaniach renowacyjnych niewłaściwe materiały malarskie uległy degradacji w postaci pudrującej się warstwy oraz odznaczających się zmian kolorystycznych (Fot. 10).

Fot. 9 XVIII wieczna polichromia ścienna we wnętrzu kościoła parafialnego p.w. św. Mikołaja w Szewnej. Widok wtórnych ingerencji renowacyjnych w postaci przemalowań oryginalnej kompozycji malarskiej.

3. Określenie zasięgu przemalowań oraz usunięcie ich z powierzchni oryginału odpowiednio dobranymi metodami mechanicznymi i chemicznymi.
4. Usunięcie wtórnych, niewłaściwych pod względem estetyki, stanu zachowania lub techniki wykonania uzupełnień zaprawy.

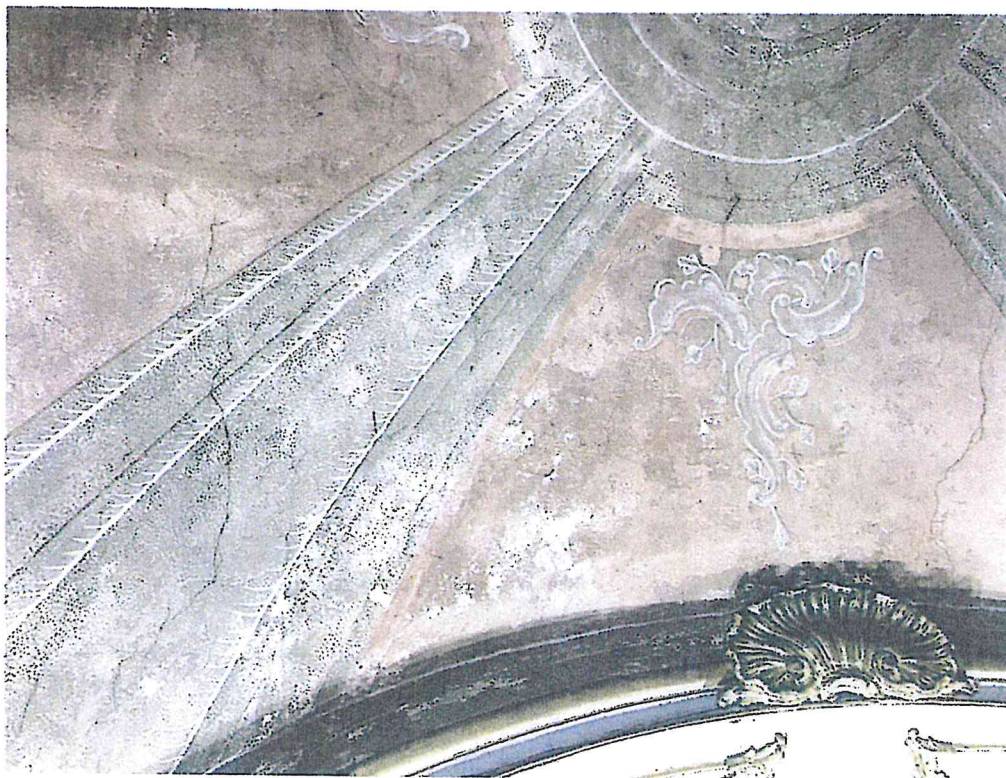
Fot. 10 XVIII wieczna polichromia ścienna we wnętrzu kościoła parafialnego p.w. św. Mikołaja w Szewnej. Widok wtórnych ingerencji renowacyjnych w postaci odznaczającej się w stosunku do oryginału warstwy malarskiej.

1. Oczyszczenie powierzchni malowidła z zabrudzeń powierzchniowych gąbkami poliuretanowymi Wishab.
2. Utrwalenie pudrującej się warstwy malarskiej np. z zastosowaniem roztworu Klucelu G w alkoholu nanoszonego przez bibułkę japońską.

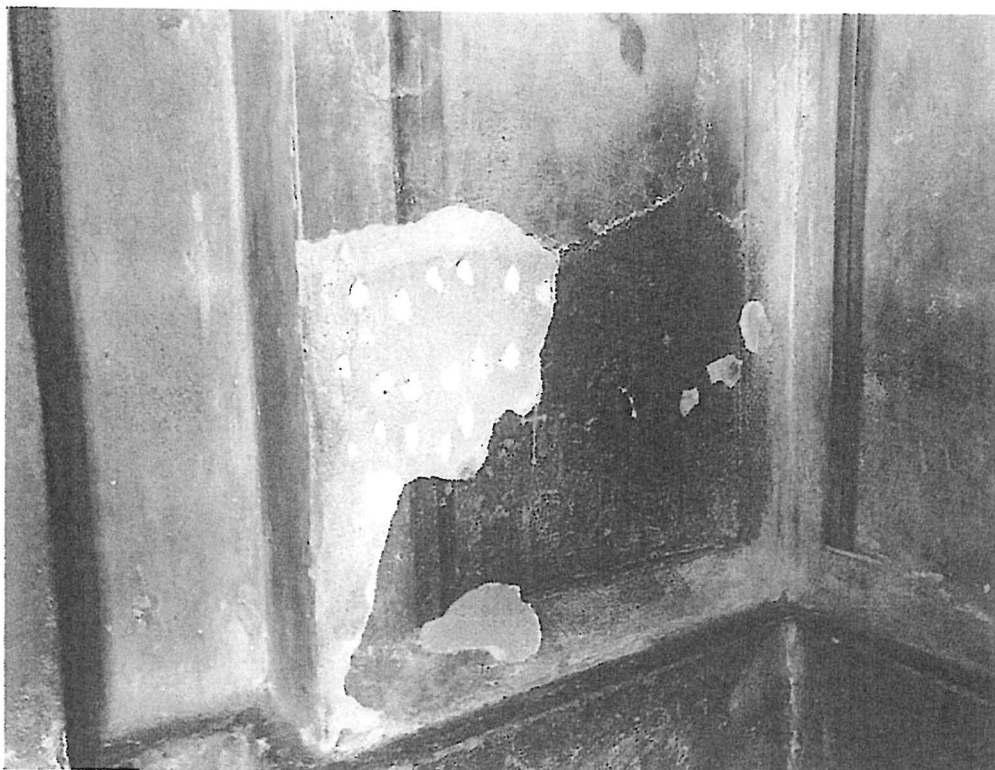
Podczas oględzin zidentyfikowano także uzupełnienia cementowe, które ze względu na swoją spoistość i utrudnione procesy dyfuzyjne niszczą znajdujące się pod nimi oryginalne tynki wapienne (Fot. 11). Należy jednak stwierdzić, że zakres ich występowania w stosunku do całości powierzchni jest niewielki.

Fot. 11 XVIII wieczna polichromia ścienna we wnętrzu kościoła parafialnego p.w. św. Mikołaja w Szewnej. Widok wtórnych ingerencji renowacyjnych w postaci odznaczającej się w stosunku do oryginału warstwy malarskiej.

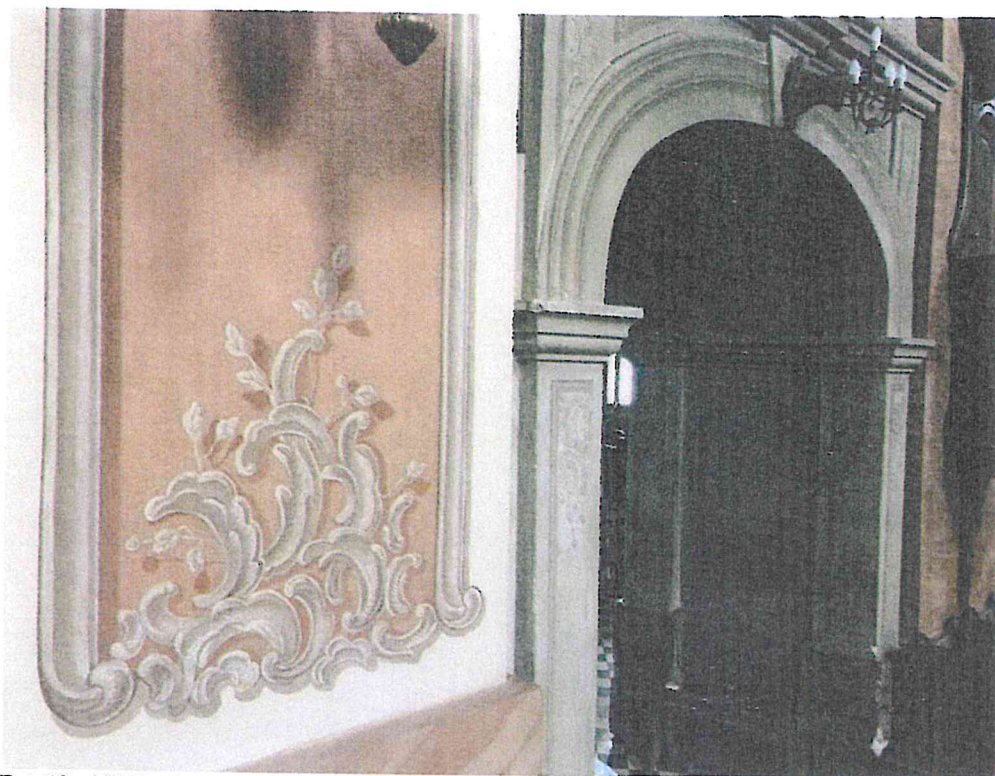
Ostatnią grupą zmian o charakterze estetycznym są znaczne zabrudzenia dekoracji malarskiej spowodowane codzienną eksploatacją świątyni oraz zastosowaniem w latach ubiegłych nieodpowiedniego systemu grzewczego. Ciemne nawarstwienia, które występują na całości polichromii maskują jej oryginalną kolorystykę tworząc tym samym swoisty kontrast z odnowionymi w roku 2010 malowidłami prezbiterium i kaplicy ołtarzowej (Fot. 12,13). Ponadto stwierdzono także występowanie nawarstwień luźnych w postaci pajęczyn, kurzu i pyłów osadzonych zwłaszcza na płaszczyznach poziomych.

Fot. 12 XVIII wieczna polichromia ścienna we wnętrzu kościoła parafialnego p.w. św. Mikołaja w Szewnej. Widok zabrudzeń w postaci ciemnych nawarstwień arkady na połączeń naw kontrastujących z odnowioną polichromią prezbiterium.
