| <b>GEZ</b><br><b>47</b> | <b>KARTA ADRESOWA ZABYTOKU</b> | | 3. Miejscowość<br><br><b>Czeska Wieś</b> |
| 1. Nazwa<br><br><b>Budynek mieszkalny w zagrodzie</b> | 2. Czas powstania<br><br><b>3 ćw. XIX w.</b> | 7. Fotografia z opisem wskazującym orientację w stosunku do sąsiednich terenów lub stron świata albo mapa z zaznaczonym stanowiskiem archeologicznym | |
| | | | 4. Adres<br>Czeska Wieś nr 88, dz. nr 460 |

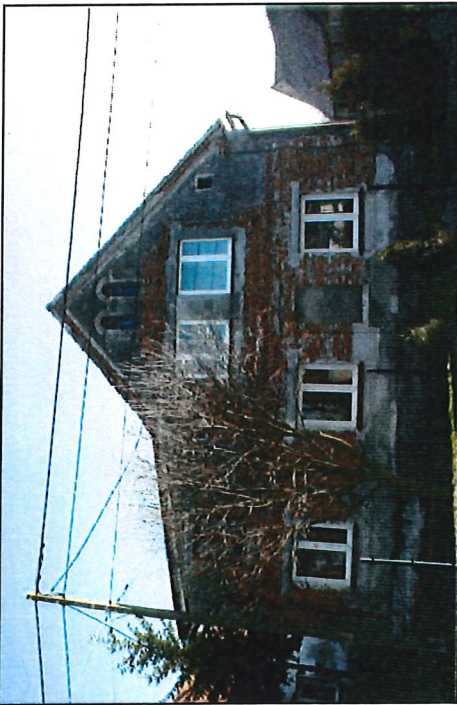
1. Widok od płn.-zach. 2. Widok od pld.-zach. 3. Widok od pñ.-zach. 4. Lokalizacja.

W połaciach dachu brak ugięć czy falowania, a także ubytków w pokryciu. Wody opadowe odprowadzane są z połaci poprzez rynny i rury spustowe wpięte do kanalizacji. Mury bez widocznych odchyłen czy spękań, w partiach dolnych zawilgocone. Tynki z znacznymi ubytkami, odparzeniami i spękaniem, w partiach dolnych na powierzchni tynków wysolenia. Wielkość i rozmieszczenie otworów, a także fotografia z tzw. fiszki adresowej z 1991 r. wskazują na zmiany w otworowaniu. Stolarka okienna w stanie dostatecznym, w formach historycznych, z ubytkami malatur. Okna PCV w formach ahistorycznych. Wartości zabytkowe obiektu obniża wtórny ganek, którego forma nie koresponduje z architekturą budynku.

- rozpoznanie i wyeliminowanie przyczyn zawilgocenia murów,
- uzupełnienie ubytków tynków,
- w przypadku podjęcia remontu budynku należy dążyć do: przywrócenia pierwotnej wielkości i rozmieszczenia otworów z dopuszczeniem stosowania blend; wymiany wtórnych okien i drzwi na stolarkę w formach powtarzających rozwiązania historyczne; renowacji/wymiany stolarki istniejącej; wymiany tynków na wapienne na bazie wapna hydraulicznego przy zachowaniu istniejącej i pod warunkiem odtworzenia zniszczonej dekoracji architektonicznej; usunięcia ganku.
