## **PROGRAM PRAC KONSERWATORSKICH**

### **Drewniane elementy wystroju zakrystii**

**obudowa zakrystii, lavabo, konfesjonał**

Zakon Świętego Pawła Pierwszego Pustelnika. Klasztor w Wielgomłynach  
Rynek 8, 97-525 Wielgomłyny

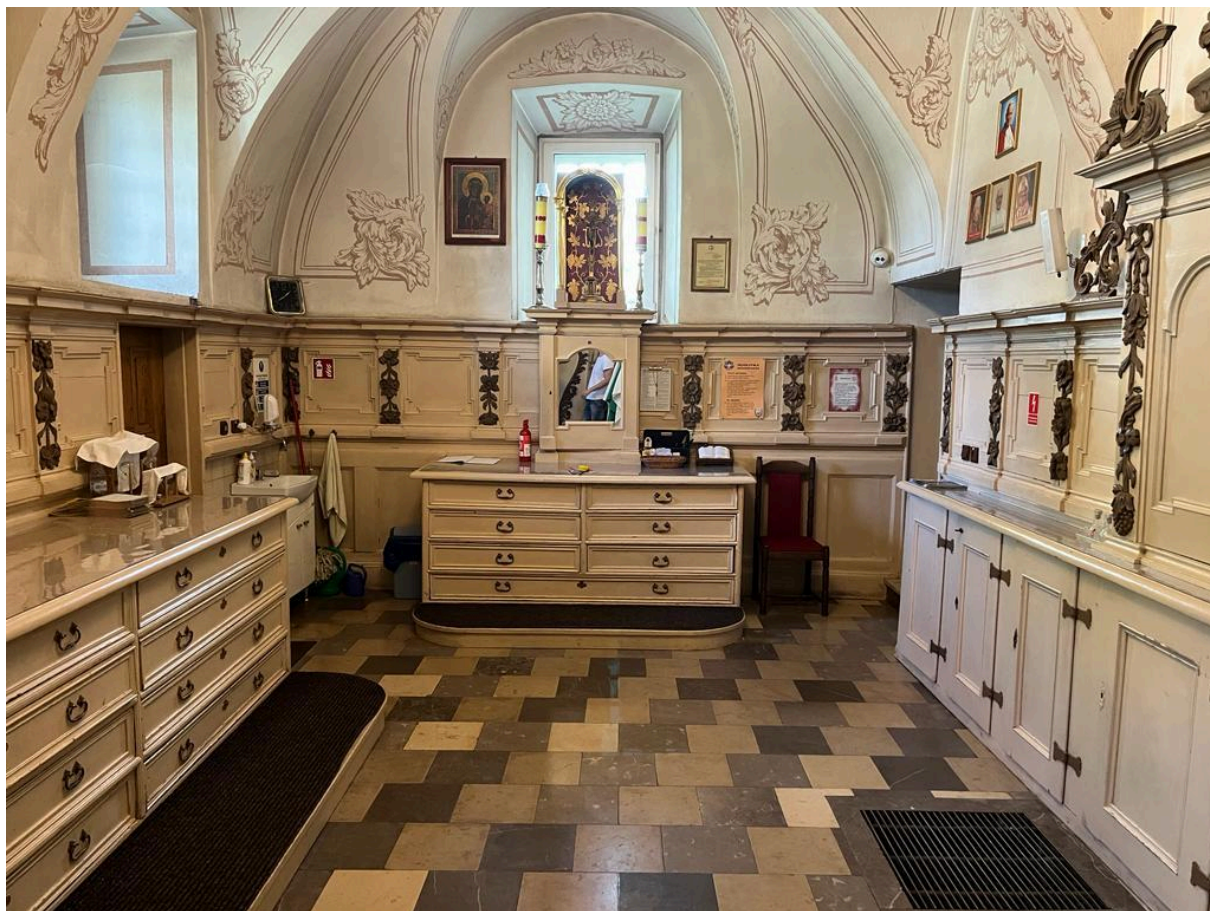
Fot. 1. Drewniane wyposażenie zakrystii. Zakon Świętego Pawła Pierwszego Pustelnika. Klasztor w Wielgomłynach. Przed konserwacją.  
Fot. M. Kwiatkowski 2024 r.

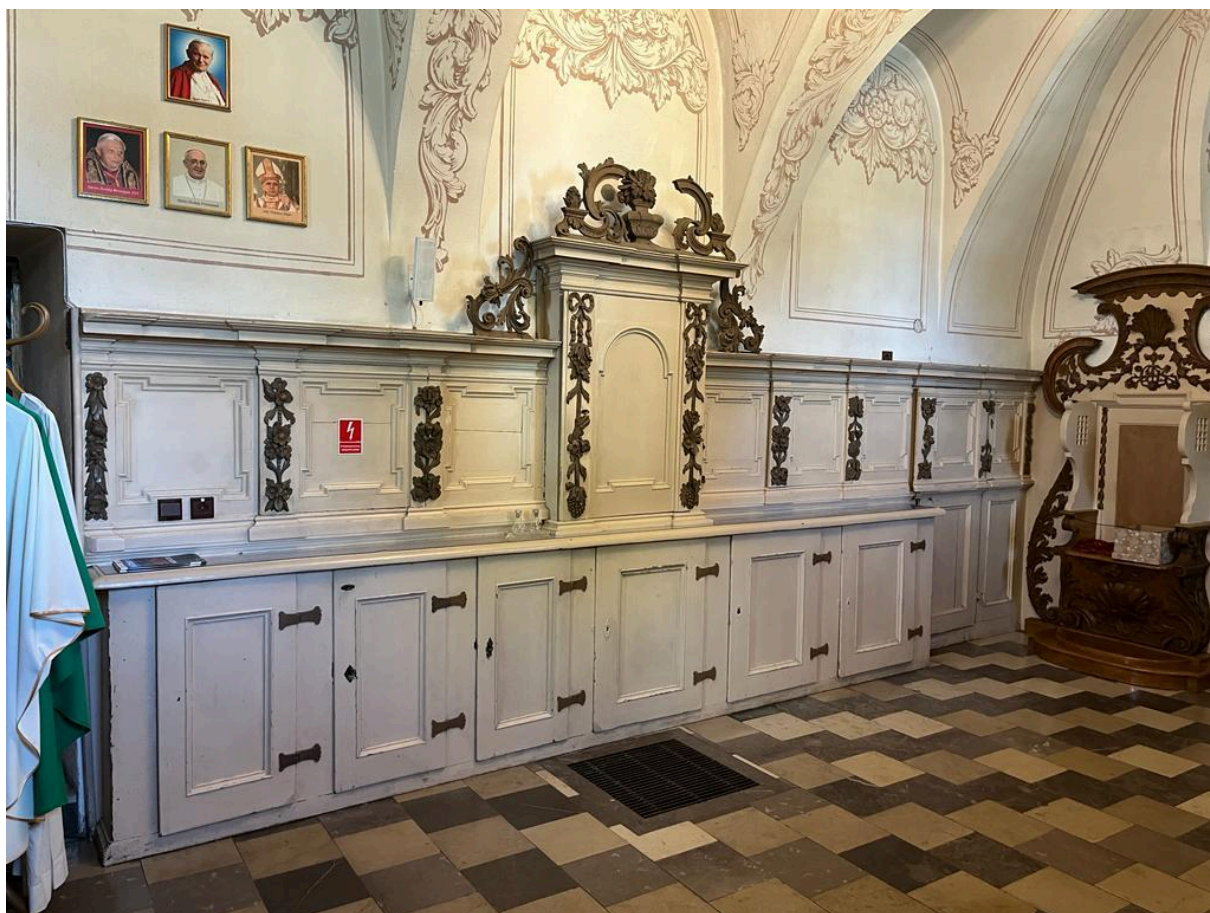
Mebel pokryty jest luźnymi zanieczyszczeniami oraz trwałym brudem powierzchniowym. Konstrukcja jest stabilna, nie stwierdzono poważnych uszkodzeń mechanicznych, rozległych pęknięć ani poważnych ubytków drewna. Całość mebla uszkodzona przez żerujące drewnojady. Na powierzchni występują otwory wylotowe - miejscowo czynne. Struktura drewna miejscami uszkodzona, występują mechaniczne uszkodzenia i ubytki profili.

Fot. 2. Komoda. Zakrystia Zakon Świętego Pawła Pierwszego Pustelnika. Klasztor w Wielgomłynach. Przed konserwacją.  
Fot. M. Kwiatkowski 2024 r.

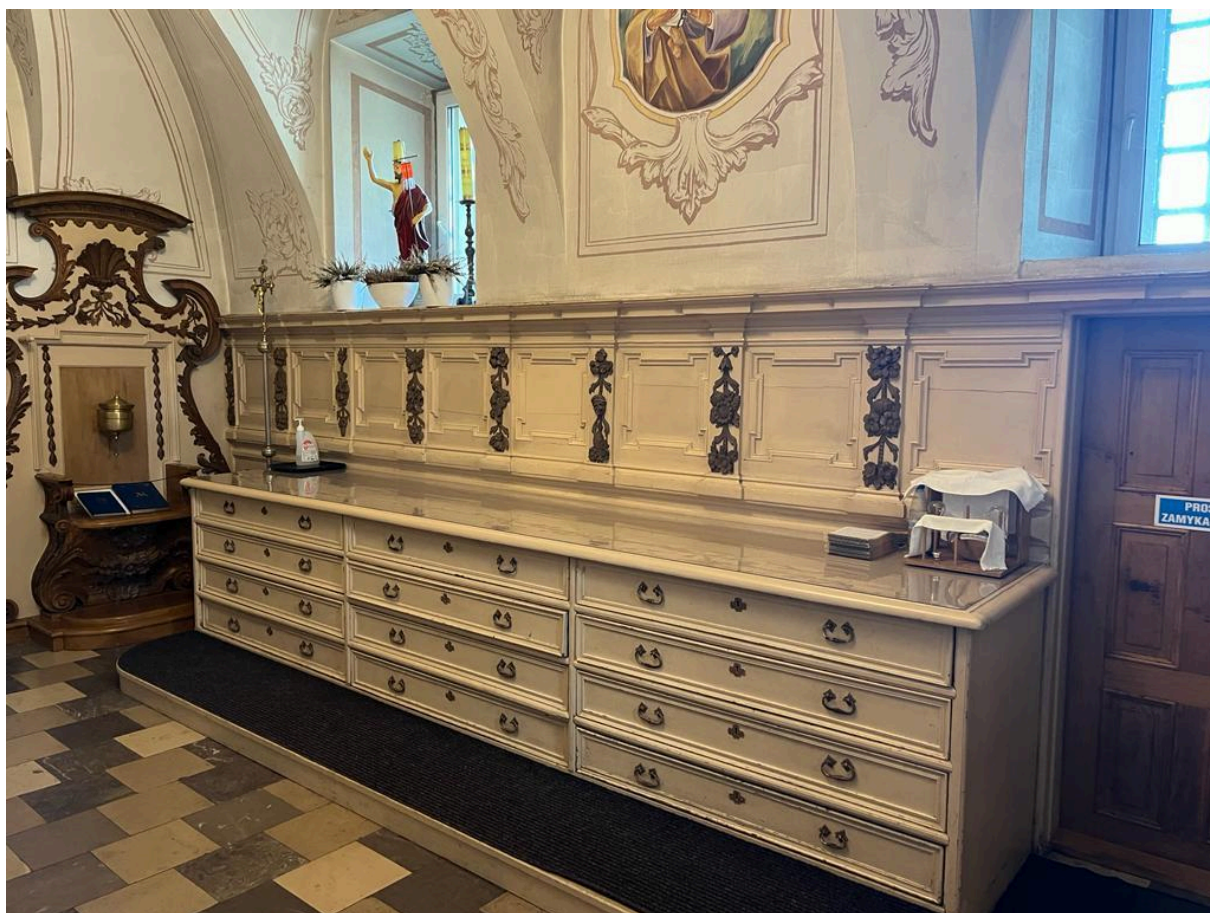
Fot. 3. Szafa na paramenta .Zakrystia Zakon Świętego Pawła Pierwszego Pustelnika. Klasztor w Wielgomłynach.  
Przed konserwacją.  
Fot. M. Kwiatkowski 2024 r.

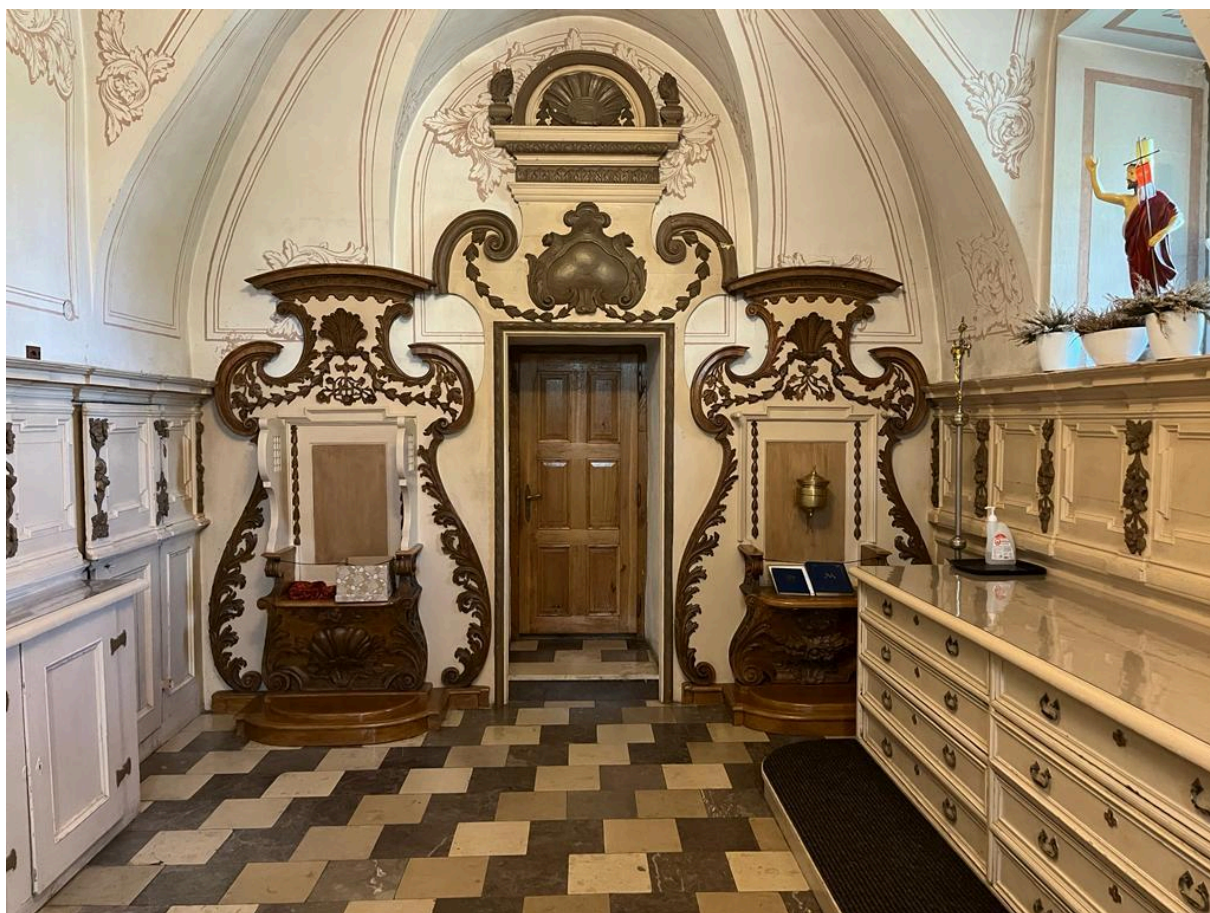
Fot. 4. Zakrystia Zakon Świętego Pawła Pierwszego Pustelnika. Klasztor w Wielgomłynach. Przed konserwacją.  
Fot. M. Kwiatkowski 2024 r.

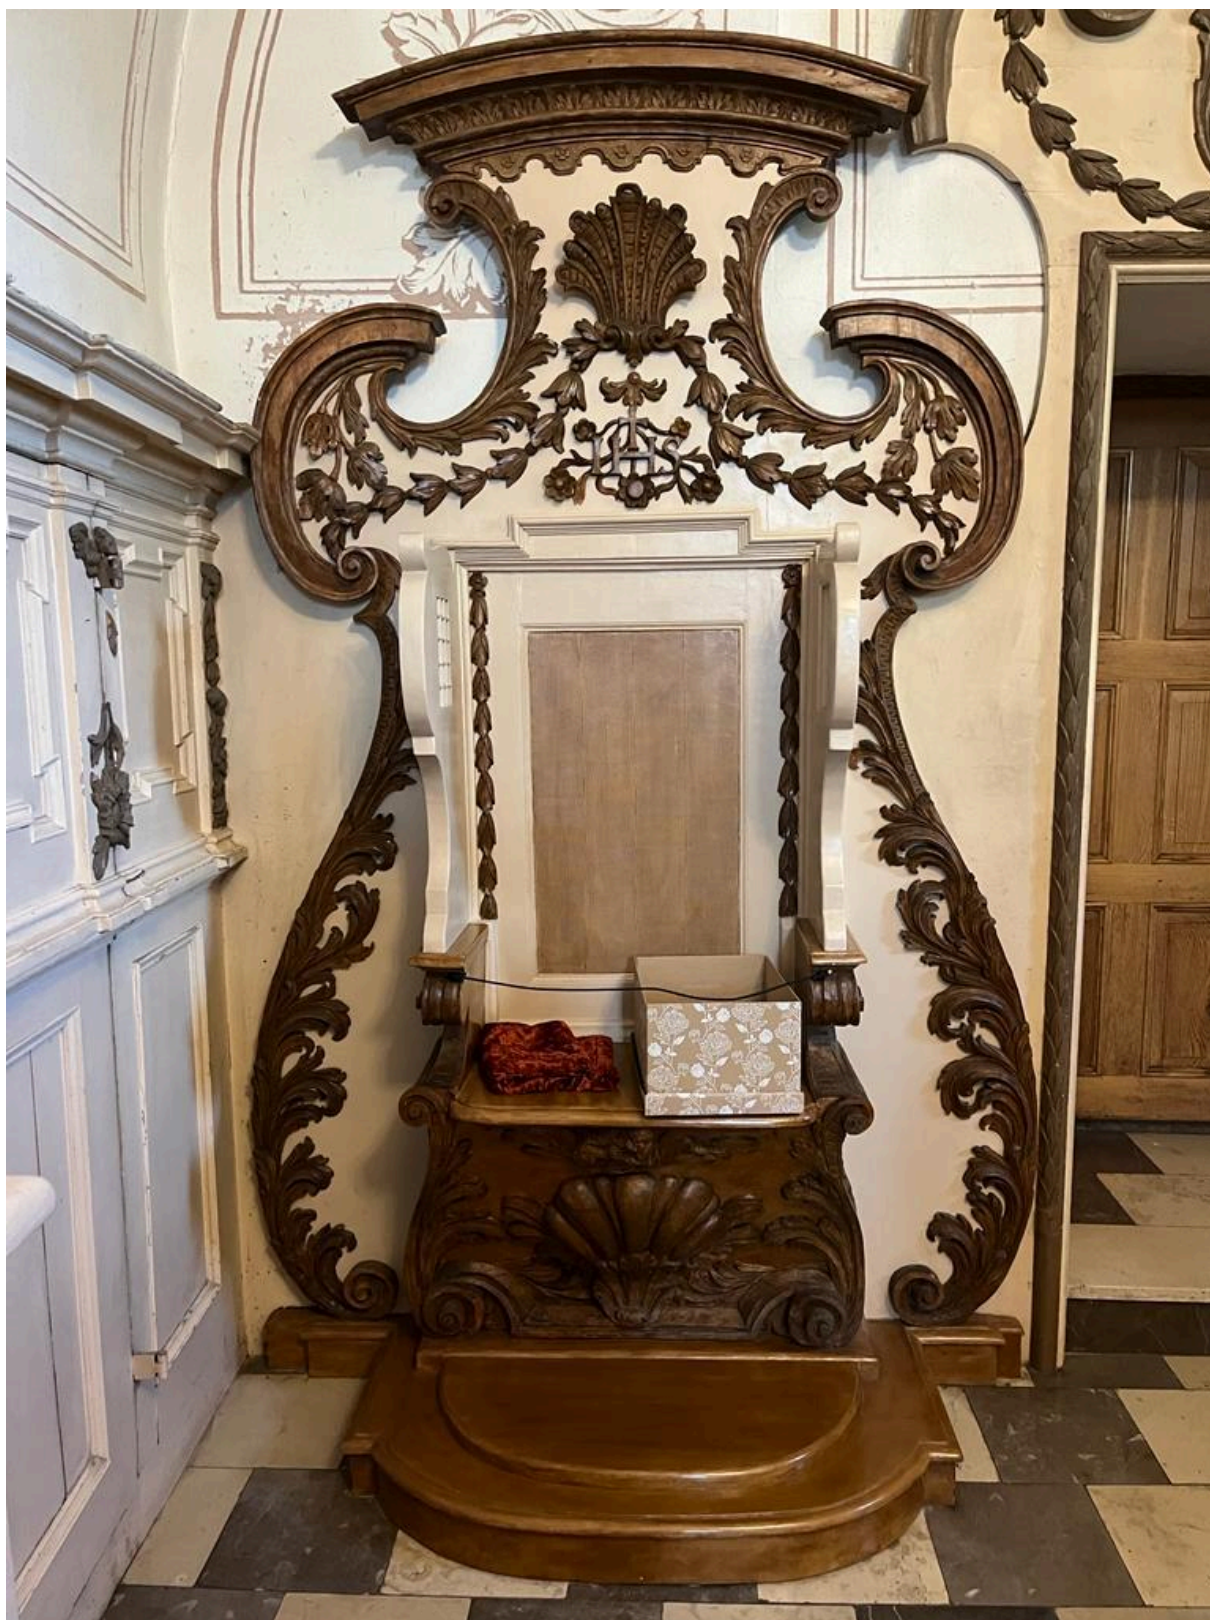
Stan zachowania konfesjonału wymaga podjęcia prac konserwatorskich. Mebel pokryty jest luźnymi zanieczyszczeniami oraz trwałym brudem powierzchniowym. Konstrukcja jest stabilna, nie stwierdzono poważnych uszkodzeń mechanicznych, rozległych pęknięć ani poważnych ubytków drewna. Całość mebla uszkodzona przez żerujące drewnojady. Na powierzchni występują otwory wylotowe - miejscowo czynne. Struktura drewna miejscami uszkodzona, występują mechaniczne uszkodzenia i ubytki profili. W oparciu, podłokietnikach liczne ubytki drewna po zszywkach tapicerskich którymi przymocowana była wtórna tkanina obiciowa. Detal snycersko-rzeźbiarski pokryty politurą. Mebel przemalowany farbą olejną. Zaplecek wymieniony na nowy.

Fot. 6. Konfesjonał. Zakrystia Zakon Świętego Pawła Pierwszego Pustelnika. Klasztor w Wielgomłynach. Przed konserwacją.  
Fot. M. Kwiatkowski 2024 r.

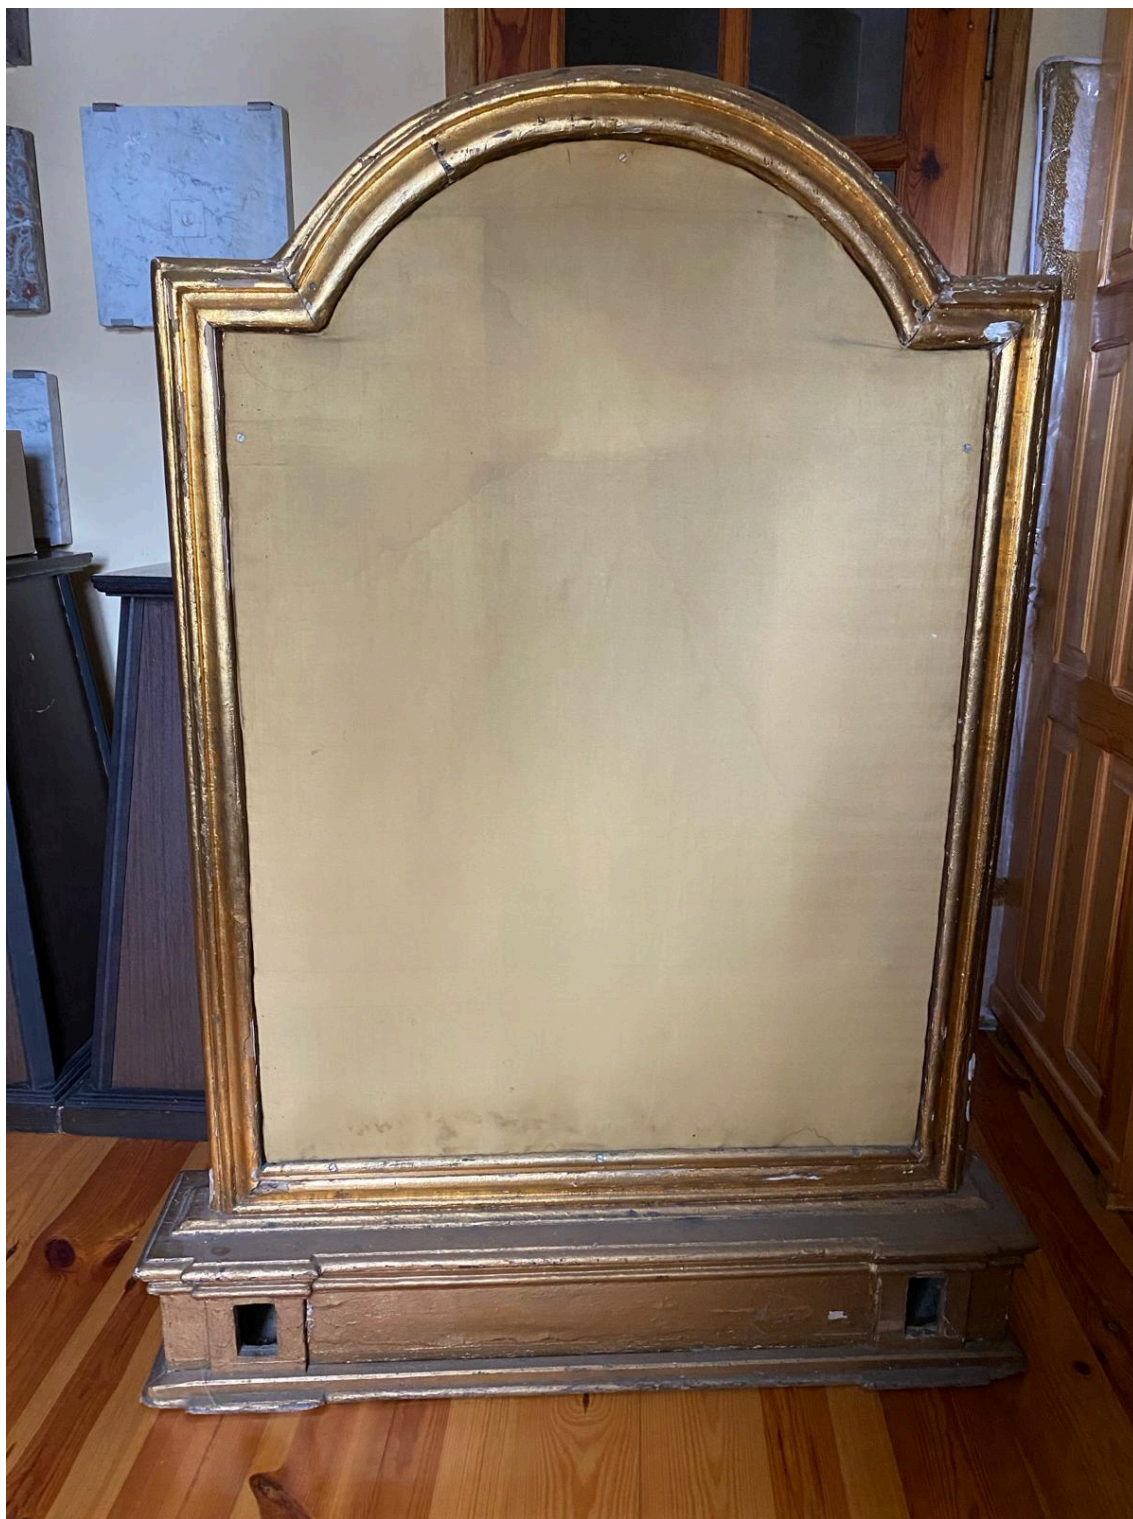
“Zły. Brak rewersu. Silne przetarcia i ubytki złożonego grawerowanego tła. Zanieczyszczenia, złuszczenia i ubytki warstwy malarskiej wraz z gruntem, oślepy werniks, ślady retuszy i przemalowań. Złocenia ramy wtórne wykonane goldmetalem z licznymi ubytkami wraz z gruntem. Wymaga konserwacji.”

Fot. 2. Zakon Świętego Pawła Pierwszego Pustelnika. Klasztor w Wielgomłynach.  
Feretron Matka Boska Częstochowska. Widok po odjęciu obrazu.  
Przed konserwacją.  
Fot. M. Kwiatkowski, 2024 r.

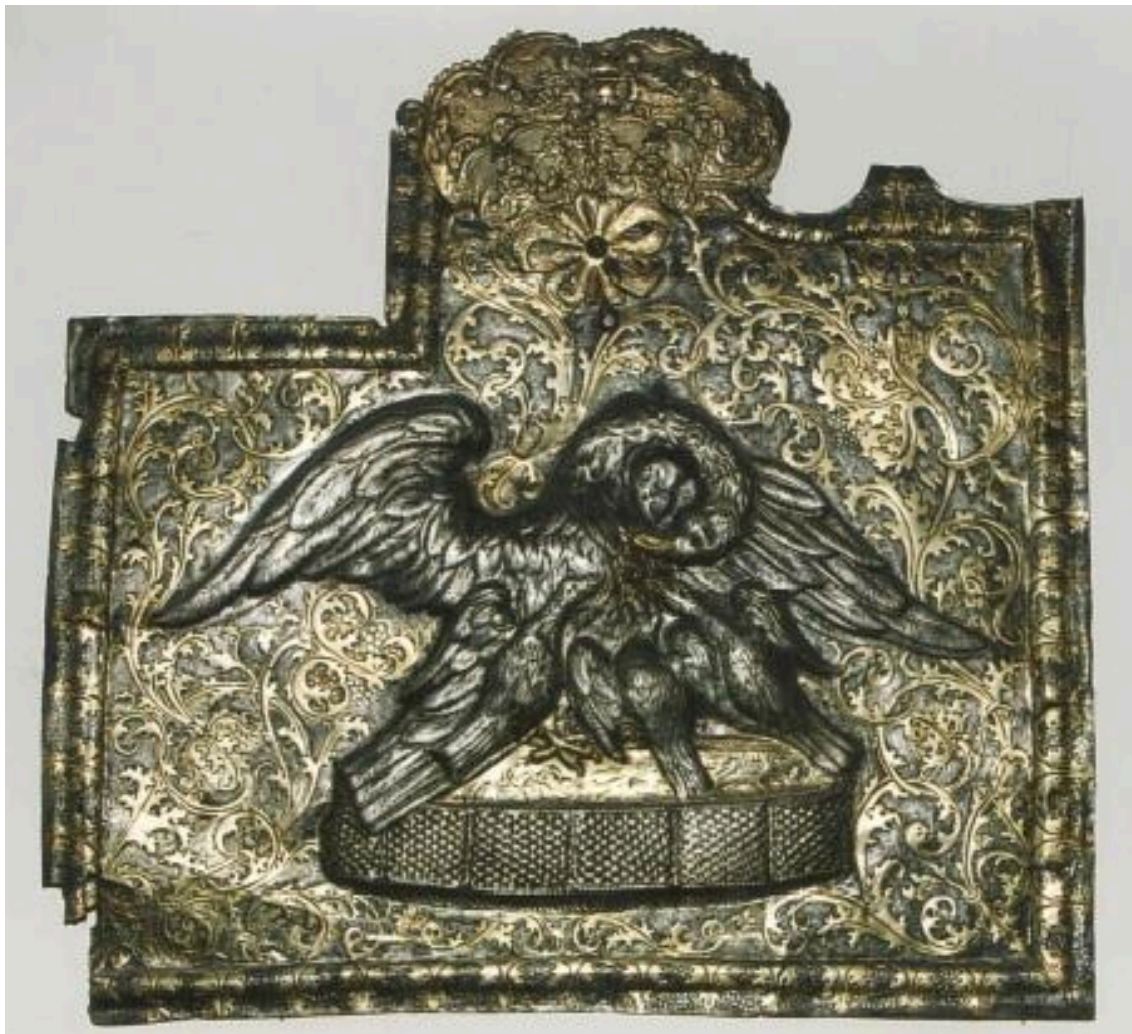
“Zły. Zanieczyszczenia, ubytki mechaniczne - brak prawego naroża i fragmentu obramienia w górnej części po prawej stronie (elementy widoczne na karcie z 1972 r.). Wymaga konserwacji”

Fot. 3. Zakon Świętego Pawła Pierwszego Pustelnika. Klasztor w Wielgomłynach.  
Feretron Matka Boska Częstochowska. Blacha srebrna: Pelikan karmiący pisklęta,  
Przed konserwacją.  
Fot. M. Kwiatkowski, 2024 r.
