## DECYZJA 157 /DR/25

w sprawie: uzyskania pozwolenia na przeprowadzenie prac konserwatorskich przy zegarze słonecznym aut. Tadeusza Ratuszyńskiego, na Pl. Kochanowskiego w Zwoleniu, na działce ewid. nr 5814

**PROGRAM PRAC KONSERWATORSKICH DOTYCZACY ZEGARA SŁONECZNEGO  
ZNAJDUJĄCEGO SIĘ W PARKU W CENTRUM MIASTA ZWOLEŃ**

**Przedmiot opracowania:**

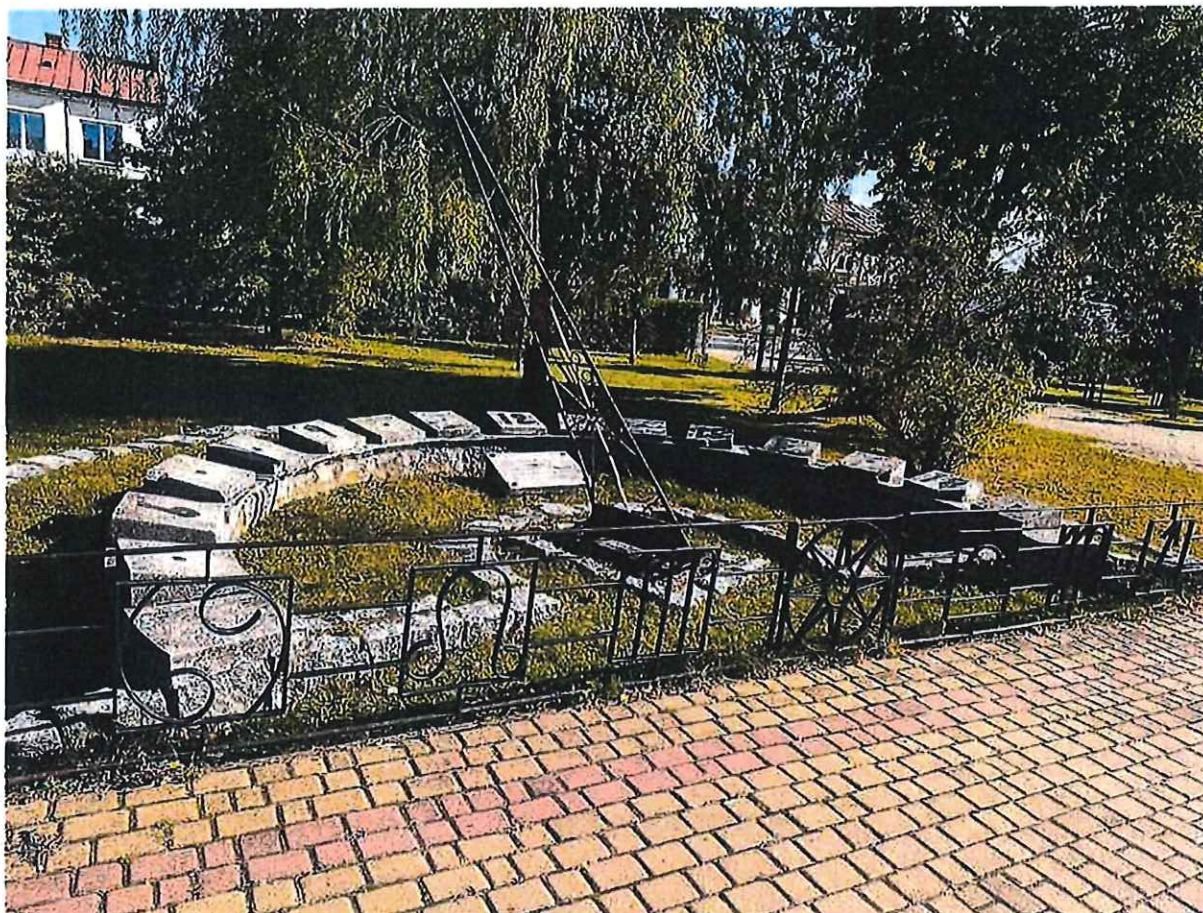
Zegar słoneczny wykonany w większości w technice lastrica płukanego. Zbudowany jest w formie dwóch różnej wielkości łuków. Składa się z betonowych elementów prostopadłościennych z płytami lastricowymi w których umieszczono cyfry oraz punkty wykonane w technice brązu.

Stan zachowania jest zły i wymaga interwencji konserwatorskiej powstrzymującej procesy niszczące i poprawiającej walor estetyczny. Wiele elementów zegara uległo degradacji. Szczególnie te wykonane w technologii lastrica. Niektóre płyty z cyframi uległy spękanii i posiadają ubytki formy. Powierzchnia pokryta jest ciemnymi nawarstwieniami. Płyta z napisem posiada wykruszenia na krawędziach. Jej powierzchnia poprzez wieloletnią ekspozycję zewnętrzną wypłukata się unieczytelniając napis. Murowana podbudowa zegara z nieregularnych bloków granitowych na przestrzeni lat uległa zniszczeniu. Zaprawa murarska posiada ubytki. Całość kompozycji pokryta jest nawarstwieniami pochodzenia biologicznego. Wskazówka tzw. „Gnomon” uległa procesom korozji. Łuszcząca się farba odkryła fragmenty świadczące o tym zjawisku. Ponadto elementy stalowe tj. ogrodzenie znajdujące się przed zegarem koroduje. Farba łuszczy się odsłaniając ogniska korozji. Zieleń otaczająca bezpośrednio zegar wrasta w podbudowę i zanieczyszcza obiekt.

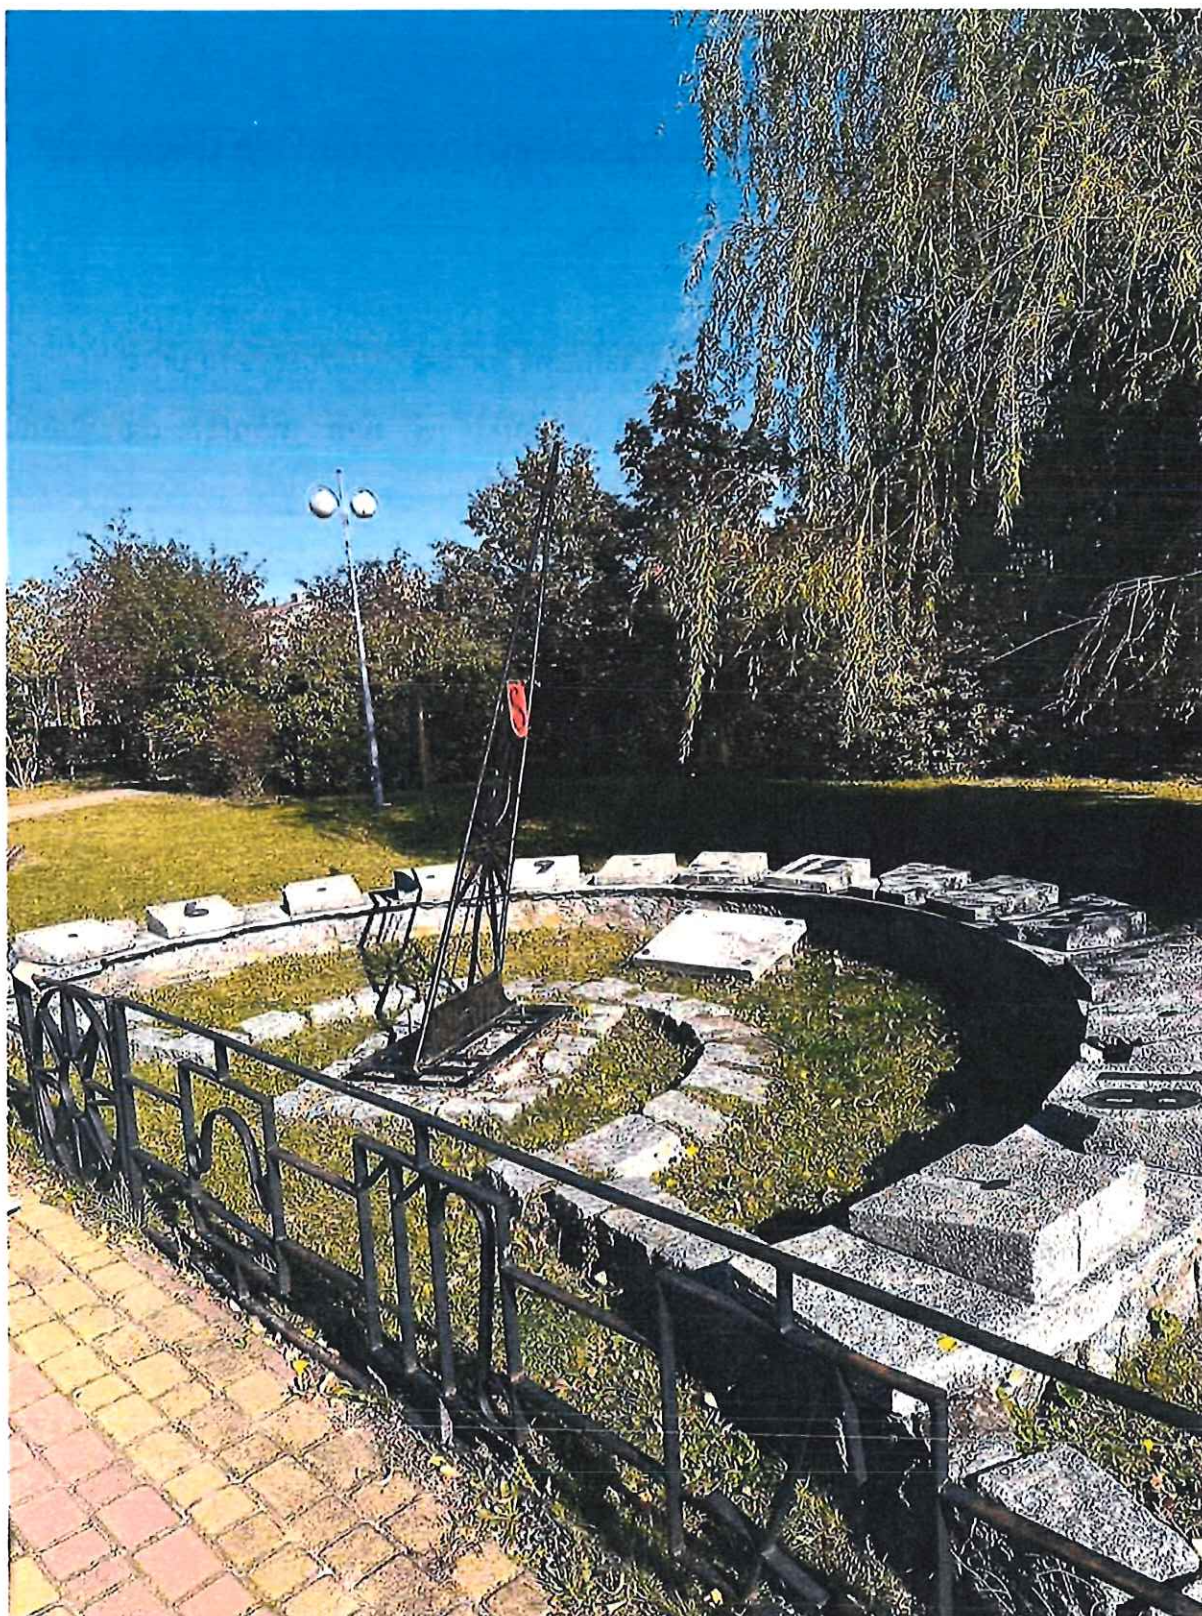
Fot.1 Zegar słoneczny usytuowany w parku śródmiejskim w Zwoleń, stan przed konserwacją, autor fot. Mariusz Borkowski

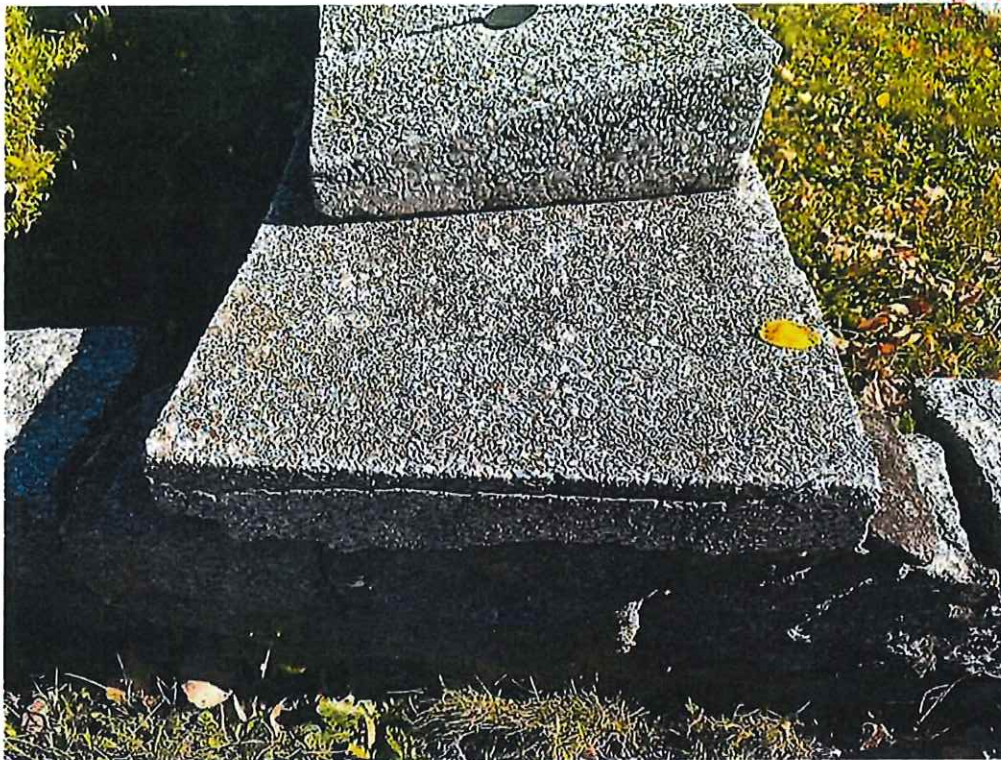
Fot.2 Zegar słoneczny usytuowany w parku śródmiejskim w Zwoleniu, stan przed konserwacją, zbliżenie, autor fot. Mariusz Borkowski

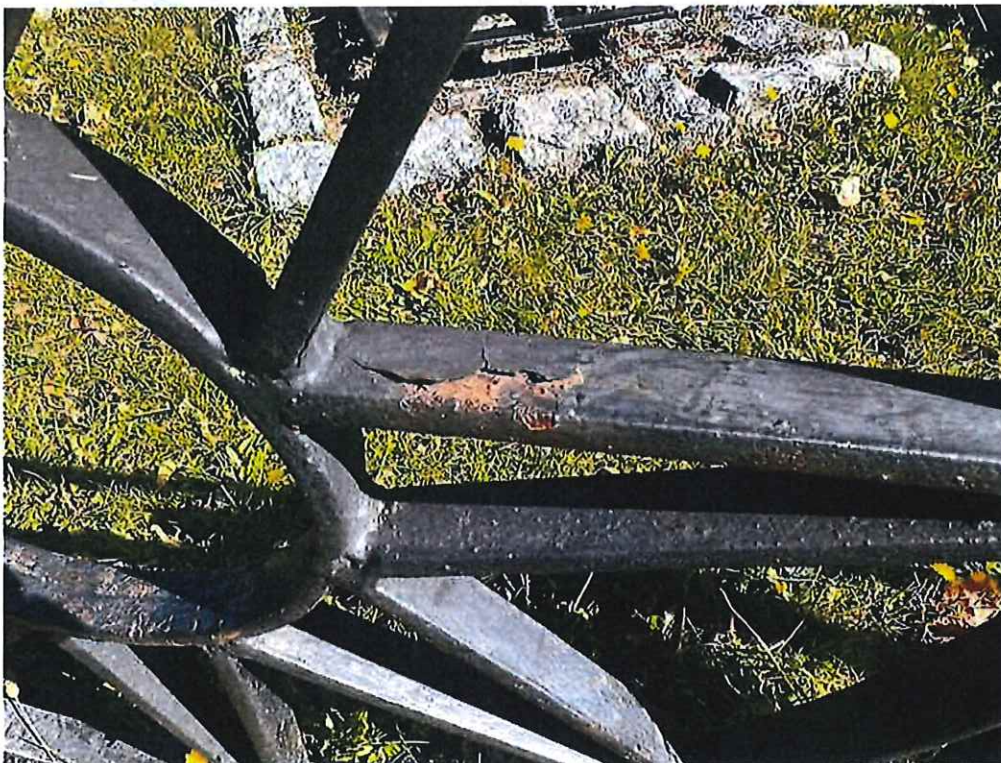
Fot.3 Zegar słoneczny usytuowany w parku śródmiejskim w Zwoleniu, stan przed konserwacją, zbliżenie, autor fot. Mariusz Borkowski

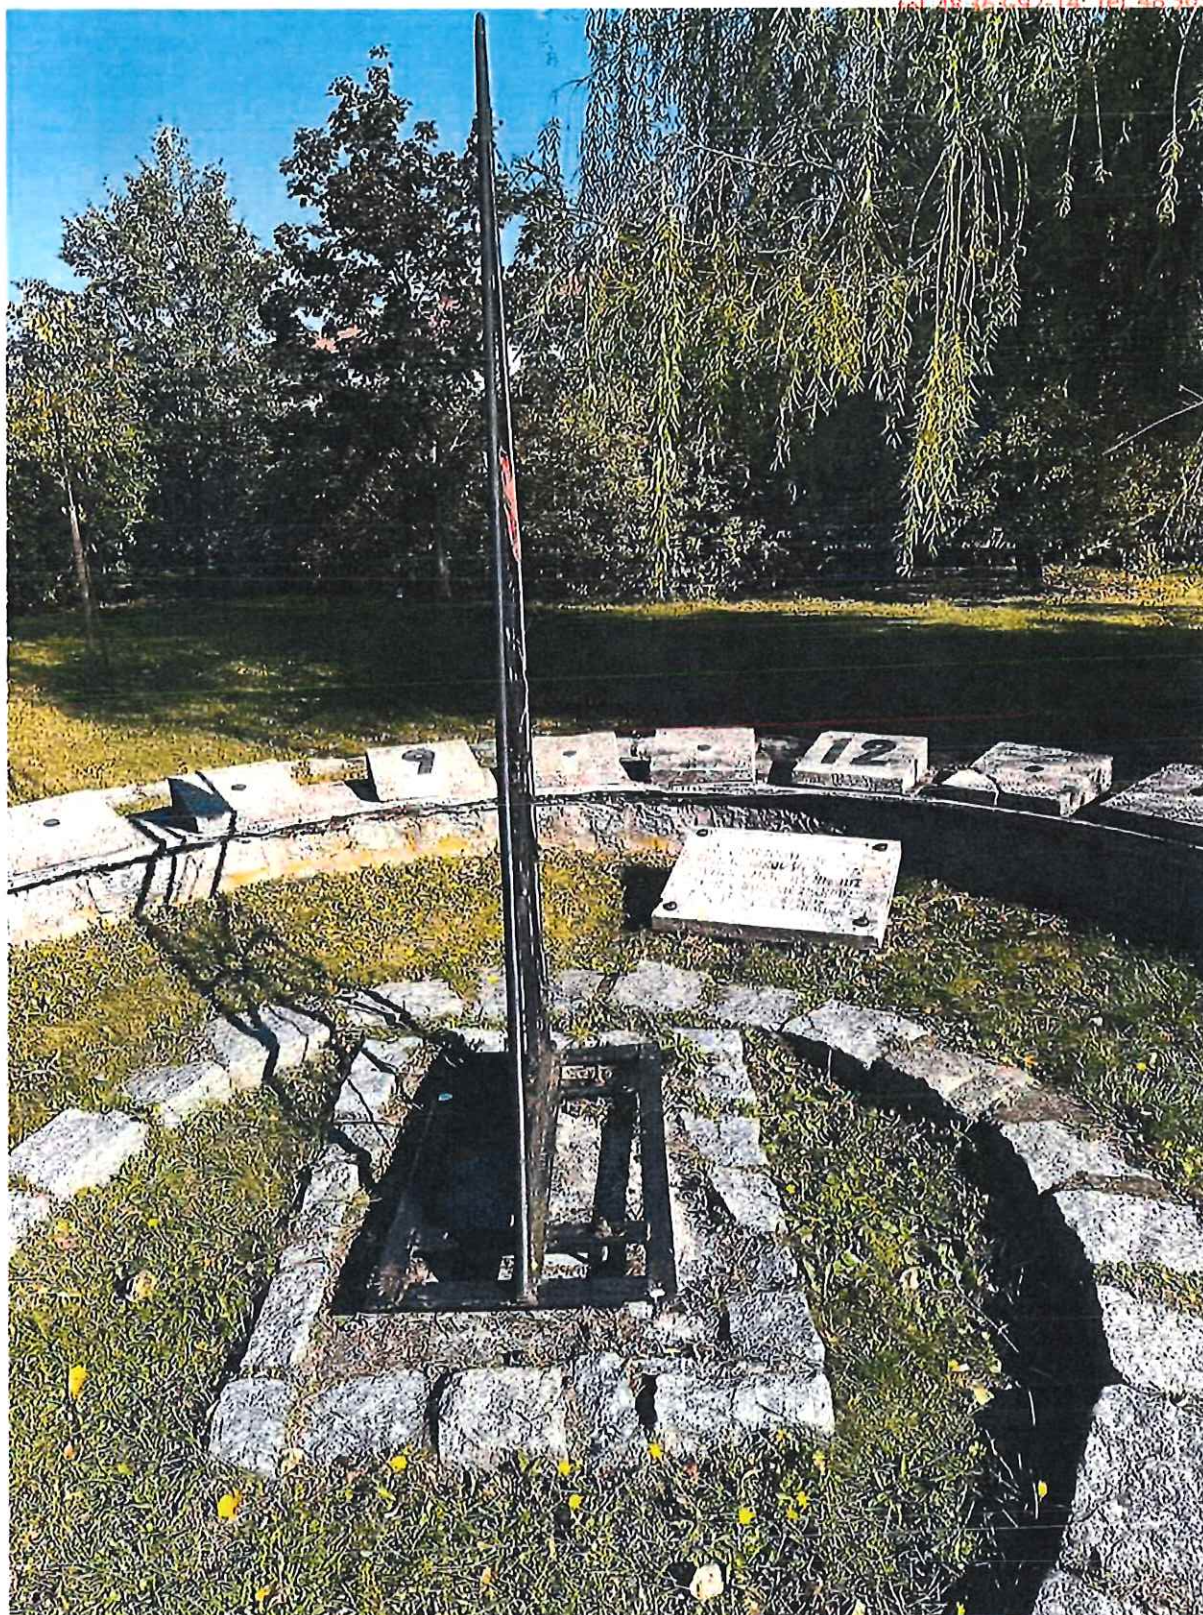
Fot.4 Zegar słoneczny usytuowany w parku śródmiejskim w Zwoleniu, stan przed konserwacją, autor fot. Mariusz Borkowski

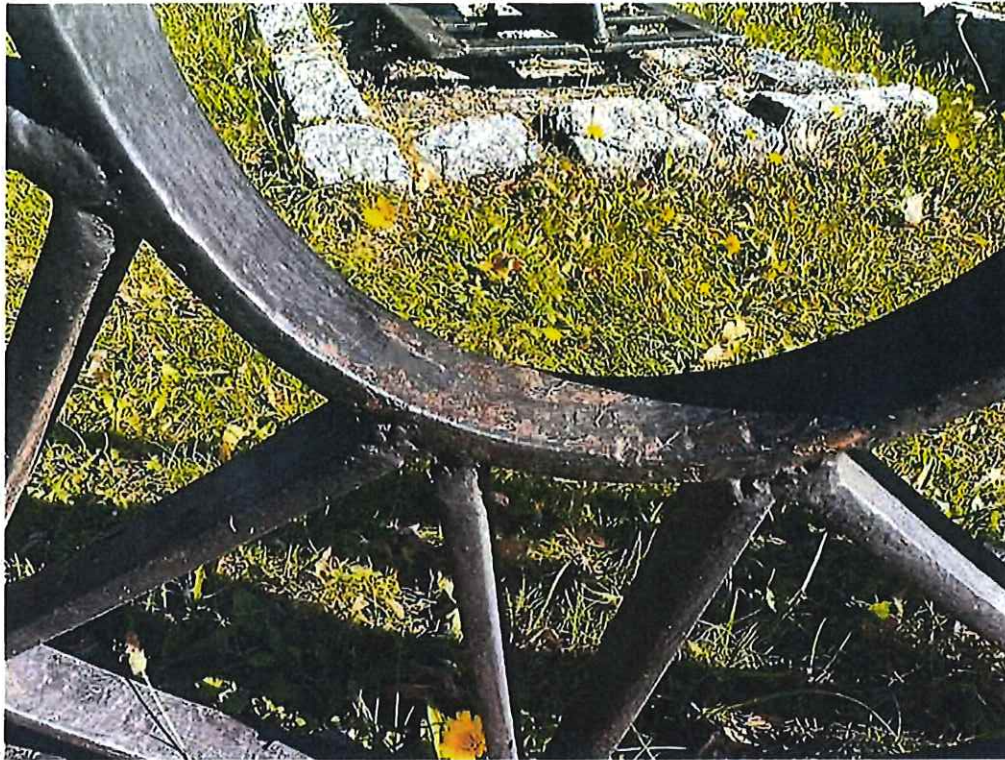
Fot.5 Zegar słoneczny usytuowany w parku śródmiejskim w Zwoleń, stan przed konserwacją, zbliżenie, autor fot. Mariusz Borkowski

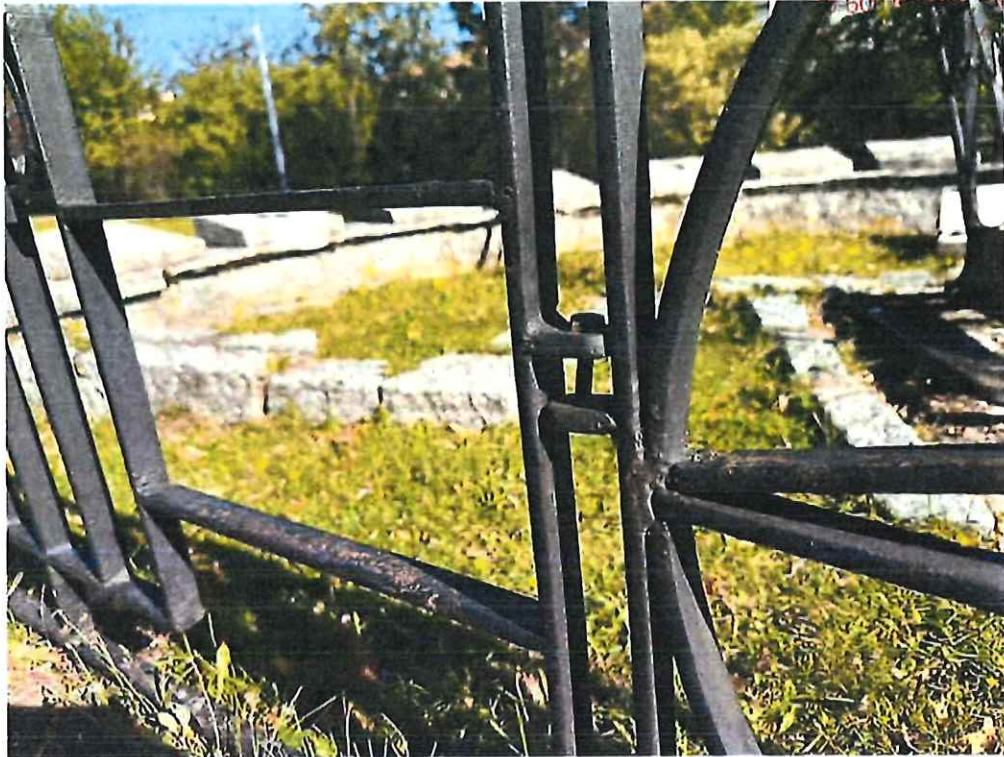
Fot.7 Zegar słoneczny usytuowany w parku śródmiejskim w Zwoleń, stan przed konserwacją, zbliżenie, autor fot. Mariusz Borkowski

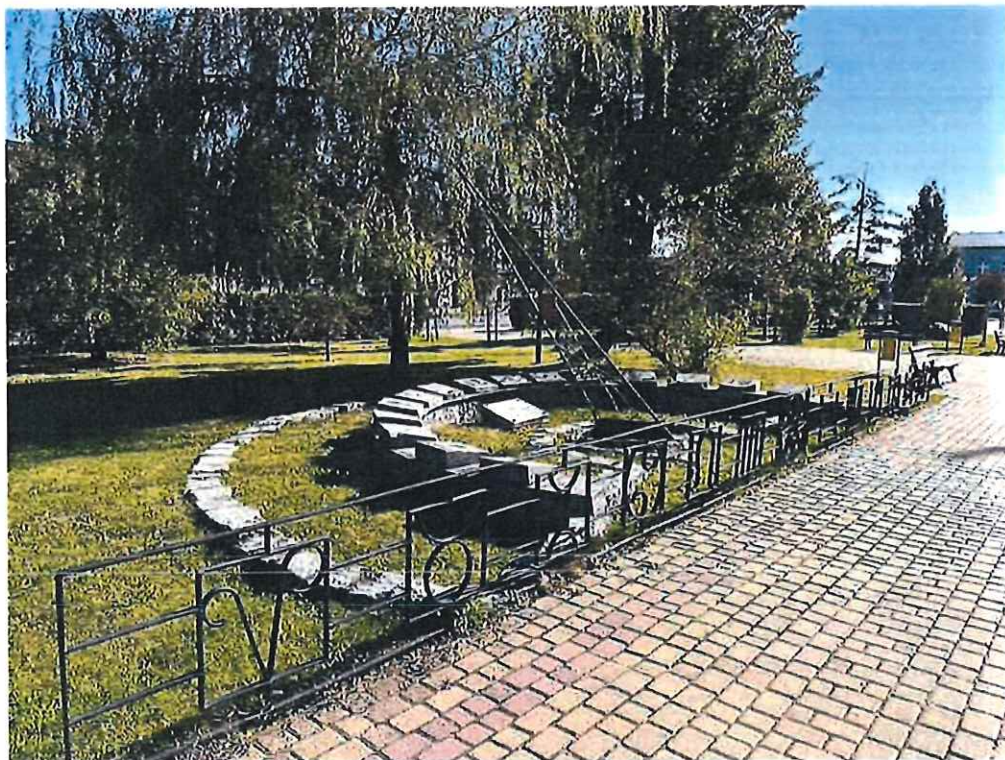
Fot.8 Zegar słoneczny usytuowany w parku śródmiejskim w Zwoleń, stan przed konserwacją, zbliżenie, autor fot. Mariusz Borkowski

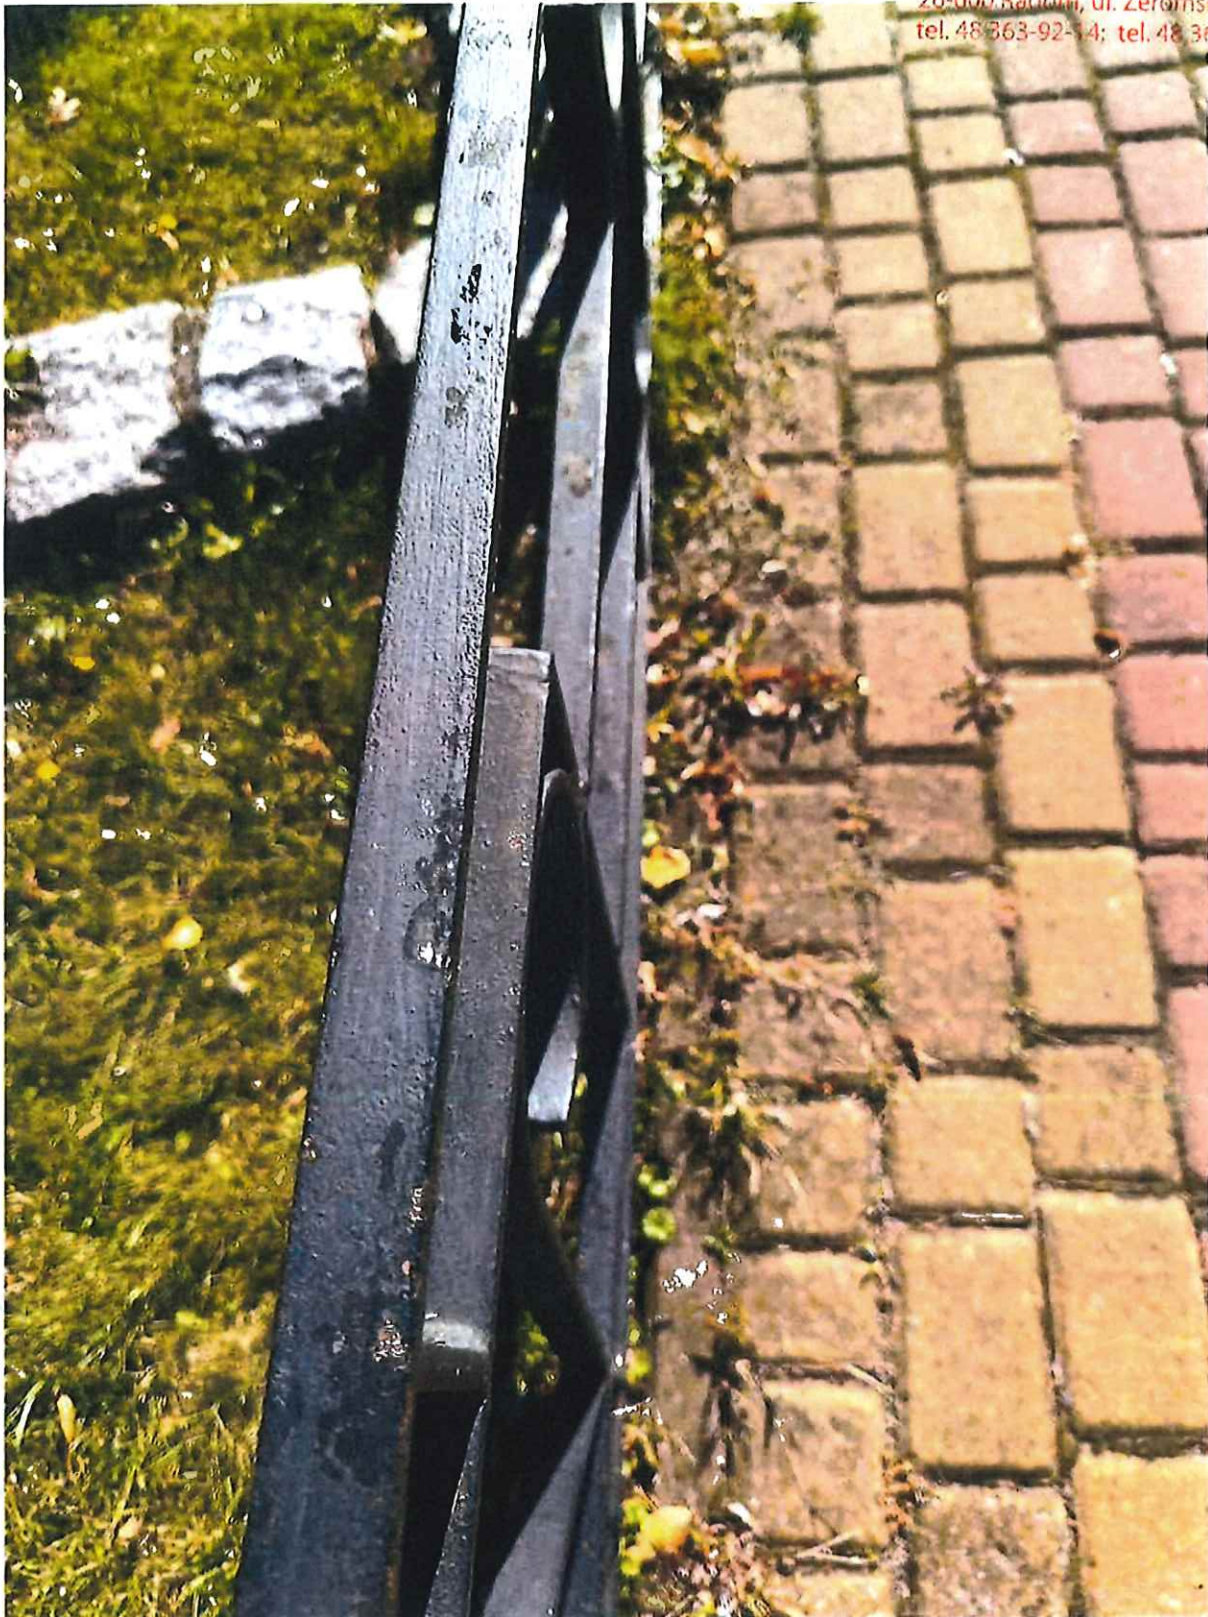
Fot.9 Zegar słoneczny usytuowany w parku śródmiejskim w Zwoleń, stan przed konserwacją, zbliżenie, autor fot. Mariusz Borkowski

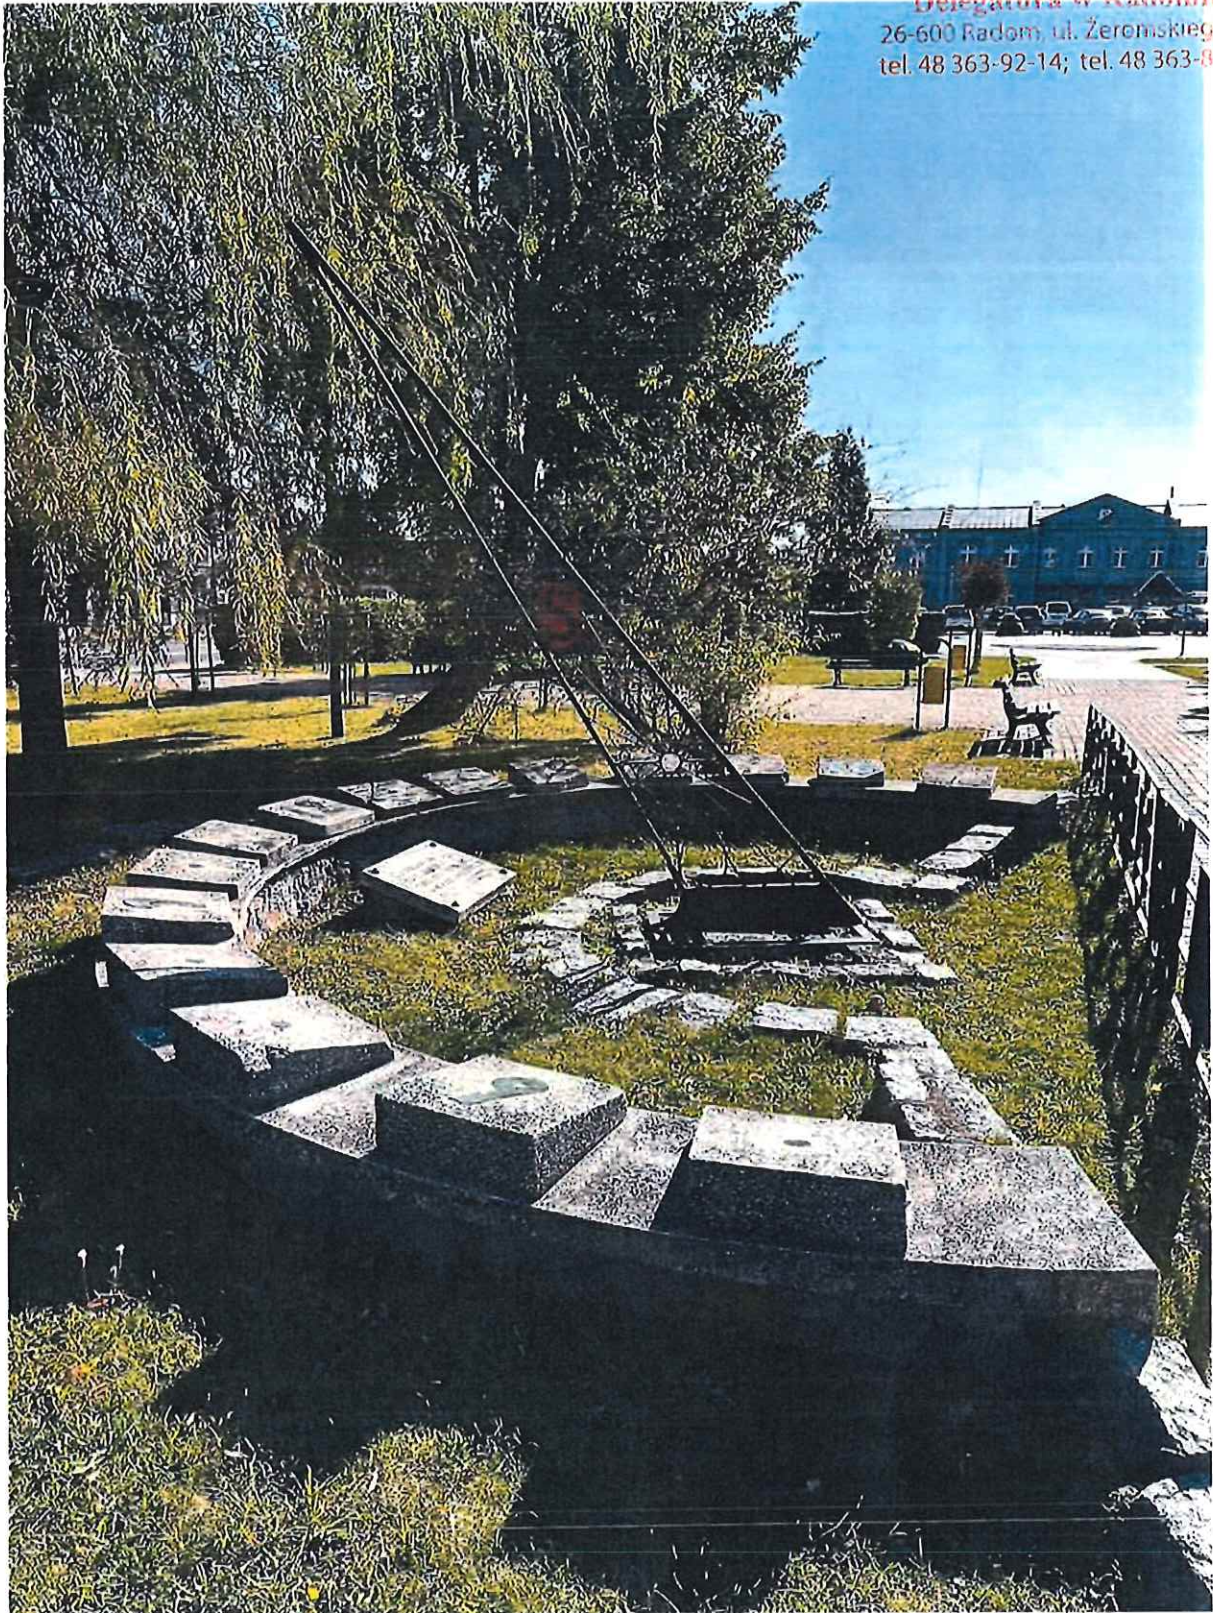
Fot.10 Zegar słoneczny usytuowany w parku śródmiejskim w Zwoleń, stan przed konserwacją, autor fot. Mariusz Borkowski

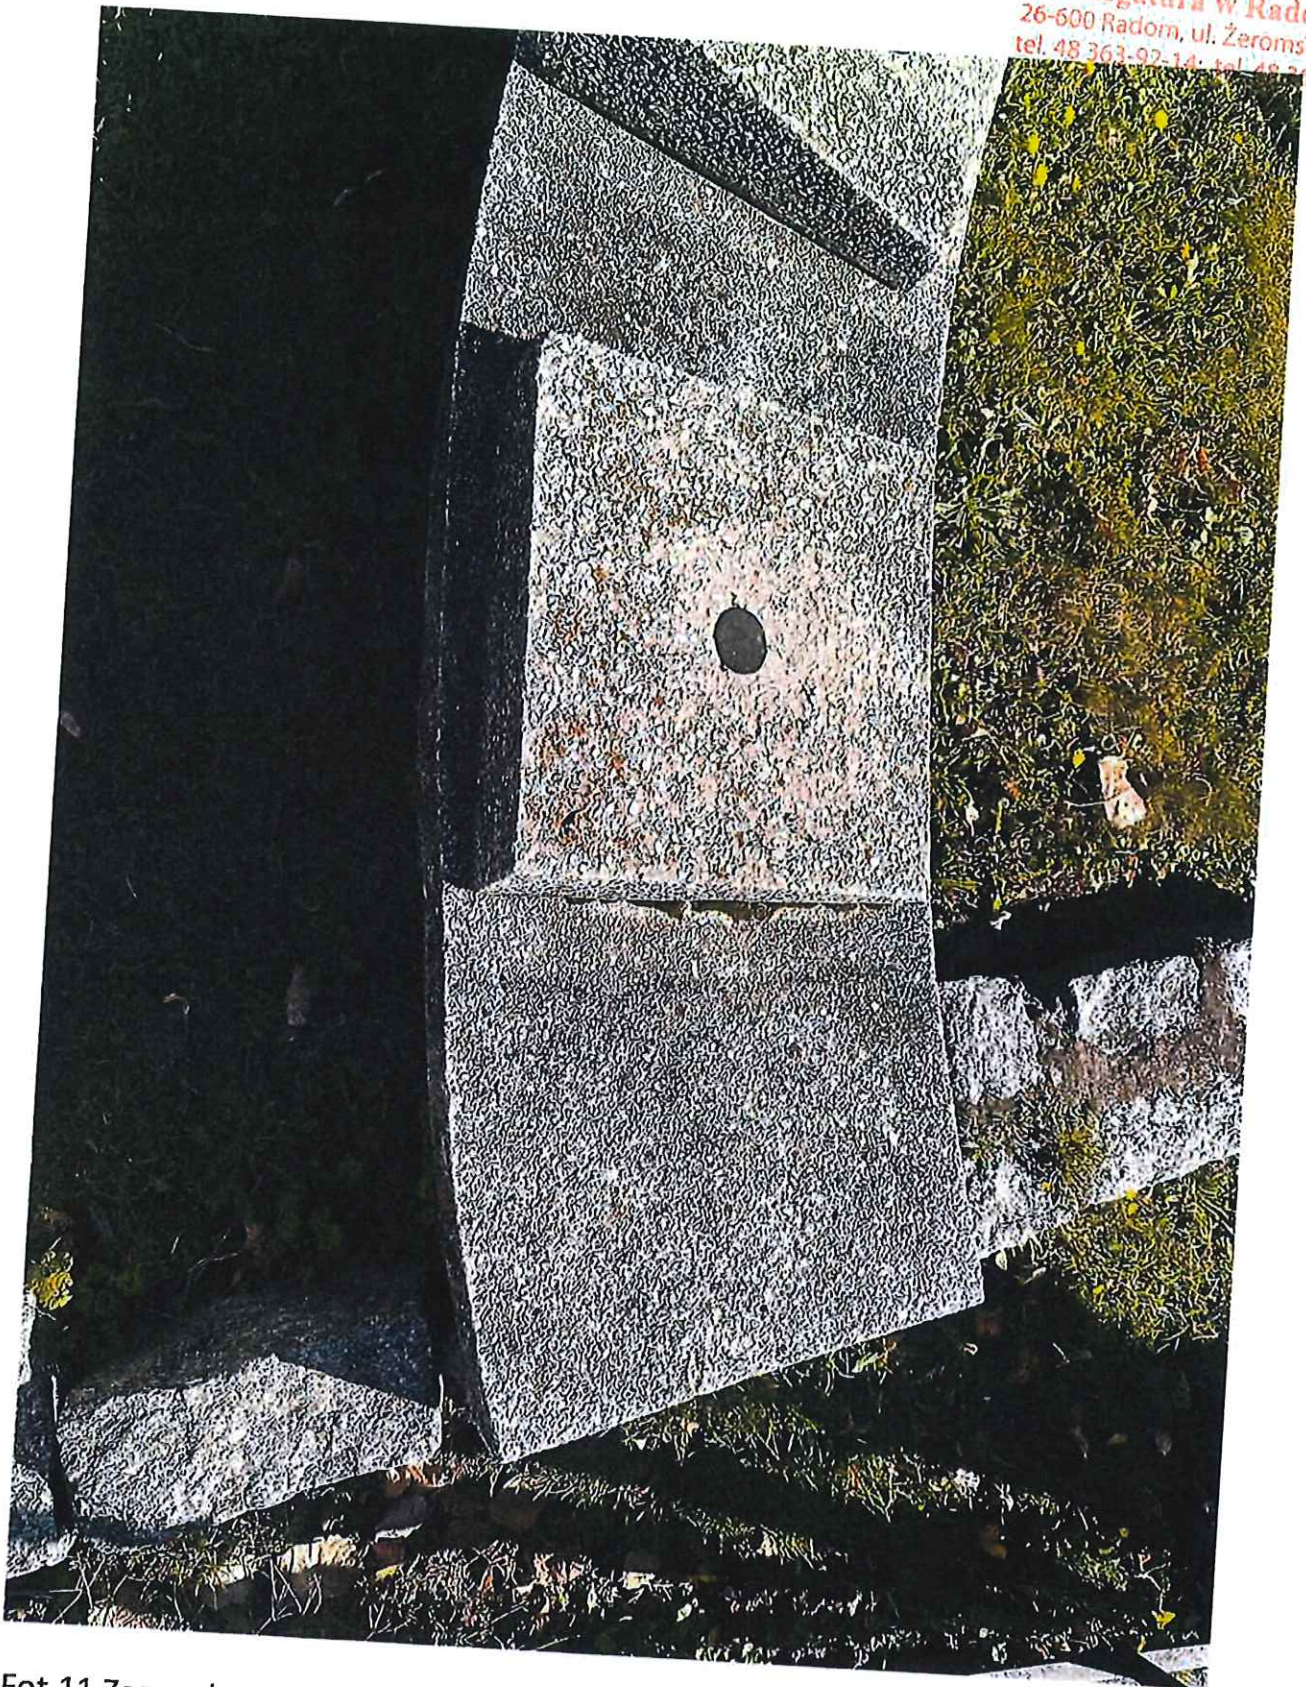
Fot.11 Zegar słoneczny usytuowany w parku śródmiejskim w Zwoleń, stan przed konserwacją, zbliżenie, autor fot. Mariusz Borkowski

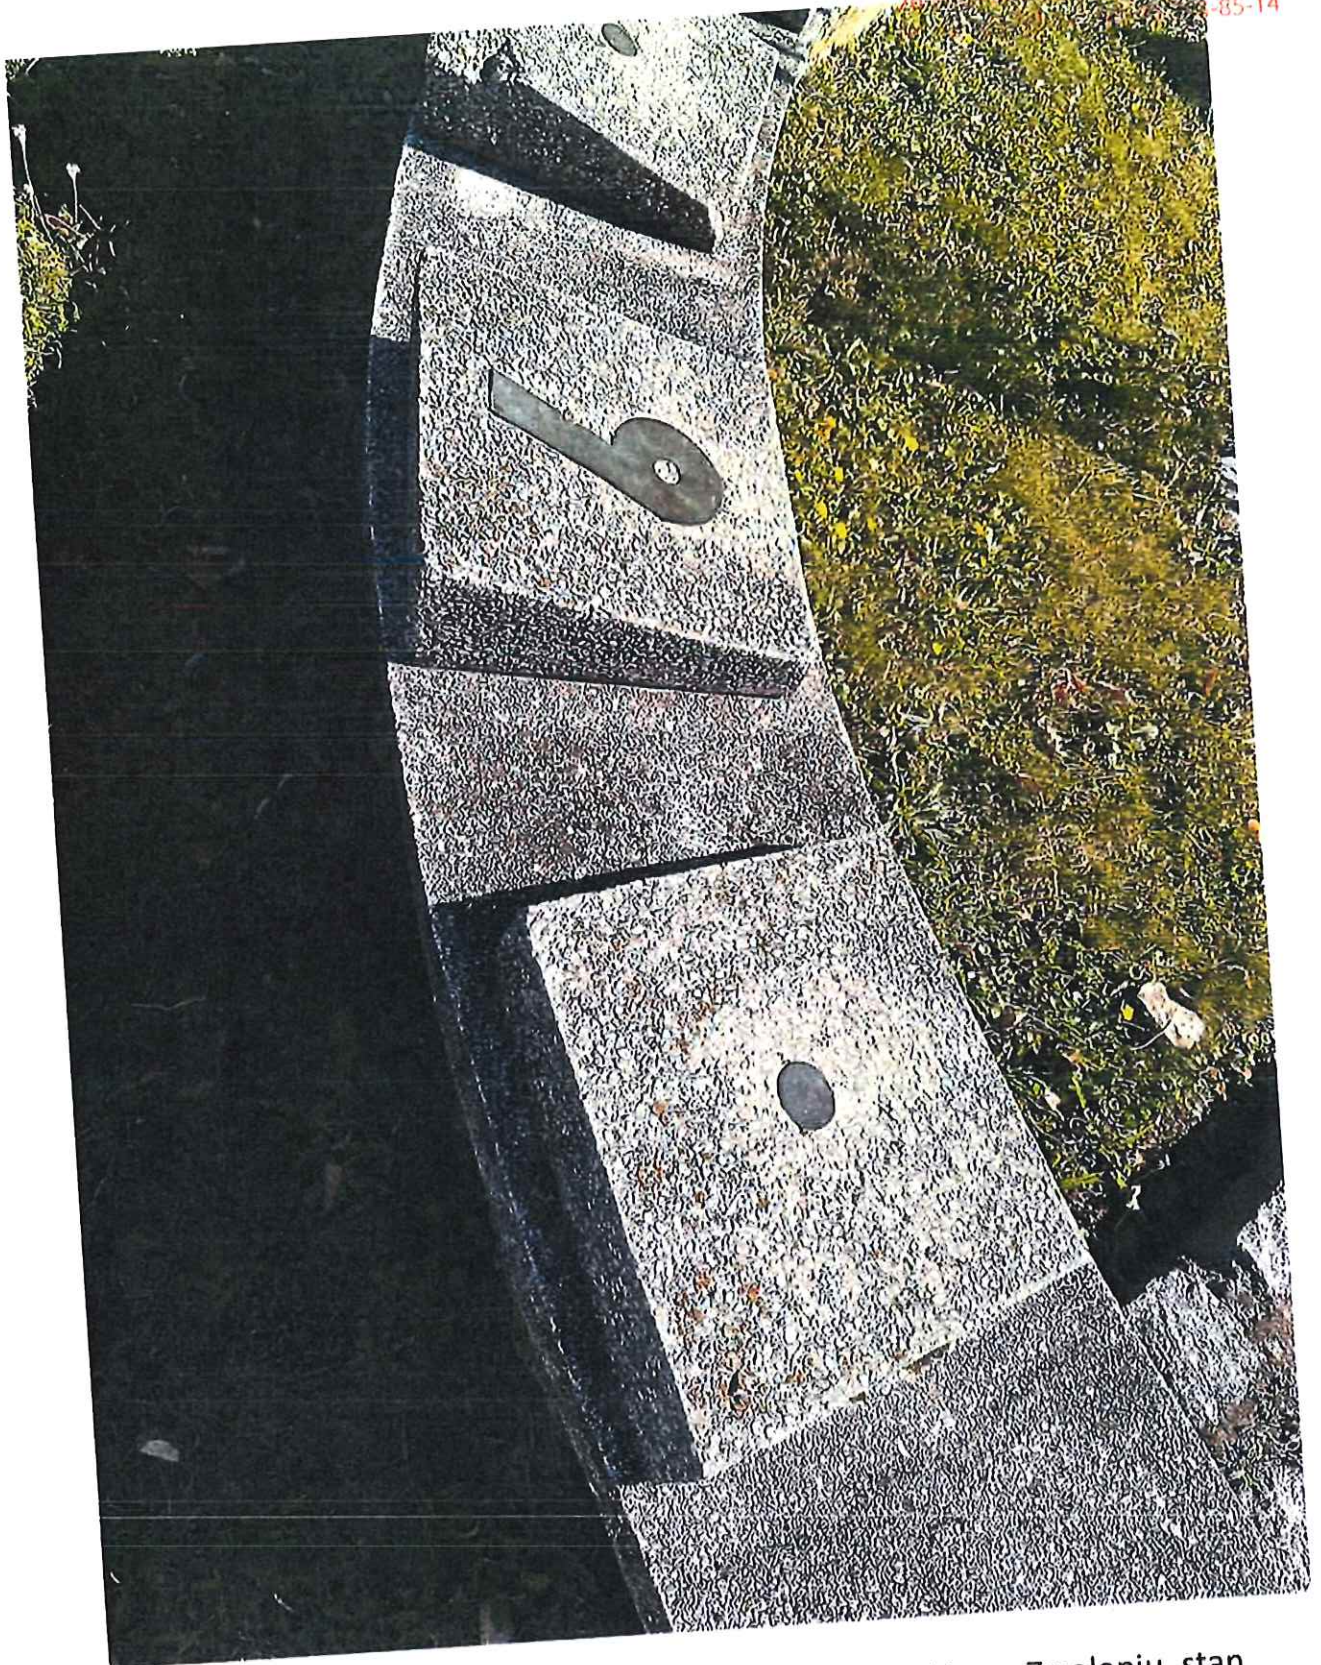
Fot.12 Zegar słoneczny usytuowany w parku śródmiejskim w Zwoleń, stan przed konserwacją, zbliżenie, autor fot. Mariusz Borkowski

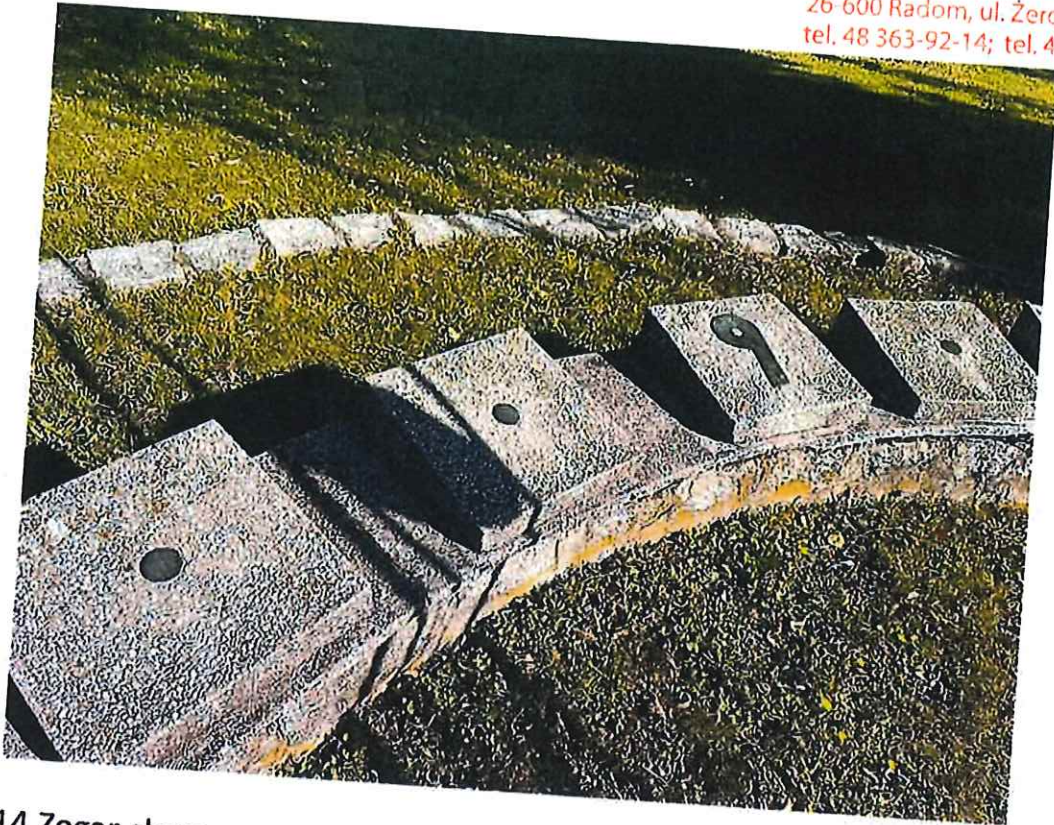
Fot.14 Zegar słoneczny usytuowany w parku śródmiejskim w Zwoleniu, stan przed konserwacją, zbliżenie, autor fot. Mariusz Borkowski

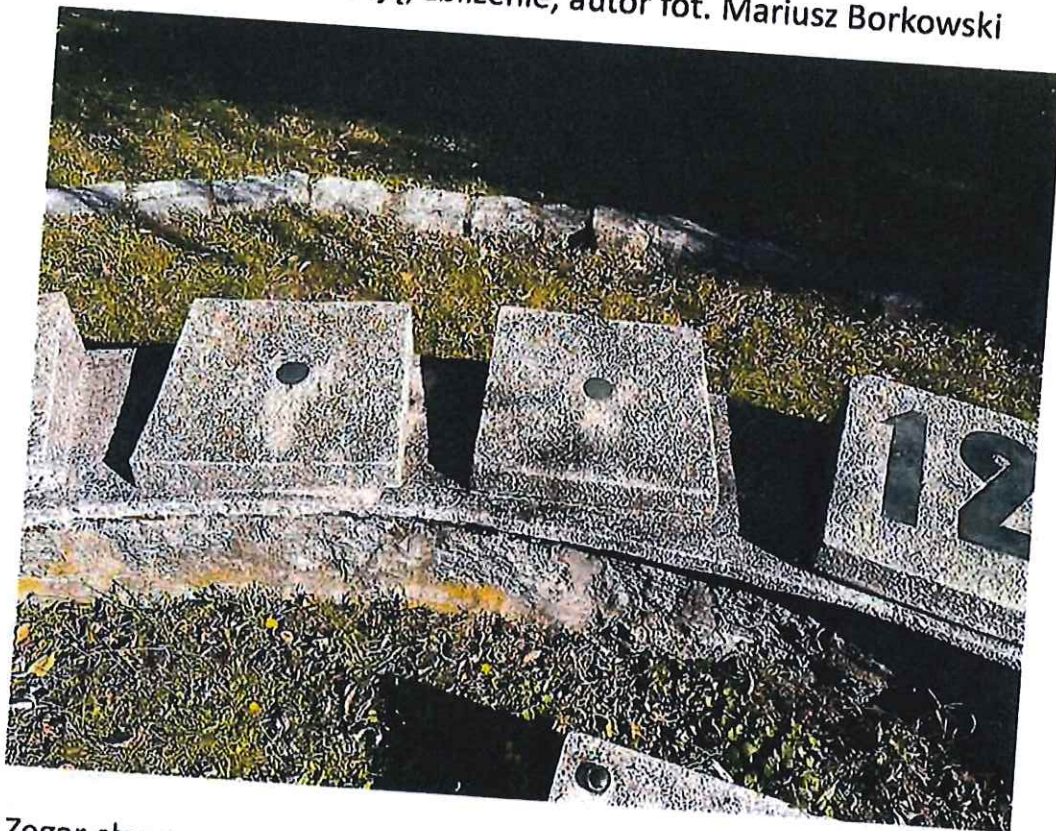
Fot.15 Zegar słoneczny usytuowany w parku śródmiejskim w Zwoleniu, stan przed konserwacją, zbliżenie, autor fot. Mariusz Borkowski

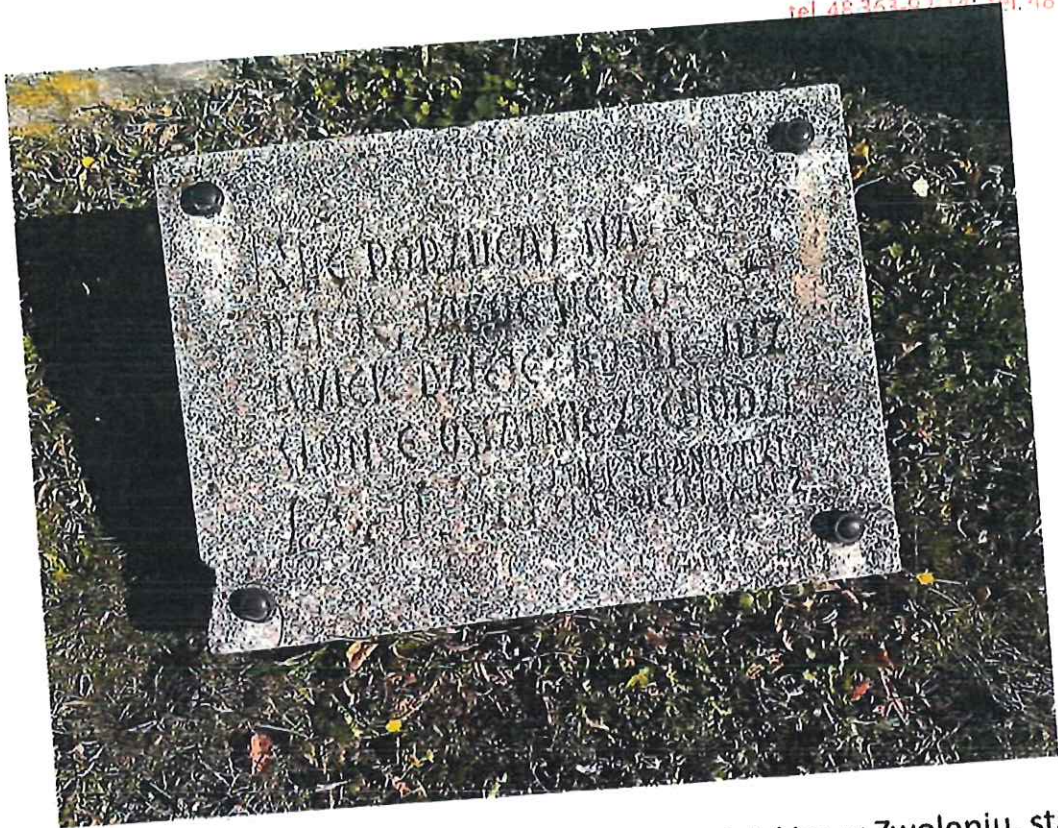
Fot.16 Zegar słoneczny usytuowany w parku śródmiejskim w Zwoleniu, stan przed konserwacją, zbliżenie, autor fot. Mariusz Borkowski

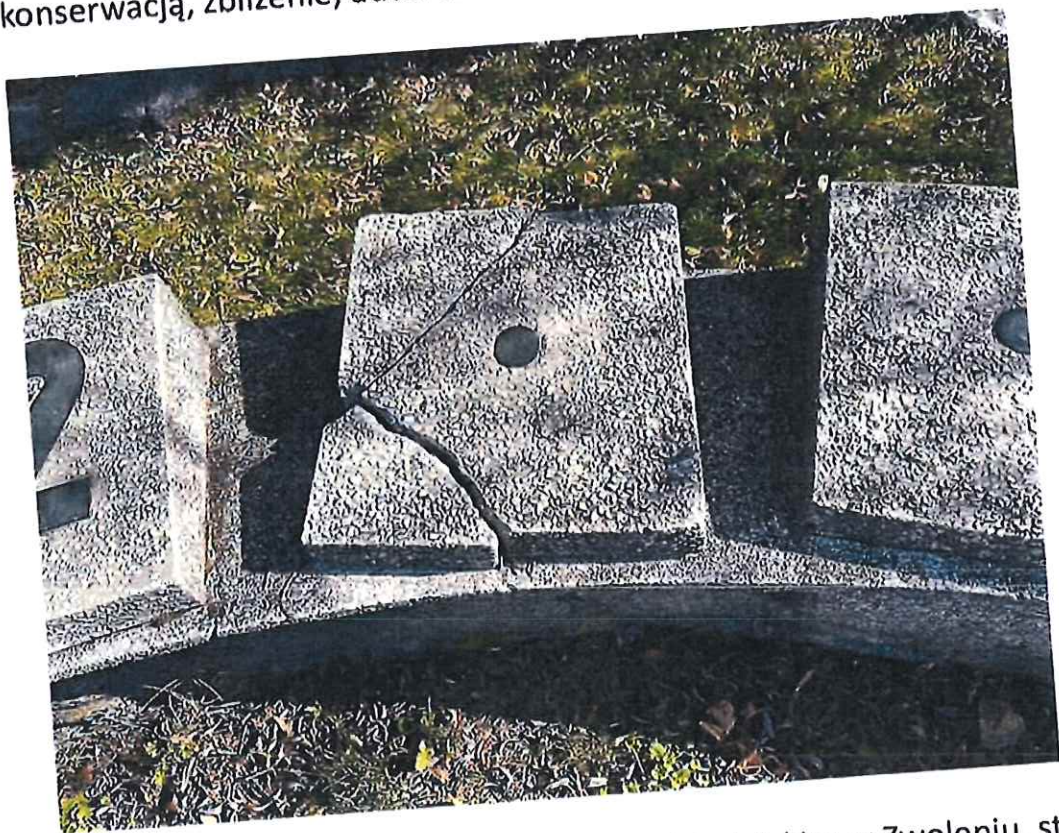
Fot.17 Zegar słoneczny usytuowany w parku śródmiejskim w Zwoleniu, stan przed konserwacją, zbliżenie, autor fot. Mariusz Borkowski

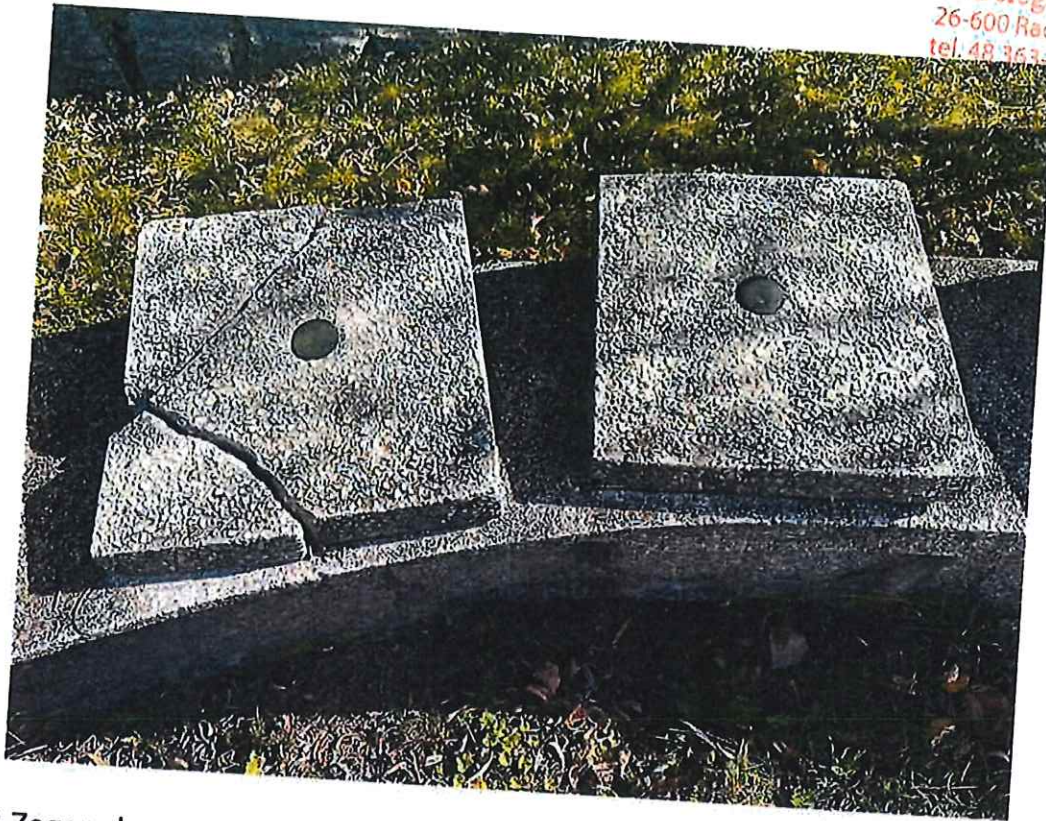
Fot.18 Zegar słoneczny usytuowany w parku śródmiejskim w Zwoleń, stan przed konserwacją, zbliżenie, autor fot. Mariusz Borkowski
