## DECYZJA 157 /DR/25

w sprawie: uzyskania pozwolenia na przeprowadzenie prac konserwatorskich przy zegarze słonecznym aut. Tadeusza Ratuszyńskiego, na Pl. Kochanowskiego w Zwoleniu, na działce ewid. nr 5814

**PROGRAM PRAC KONSERWATORSKICH DOTYCZACY ZEGARA SŁONECZNEGO  
ZNAJDUJĄCEGO SIĘ W PARKU W CENTRUM MIASTA ZWOLEŃ**

**Przedmiot opracowania:**

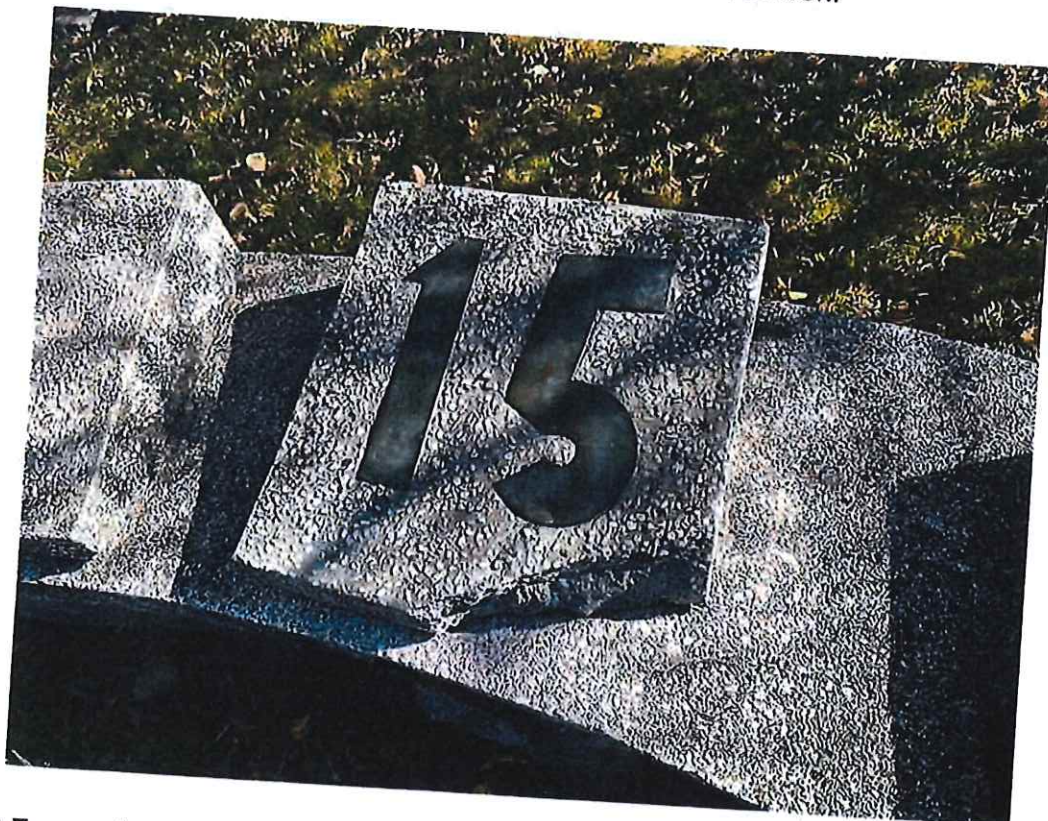
Fot.19 Zegar słoneczny usytuowany w parku śródmiejskim w Zwoleń, stan przed konserwacją, zbliżenie, autor fot. Mariusz Borkowski

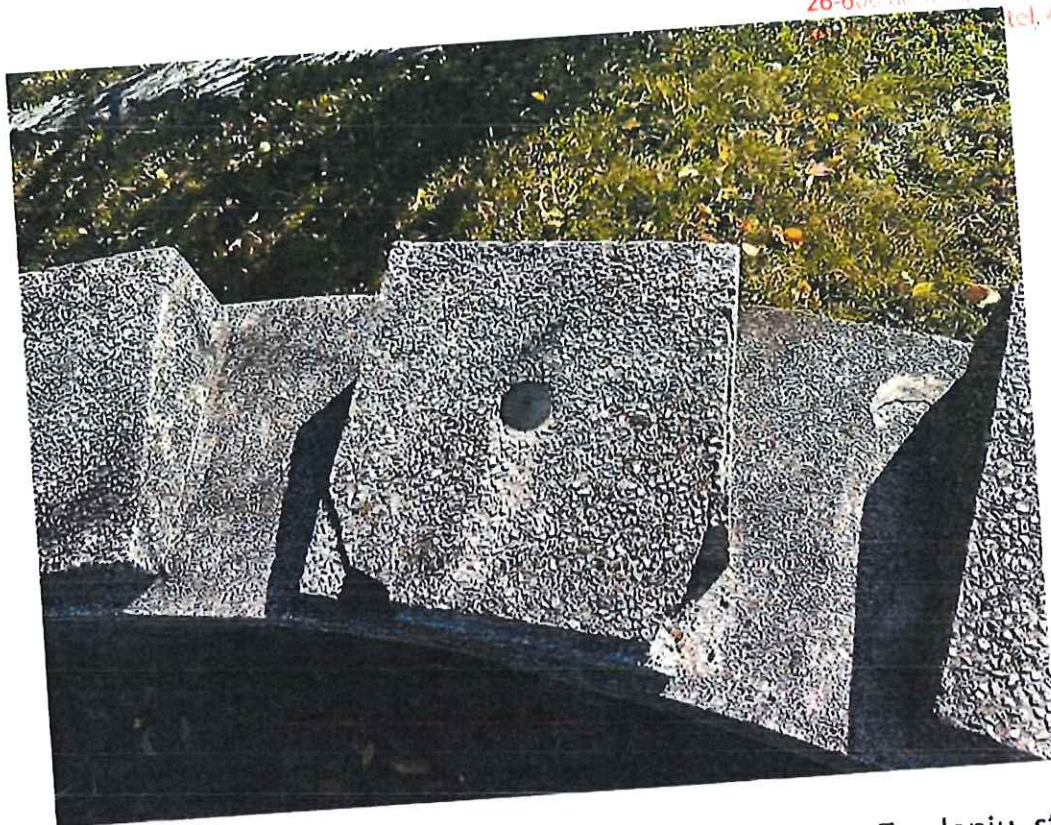
Fot.20 Zegar słoneczny usytuowany w parku śródmiejskim w Zwoleniu, stan przed konserwacją, zbliżenie, autor fot. Mariusz Borkowski

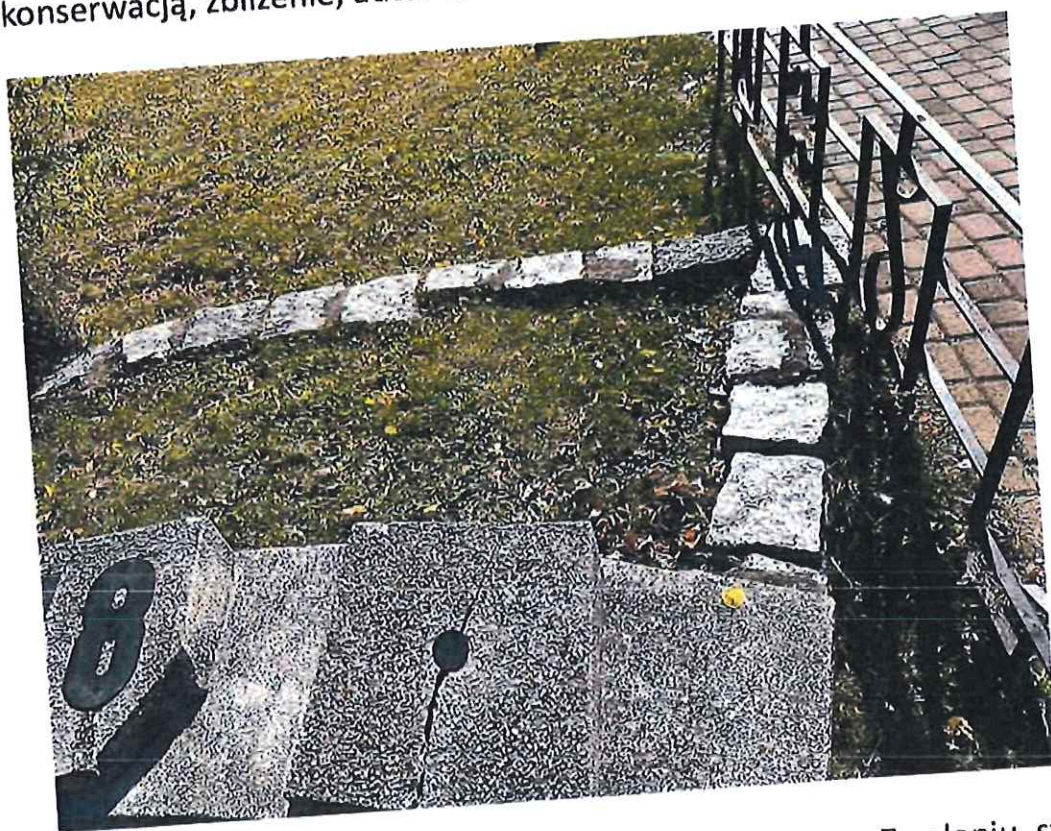
Fot.21 Zegar słoneczny usytuowany w parku śródmiejskim w Zwoleniu, stan przed konserwacją, zbliżenie, autor fot. Mariusz Borkowski

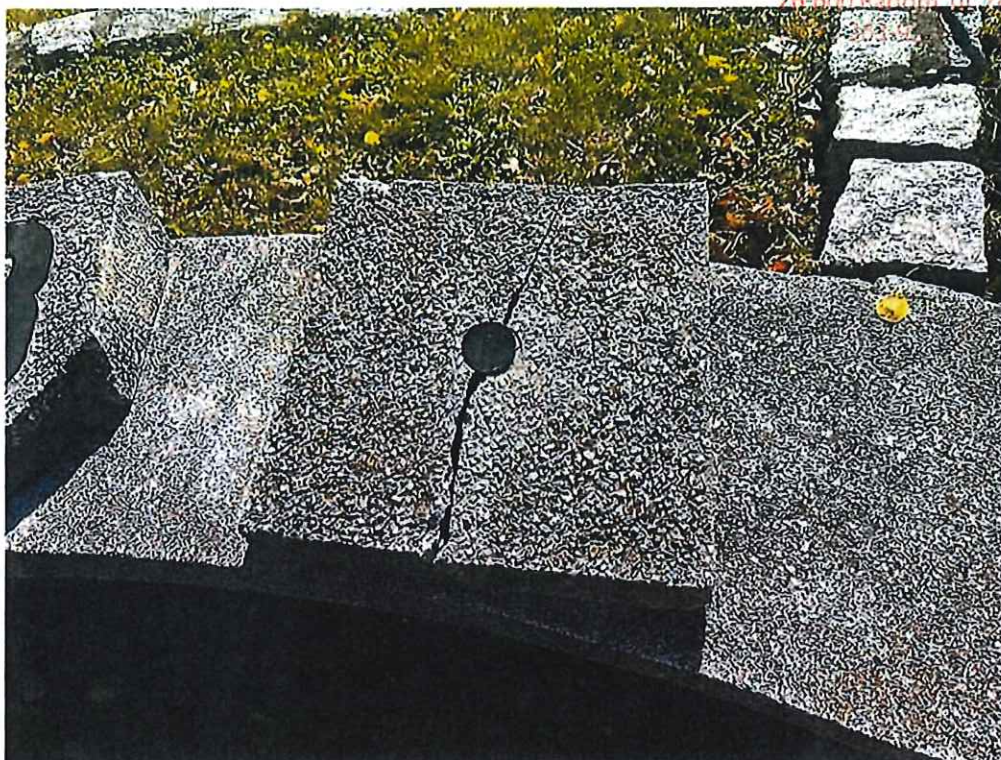
Fot.22 Zegar słoneczny usytuowany w parku śródmiejskim w Zwoleniu, stan przed konserwacją, zbliżenie, autor fot. Mariusz Borkowski

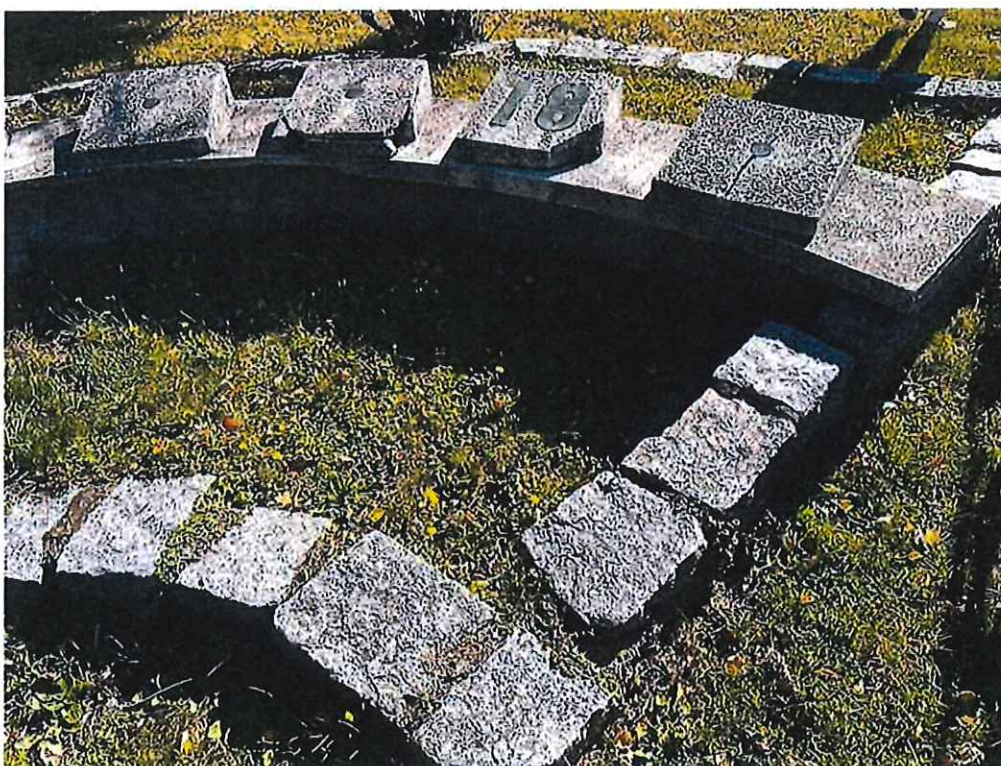
Fot.23 Zegar słoneczny usytuowany w parku śródmiejskim w Zwoleniu, stan przed konserwacją, zbliżenie, autor fot. Mariusz Borkowski
