OPRACOWANIE UWARUNKOWAŃ PRZYRODNICZYCH TORFOWISKA  
NA DZIAŁCE NR 3026 W CHODZIEŻY I OCENA MOŻLIWOŚCI  
RENATURALIZACYJNYCH

opracowanie na zlecenie Gminy Miejskiej w Chodzieży,  
ul. Paderewskiego 2, 64-800 Chodzież

Poznań, wrzesień 2024 r.

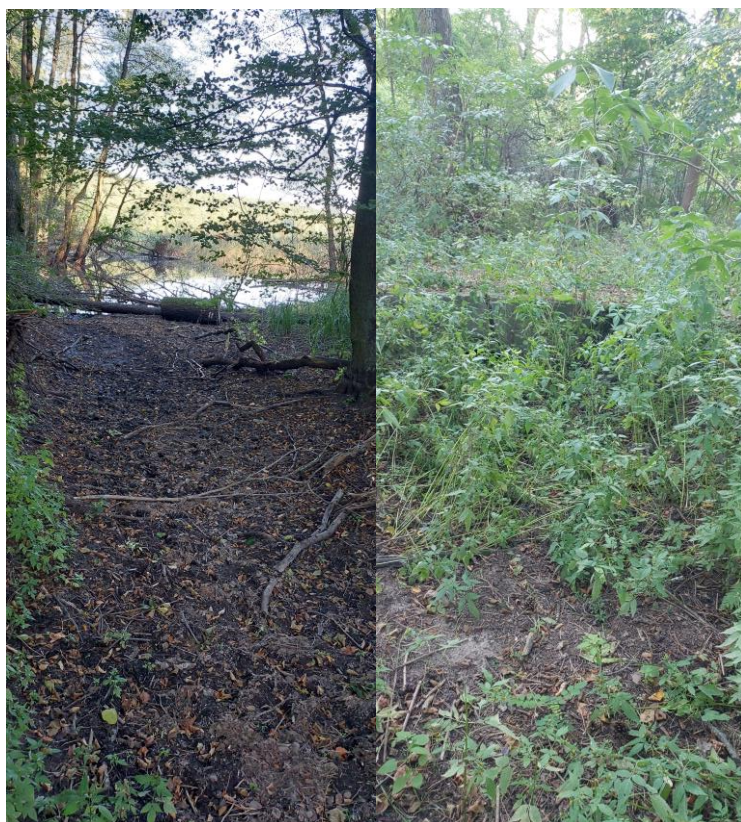
W roku 2024 mimo wysokich średnich sum opadów, szczególnie w okresie wiosennym i podwyższonego poziomu wody w jeziorze Strzeleckim, nie obserwowano przepływu z jeziora w kierunku analizowanego mokradła. Analiza numerycznego modelu terenu, uwzględniając własne terenowe pomiary GPS, wskazuje, że ze względu na bardzo niski poziom wód Jeziora Strzeleckiego (stan wieloletni), odpływ wód w kierunku południowym jest praktycznie niemożliwy (brak zasilania powierzchniowego, odpływem z jeziora). W trakcie bieżącej inwentaryzacji określono, że poziom torfowiska znajduje się minimalnie o 0,5 m wyżej niż lustro wody jeziora. Połączenie poniżej jeziora na kanale Bolimki w postaci przepustu jest nieczynne (niedrożne) (ryc. 3). Torfowisko jest odwadniane w kierunku południowym, odpływem wzdłuż sztucznego stawu (na terenie prywatnym) w kierunku kompleksu stawów rybnych. Odwadnianie to przyczynia się do okresowego przesuszenia torfowiska i jego degradacji. Należy podkreślić, że kanał ten skutecznie

odwadnia teren mokradła, różnica wysokości w rowie na torfowisku a lokalizacji kanału poniżej drogi gruntowej (S koniec obiektu) wynosi około 1,5 m.

**Ryc. 3.** Stan ciekę łączącego Jezioro Strzeleckie z badanym torfowiskiem i niedrożny przepustu (w głębi widoczny przepust, zdjęcie po prawej stronie; fot. M. Gąbka).

Istniejący kanał Bolimki drenuje torfowisko przyczyniając się do erozji tego terenu. By temu przeciwdziałać, proponujemy się ograniczyć odpływ wody poprzez budowę prostych przetamowań/zastawek drewnianych (dwie sztuki, w centralnej i końcowej części obiektu). Konstrukcje takie mają szczególne zastosowanie w terenach bagiennych – powodują zahamowanie wiosennego odpływu wody w przypadku jej okresowego nadmiaru, spowalniają spływ wody po dużych opadach, a jednocześnie, dzięki zapewnieniu pewnego stałego przepływu przez nieszczelności, minimalizują ryzyko, że woda ominie przetamowanie i spowoduje erozję obok zastawki.

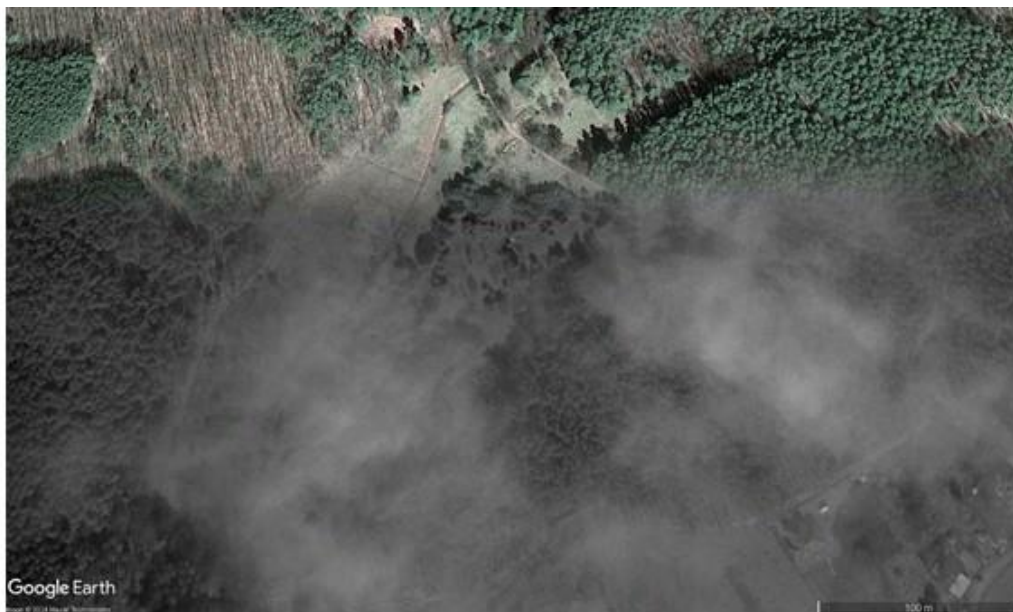
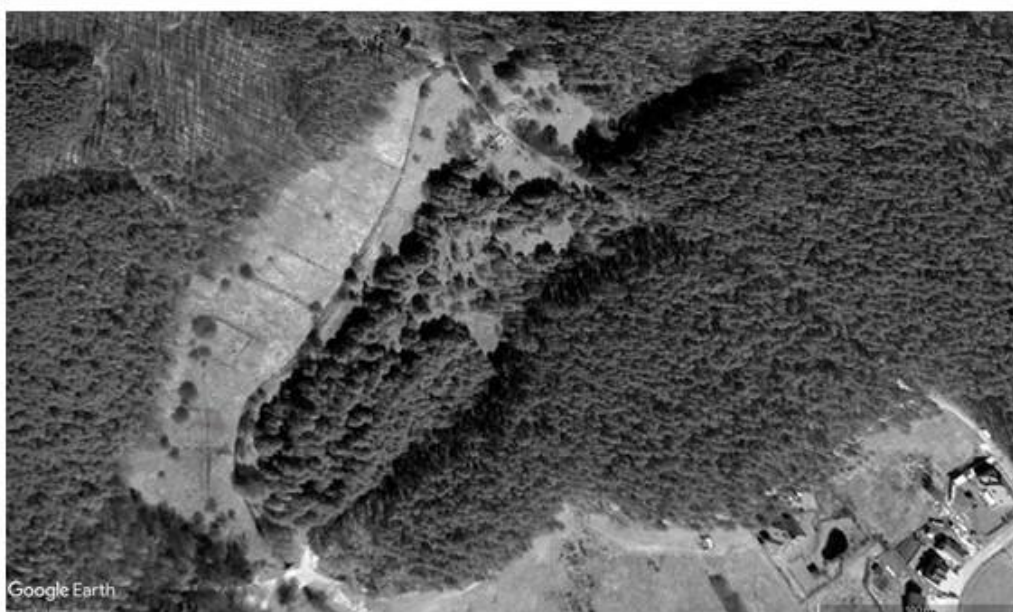
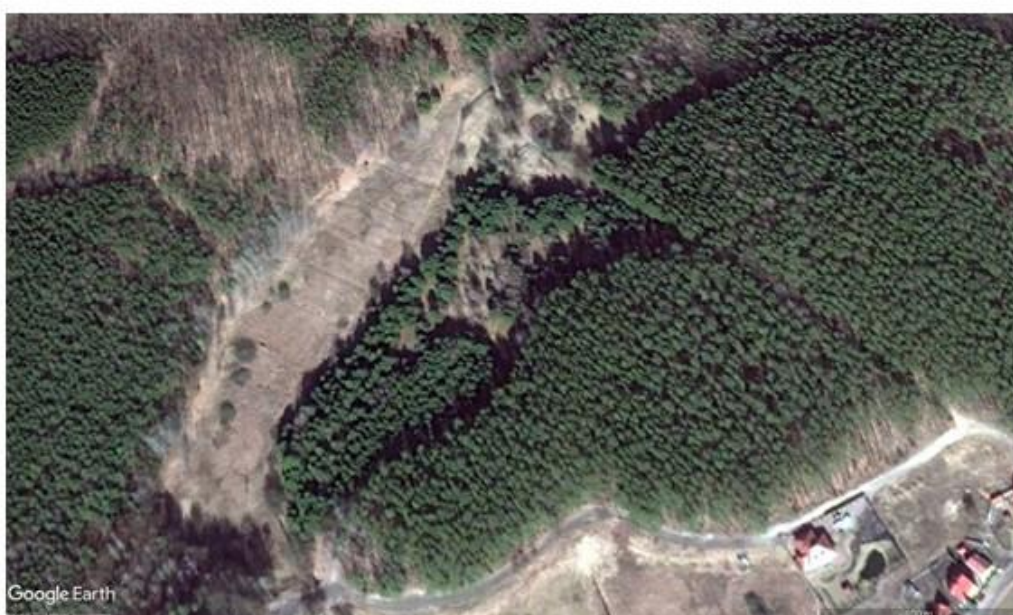
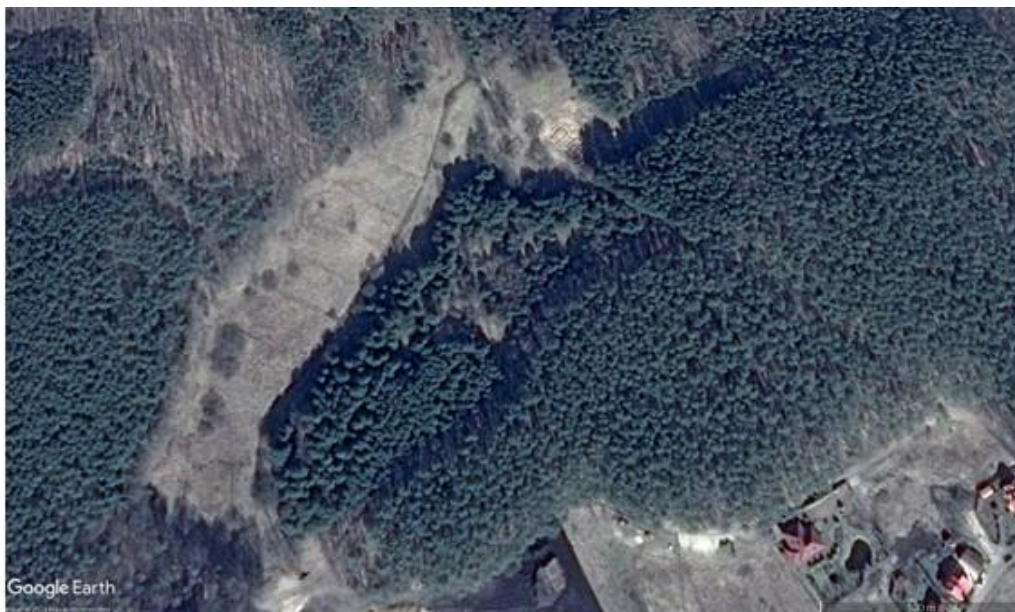
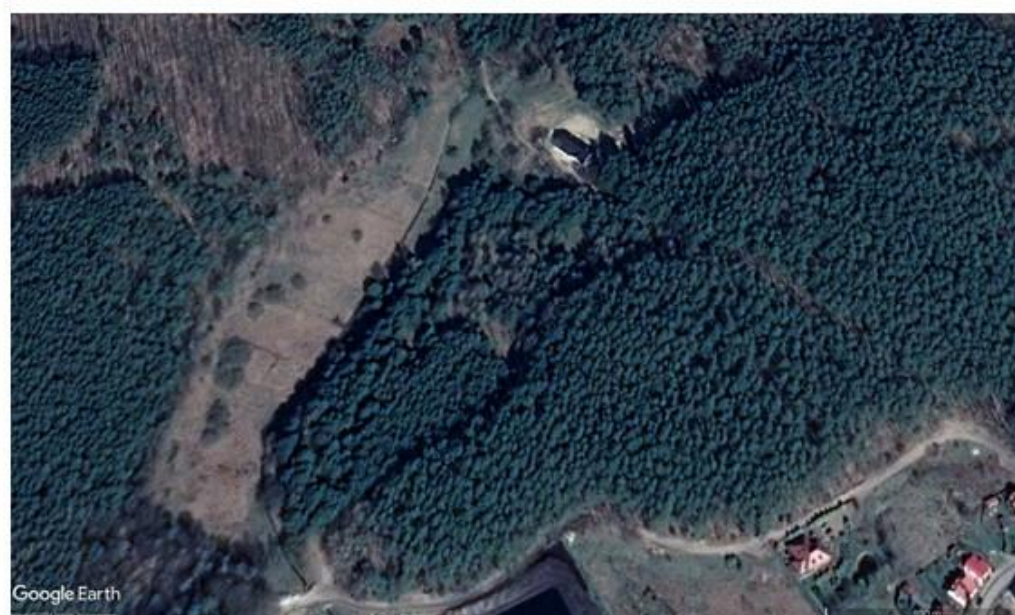
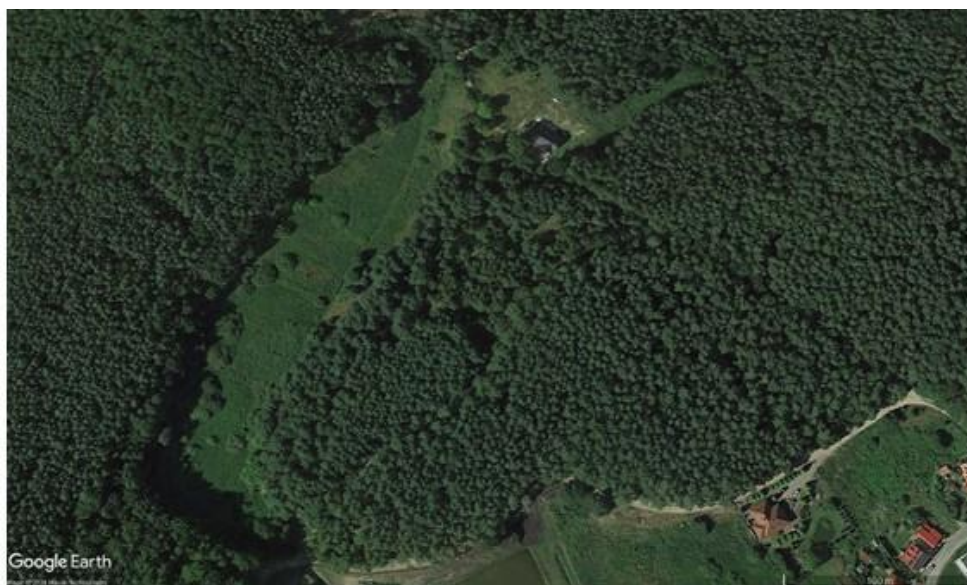
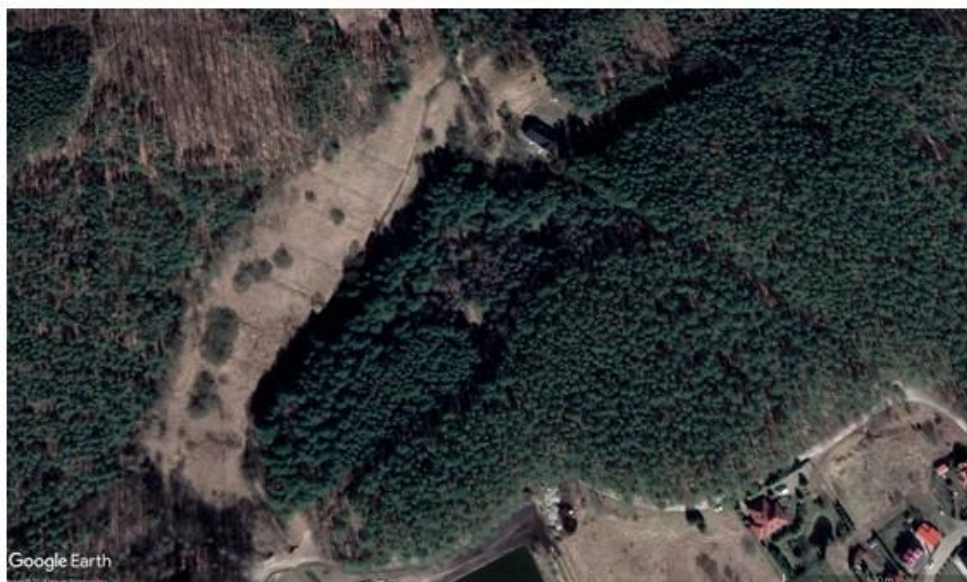
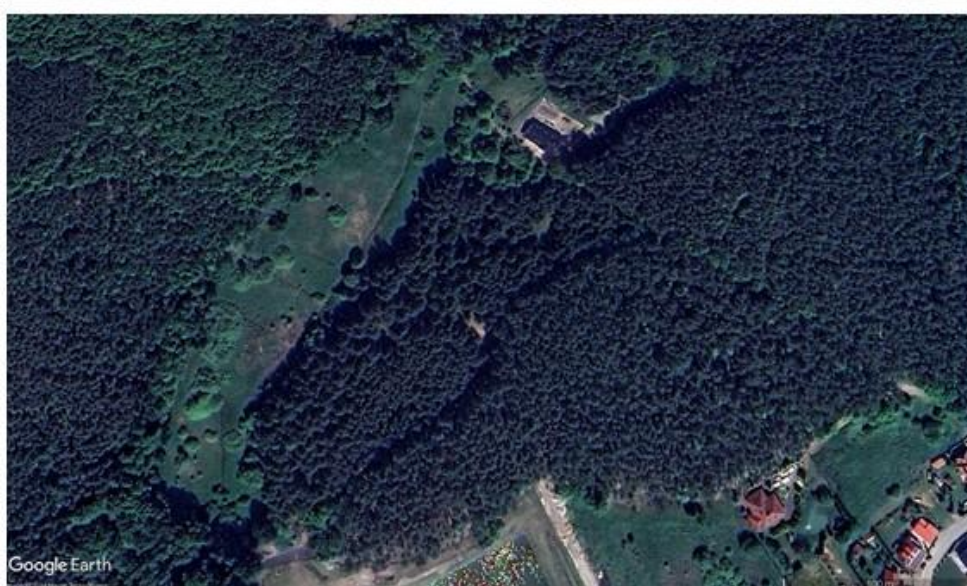
Interpretacja uzyskanych wyników obrazujących m.in. obecność wody w systemie melioracyjnym torfowiska jest utrudniona ponieważ ortofotomapy zostały wykonane na podstawie zdjęć lotniczych pozyskanych w różnych porach roku hydrologicznego tj. dla okresu zimowego, wiosny oraz lata (ryc. 4). Przedstawione proste zobrazowanie na podstawie ortofotomap wskazuje na okresowe przesuszenie mokradła z brakiem wody – odpływ szczególnie w okresie letnim. Stagnowanie wody stwierdzono w wybranych okresach wiosennych i zimowych, co jest przesłanką do zaplanowania zabiegów retencyjnych. Równocześnie analiza ortofotomap nie wskazuje na zwiększone tempo zarastania drzewami i krzewami.

**Ryc. 4.** Stan sieci melioracyjnej i zasięg wody w rowach w latach 2009, 2010, 2012, 2014, 2017, 2018, 2019, 2020, 2021 i 2023.

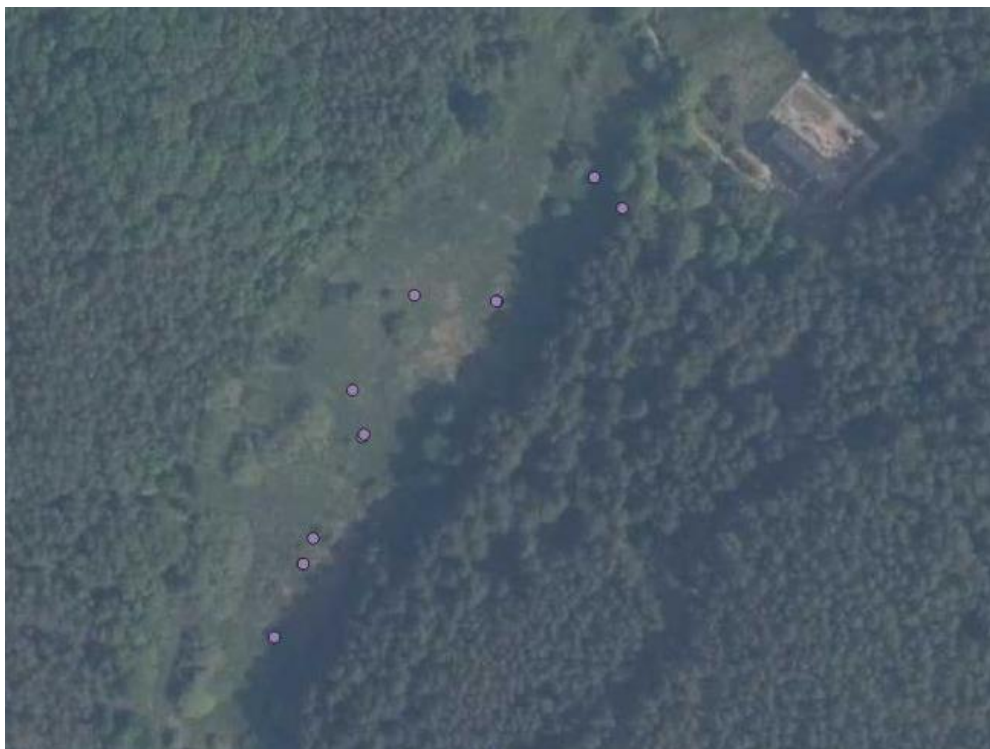
**Profile torfowe i miąższość torfów.** 7 września 2021 r. dla potrzeb niniejszego opracowania przeprowadzono badania obecności i miąższości torfu wykonując sześć wiercen geomorfologicznych (ryc. 5 i 6).

**Ryc. 5.** Lokalizacja profili torfowych i miejsca analizy zasięgu miąższości torfów (źródło podkładu ortofotomapy: Centralny Ośrodek Dokumentacji Geodezyjnej i Kartograficznej, 2024).

**Ogólny opis sondowań do 2 metrów, licząc z południa na północ torfowiska (ryc. 5).**

Pierwszy rdzeń (W1) piasek,

Drugi rdzeń (W2) 15 cm torf mocno rozłożony, 20 cm wkładka piaszczysta, torf turzycowy mało rozłożony do 2 m,

Trzeci rdzeń (W3) zapiaszczony torf do 20 cm poniżej piasek, od 50 cm do metra torf średnio rozłożony,

Czwarty rdzeń (W4) w rowie, półtora metra torfu dolne 0,5 m bardzo słabo rozłożone,

Piąty rdzeń (W5) piasek,

Szósty rdzeń (W6) w rowie do 50 cm średnio rozłożony torf, poniżej torf mocno rozłożony.

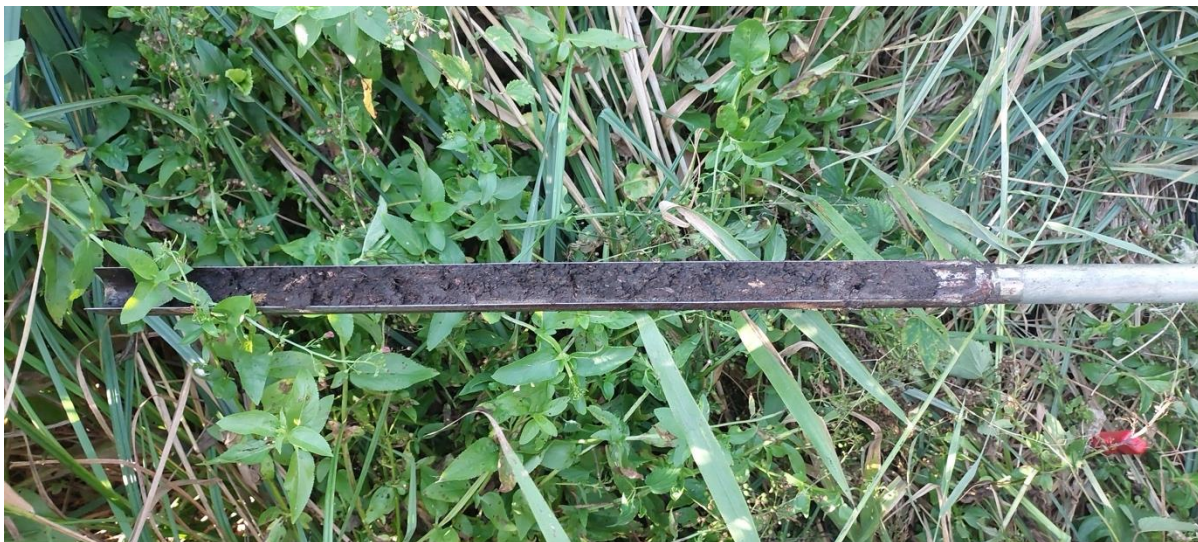
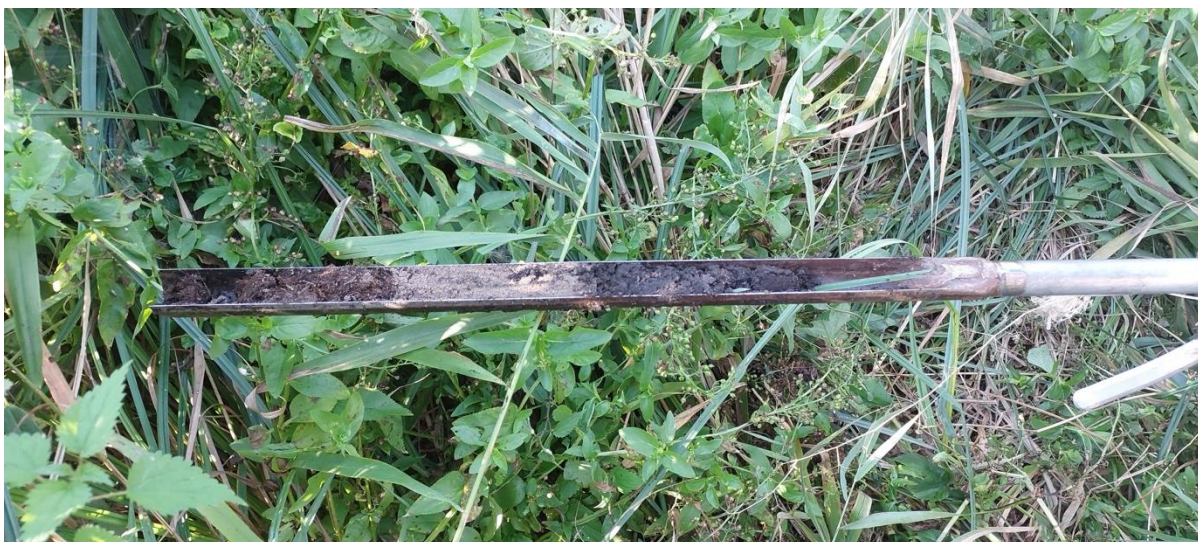
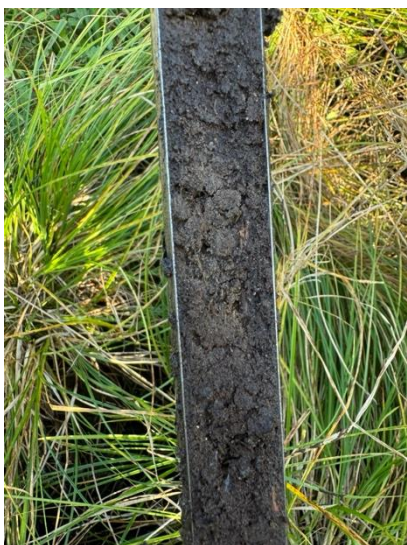
Przeprowadzone sondowania potwierdzają obecność torfowiska definiowanego przez występowanie torfu do głębokości (miąższości) co najmniej 2 metrów. Profil podłużny wykazał, występowanie warstwy średnio rozłożonego torfu zielnego (turzycowego) o miąższości **0,4 – 2 m**, który zalegał na warstwie gytii drobnodetrytusowej beżowej o miąższości około 50 cm w centrum obiektu. Na głębokości 1,5 m stwierdzono stałe zwierciadło wód gruntowych, z podstawą nieprzepuszczalną (gliny lub gliny spiaszczone). Silny zapach siarkowodoru w wodach gruntowych może świadczyć o przebiegu procesów glejowych. W części południowej, na uwagę zwraca warstwa 0,2 m średnioziarnistego piasku rozdzielająca osady średnio rozłożonego torfu zielnego (ryc. 5). Zalegający tu piasek może być efektem postępujących procesów stokowych, w efekcie odsłonięcia zlewni torfowiska (odlesienie zlewni) w przeszłości.

**Fot. 6.** Przykładowe rdzenie z widocznym torfem, w części środkowej warstwa piasku rozdzielająca warstwy średnio rozłożonego torfu zielnego (fot. M. Gąbka, M. Lamentowicz).

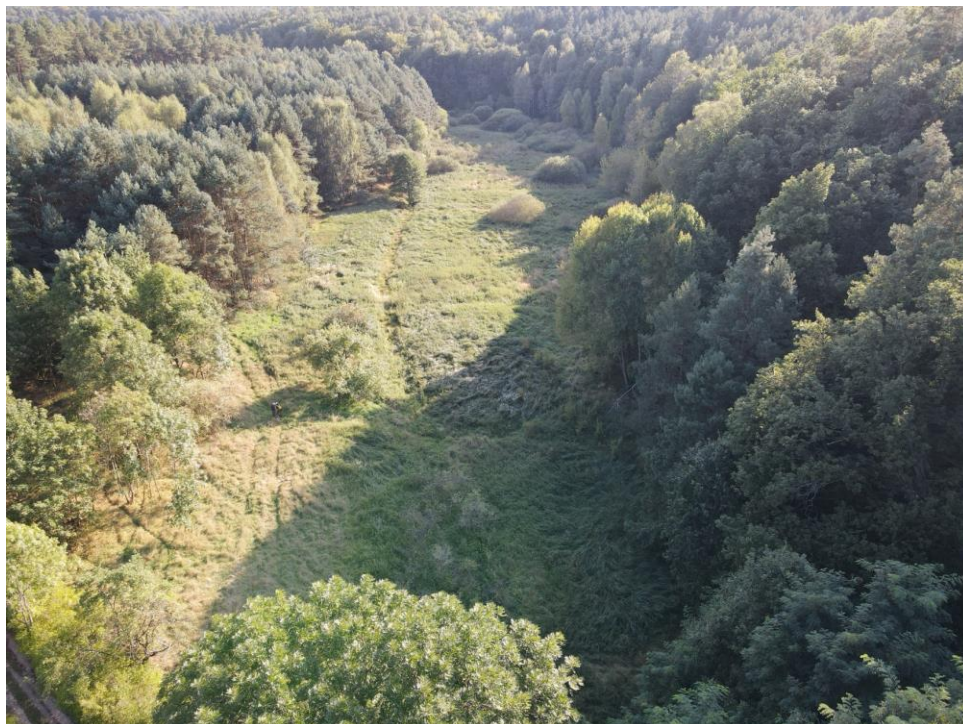
Fot. 1. Widok na torfowisko od strony południowej; widoczny główny kanał Bolimki (fot. M. Lamentowicz).

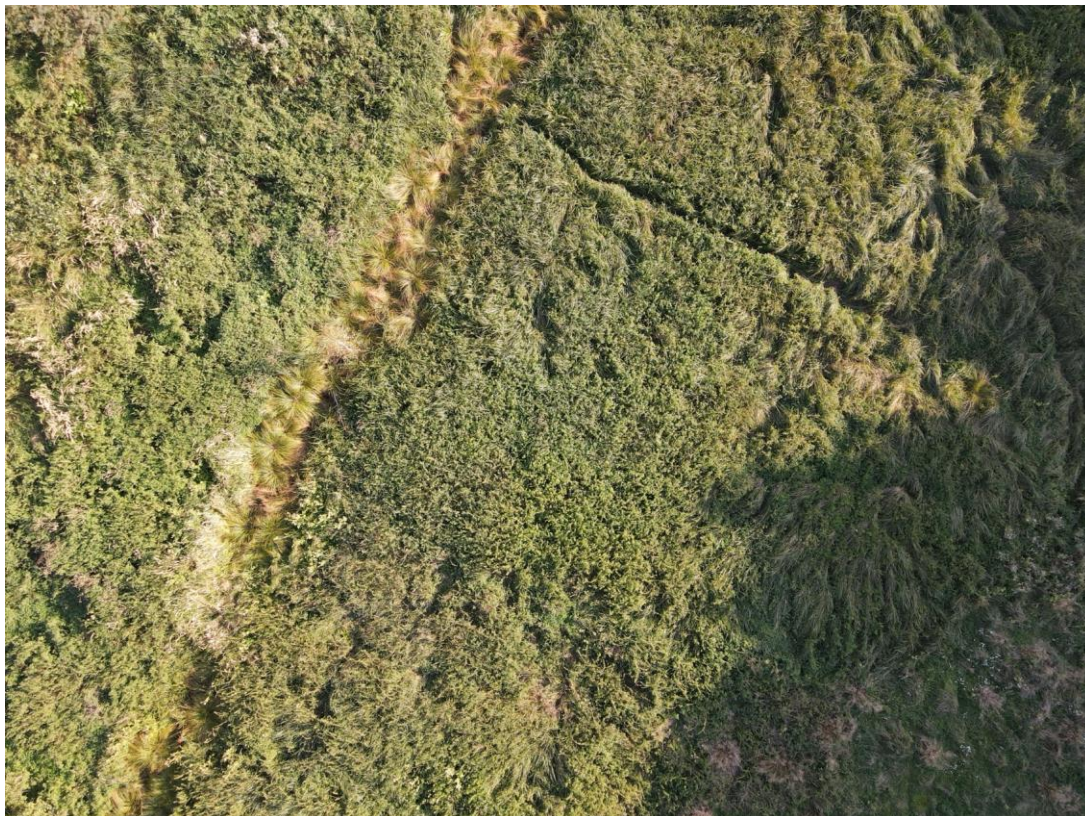
Fot. 3. Kępowy szuwar turzycy prosowej (*Caricetum paniculatae*) w obniżeniach sieci melioracyjnej (fot. M. Lamentowicz).

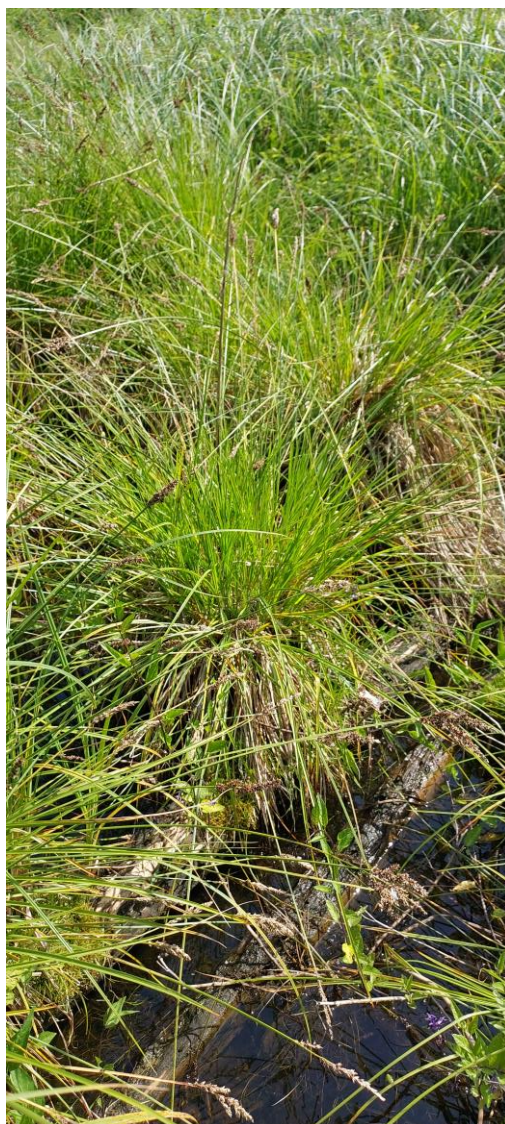
Fot. 6. Kanał odwadniający w okresie wiosennym (czerwiec 2024) z widoczną stagnującą wodą (fot. M. Gąbka).
