**Wycena numer: RTM-182/24 Skoda Octavia**

Zadanie: Określenie wartości rynkowej pojazdu

Model: Octavia II 1.9 TDI MR'04 E4

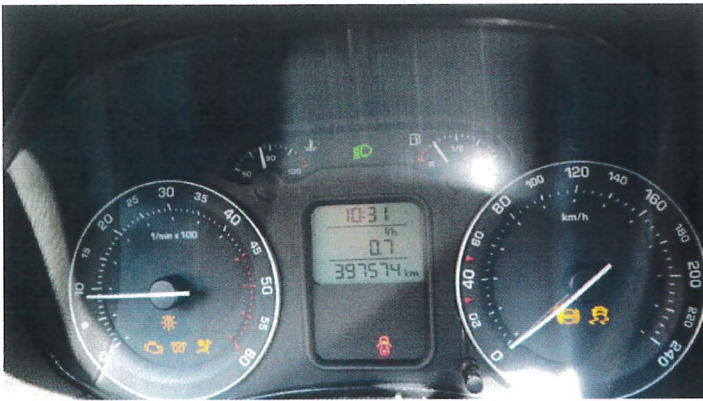
Stan drogomierza oraz kontrolki, które nie zgasły po uruchomieniu silnika.

Pojazd wymaga wykonania diagnostyki komputerowej pojazdu wraz z usunięciem usterek z uwagi na sygnalizowanie nieprawidłowości pracy silnika oraz układu ABS oraz układu poduszek powietrznych. Kontrolki nie zgasyły po uruchomieniu silnika.
