| <b>GEZ</b><br><b>27</b> | <b>KARTA ADRESOWA ZABYTKU</b> | | 3. Miejscowość<br><br><b>Czeska Wieś</b> |
| 1. Nazwa<br><br><b>Budynek mieszkalny w zagrodzie</b> | 2. Czas powstania<br><br><b>ok. 1870 r.</b> | 4. Adres<br>Czeska Wieś nr 35, dz. nr 511<br><br>5. Przynależność administracyjna<br>województwo opolskie<br>powiat brzeski<br>gmina Olszanka<br><br>6. Formy ochrony<br>Zarządzenie Nr WG-VII-55/2016 Wójta Gminy Olszanka z dnia 1 sierpnia 2016 r. w sprawie przyjęcia Gminnej Ewidencji Zabytków Gminy Olszanka | |

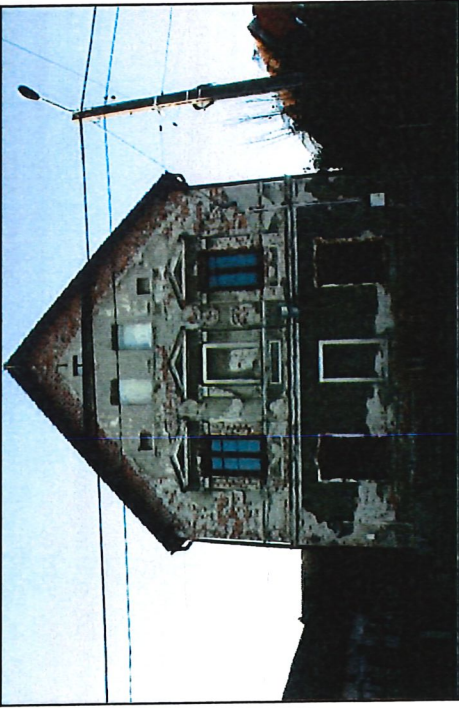
1. Widok od pld.-wsch. 2. Widok od pld. 3. Widok od ptn.-wsch. 4. Lokalizacja.

Pokrycie dachowe zostało wymienione przed laty na materiał ahistoryczny. Dach podwyższono, zmieniając proporcje budynku i kąt nachylenia połaci, w których zamontowano okna dachowe. Wody opadowe odprowadzane są z połaci poprzez rynny i rury spustowe wpięte do kanalizacji. Mury bez widocznych odchyleń czy spękań, w partiach dolnych ze śladami zawilgocenia. Tynki z znacznymi ubytkami, spękane i odparzone. Dekoracja architektoniczna częściowo zniszczona w trakcie wymiany pokrycia dachowego i podwyższania dachu, a także w trakcie wymiany stolarki okiennej, która pociągnęła za sobą nieznaczne powiększenie otworów. Stolarka okienna w całości wymieniona na ahistoryczną. Stolarka drzwiowa z widocznymi ubytkami malatur i degradacją drewna w partiach dolnych.

- rozpoznanie i wyeliminowanie przyczyn zawilgocenia murów,
- uzupełnienie ubytków tynków,
- renowacja stolarki drzwiowej,
- w przypadku podjęcia remontu budynku należy dążyć do: przywrócenia pierwotnej formy dachu wraz z rodzajem pokrycia (dachówka ceramiczna karpówka); przywrócenia pierwotnej wielkości otworów z dopuszczeniem stosowania blend; wymiany tynków na nowe wykonane na bazie wapna hydraulicznego przy zachowaniu istniejącej i pod warunkiem odtworzenia zniszczonej dekoracji architektonicznej; wymiany okien na stolarkę w formach nawiązujących do historycznej.
