**PROGRAM PRAC KONSERWATORSKICH  
DOTYCZĄCY STOLARKI Z WNĘTRZA KOŚCIOŁA  
PW. ŚW. PIOTRA I PAWŁA APP  
W KONIUSZY**

Kraków, 20 WRZESIEŃ 2018 roku.

Opracował: mgr Jan Szczurek

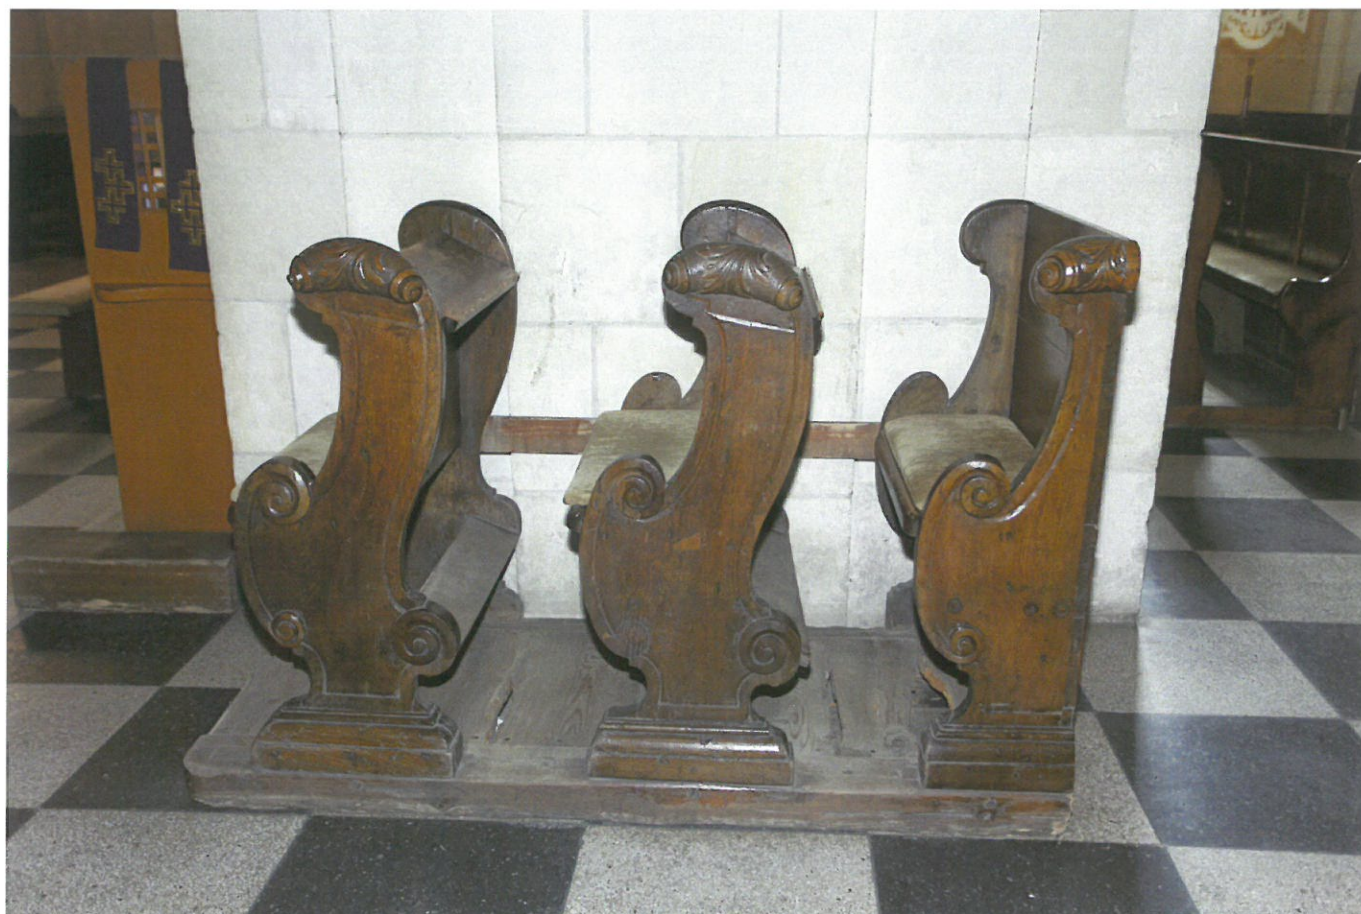
Fot nr 1 Koniusza, kościół pw. Św. Apostołów Piotra i Pawła. Widok rokokowych ławek z połowy XVIII wieku. Stan w sierpniu 2018 roku.

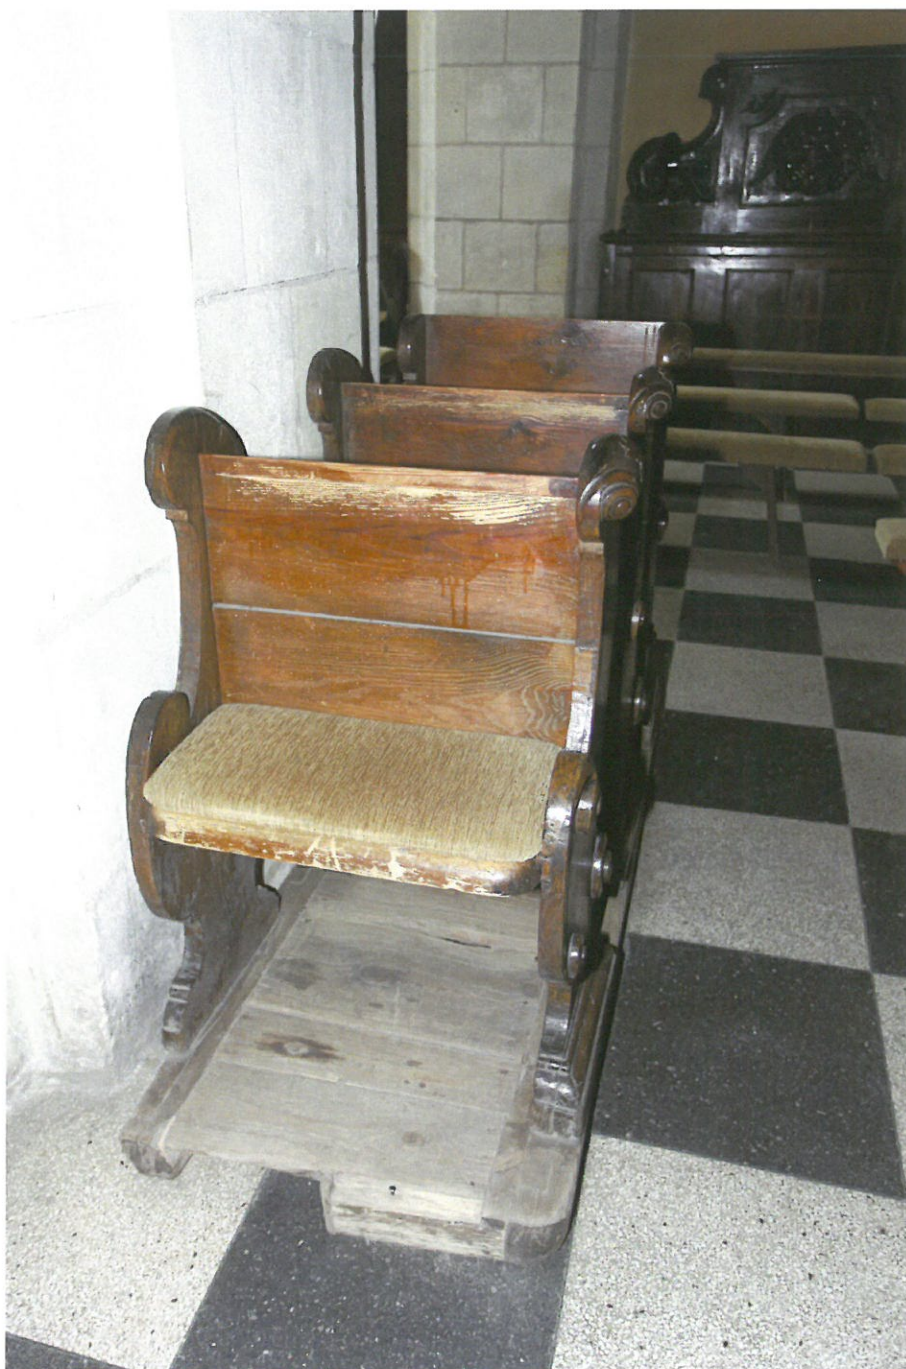
Fot nr 2 Koniusza, kościół pw. Św. Apostołów Piotra i Pawła. Widok rokokowych ławek z połowy XVIII wieku. Stan w sierpniu 2018 roku.

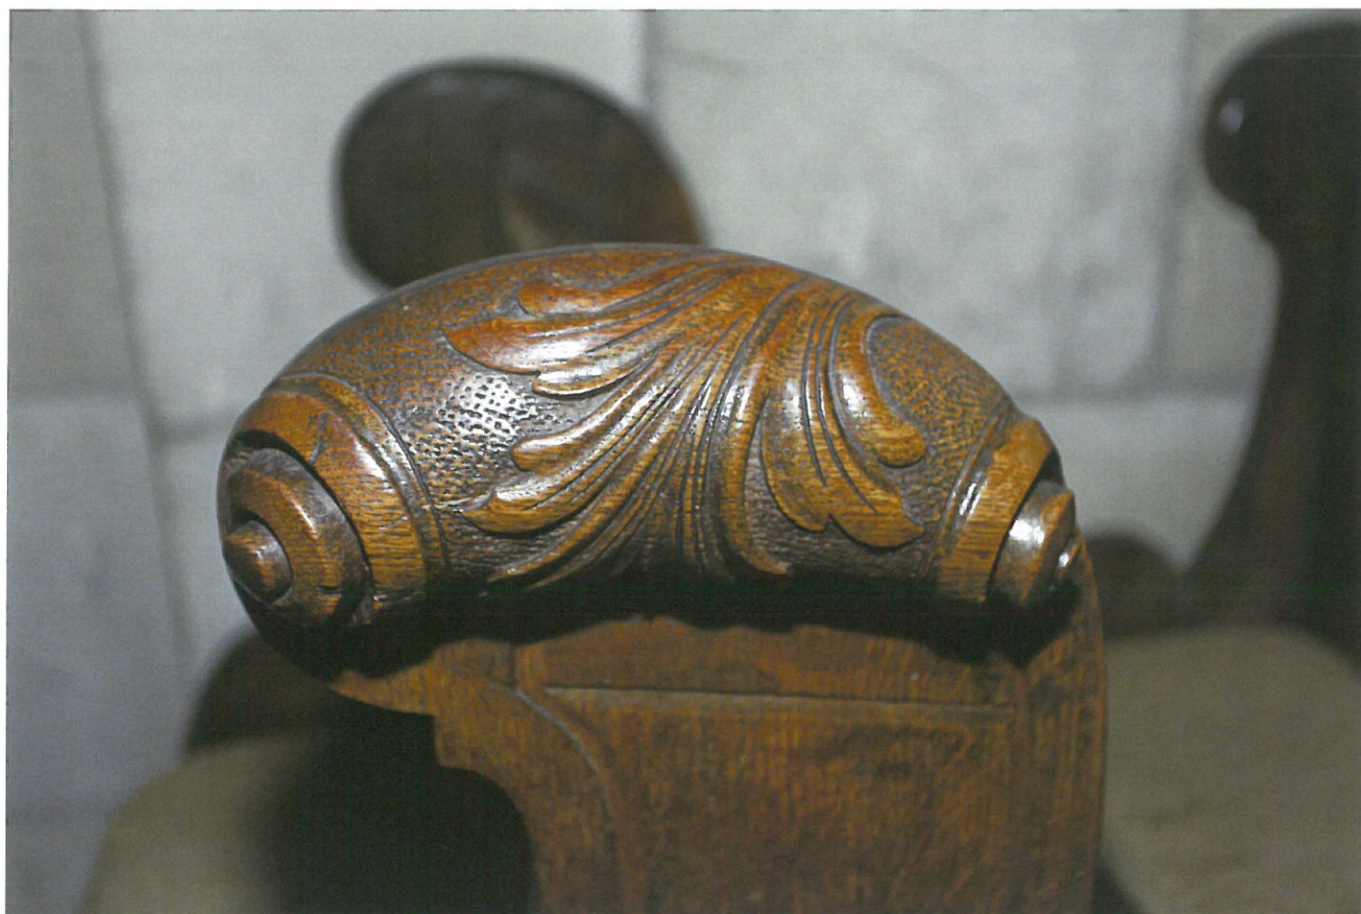
Fot nr 3 Koniusza, kościół pw. Św. Apostołów Piotra i Pawła. Widok rokokowych ławek z połowy XVIII wieku. Stan w sierpniu 2018 roku.

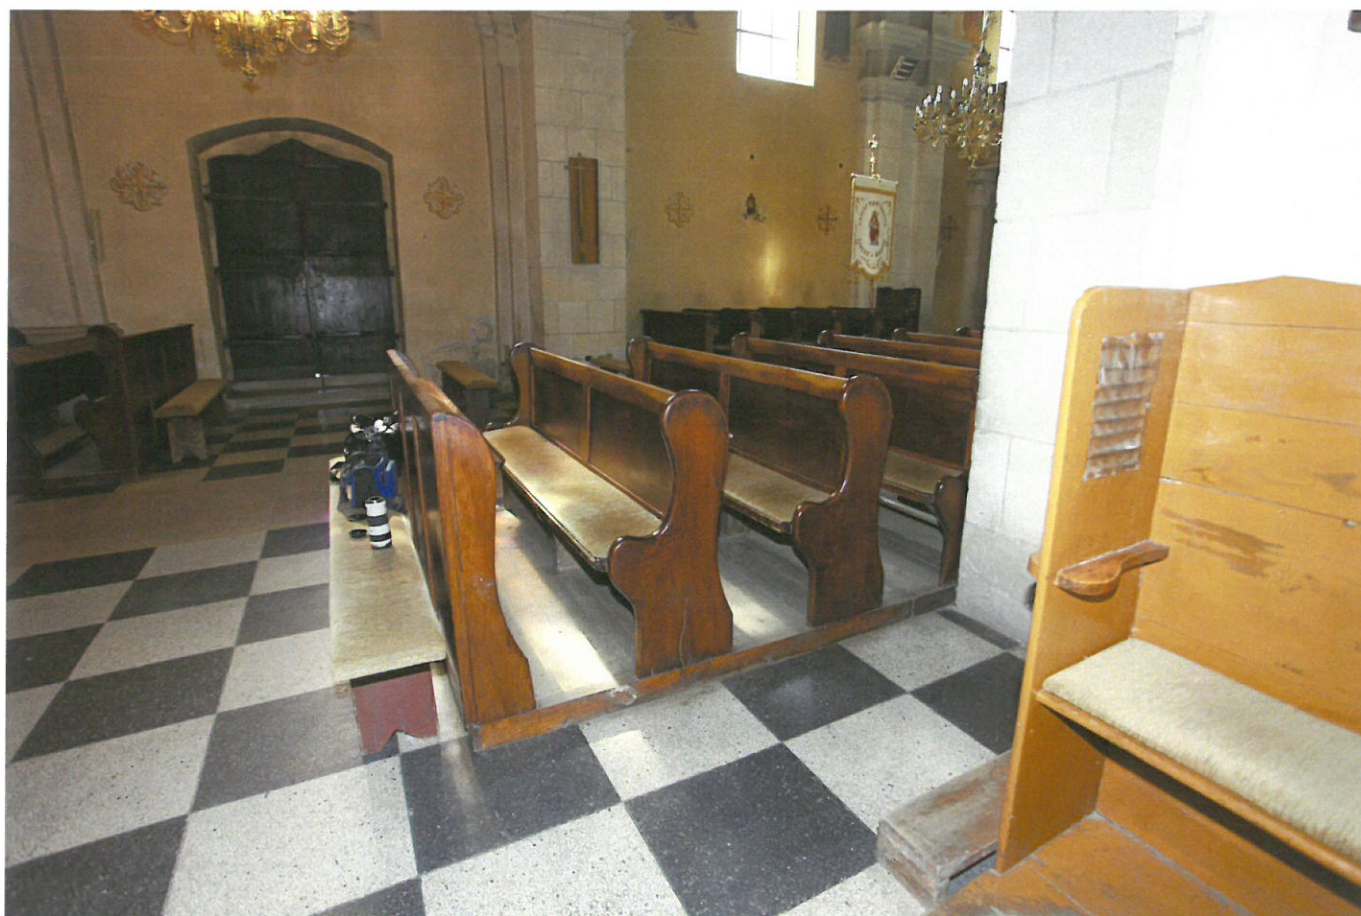
Fot nr 4 Koniusza, kościół pw. Św. Apostołów Piotra i Pawła. Widok ławek z roku 1966.  
Stan we wrześniu 2018 roku.

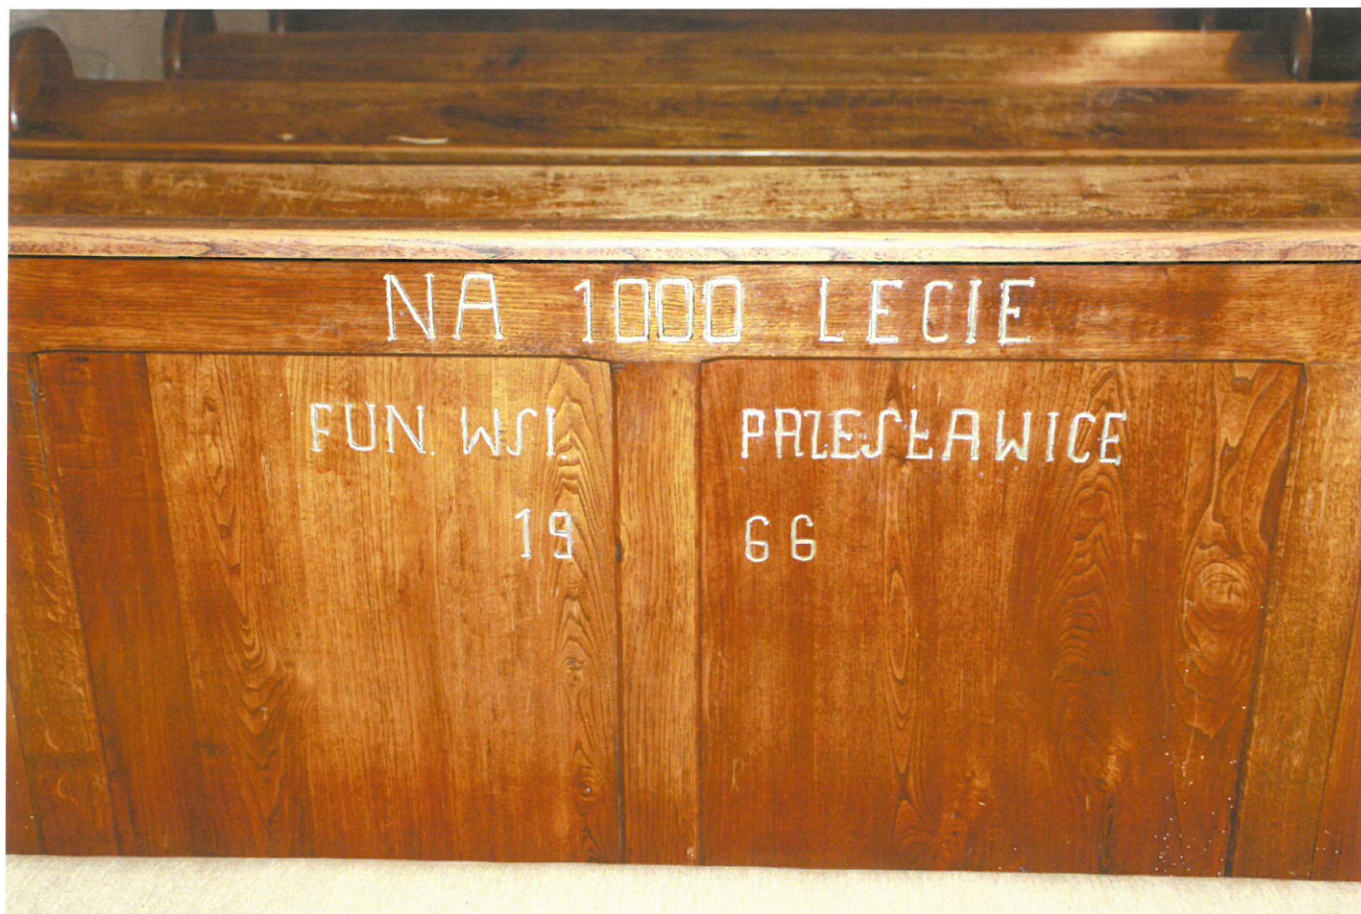
Fot nr 5 Koniusza, kościół pw. Św. Apostołów Piotra i Pawła. Widok ławek z roku 1966.  
Stan we wrześniu 2018 roku.

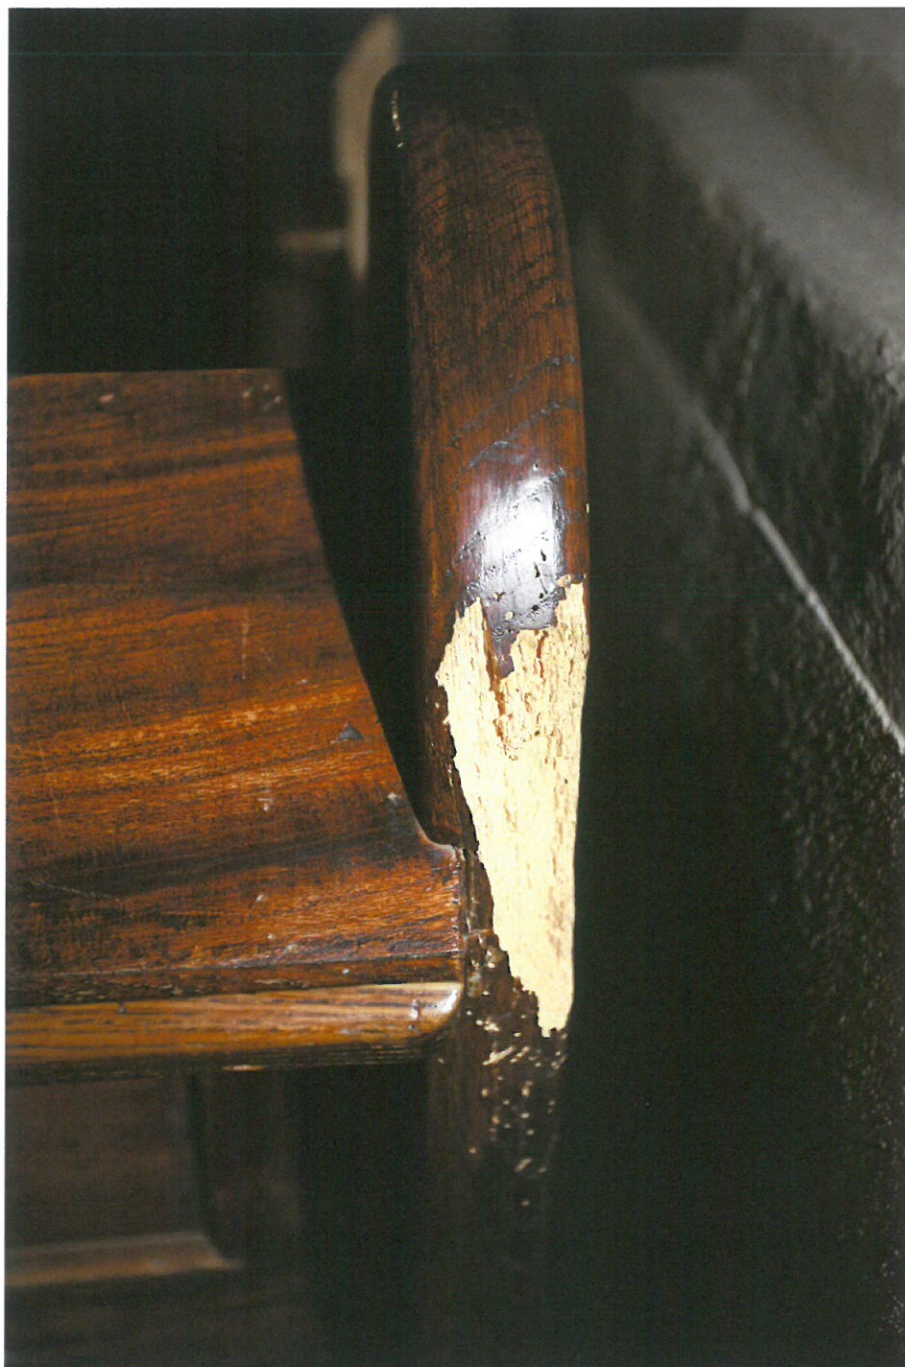
Fot nr 6 Koniusza, kościół pw. Św. Apostołów Piotra i Pawła. Widok ławek z roku 1966. Stan we wrześniu 2018 roku. Duże ubytki w skutek destrukcyjnej działalności owadzych szkodników drewna.

3. Zabiegi dezynfekcji i dezynsekcji drewna w celu likwidacji destrukcyjnej działalności owadów szkodników drewna. Likwidacji pleśni i grzybów. Powlekanie drewna preparatem Ksirein, iniekcje w otwory po owadach za pomocą strzykawek. Ostonięcie na jakiś czas miejsc dozowania preparatu folią.

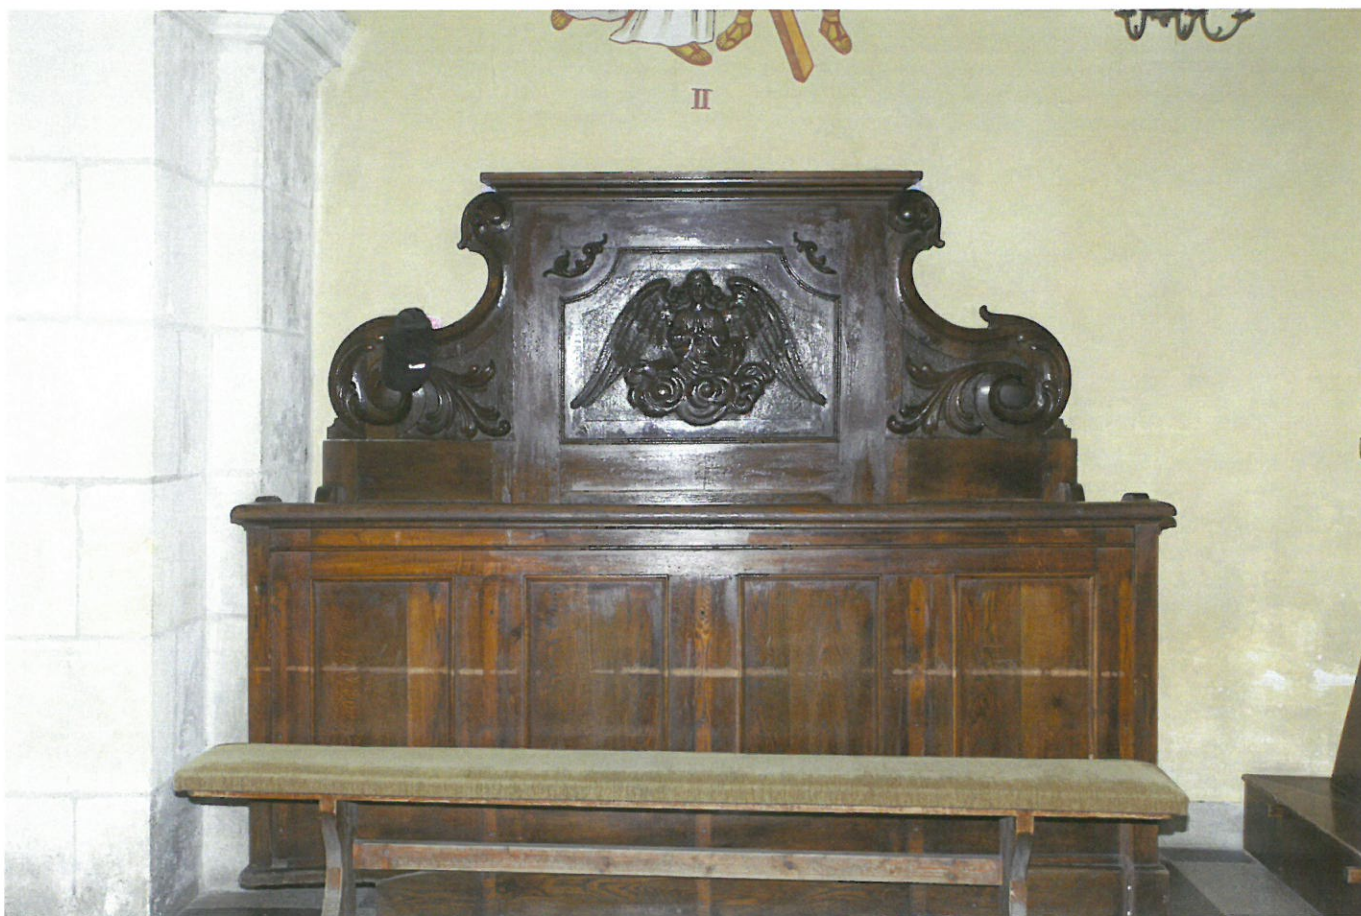
Fot nr 7 Koniusza, kościół pw. Św. Apostołów Piotra i Pawła. Widok stali z XIX/XX wiek.  
Stan we wrześniu 2018 roku. Stan w sierpniu 2018 roku.

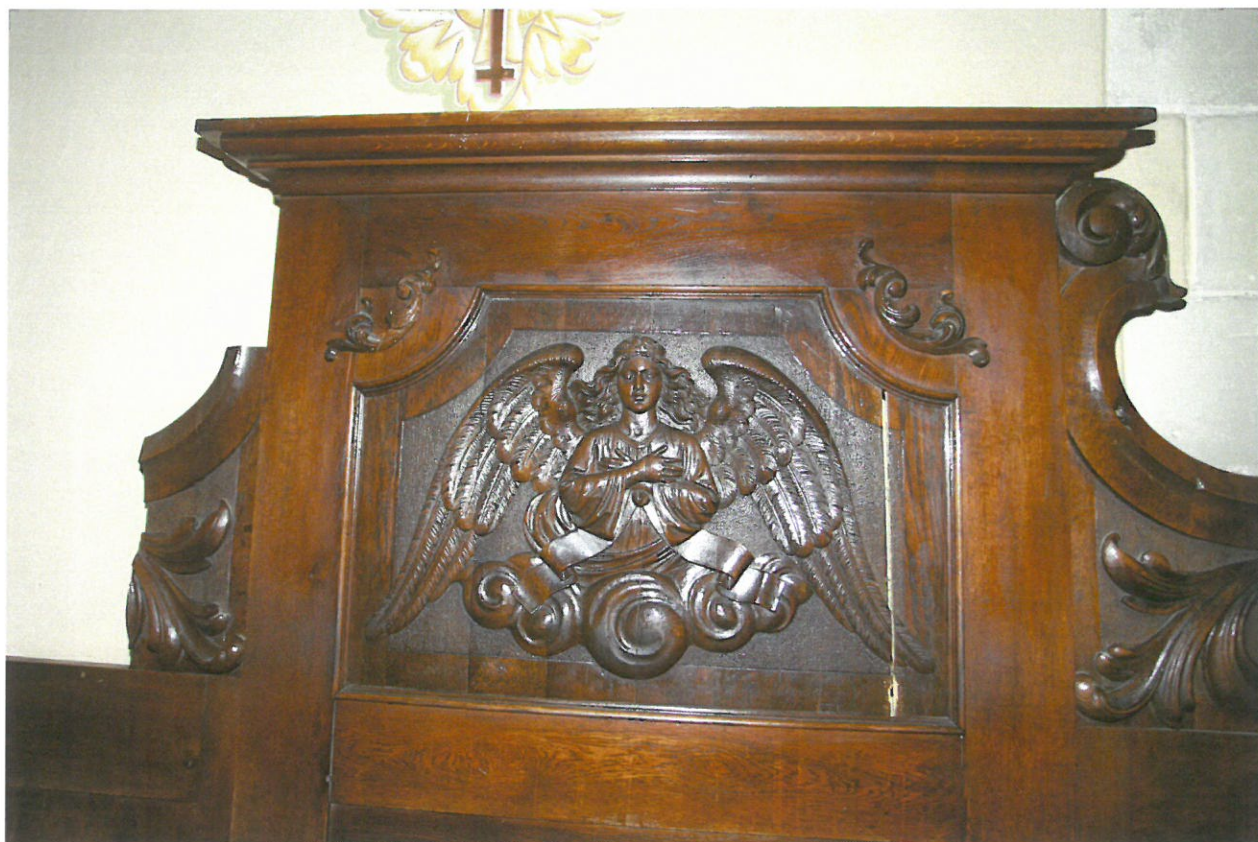
Fot nr 8 Koniusza, kościół pw. Św. Apostołów Piotra i Pawła. Widok stali z XIX/XX wiek.  
Stan we wrześniu 2018 roku. Stan w sierpniu 2018 roku.

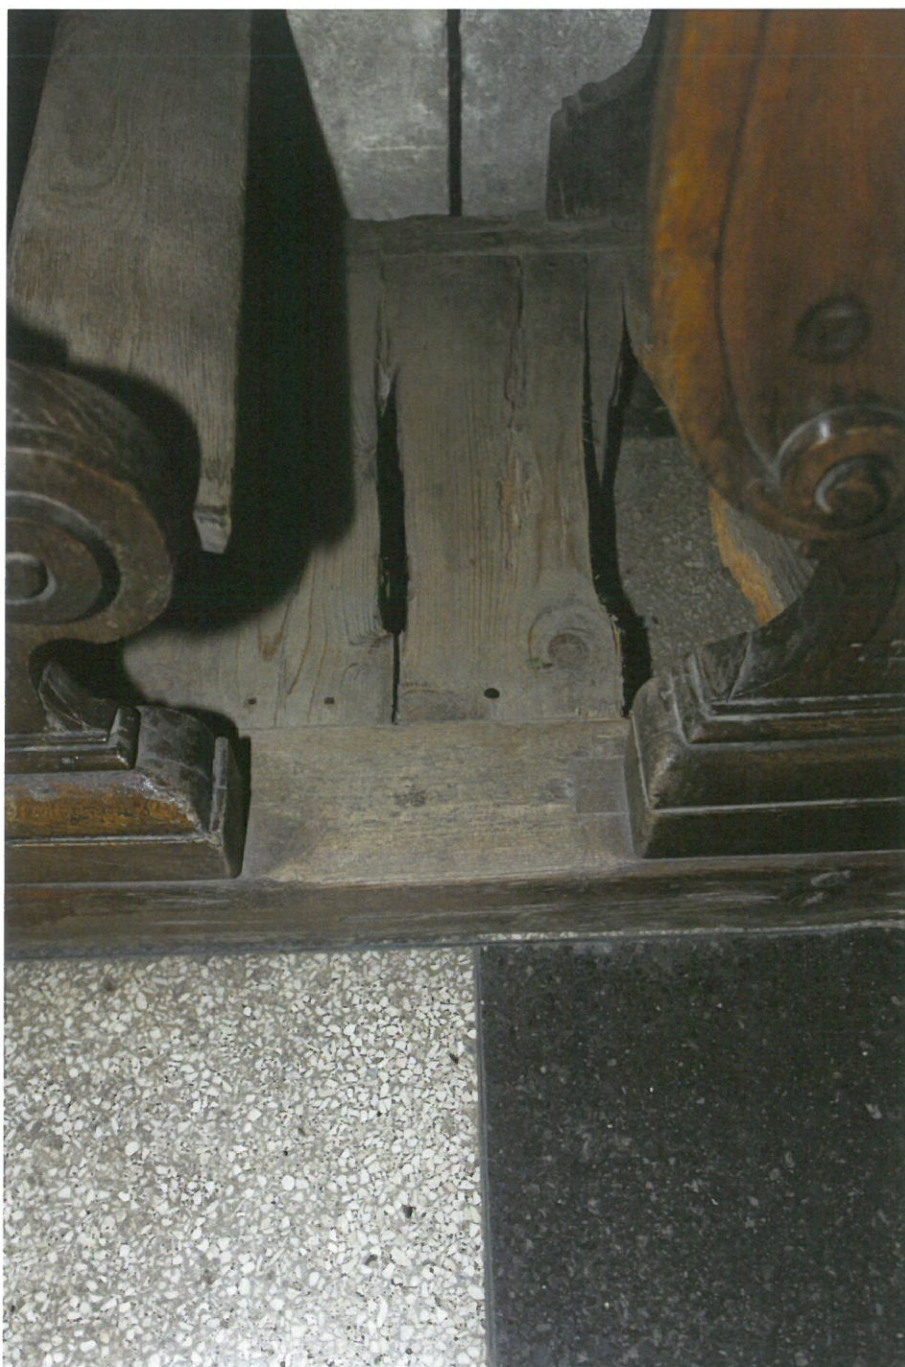
Stan stolarki jest różny. Najstarsze ławki są w złym stanie. Podesty ich są silnie uszkodzone. Brak fragmentów desek.

Fot nr 9 Koniusza, kościół pw. Św. Apostołów Piotra i Pawła. Widok rokokowych ławek z połowy XVIII wieku. Uszkodzenia podestów. Stan w sierpniu 2018 roku.

Do zadań konserwacji technicznej i zabiegów dezynfekcji i impregnacji należeć będzie poprawa parametrów wytrzymałości mechanicznej drewna. Stabilizacja i konsolidacja elementów rozluźnionych, rozeschniętych, rozklejonych. W miejscach gdzie deski podestów są silnie uszkodzone proponuje się ich wymianę na nowe.

5. Izolacja kitów szelakiem.
6. Klejenie i konsolidacja elementów odspojonych – klej do drewna, ściski, wstawki z drewna w miejscach dużych ubytków – np. podesty wymiana zniszczonych desek.

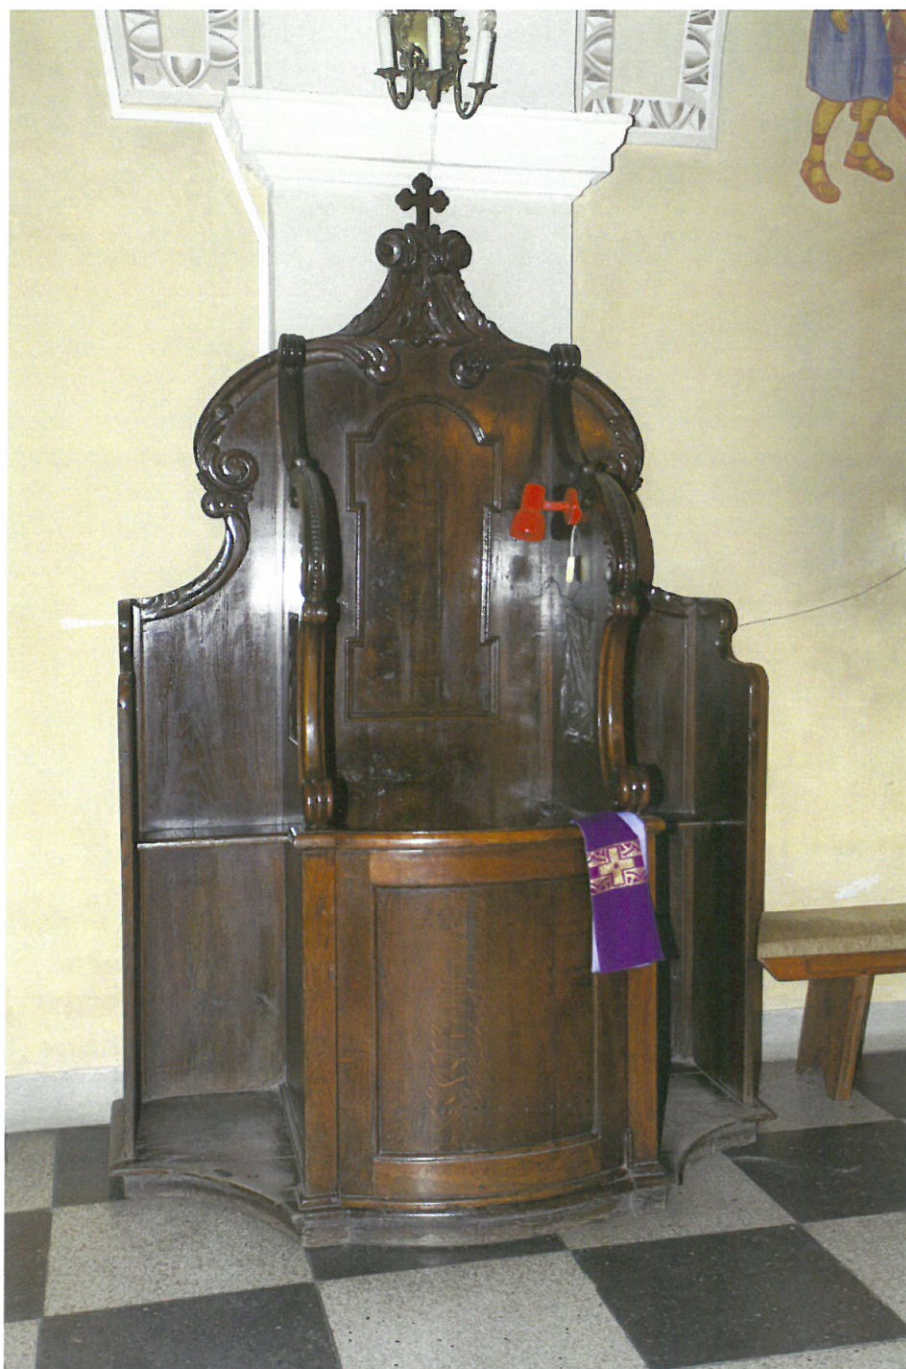
Fot nr 10 Koniusza, kościół pw. Św. Apostołów Piotra i Pawła. Widok rokokowego konfesjonału z połowy XVIII wieku. Stan w sierpniu 2018 roku.

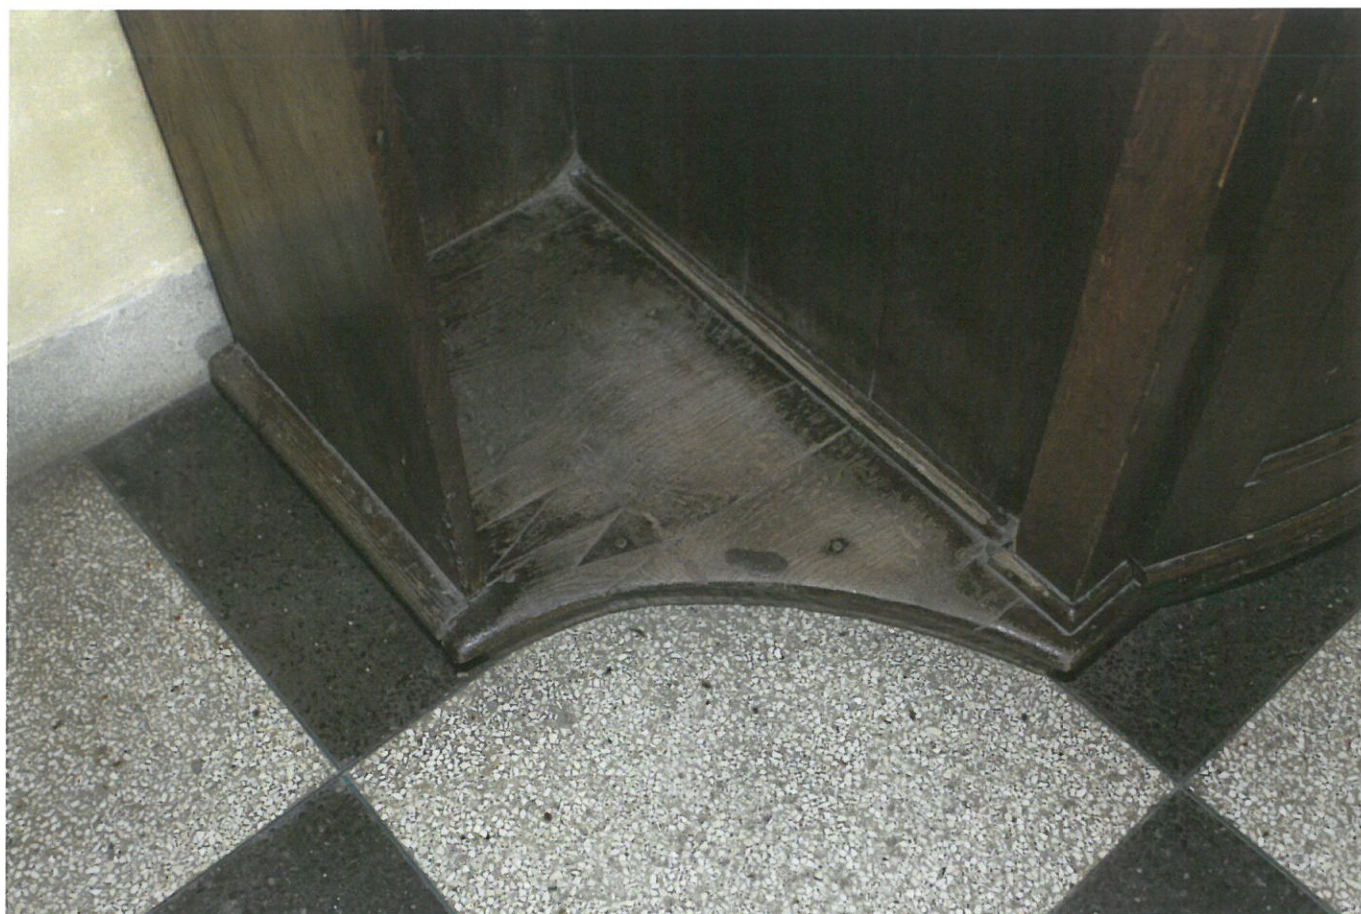
Fot nr 11 Koniusza, kościół pw. Św. Apostołów Piotra i Pawła. Widok rokokowego konfesjonułu z połowy XVIII wieku. Stan w sierpniu 2018 roku.

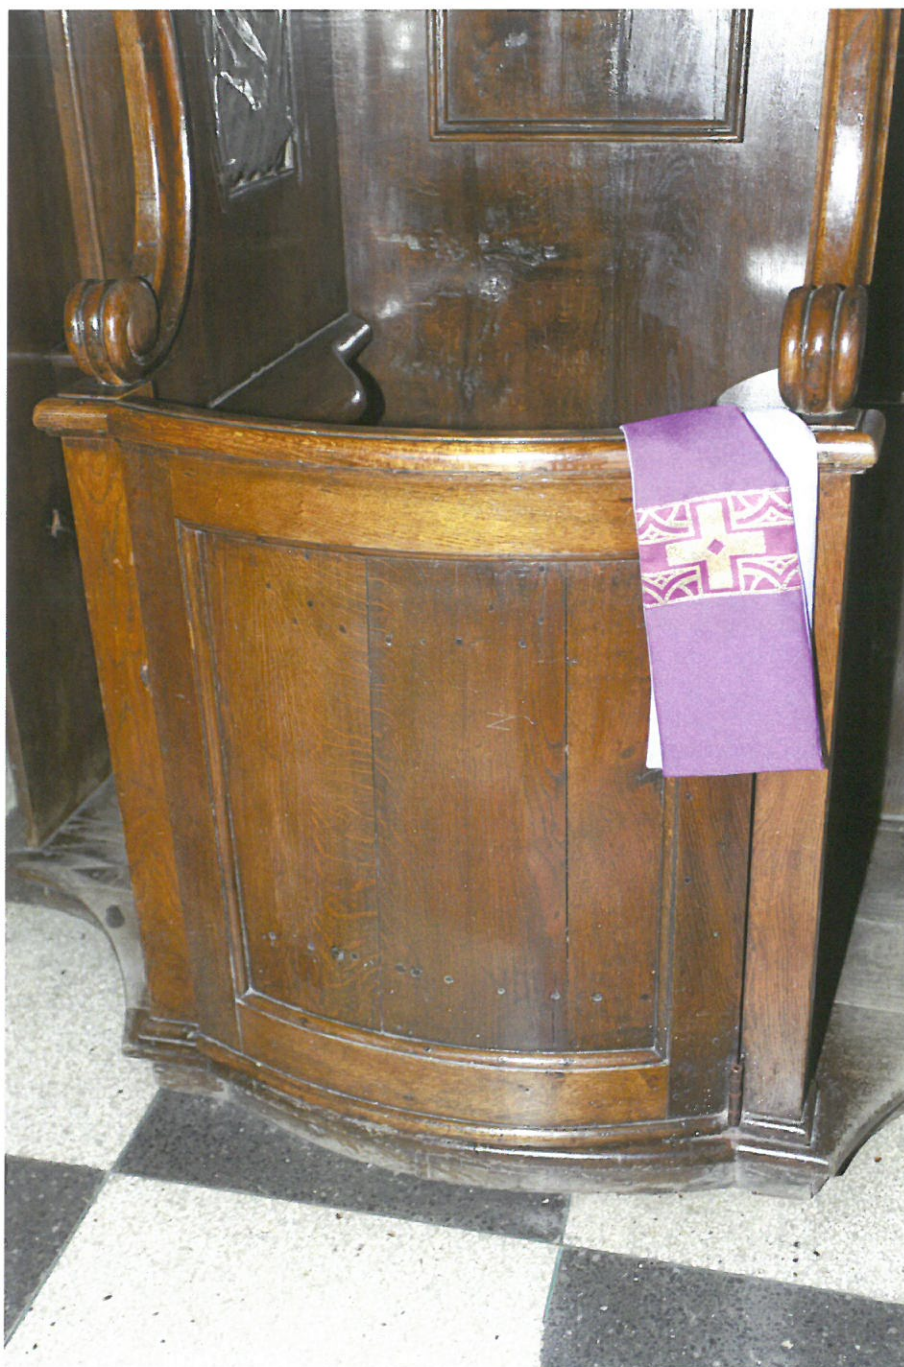
Fot nr 12 Koniusza, kościół pw. Św. Apostołów Piotra i Pawła. Widok rokokowego konfesjonatu z połowy XVIII wieku. Stan w sierpniu 2018 roku.

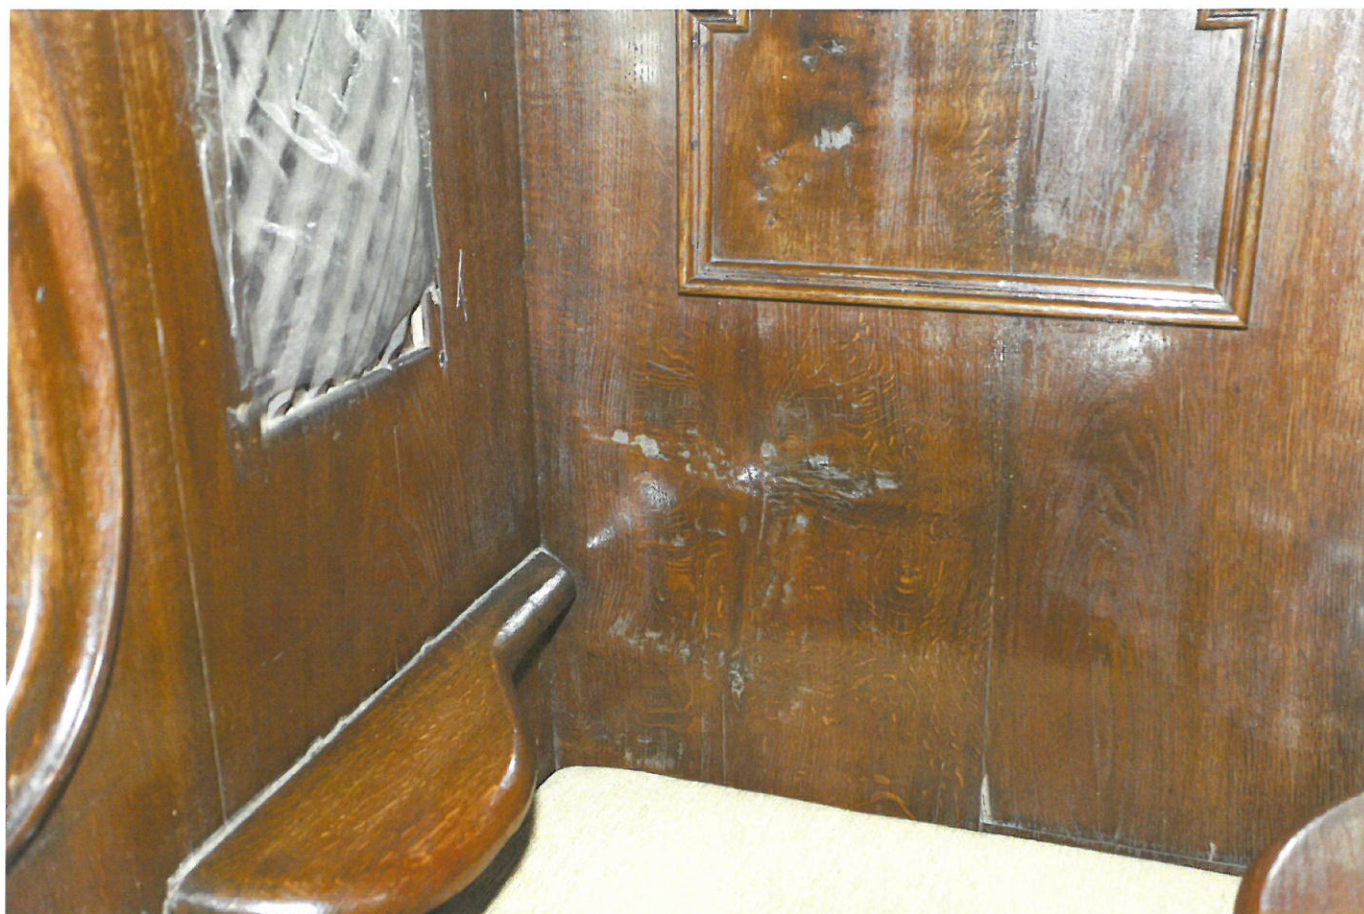
Fot nr 13 Koniusza, kościół pw. Św. Apostołów Piotra i Pawła. Widok rokokowego konfesjonału z połowy XVIII wieku. Stan w sierpniu 2018 roku.

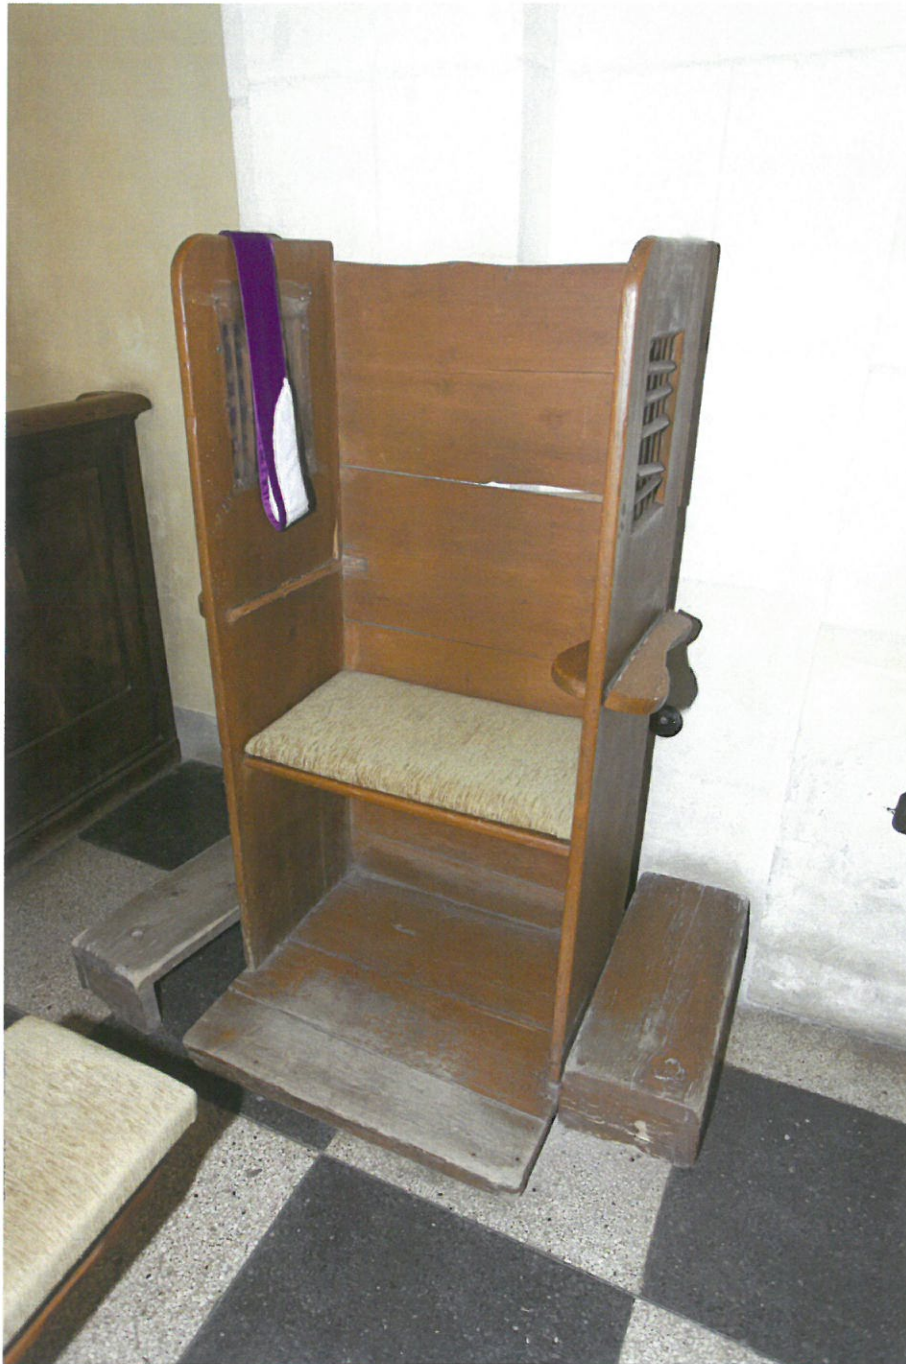
Fot nr 14 Koniusza, kościół pw. Św. Apostołów Piotra i Pawła. Widok współczesnego konfesjonu 1956-1958 rok. Stan w sierpniu 2018 roku.

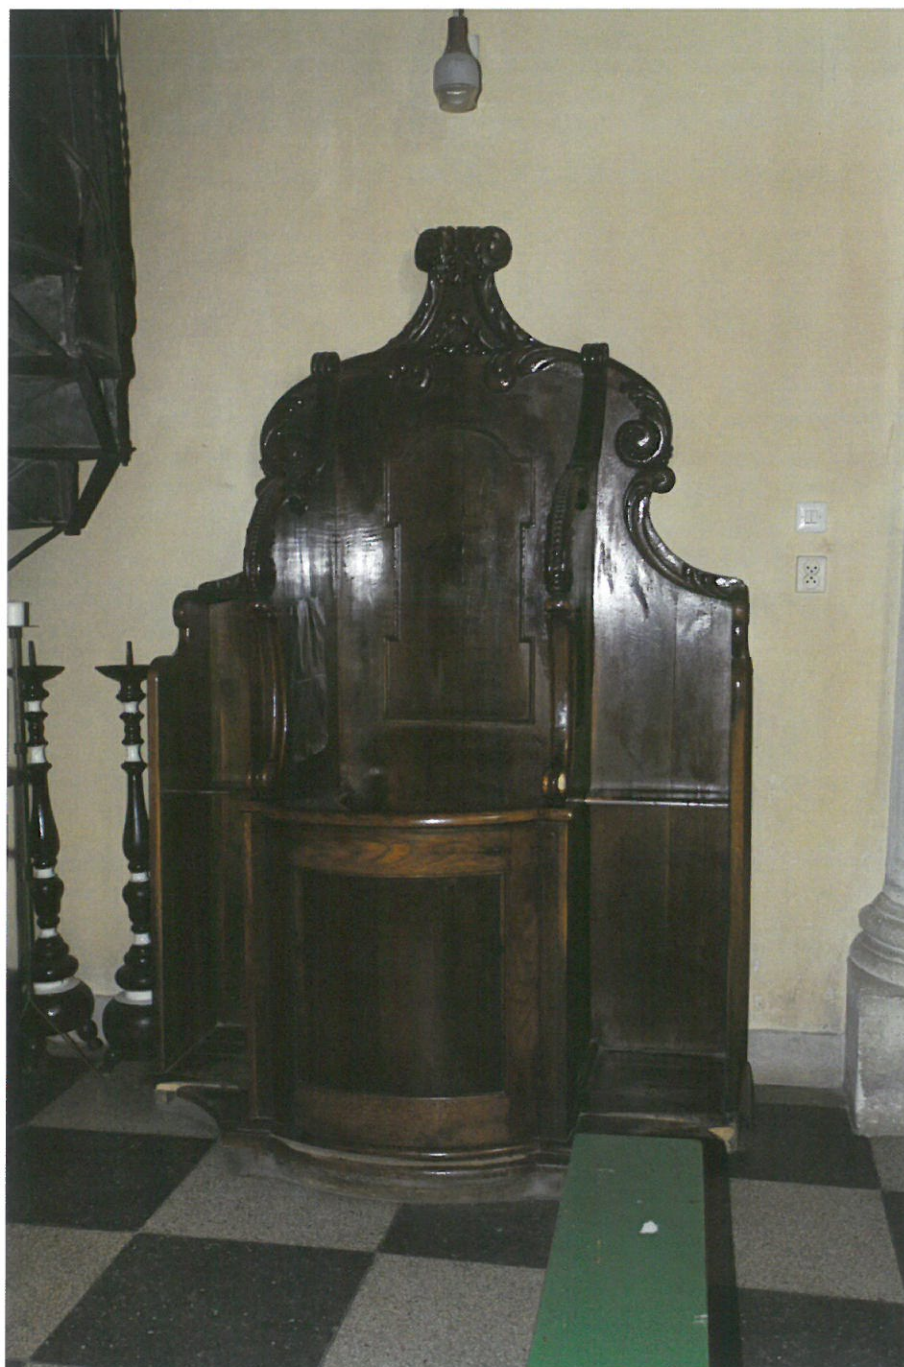
Fot nr 15 Koniusza, kościół pw. Św. Apostołów Piotra i Pawła. Widok rokokowego konfesjonatu z połowy XVIII wieku. Stan w sierpniu 2018 roku.

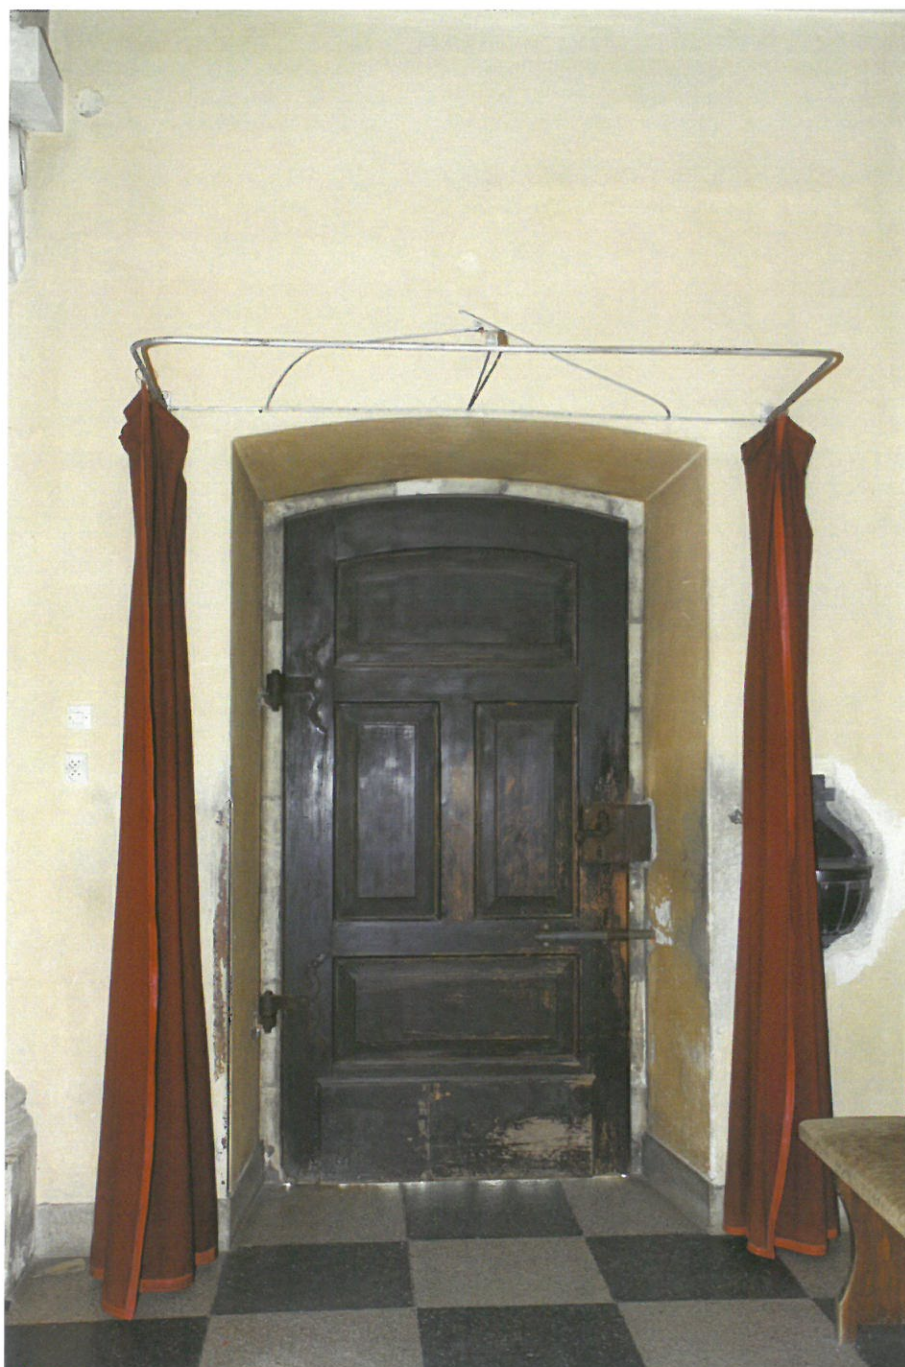
Fot nr 16 Koniusza, kościół pw. Św. Apostołów Piotra i Pawła. Widok drzwi wejściowych do kościoła przez kruchtę. XIX wiek. Stan w sierpniu 2018 roku.

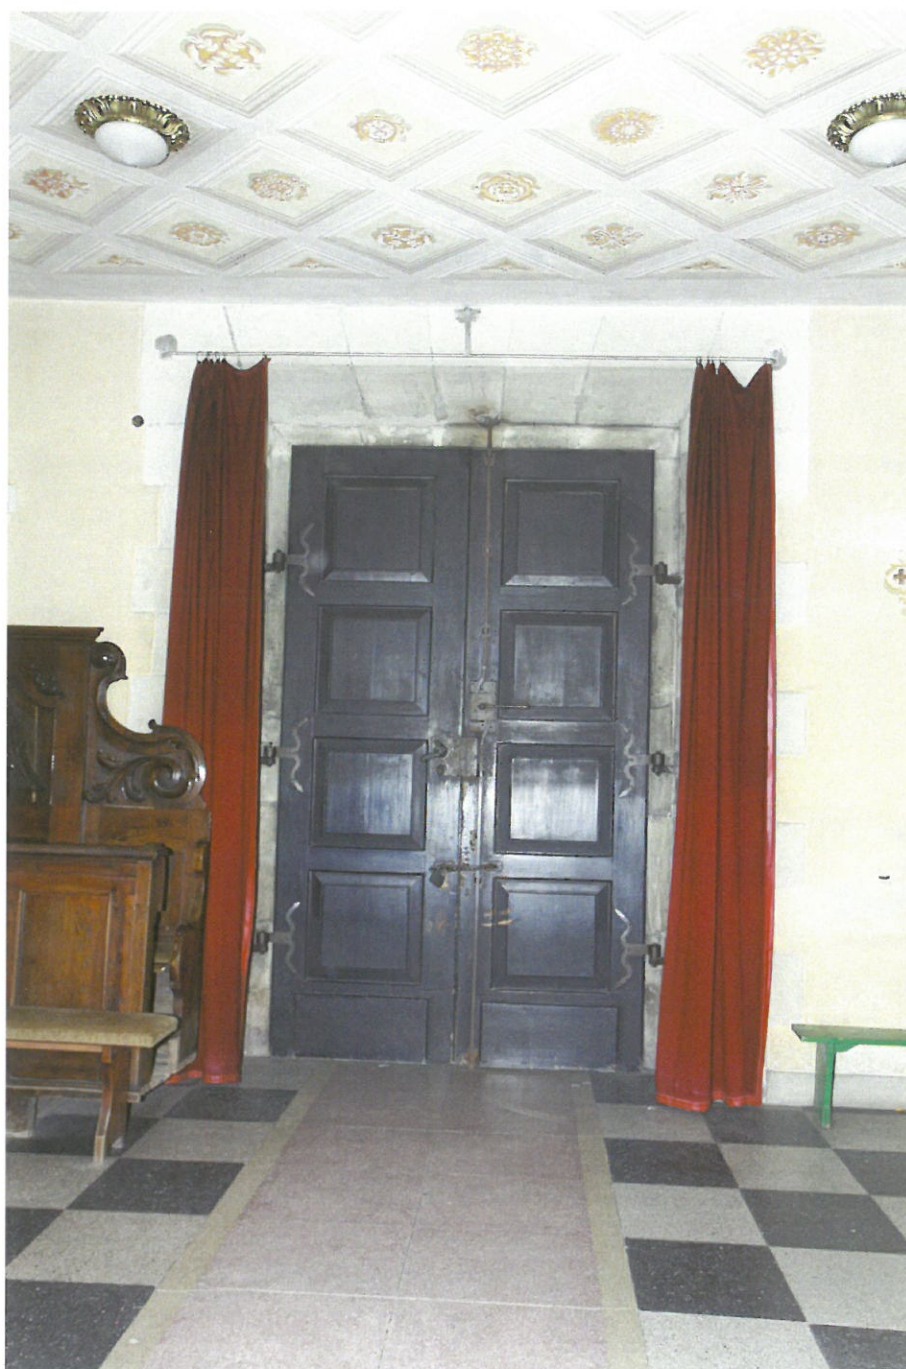
Fot nr 17 Koniusza, kościół pw. Św. Apostołów Piotra i Pawła. Widok drzwi wejściowych do kościoła z lat 1956-1958. Stan w sierpniu 2018 roku.

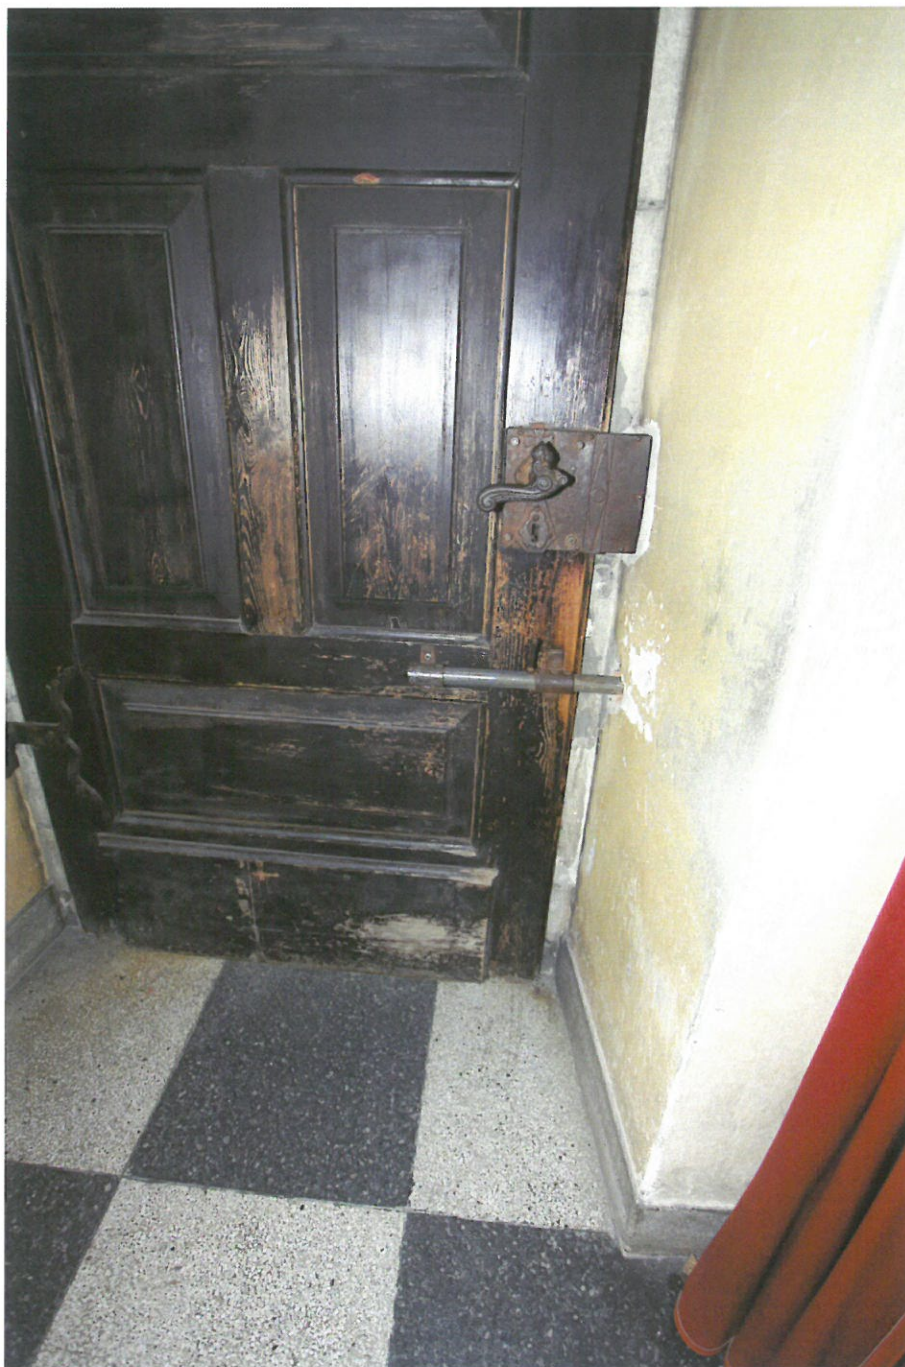
Fot nr 18 Koniusza, kościół pw. Św. Apostołów Piotra i Pawła. Widok drzwi wejściowych do kościoła przez kruchtę. XIX wiek. Stan w sierpniu 2018 roku.
