**PROGRAM PRAC KONSERWATORSKICH  
DOTYCZĄCY STOLARKI Z WNĘTRZA KOŚCIOŁA  
PW. ŚW. PIOTRA I PAWŁA APP  
W KONIUSZY**

Kraków, 20 WRZESIEŃ 2018 roku.

Opracował: mgr Jan Szczurek

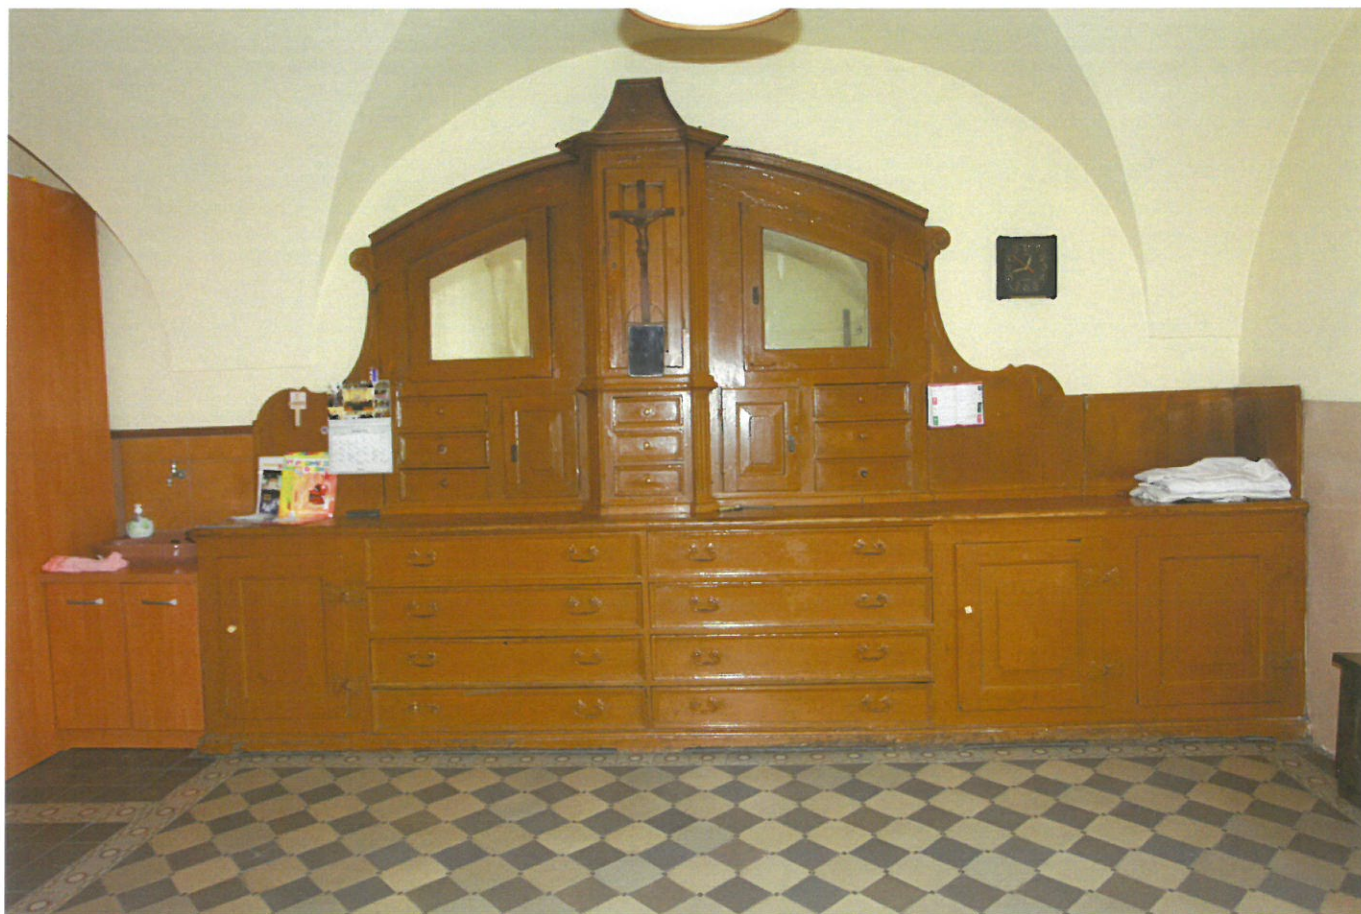
Fot nr 19 Koniusza, kościół pw. Św. Apostołów Piotra i Pawła. Widok mebli w zakrystii kościoła. XIX wiek. Stan w sierpniu 2018 roku.

2. Usunięcie przemalowań wykonanych wtórnie farbą ftalową, dotyczy mebli w zakrystii. Wykonanie za pomocą past na bazie dwumetyloformamidu, acetonu. Możliwe jest również, umiejętne zastosowanie gotowych preparatów typu Skansol. Neutralizacja terpentyną lub benzyną lakową.

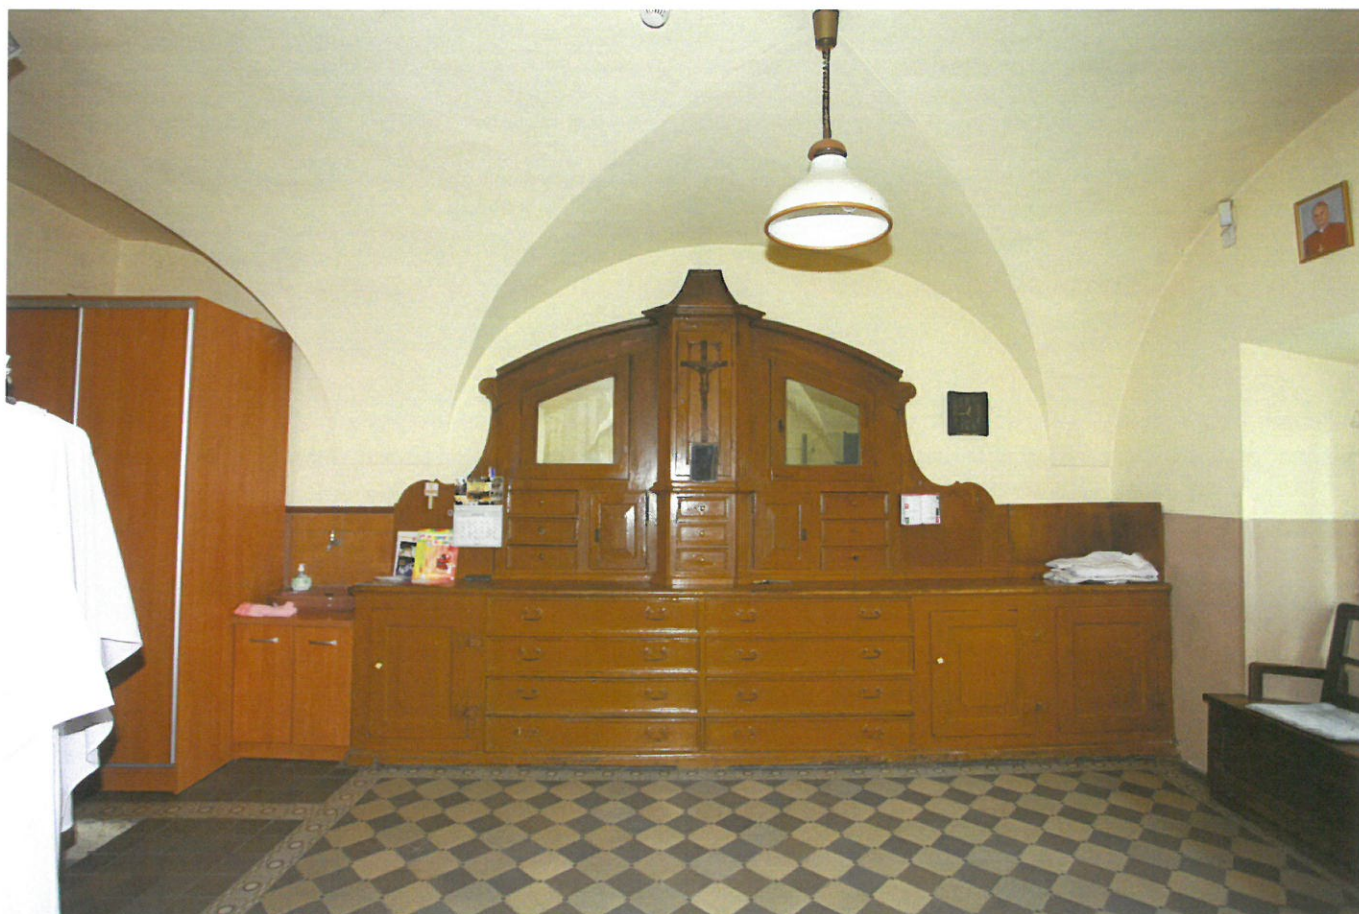
Fot nr 20 Koniusza, kościół pw. Św. Apostołów Piotra i Pawła. Widok mebli w zakrystii kościoła. XIX wiek. Stan w sierpniu 2018 roku.

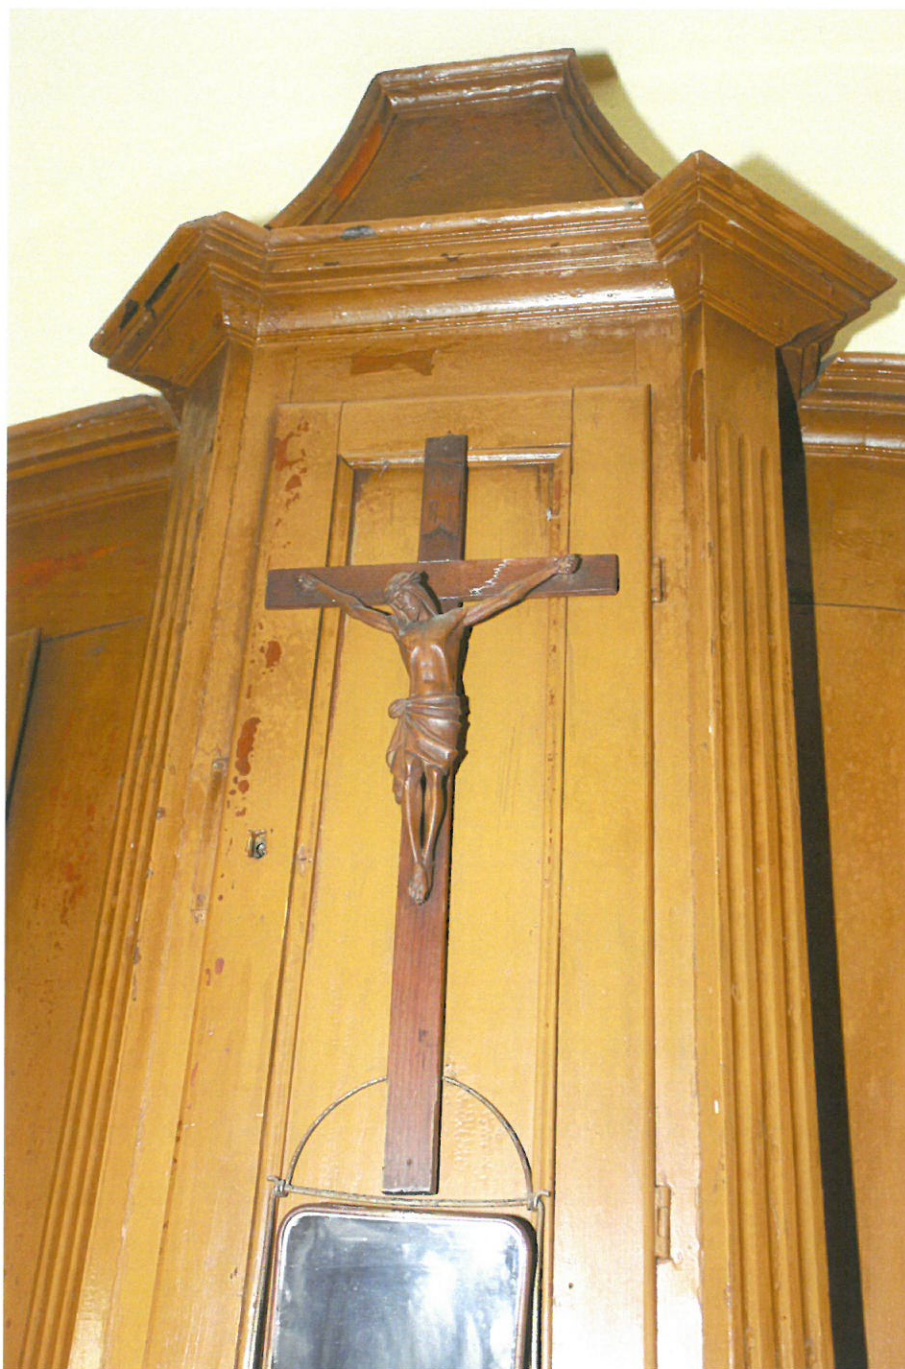
Fot nr 21 Koniusza, kościół pw. Św. Apostołów Piotra i Pawła. Widok mebli w zakrystii kościoła. XIX wiek. Stan w sierpniu 2018 roku.

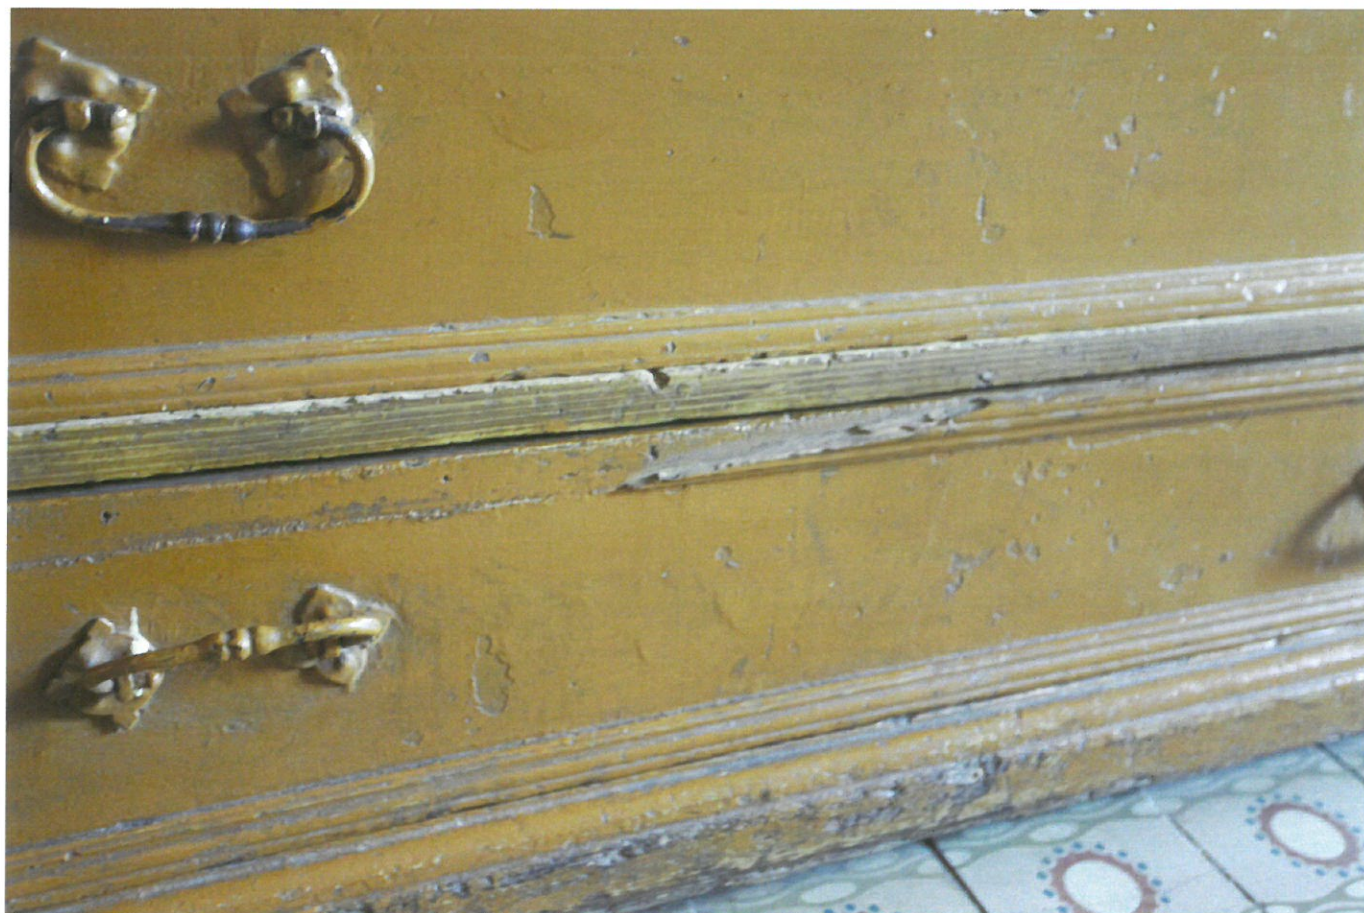
Fot nr 22 Koniusza, kościół pw. Św. Apostołów Piotra i Pawła. Widok mebli w zakrystii kościoła. XIX wiek. Stan w sierpniu 2018 roku.

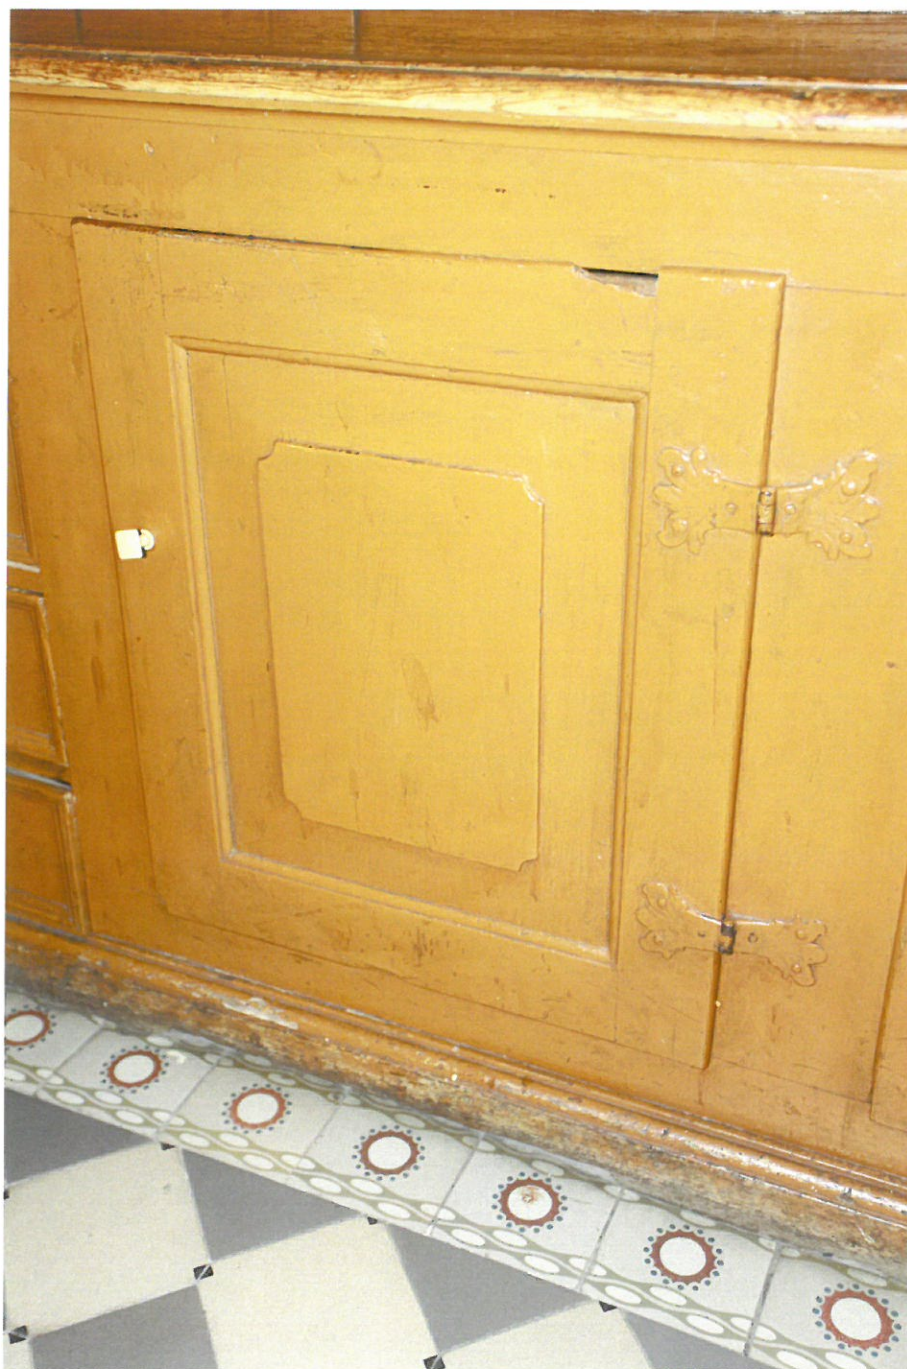
Fot nr 23 Koniusza, kościół pw. Św. Apostołów Piotra i Pawła. Widok mebli w zakrystii kościoła. XIX wiek. Stan w sierpniu 2018 roku.

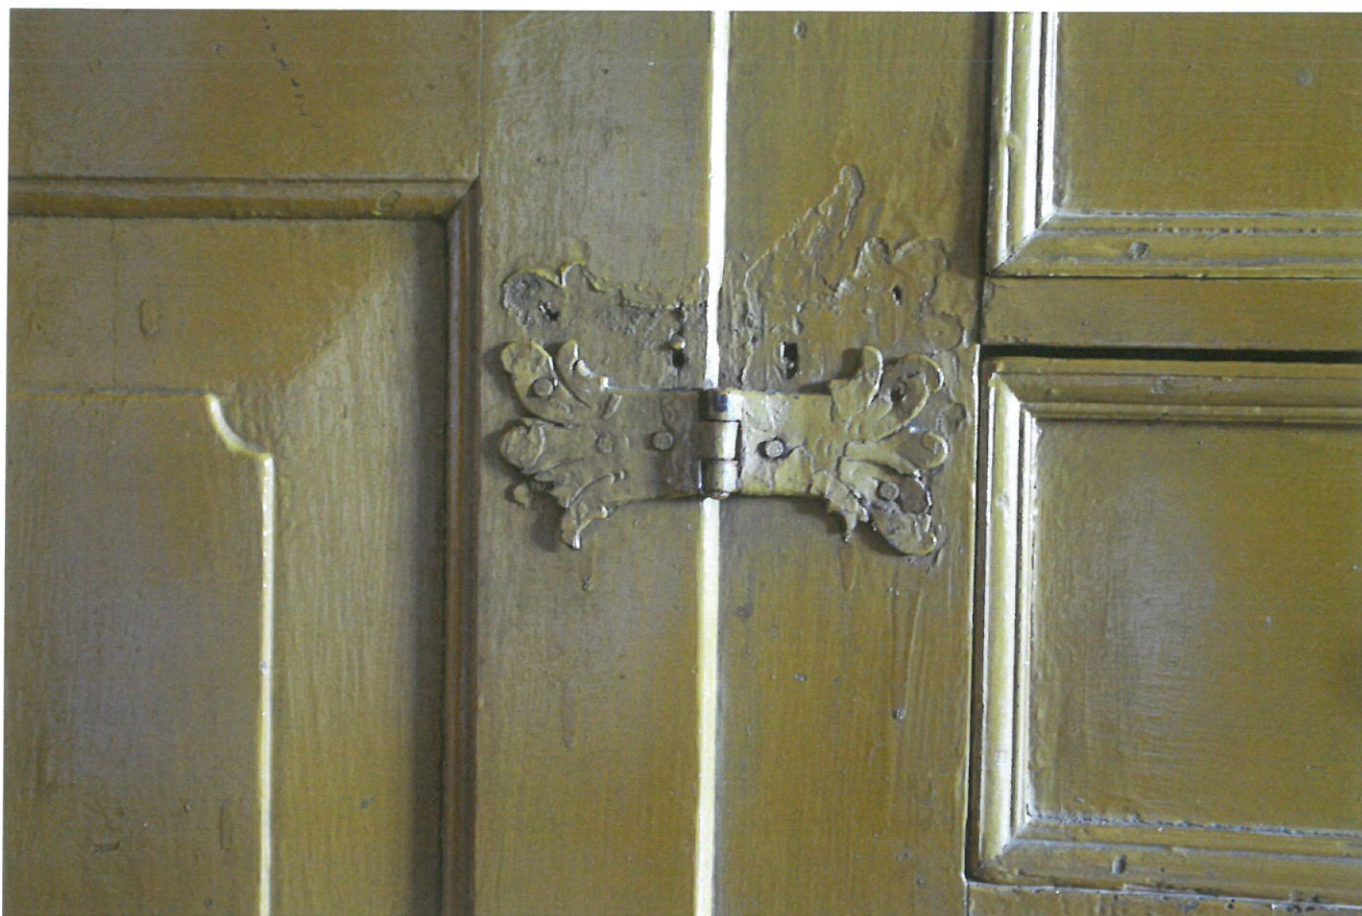
Fot nr 24 Koniusza, kościół pw. Św. Apostołów Piotra i Pawła. Widok mebli w zakrystii kościoła. XIX wiek. Stan w sierpniu 2018 roku.
