PROJEKT TERMOMODERNIZACJI BUDYNKU LICEUM OGÓLNOKSZTAŁCĄCEGO NR II IM. JOACHIMA CHREPTOWICZA PRZY UL. ROSŁOŃSKIEGO 1 W OSTROWCU ŚWIĘTOKRZYSKIM W RAMACH ZADANIA INWESTYCYJNEGO POD NAZWĄ „POPRAWA EFEKTYWNOŚCI ENERGETYCZNEJ ZS NR 3 ORAZ LO NR II IM. JOACHIMA CHREPTOWICZA" NA DZIAŁCE NR EWID. 53/5, W MSC. OSTROWIEC ŚWIĘTOKRZYSKI, GM. OSTROWIEC ŚWIĘTOKRZYSKI , POW. OSTROWIECKI

I. INWENTARYZACJA

Kielce, kwiecień 2025r.

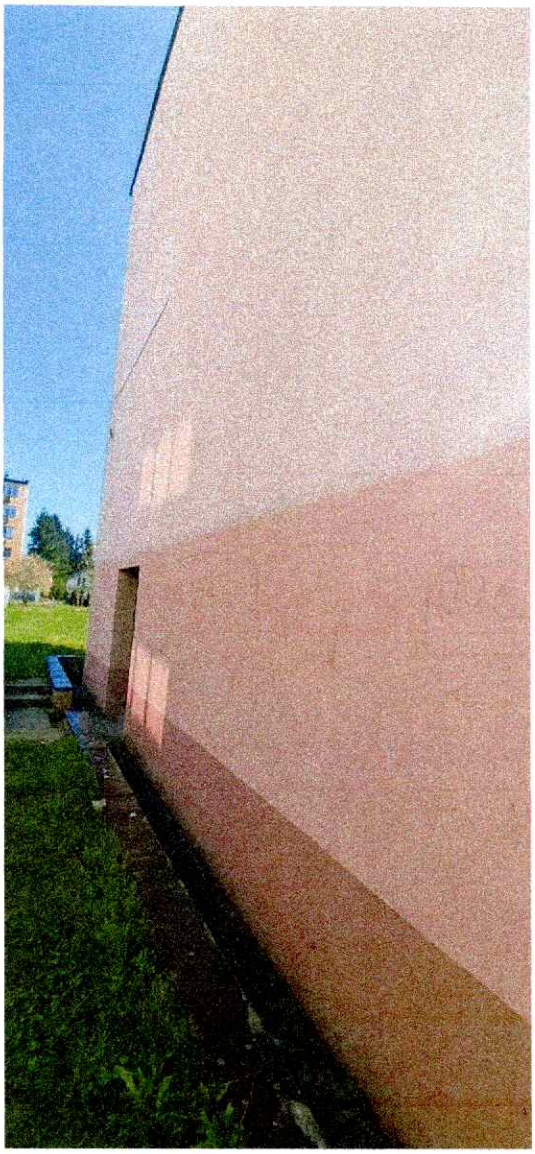
Fot.6. Widok na elewację zachodnią

Widok na elewację zachodnią

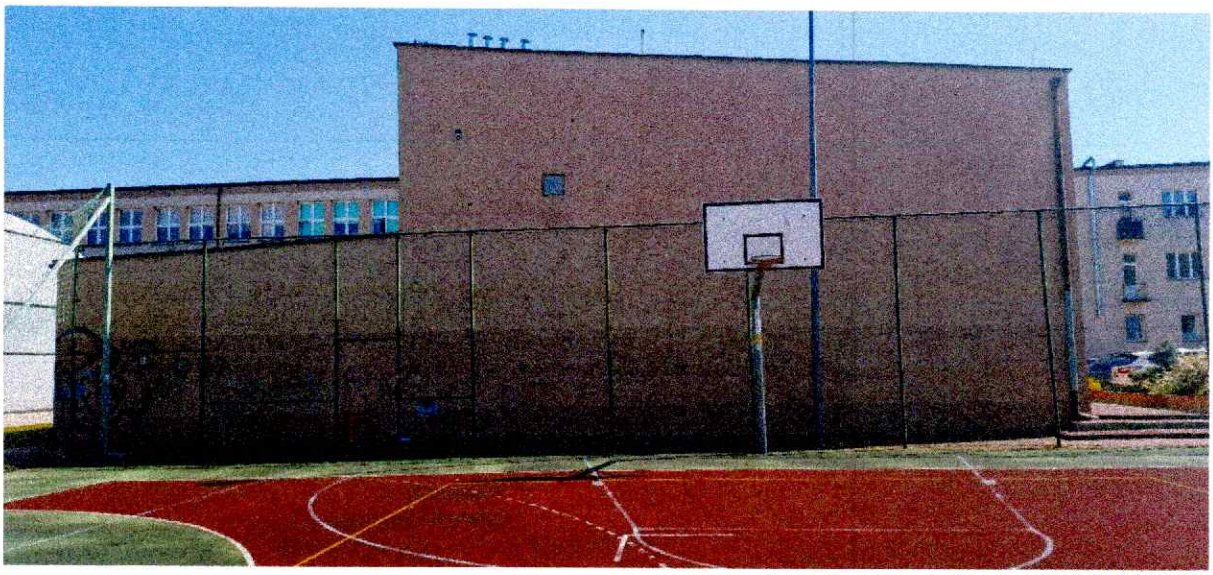
Fot.10. Sala gimnastyczna- Widok na elewację wschodnią

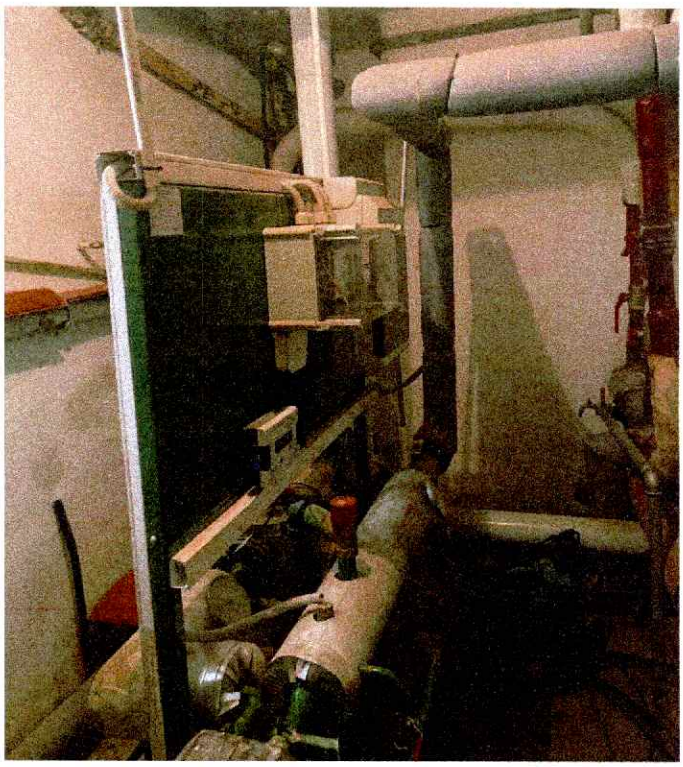
Instalacja centralnego ogrzewania tradycyjna rurowa, nieizolowana termicznie. Elementami w istniejącej instalacji c.o. są grzejniki żeliwne żeberkowe, płytowe. Grzejniki częściowo bez zaworów termostatycznych. Wszystkie grzejniki cechuje duża bezwładność cieplna, niefektywne. Instalacja nie była modernizowana. Grzejniki zlokalizowane najczęściej pod oknami. Obiekt zasilany z sieci ciepłowniczej. Instalacja nieekonomiczna.

Fot.25. Widok grzejniki
