BZ.0003.28.1.2021

W odpowiedzi na wniosek Pani Katarzyny Klimaszewskiej – Radnej Powiatu Pruszkowskiego z 2 września 2021 r. przekazuję kopię ekspertyzy dendrologicznej drzew rosnących w miejscowości Falenty, gmina Raszyn, przygotowaną przez Centrum Pielęgnacji Drzew Chachulscy SP.J.

**EKSPERTYZA DENDROLOGICZNA DRZEW ROSNĄCYCH  
W MIEJSCOWOŚCI FALENTY, GMINA RASZYN  
(12/EKO/2021)**

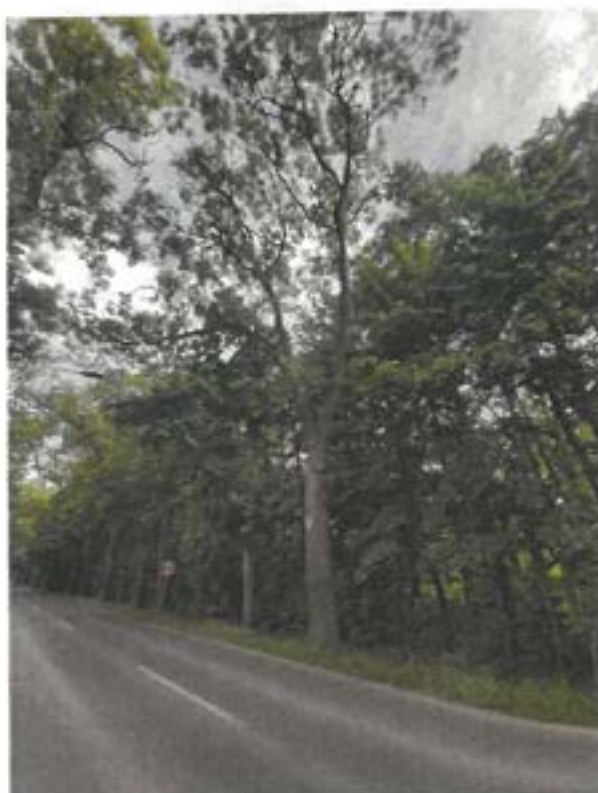
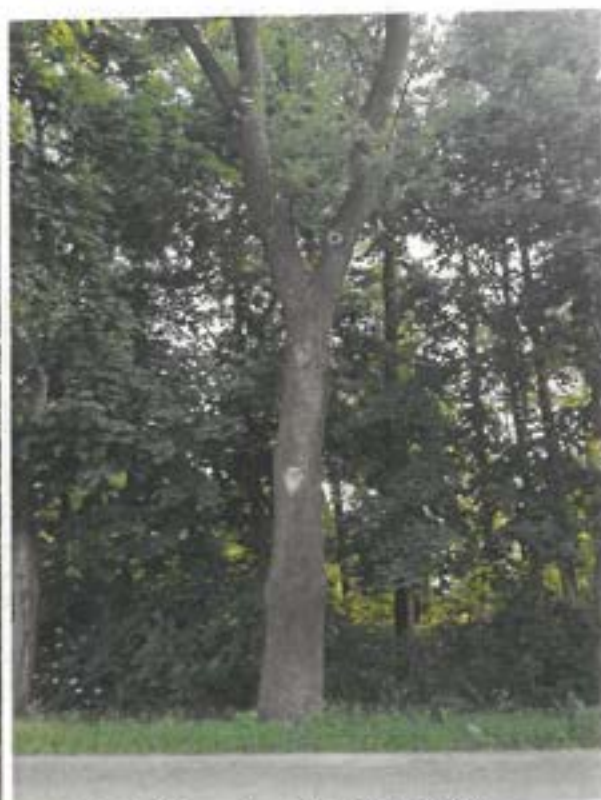
| Nr inw. | Nazwa polska | Nazwa łacińska | Obwód [cm] | Wys. [m] | Korona [m] | Opis/uwagi | zalecenia |
|---|---|---|---|---|---|---|---|
| 2 | jesion wyniosły | <i>Fraxinus excelsior</i> | 254 | 17 | 13 | Drzewo nieznacznie odchylone od pionu, ok. 10 stopni w kierunku południowym (ulicy). Rozwidlenie na wysokości ok. 8m z wyraźną bruzdą korową (browką) świadcząca o prawidłowym, silnym zmocowaniu obydwu konarów. Korona przerzedzona, wykazująca przyrosty głównie w zakresie krótkopędów. Susz w koronie ok. 30%, w tym również gruby zlokalizowany również nad jezdnią! 1 wg Roloffa. Na wysokości 3,5m od strony południowej (ulicy) powierzchniowe, mechaniczne uszkodzenie. Drzewo wykazuje bardzo silną reakcję zabiżniającą o czym świadczą w 100% zabiżnione ślady po dużych konarach, część jeszcze w trakcie procesu zabiżniania. Silne przyrosty roczne. Podstawa pnia wraz z nabiegami prawidłowa, typowa dla gatunku, bez widocznych objawów rozkładu. Wokół drzewa bardzo miękki grunt spowodowany obecnością korytarzy - świadczących o intensywnym żerowaniu nornicy. | <b>PILNE</b> usunięcie suszu - zwłaszcza zlokalizowanego nad ulicą; przegląd drzewa min. 1raz/rok |

Fot. 11,12. Jesion wyniosły nr 2 -widok od strony wschodniej; pień i rozgałęzienie na wysokości

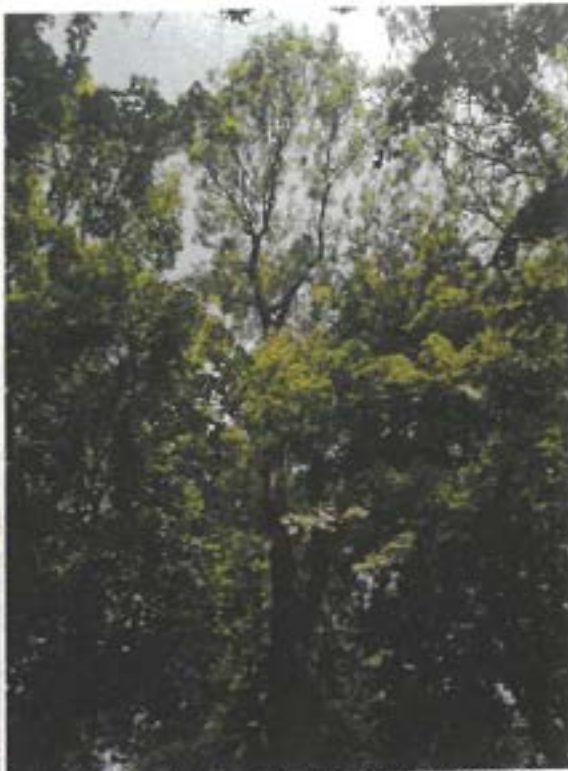
| Nr inw. | Nazwa polska | Nazwa łacińska | Obwód [cm] | Wys. [m] | Korona [m] | Opis/uwagi | zalecenia |
|---|---|---|---|---|---|---|---|
| 7 | jesion wyniosły | <i>Fraxinus excelsior</i> | 228 | 24 | 10 | Drzewo proste. Rozwidlenie na wysokości ok. 10m prawidłowe, bez zakorka oraz pęknięć. Susz w koronie max. 10% (głównie drobny). Korona bardzo wysoko osadzona, średnio zagęszczona, ażurowa, wykazująca przyrosty w zakresie krótko jak też długopędów. 1 wg Roloffa. Silna reakcja zabiłniająca i przyrosty. Nasada pnia i nabiegi prawidłowe, typowe dla gatunku. Od strony południowej (od strony ulicy) korzeń duszący, ale drzewo już się zaadaptowało do tej sytuacji. Wokół drzewa bardzo miękki grunt spowodowany obecnością korytarzy -świadczących o intensywnym żerowaniu nornicy. | usunięcie suszu; zredukowanie korony od góry o ok.2m; przegląd drzewa min. 1raz/rok |

Fot. 32, 33 Jesion wyniosły nr 7 – rozwidlenie na wysokości ok. 10m prawidłowe, bez zakorka oraz pęknięć, korona średnio zagęszczona, wykazująca przyrosty w zakresie krótko jak też długopędów

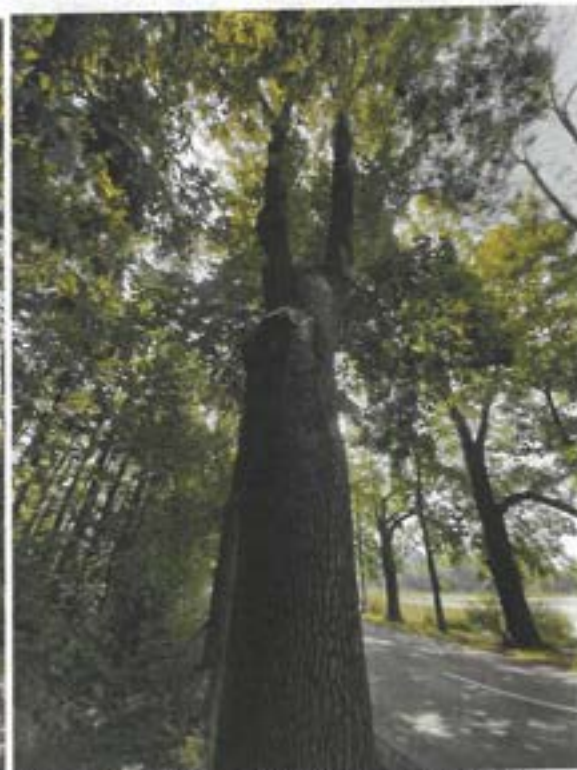
| Nr inw. | Nazwa polska | Nazwa łacińska | Obwód [cm] | Wys. [m] | Korona [m] | Opis/uwagi | zalecenia |
|---|---|---|---|---|---|---|---|
| 8 | jesion wyniosły | <i>Fraxinus excelsior</i> | 226 | 21 | 15 | Drzewo proste. Rozwidlenie U-kształtne na wysokości ok. 7m z wyraźną bruzdą korową (brevką), świadczące o silnym zmocowaniu między konarami. Nieznaczna deformacja na wysokości ok. 7m spowodowana usunięciem w przeszłości 3 konarów od strony północno-zachodniej. Korona wierzchołkowa, susz nie przekracza 10% (głównie drobny). Korona średnio zagęszczona, wykazująca przyrosty w zakresie krótko oraz długopędów. 0/1 wg Roloffa. Nasada pnia i nabiegi prawidłowe, typowe dla gatunku. Od strony południowej (od strony ulicy) korzeń duszący, ale drzewo już się zaadaptowało do tej sytuacji. Od tej samej strony jeden z korzeni na powierzchni zniszczony. Wokół drzewa bardzo miękki grunt spowodowany obecnością korytarzy -świadczących o intensywnym żerowaniu nornicy. | usunięcie suszu; przegląd drzewa min. 1raz/rok |

Fot. 34, 35 Jesion wyniosły nr 8 – rozwidlenie na wysokości ok. 10m prawidłowe, bez zakorka oraz pęknięć, korona średnio zagęszczona, wykazująca przyrosty w zakresie krótko jak też długopędów

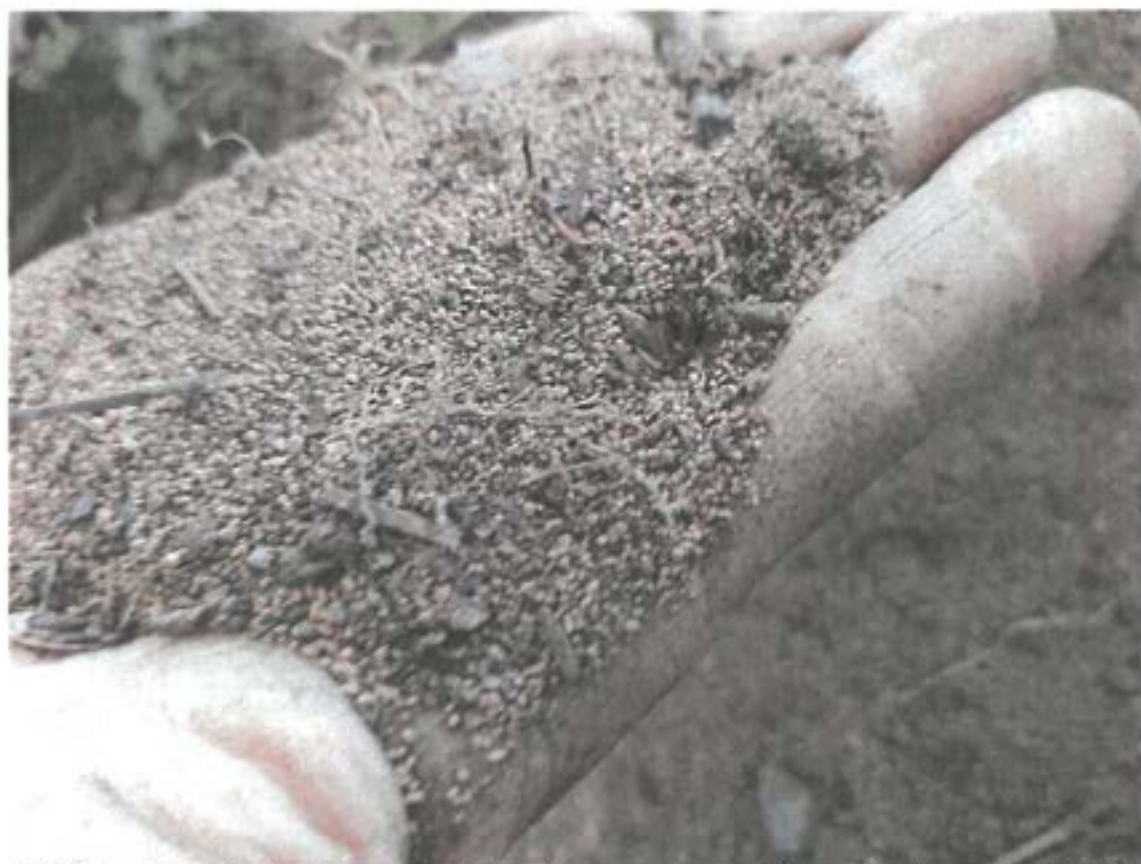
Fot. 42 Jesion wyniosły nr 9 - próchnowisko zebrane z rejonu podstawy pnia z licznymi odchodami owadów

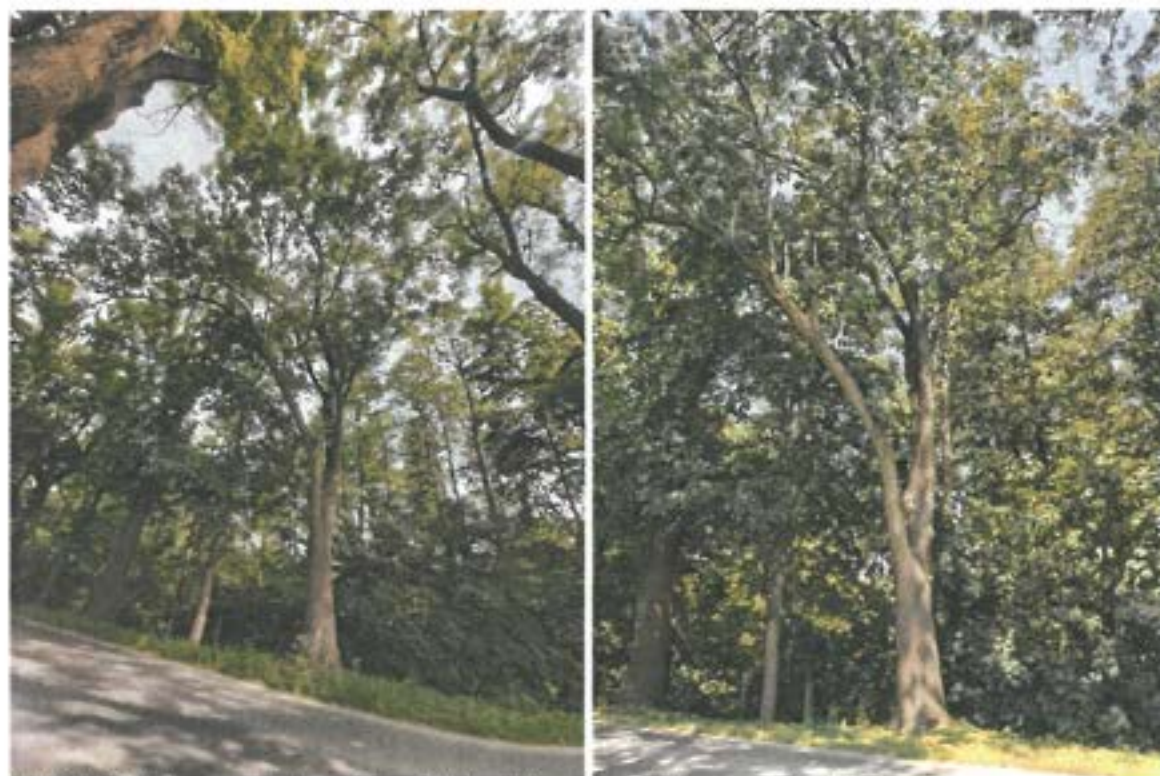
| Nr inw. | Nazwa polska | Nazwa łacińska | Obwód [cm] | Wys. [m] | Korona [m] | Opis/uwagi | zalecenia |
|---|---|---|---|---|---|---|---|
| 10 | jesion wyniosły | <i>Fraxinus excelsior</i> | 224 | 17 | 14 | Drzewo proste. Korona w miarę regularna od wysokości ok. 6m w miejscu pierwszego rozwidlenia, kolejne na wysokości ok.8m U-kształtne z bruzdami korowymi. Korona nieznacznie przerzedzona, wykazująca przyrosty głównie w zakresie krótkopędów. 1 wg Roloffa. Susz nie przekracza 15%, głównie drobny. Nabiegi silne, zwłaszcza od strony północnej drzewo wzmocniło swoją stabilizację przez wykształcenie mocnych nabiegów. Na powierzchni pnia zabliźnione ślady po zgorzelach słonecznych. Wokół drzewa bardzo miękki grunt spowodowany obecnością korytarzy -świadczących o intensywnym żerowaniu nornicy . | usunięcie suszu; przegląd drzewa min. 1raz/rok |

Fot. 43, 44 Jesion wyniosły nr 10 - widok od strony południowo-wschodniej

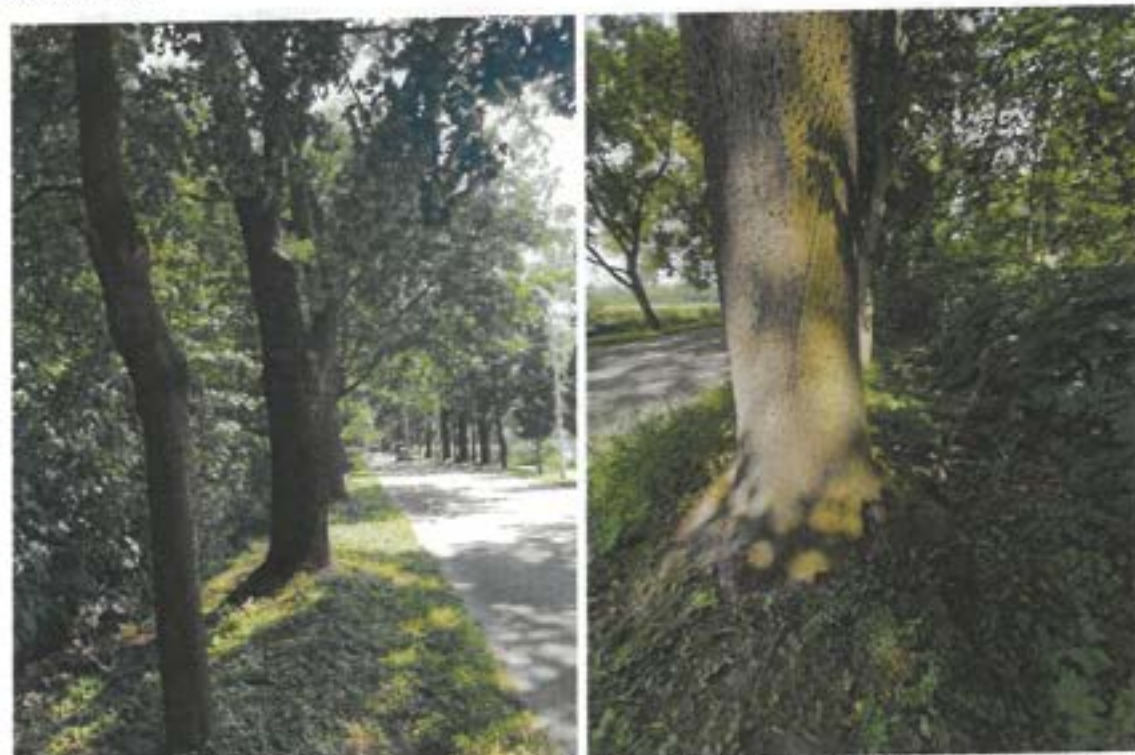
Fot. 45, 46 Jesion wyniosły nr 10 - widok od strony zachodniej; pień z zabliźnionym starym pęknięciem (od strony wschodniej) oraz wyraźne nabiegi korzeniowe

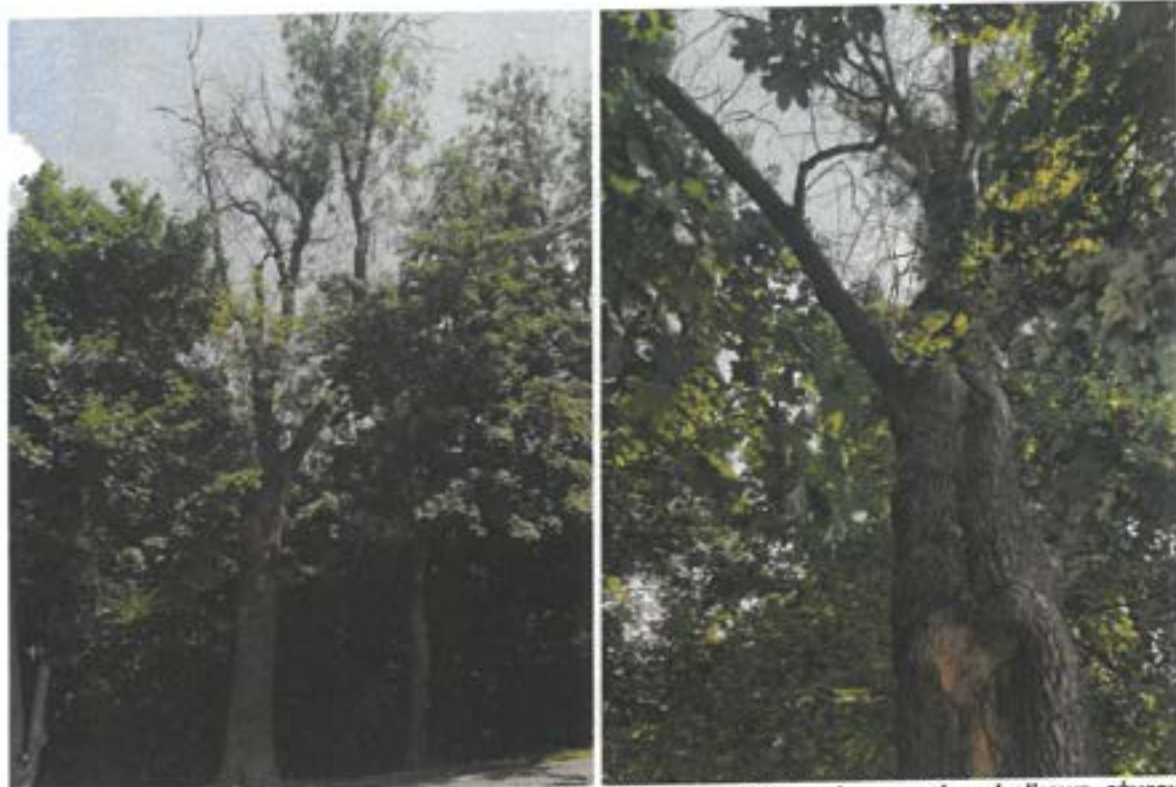
Fot. 71, 72 Jesion wyniosły nr 16 - rozwidlenie U-kształtne, prawidłowe, korona wierzchołkowa, ażurowa, część od strony północno-zachodniej martwa (ok. 70% całej masy korony)

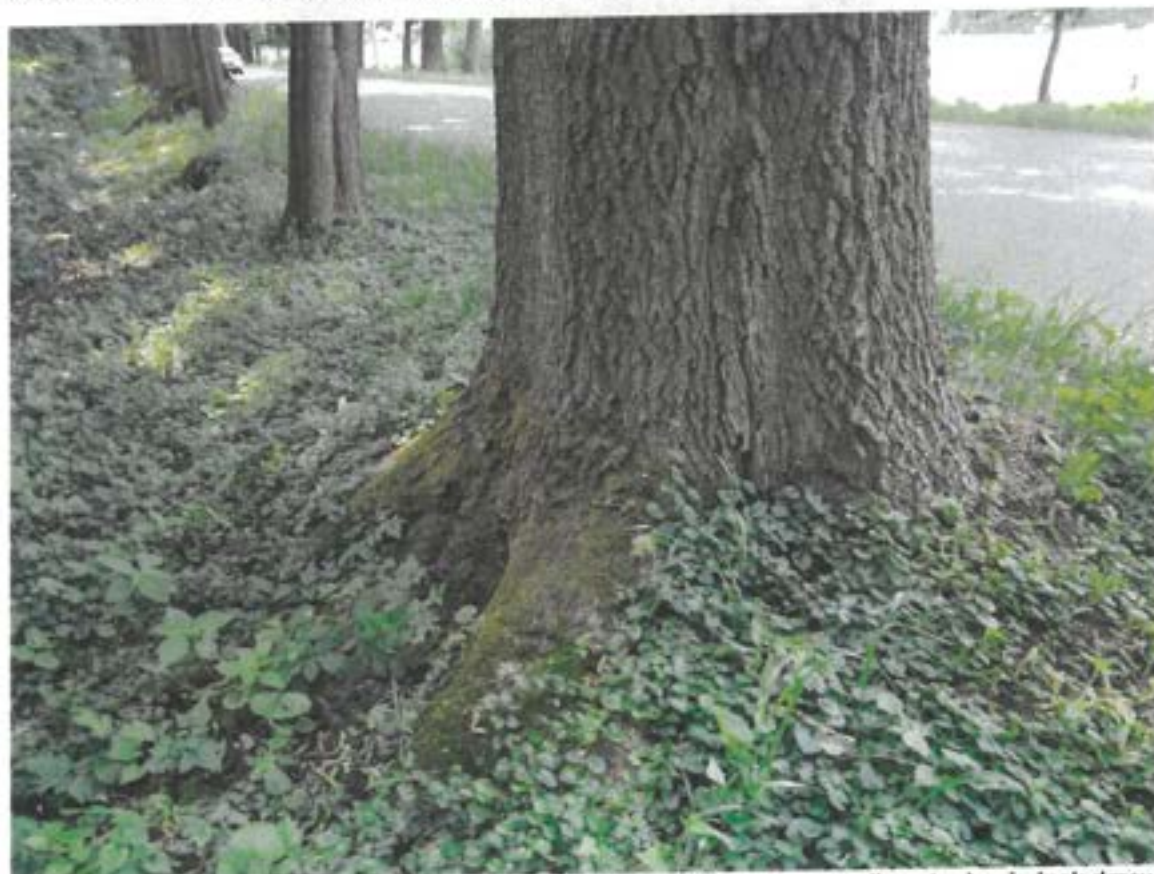
Fot. 73 Jesion wyniosły nr 16 - Nasada pnia i nabiegi prawidłowe, typowe dla gatunku, jednak drzewo wykazuje objawy zamierania

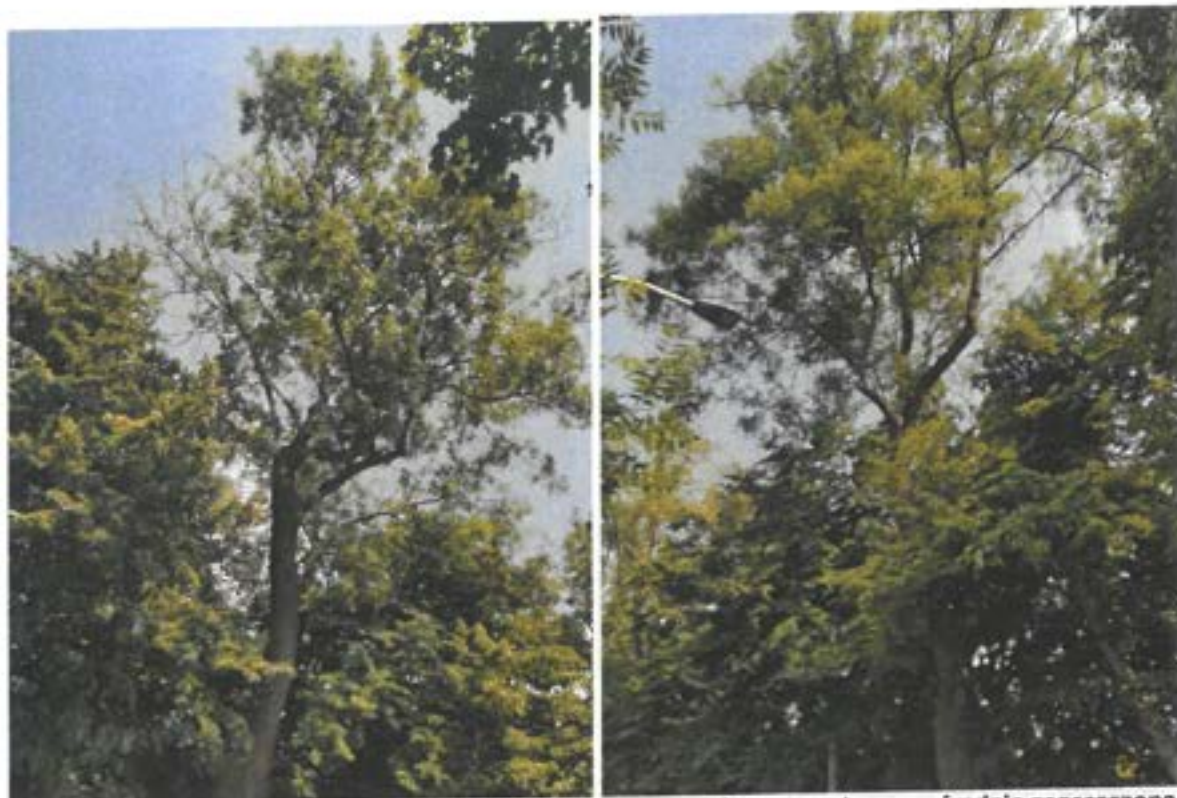
Fot. 93,94 Jesion wyniosły nr 20 – korona od wysokości ok. 5-6m, asymetryczna, średnio zagęszczona, wykazująca przyrosty głównie w zakresie długopędów

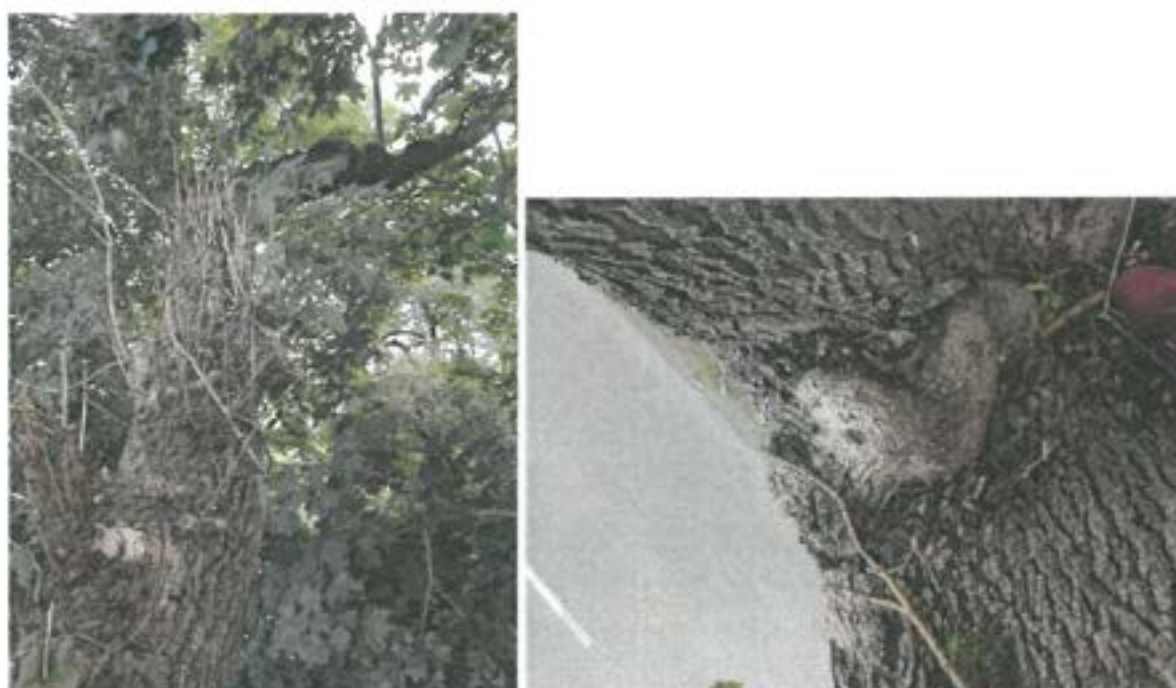
Fot. 114, 115 Jesion nr 22 -martwy północny konar; widoczne pasmo drewna reakcyjnego w rozwidleniu;

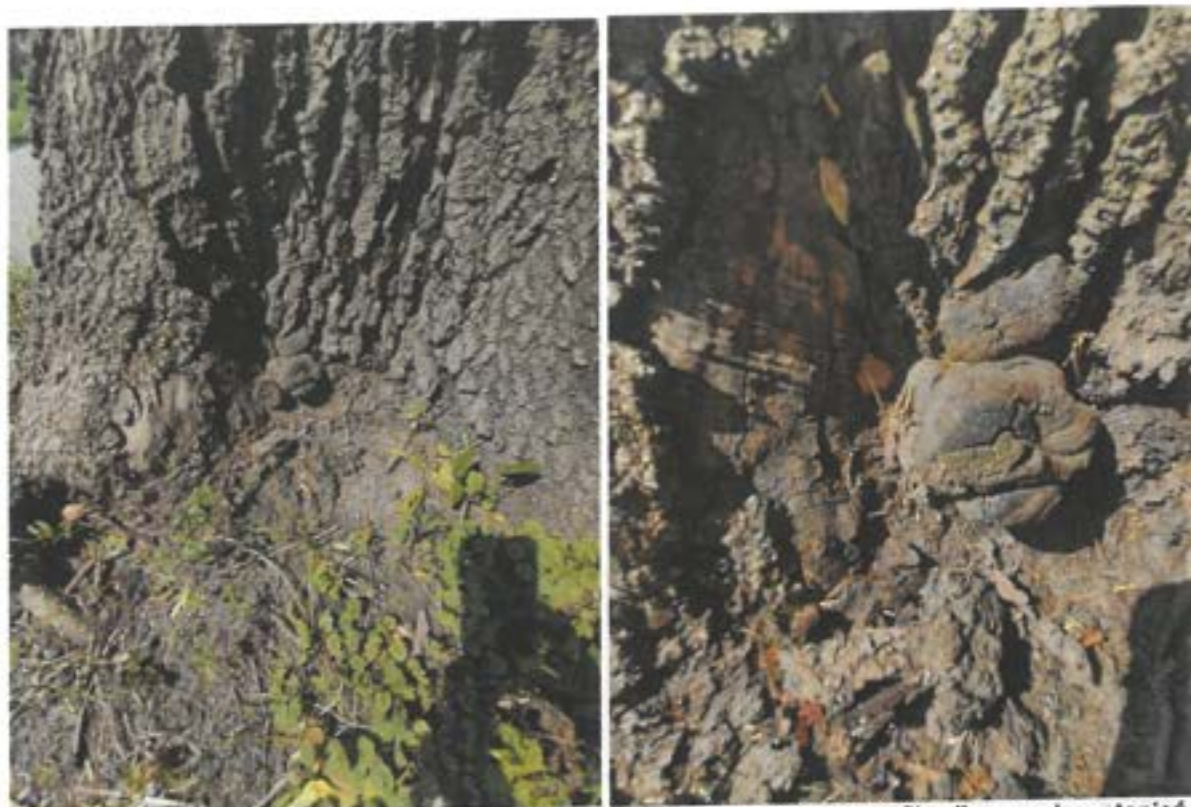
Fot. 116, 117 Jesion nr 22 -stary, zasuszony owocnik grzyba (trudny do identyfikacji z uwagi na stopień rozkładu, ale prawdopodobnie jest to hubiak pospolity)

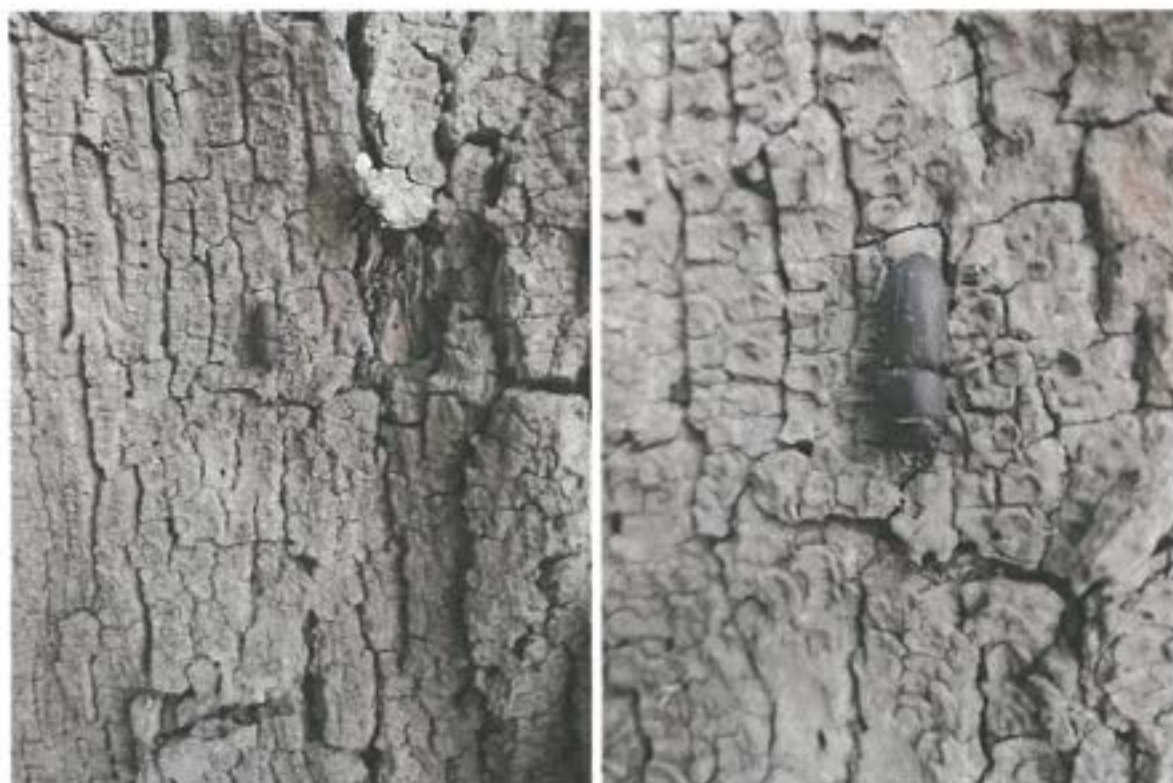
Fot. 119, 120 Jesion nr 22 -dorosła postać ciolka matowego (*Dorcus parallelipipedus*) oraz liczne otwory wylotowe widoczne na powierzchni kory

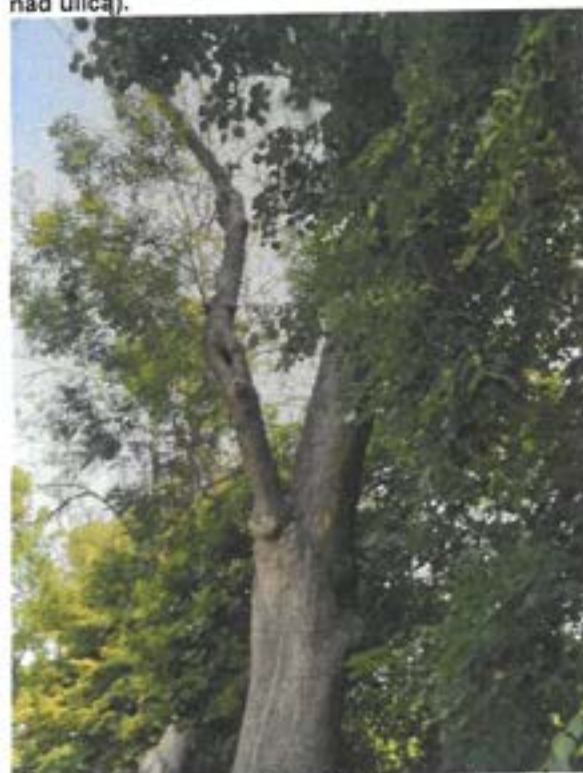
Fot. 125, 126 Jesion nr 23 - Na konarze od strony południowej (nad ulicą) ubytek wgłębny w formie dziupli, drzewo wykazuje objawy obumierania

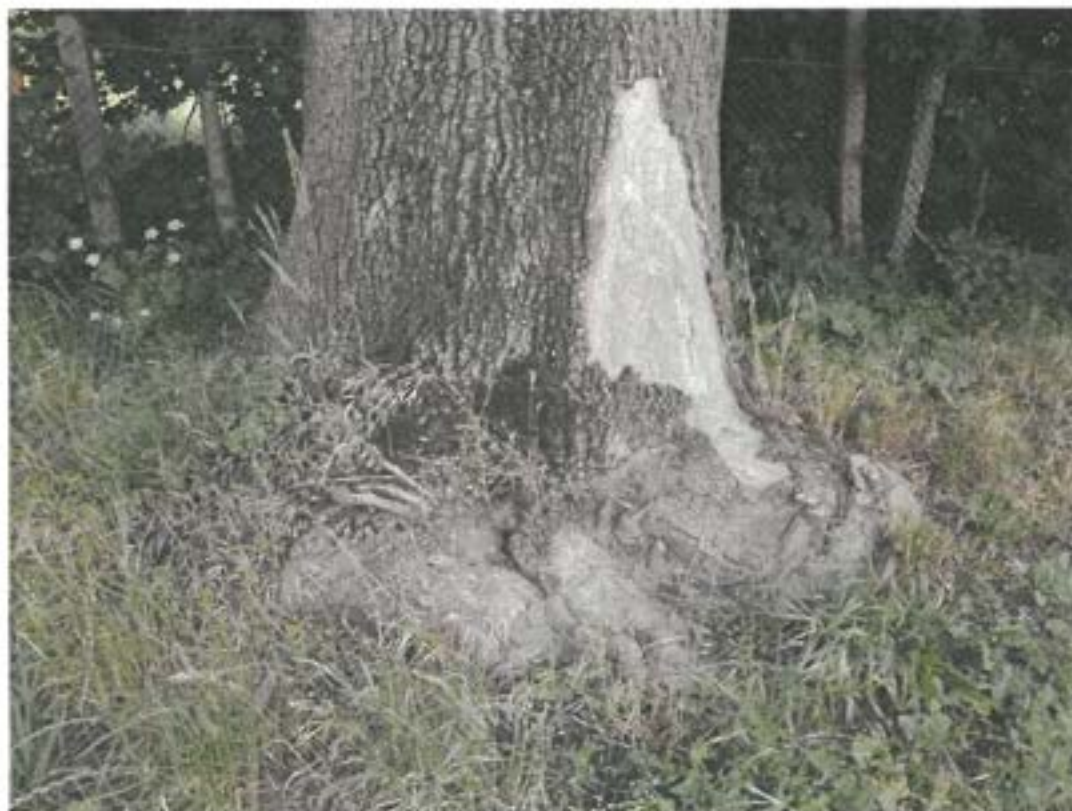
Fot. 127 Jesion nr 23 - u podstawy pnia, od strony południowej (od strony ulicy) powierzchniowe uszkodzenie mechaniczne z martwicą o wymiarach 50cmx40cm

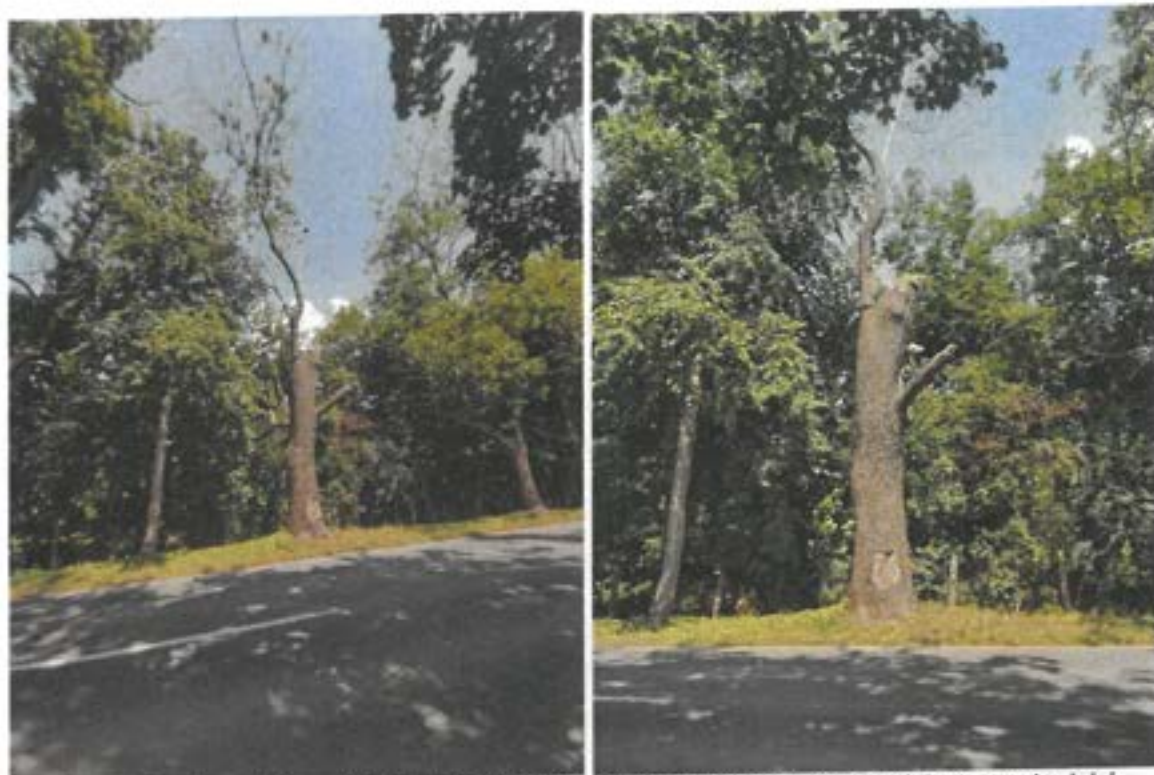
Fot. 135,136 Jesion nr 25 – widok od strony południowo-zachodniej oraz południowo-wschodniej

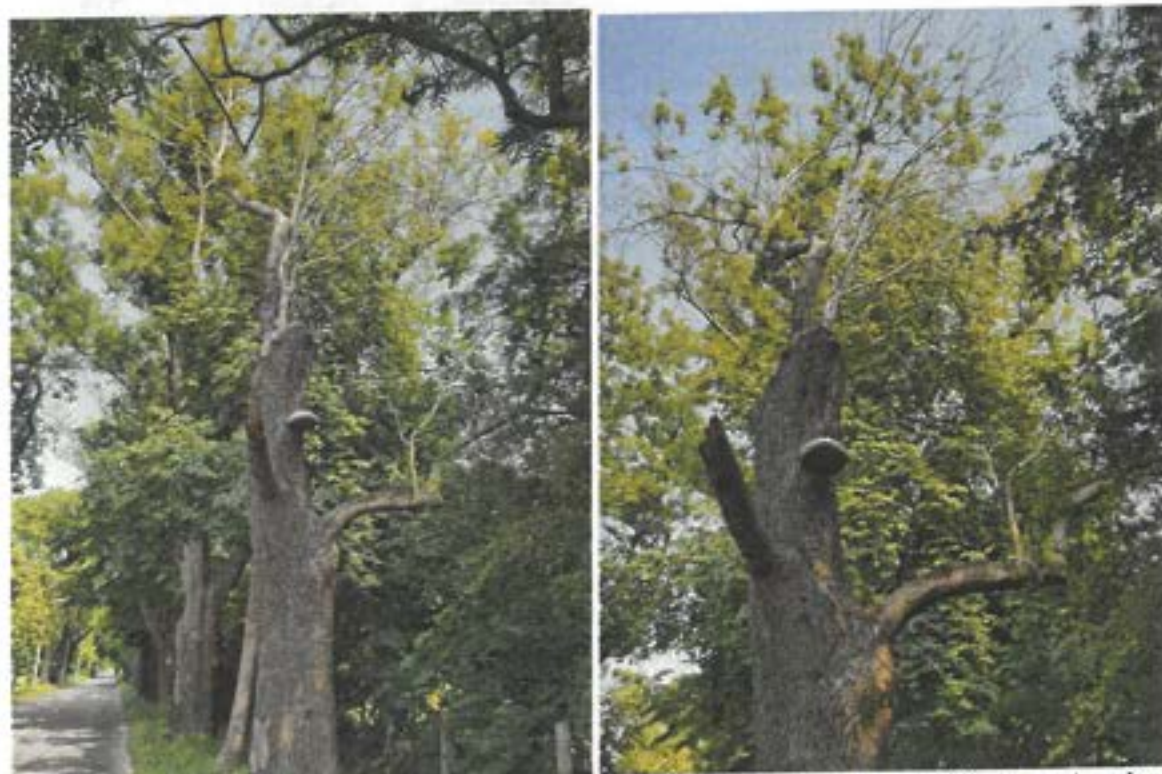
Fot. 137,138 Jesion nr 25 – Wylamany przewodnik na wysokości ok. 7m. Pozostał kikut z postrzępionymi krawędziami i widocznym rozkładem, koronę tworzą jedynie dwa konary: jeden od strony zachodniej, drugi od strony północnej; Od strony wschodniej na wysokości ok. 6-7m wieloletni owocnik hubiaka (*Fomes fometarius*)

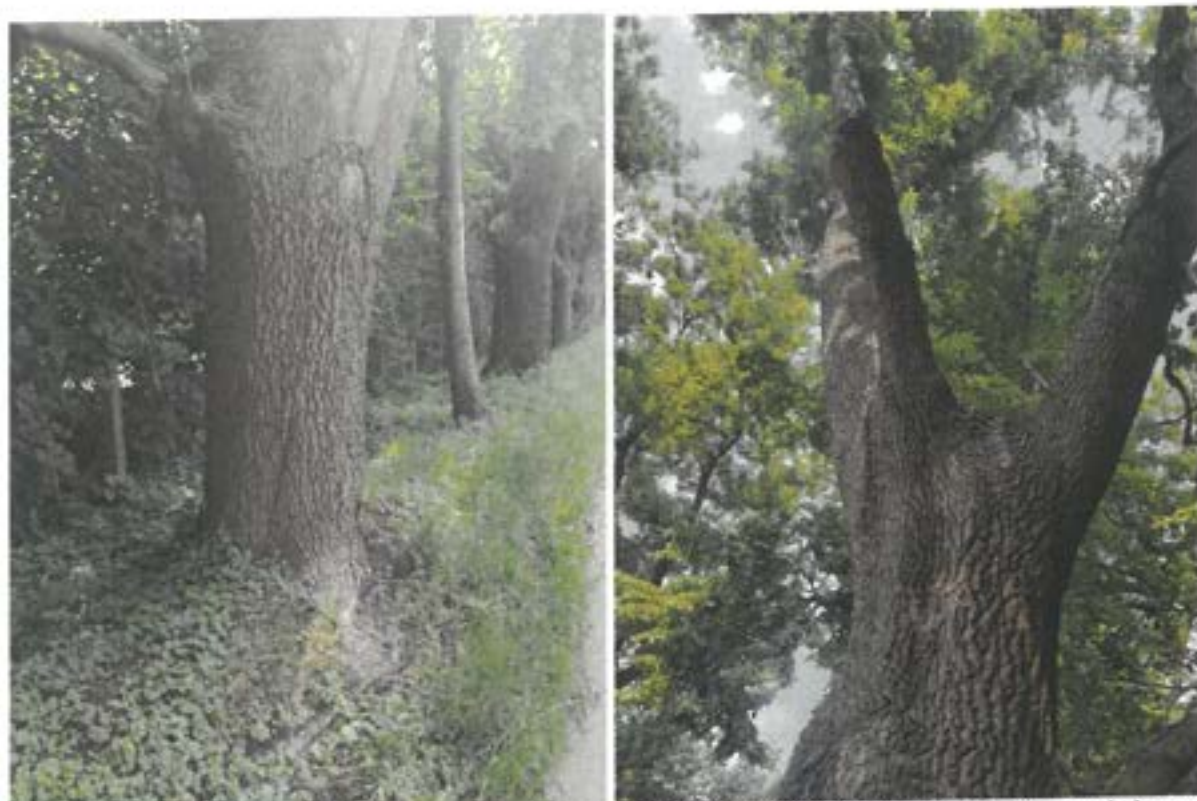
Fot. 142,143 Jesion nr 26 – pień oraz mechaniczne uszkodzenia nabiegów od strony ulicy; nasada korony

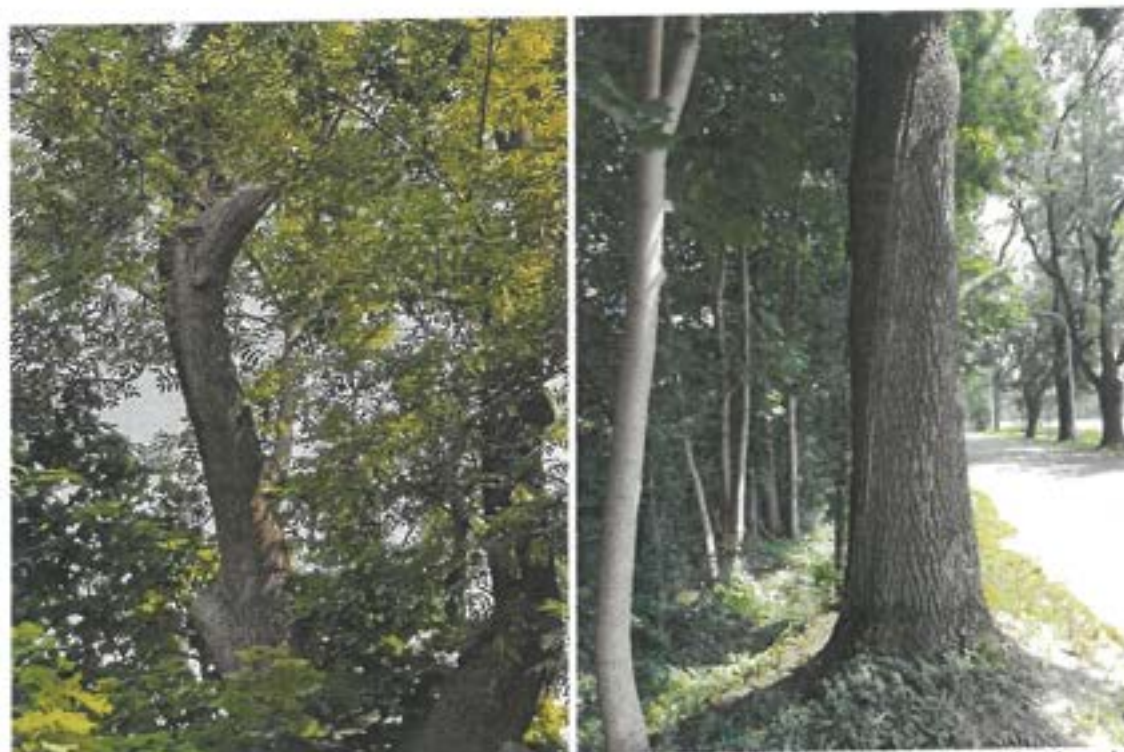
Fot. 164,165 Jesion nr 30 – widoczny kikut o długości ok. 3m z postrzępionymi krawędziami; na kikucie owocniki gmatwicy chropowatej (*Daedaleopsis confragosa*); zablźnione pęknięcie na pniu

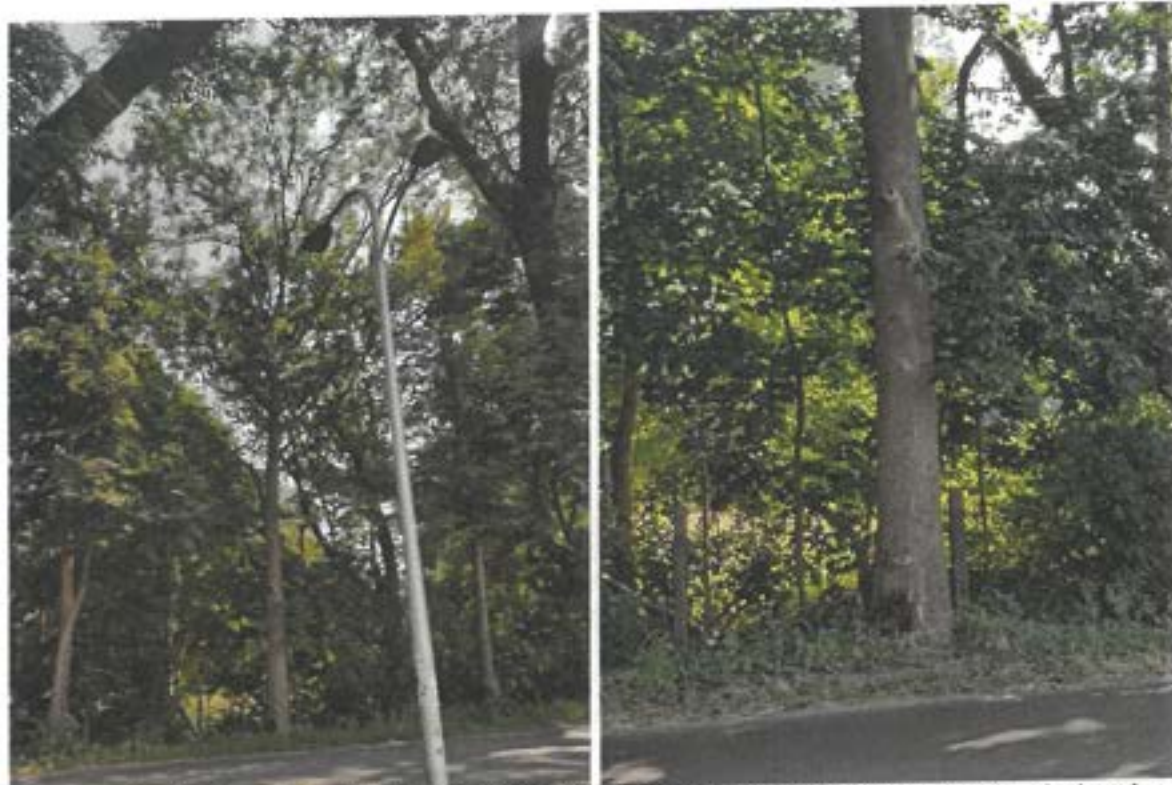
Fot. 180, 181 Jesion nr 33 – widok od strony południowo-zachodniej; drzewo proste z wyniesioną koroną, młodsze od pozostałych

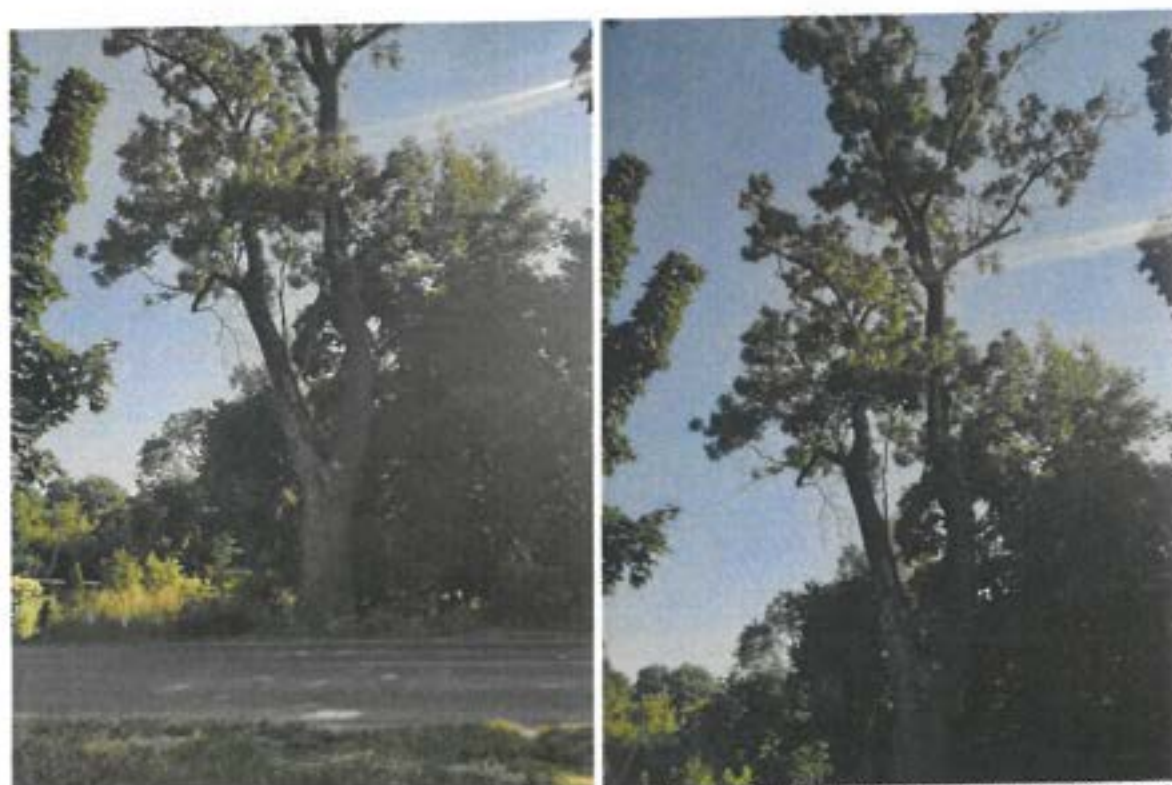
Fot. 182, 183 Jesion nr 34 – widok od strony południowej; rozwidlenie U-kształtne na wysokości ok. 4-5m; korona przerzedzona ze znaczną ilością suszu głównie w partiach wierzchołkowych

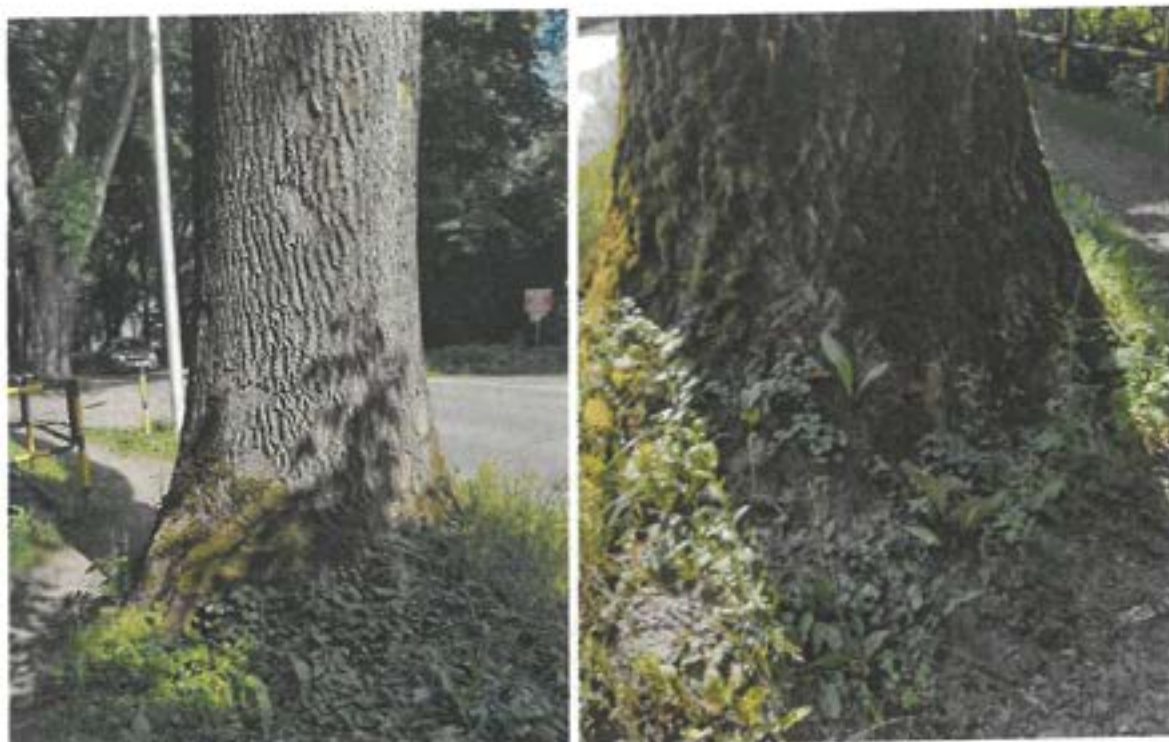
Fot. 194, 195 Jesion nr 35– nasada pnia -widok od strony wschodniej i zachodniej

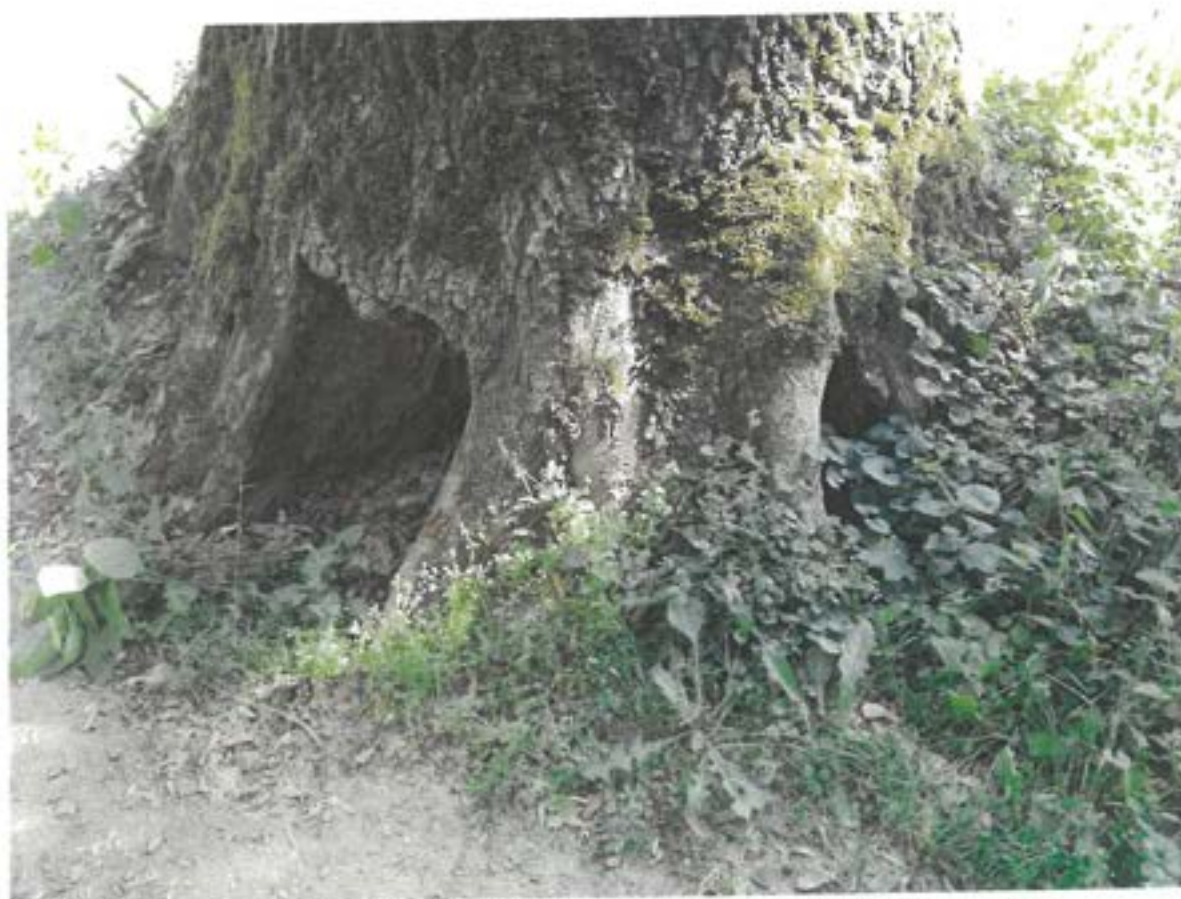
Fot. 196 Jesion nr 35– nasada pnia -widok od strony południowej -widoczne zaawansowane wypróchnienie

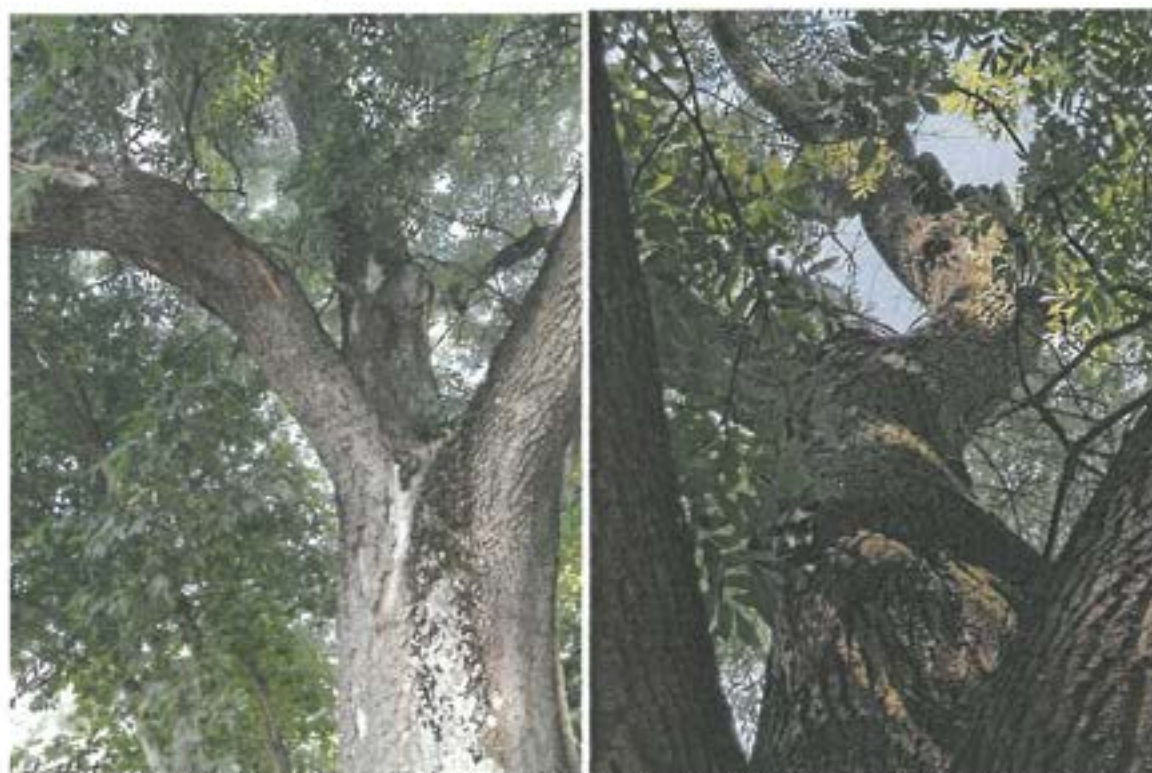
Fot. 206, 207 Jesion nr 37- nasada korony i konar centralny masowo pokryty owocnikami gmatwicy chropowatej (*Daedaleopsis confragosa*)

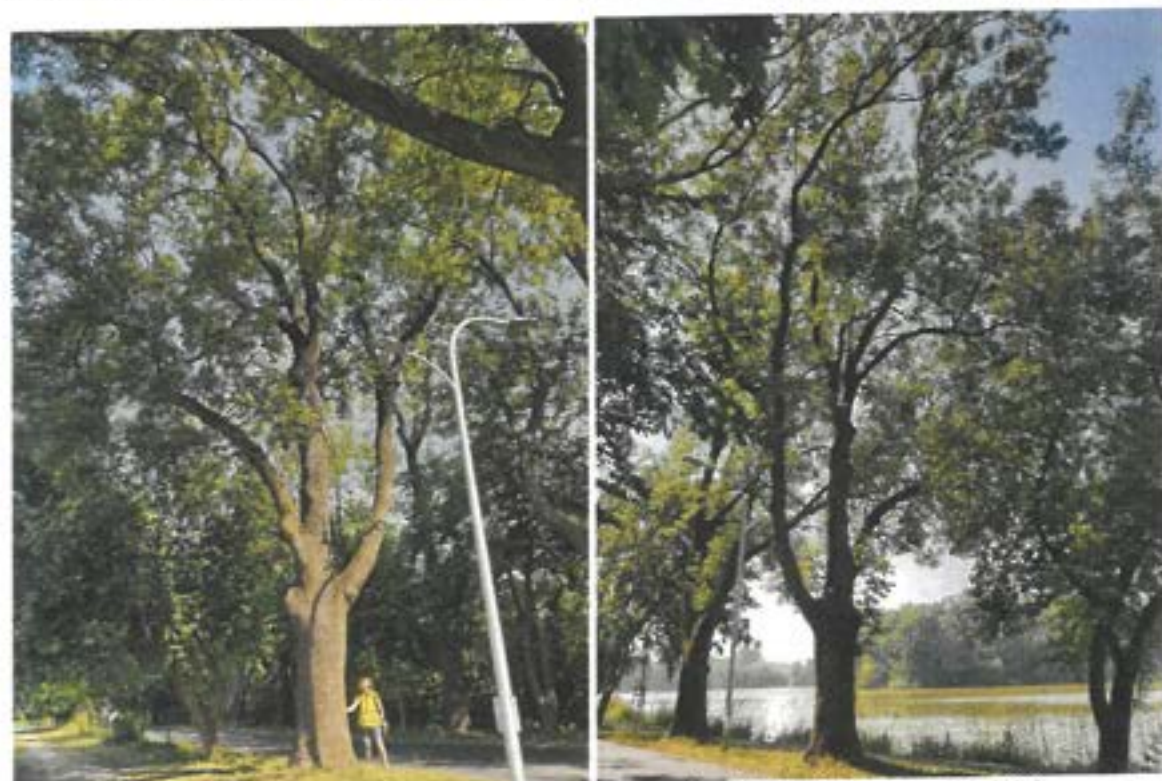
Fot. 229, 230 Jesion nr 41-widok od strony południowo-wschodniej i północno-zachodniej
