BZ.0003.28.1.2021

W odpowiedzi na wniosek Pani Katarzyny Klimaszewskiej – Radnej Powiatu Pruszkowskiego z 2 września 2021 r. przekazuję kopię ekspertyzy dendrologicznej drzew rosnących w miejscowości Falenty, gmina Raszyn, przygotowaną przez Centrum Pielęgnacji Drzew Chachulscy SP.J.

**EKSPERTYZA DENDROLOGICZNA DRZEW ROSNĄCYCH  
W MIEJSCOWOŚCI FALENTY, GMINA RASZYN  
(12/EKO/2021)**

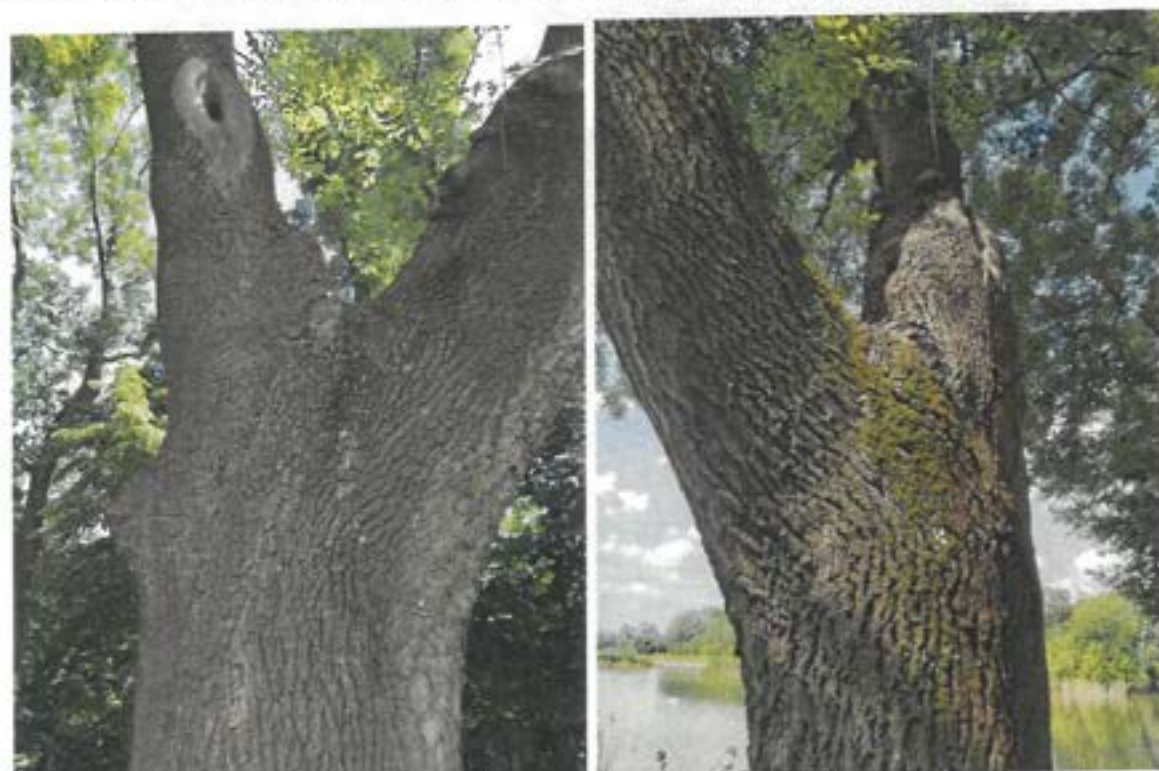
Fot. 237, 238 Jesion nr 42- prawidłowe, silne rozwidlenie i nasada korony

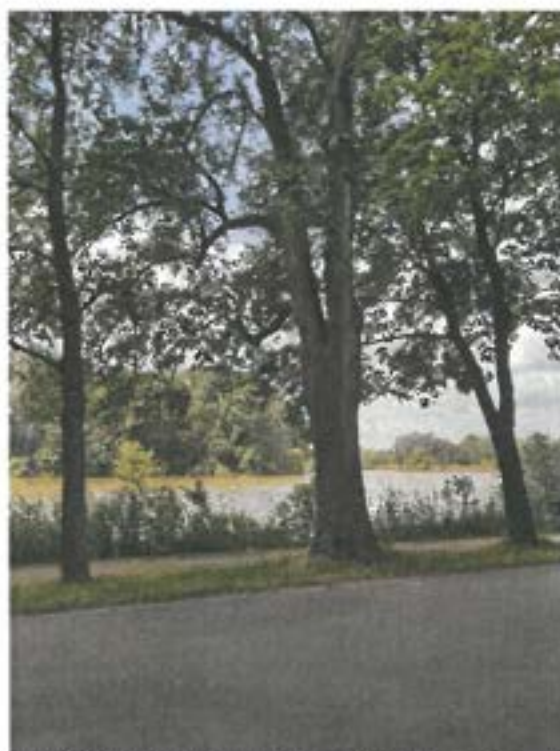
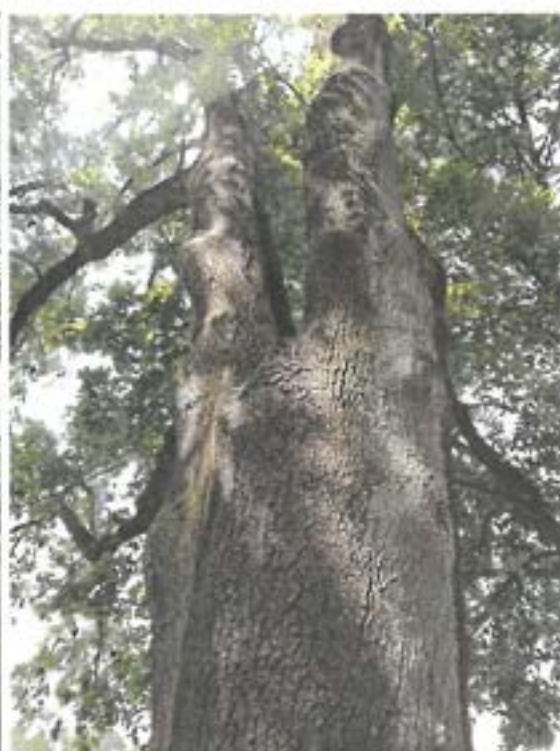
Fot. 253, 254 Jesion nr 47- rozwidlenie na dwa, główne konary konstrukcyjne od wysokości ok. 4m. rozwidlenie U-kształtne, prawidłowe

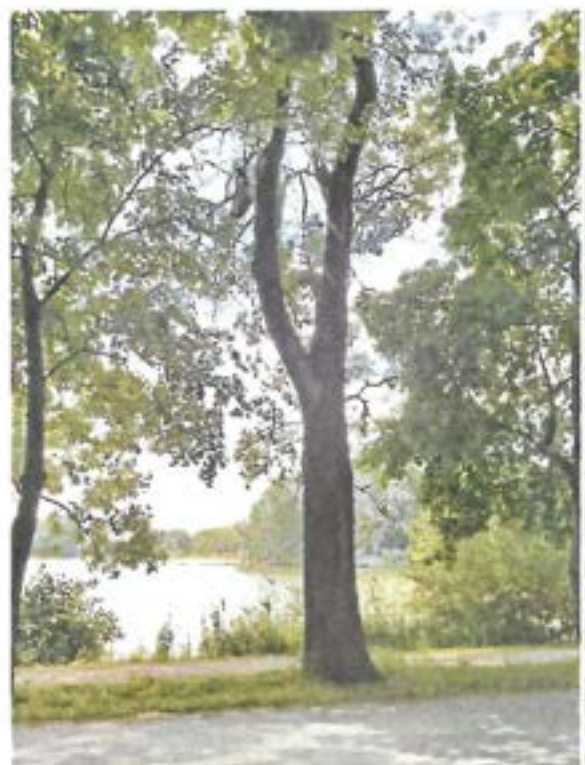
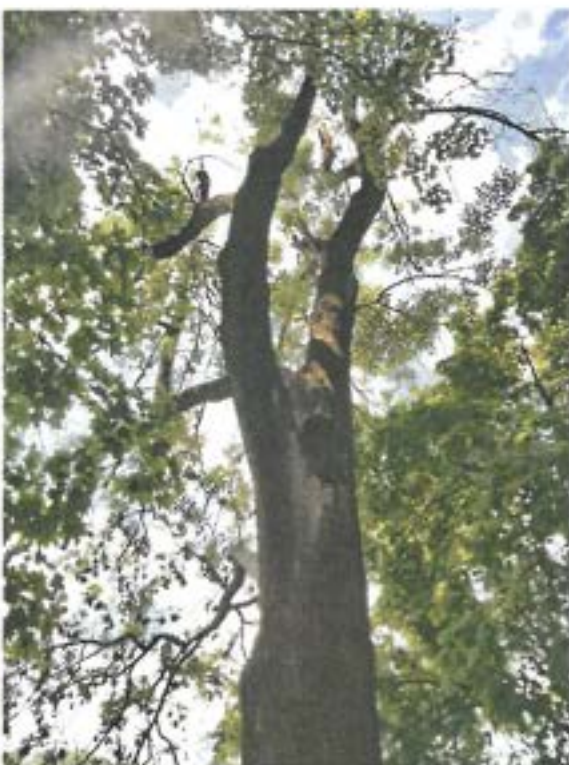
Fot. 268, 269 Jesion nr 49- widok od strony północnej; na konarze zachodnim od strony wsch. kikut po wyłamanym bocznym konarze o długości ok 40cm z postrzępionymi krawędziami i rozkładem

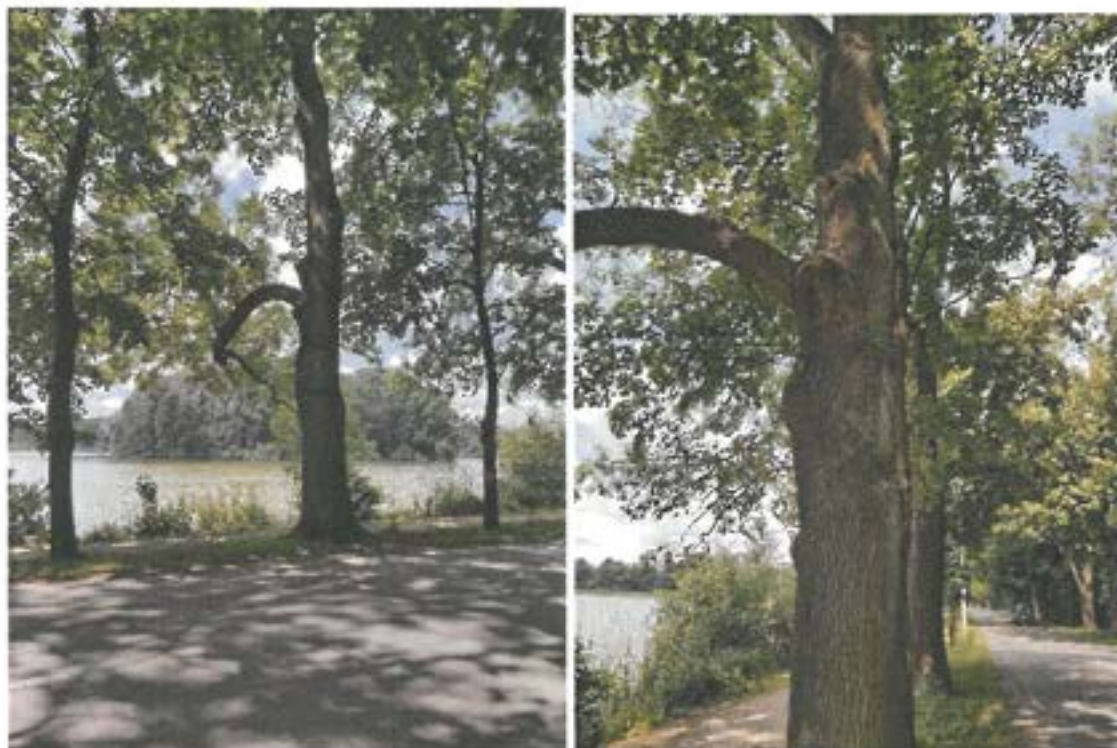
Fot. 271, 272 Jesion nr 50- drzewo proste o wyniesionej konstrukcji, rozwidlenie V-kształtne, prawidłowe na wysokości ok 8m, na wysokości ok. 5,5m od strony południowej pod kątem niemal 90 stopni wyrasta konar, korona asymetryczna, rozwinięta głównie od strony południowej, średnio zagęszczona

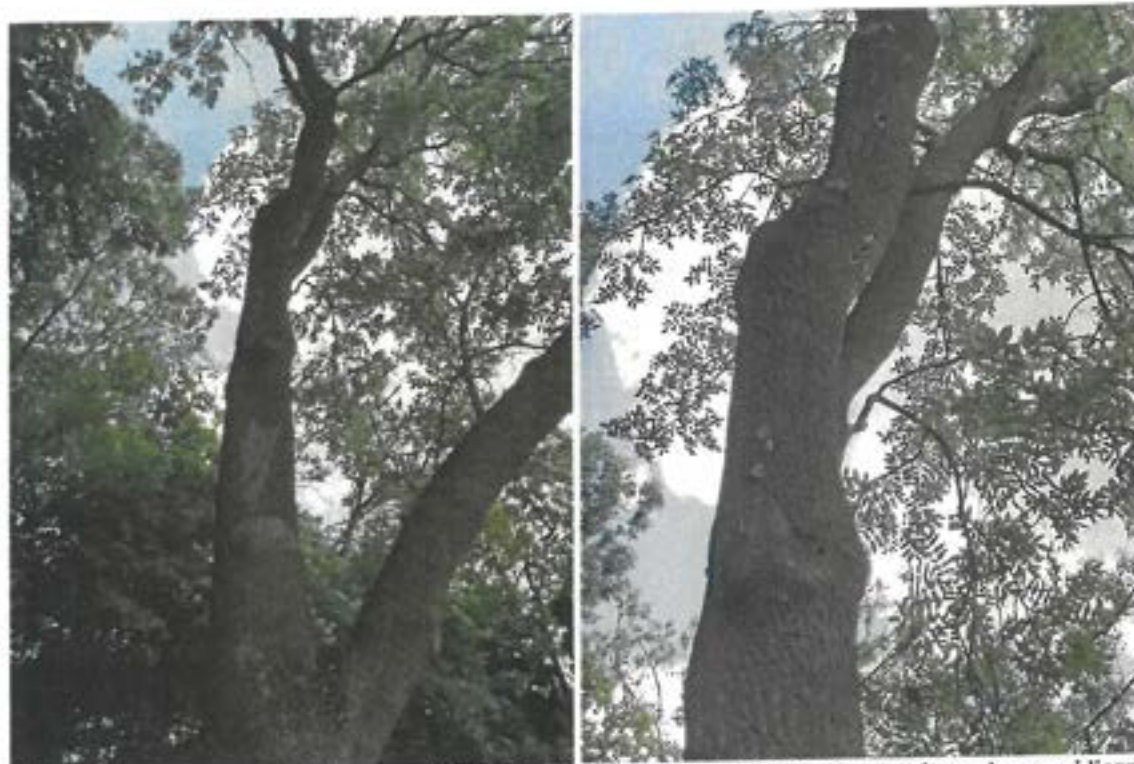
Fot. 283, 284 Jesion nr 52- konar centralny (w osi drzewa) prosty z wysoko osadzoną koroną i licznymi dziuplami wykutymi przez dzięcioła na wysokości ok. 7m (6 dziupli); miejsce to jest osłabione co zwiększa ryzyko złamania

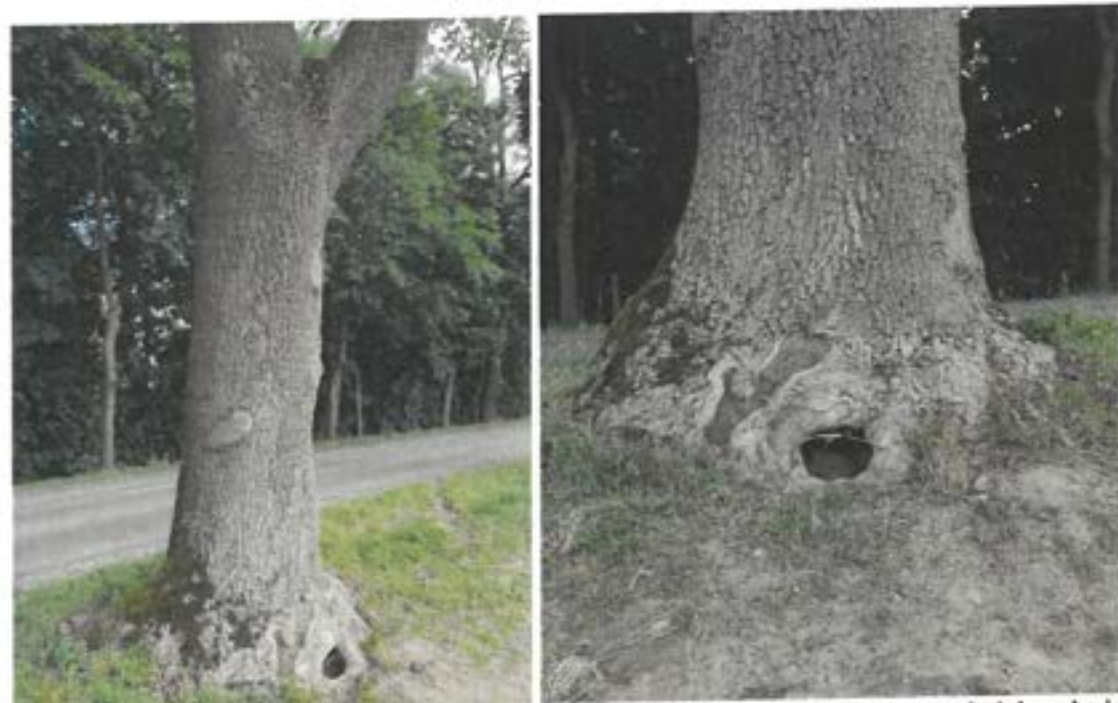
Fot. 285, 286 Jesion nr 52- nabiegi wyraźne, nienaturalnie rozrośnięte, od strony południowej między nabiegami ubytek wgłębny w formie dziupli o wymiarach 20cmx20cm; wewnątrz widoczny zaawansowany rozkład odziomka, powierzchniowe uszkodzenia mechaniczne nabiegów korzeniowych

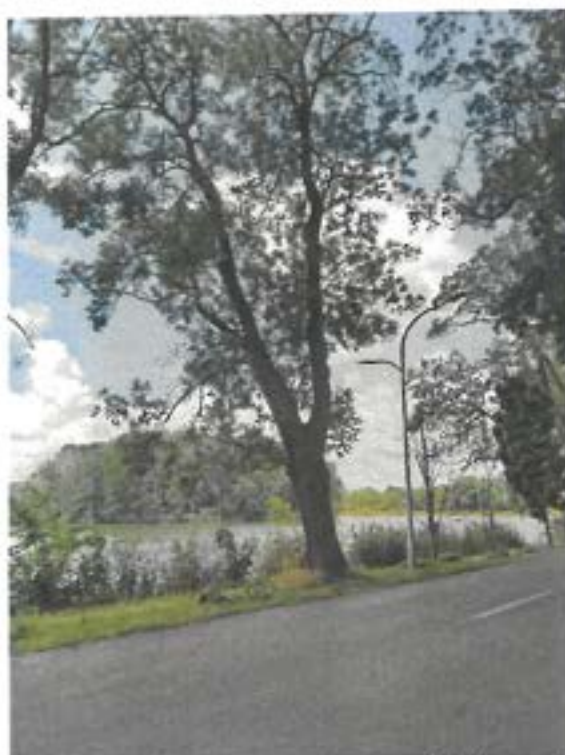
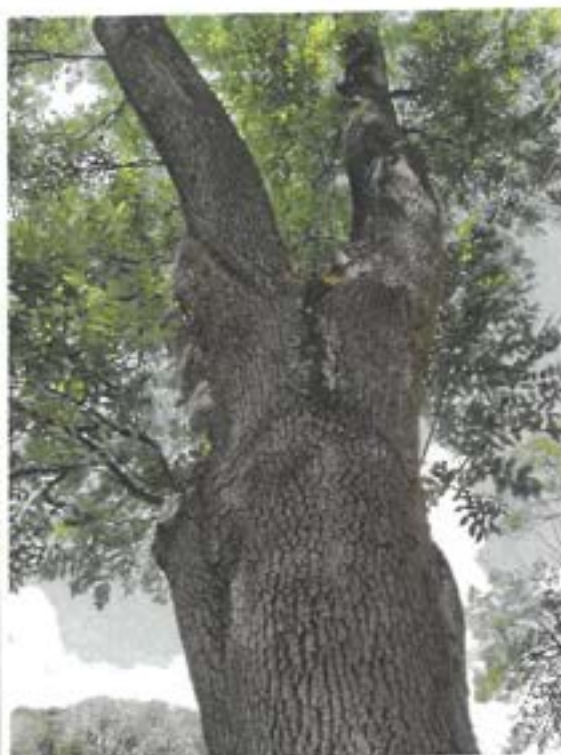
Fot. 289, 290 Jesion nr 53- drzewo odchylone od pionu ok. 10 stopni w kierunku południowym, rozgałęzienie na wysokości ok. 4m, U-kształtne, prawidłowe z widoczną bruzdą korową,

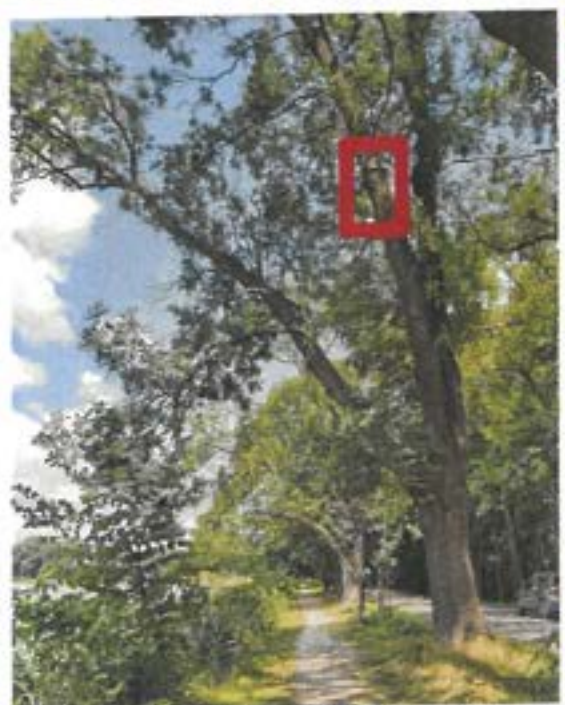
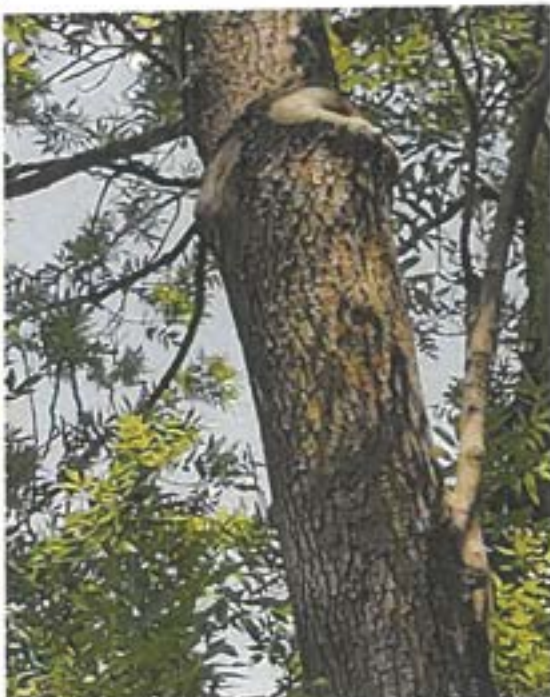
Fot. 291, 292 Jesion nr 53- na konarze południowo-wschodnim na wys.ok.10 dwa ubytki po usuniętych w przeszłości konarach - jest to miejsce szczególnie narażone na złamanie

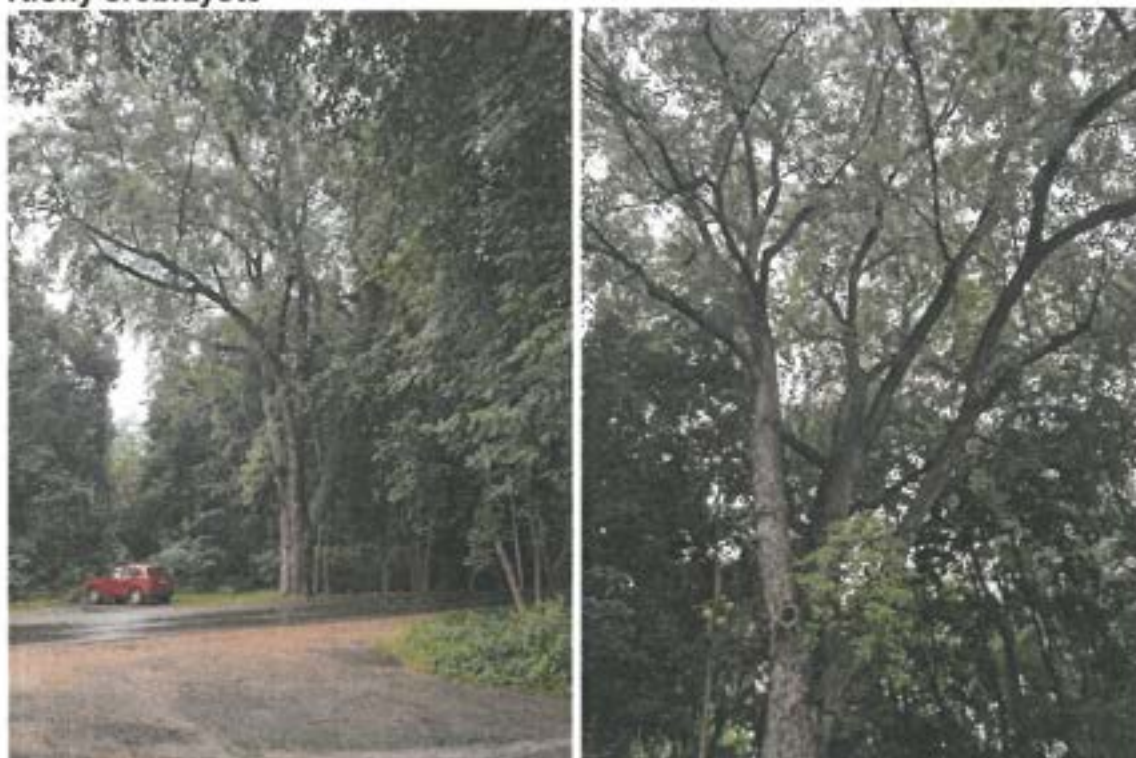
Fot. 310, 311 Klon srebrzysty nr 57 – widok od strony północnej; korona zbudowana z 4 głównych konarów konstrukcyjnych; pierwsze rozgałęzienie na wysokości ok.5m; wszystkie rozwidlenia ostre, ale bez widocznych śladów zakorka oraz innych nieprawidłowości t.j. np. pęknięć; korona w przeszłości podkrzesywana jak też redukowana w częściach wierzchołkowych, średnio zagęszczona z niewielkim udziałem suszu -max. do 10%, głównie drobnego

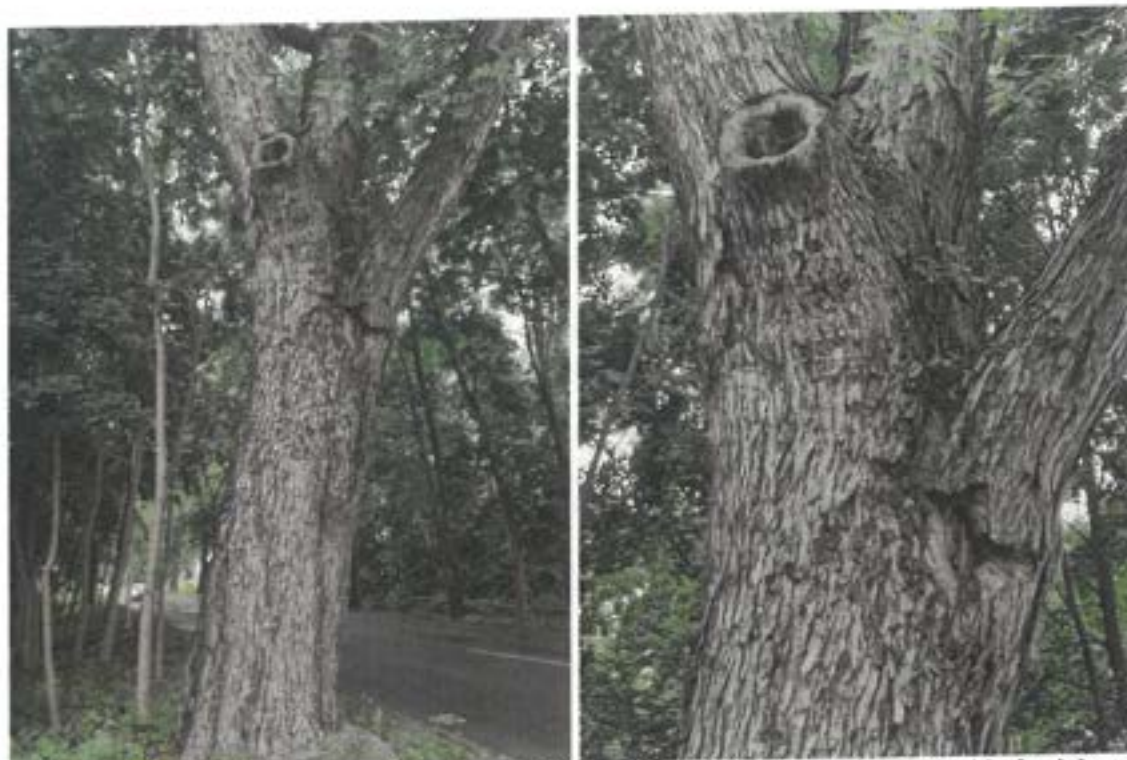
Fot. 312, 313 Klon srebrzysty nr 57 – na wysokości ok 6m od strony wschodniej ślad (o średnicy ok 40-50cm) po usuniętym w przeszłości konarze zablizniony jedynie na krawędziach z rozkładem i ubytkiem w formie dziupli w części centralnej; w dziupli gniazdo owadów (pszczół lub szerszeni).

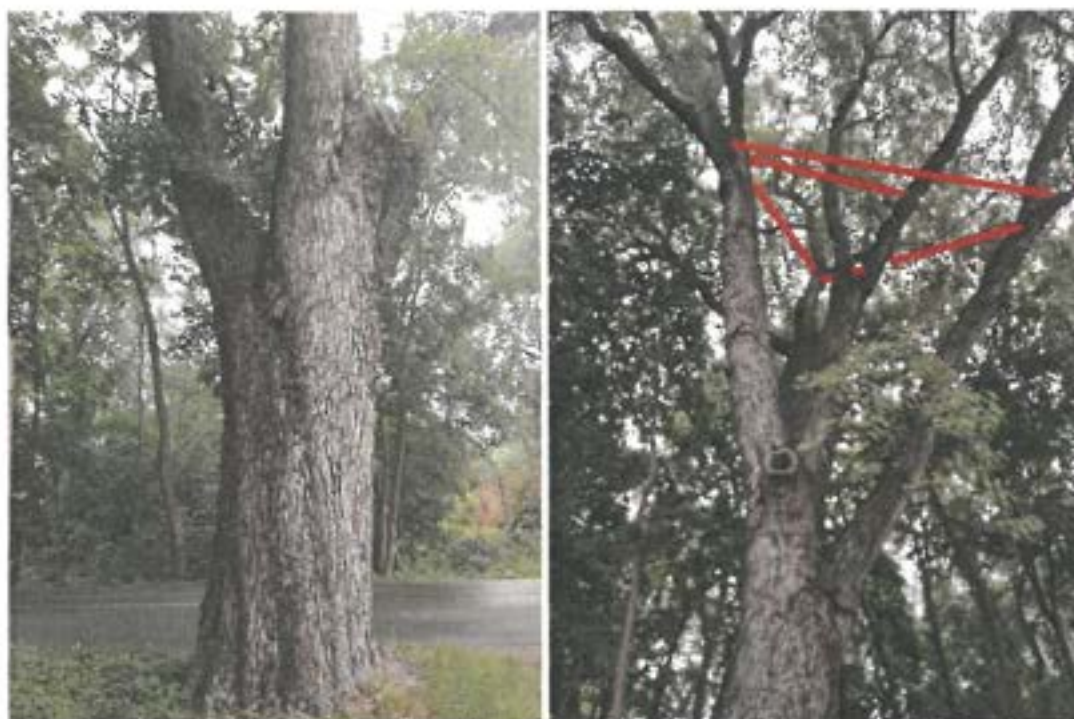
Fot. 316, 317 Klon srebrzysty nr 57 – pień -widok od strony północnej; schemat instalacji 4 wiązań dynamicznych 4t

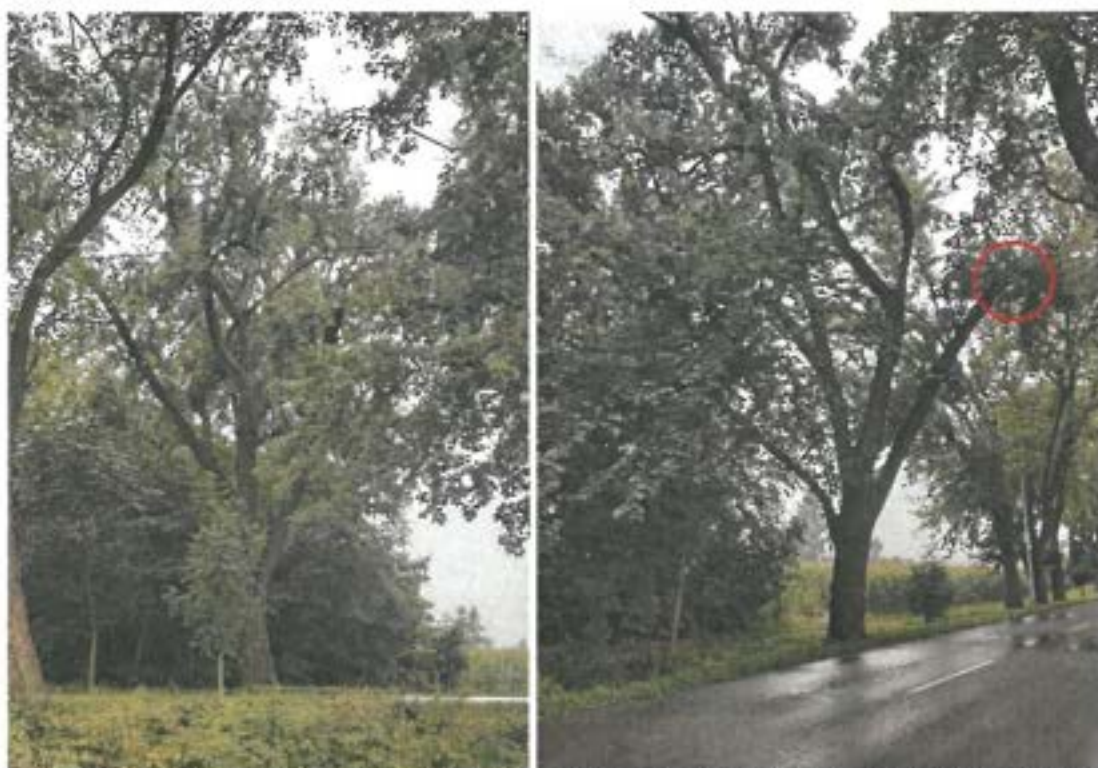
Fot. 318, 319 Klon srebrzysty nr 58 – widok od strony północnej; korona średnio zagęszczona z suszem nie przekraczającym 10% - ad ulicą konar ze złamanym wierzchołkiem (z osłabionym mocowaniem) – kółko

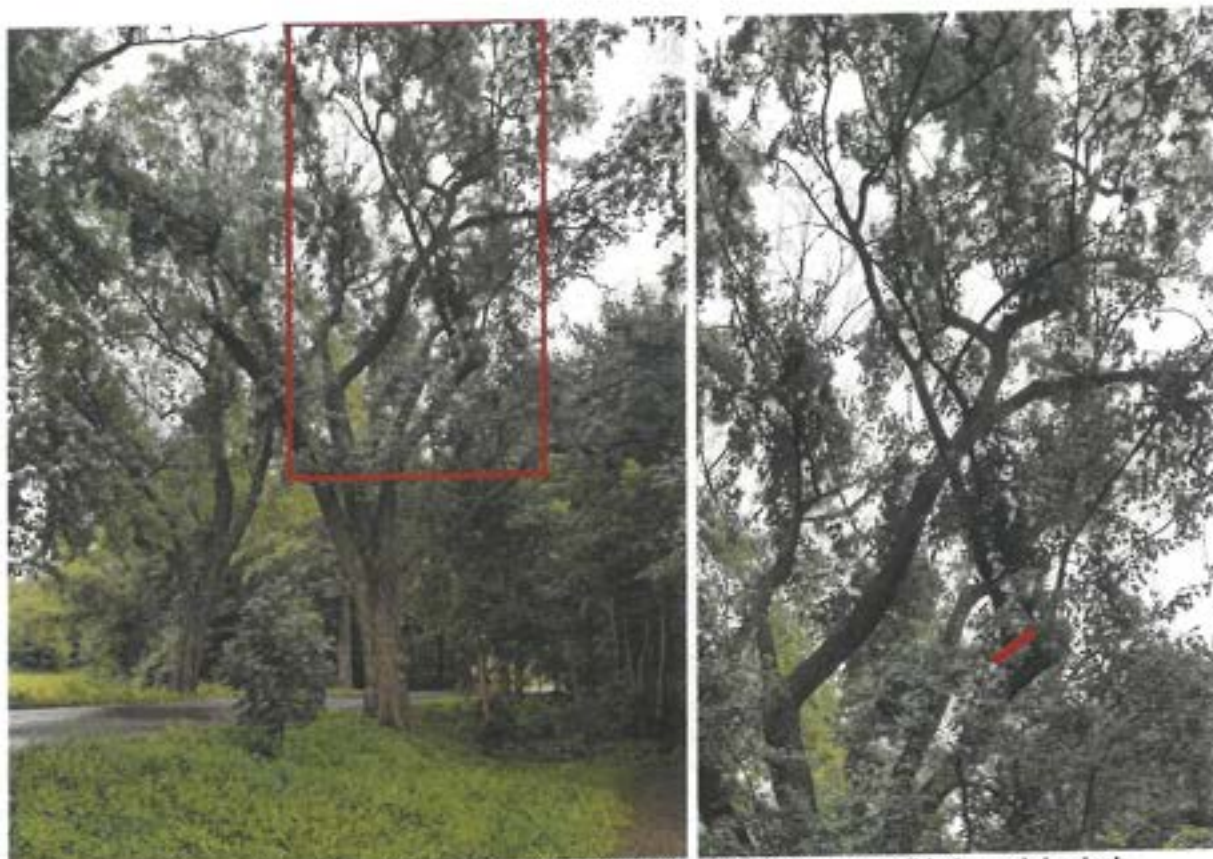
Fot. 320, 321 Klon srebrzysty nr 58 – korona od strony południowej, do redukcji jeden z dojrzałych reiteratów

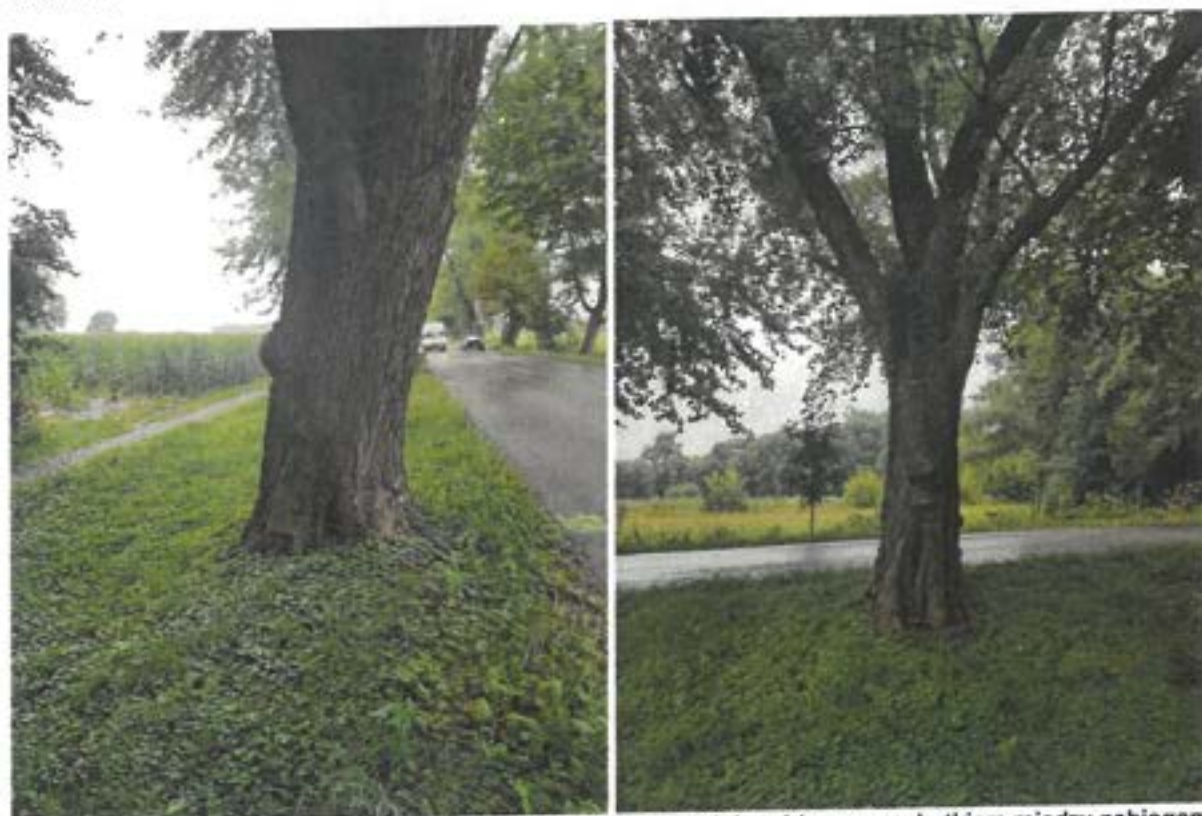
Fot. 322, 323 Klon srebrzysty nr 58 – pień od strony wschodniej z widocznym ubytkiem między nabiegami (sondowanie wykazało, że ścianki są twarde i brak jest rozkładu); widok na pień i koronę od strony południowej -widoczny obrzęk na wysokości 1,5m (rak bakteryjny)

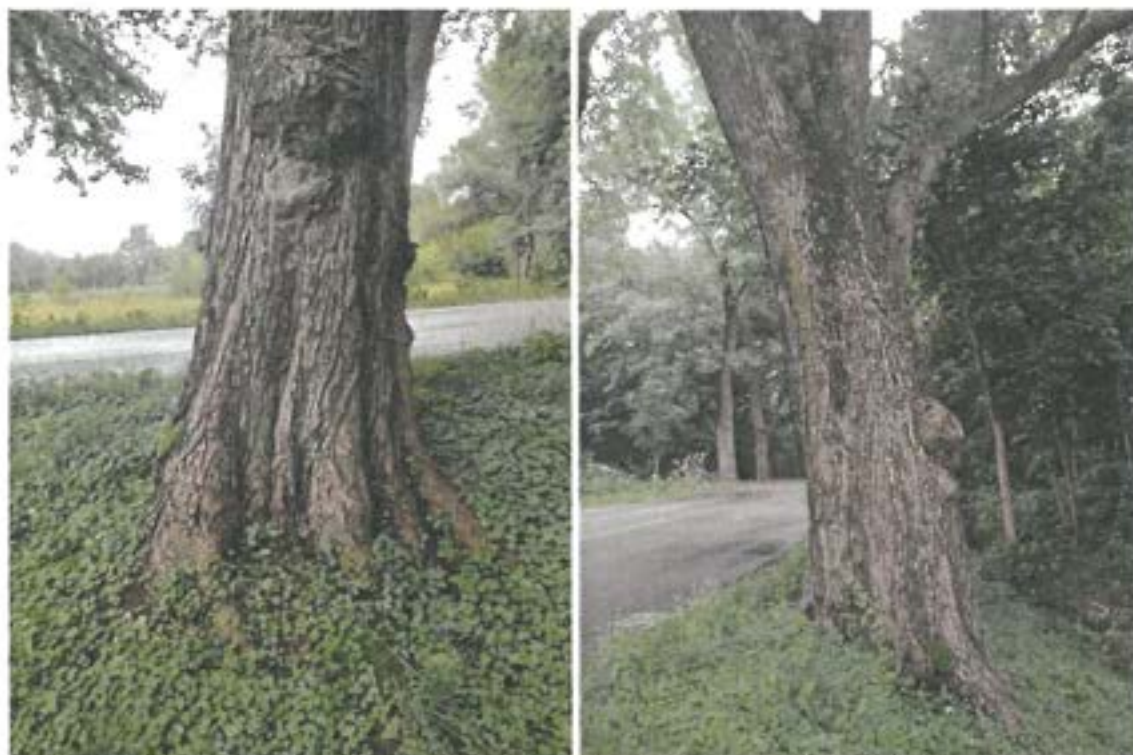
Fot. 324, 325 Klon srebrzysty nr 58 – pień – widok od strony południowej -widoczne pasma drewna wzmacniającego oraz nabiegł korzeniowe; widok od strony zachodniej -widoczne odchylenie od pionu

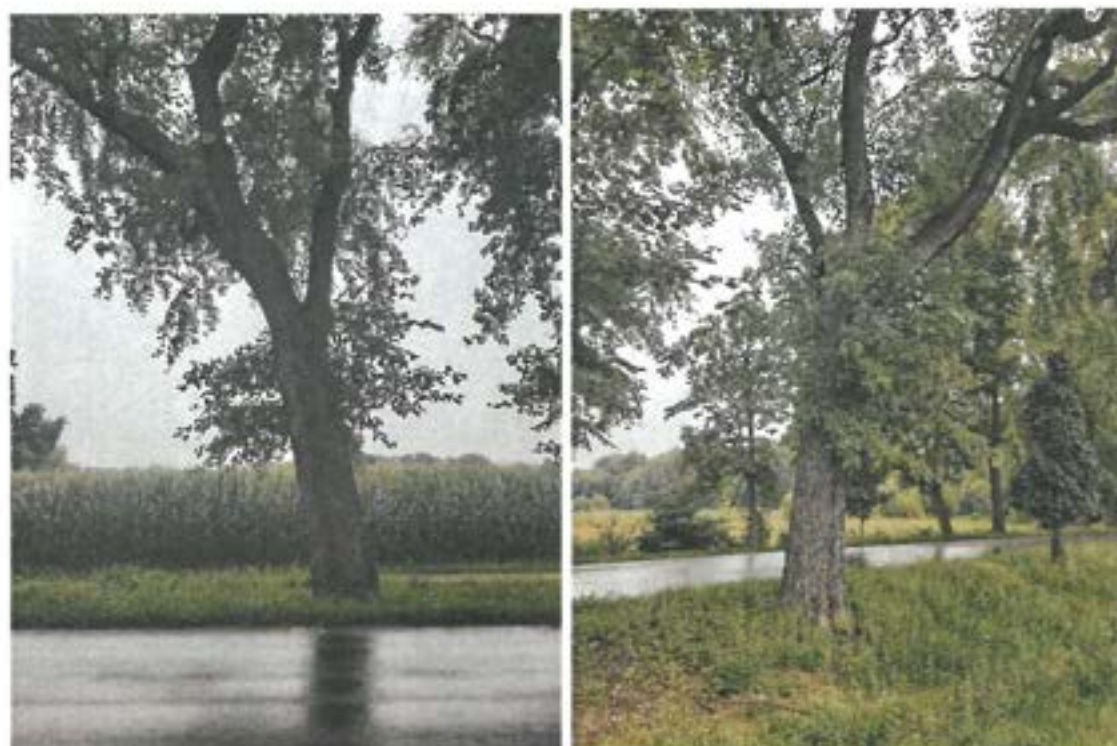
Fot. 326, 327 Klon srebrzysty nr 59 – widok od strony północnej i południowo-zachodniej; widoczne odchylenie od pionu

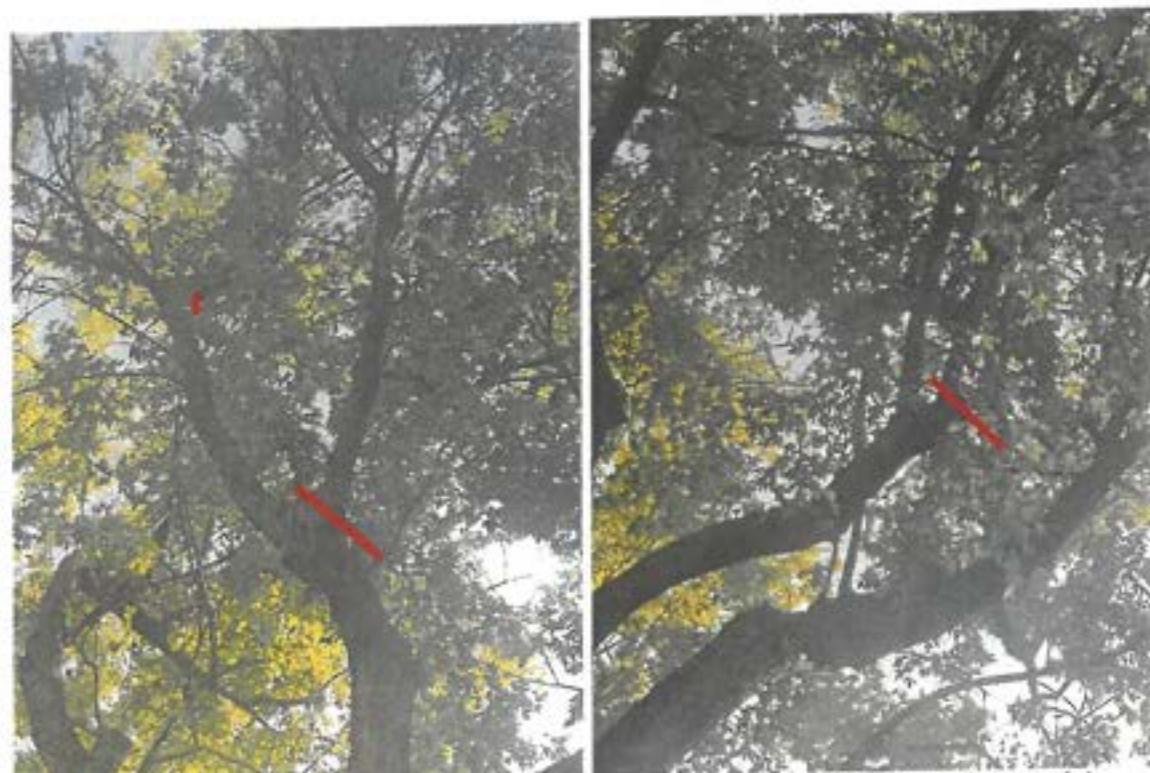
Fot. 330, 331 Klon srebrzysty nr 59 – nad ścieżką konar o nieprawidłowej konstrukcji -w części wierzchołkowej przy miejscu redukcji wyrosły reiteraty, które w miarę przyrostu na grubość będą miały tendencje do wylamywania -dlatego zalecana jest redukcja (pokazano przykładowy zakres redukcji)

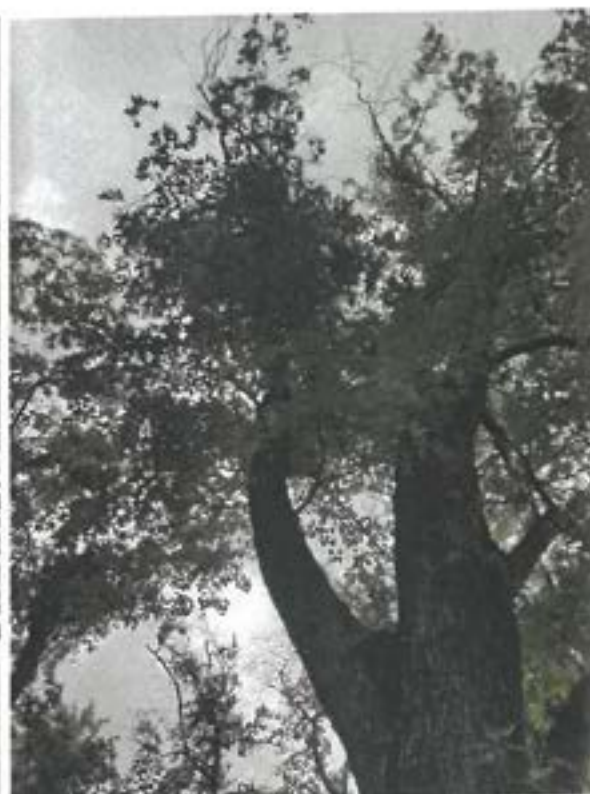
Fot. 360, 361 Klon srebrzysty nr 64 – rozwidlenie na wysokości ok. 6m V-kształtne, bez zakorka, prawidłowe; wierzchołek korony zlokalizowanej nad ulicą martwy; korona średnio zagęszczona z max. 10% udziałem suszu (głównie drobnego)

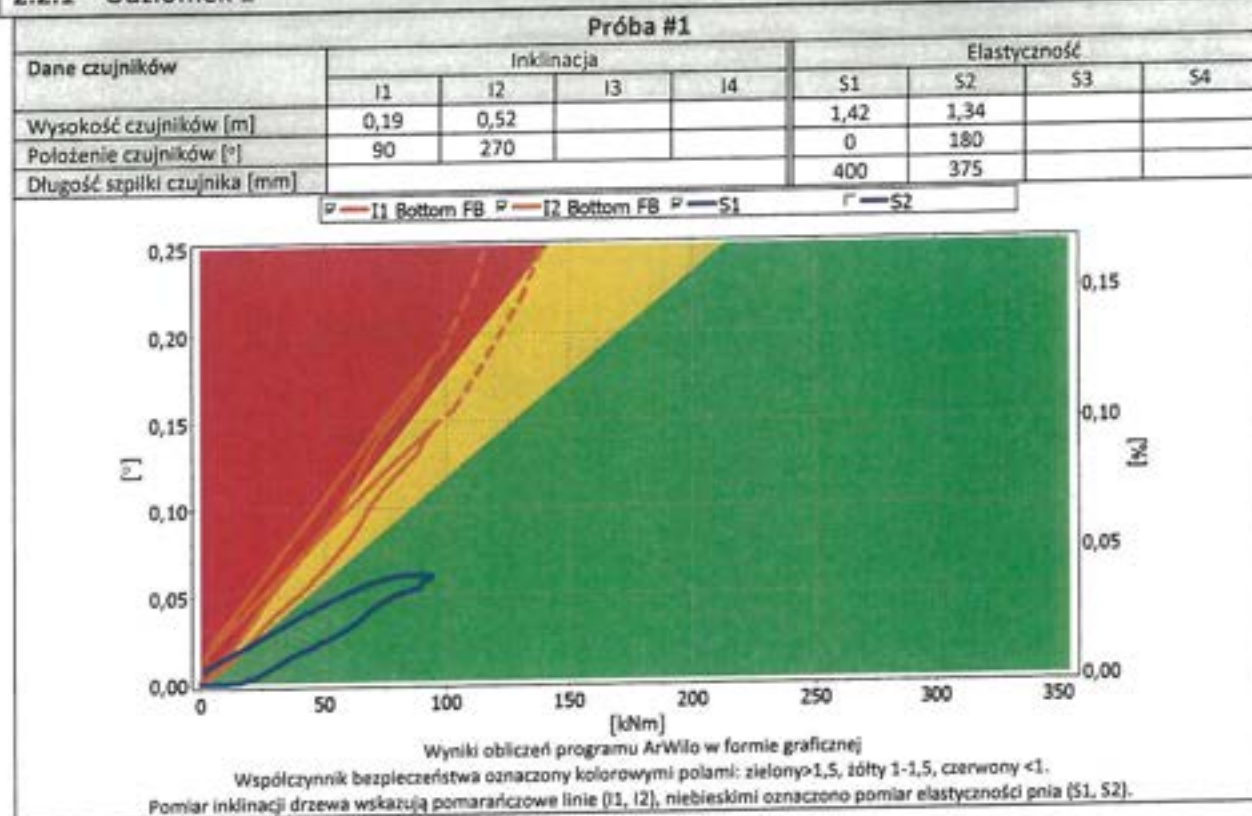
### 2.2.1 Odziomek 1

| Osiągnięte współczynniki bezpieczeństwa | | | | | | | |
|---|---|---|---|---|---|---|---|
| <ul style="list-style-type: none"> <li>Drzewo <b>nie spełnia</b> wymagań modelu w zakresie stabilności drzewa w gruncie. Uzyskano wartości na poziomie <b>I=0,8</b> (przy zalecanym w modelu minimum I=1,5).</li> <li>Drzewo <b>spełnia</b> wymagania modelu w zakresie odporności na złamanie pnia w badanym odcinku. Uzyskano wartości na poziomie <b>S=2,4</b> (przy zalecanym minimum S=1,5).</li> </ul> | | | | | | | |

Zgodnie z wynikami badania, należy przeprowadzić redukcję korony drzewa (ok. 27%). Rozmiar redukcji i proponowany sposób jej wykonania poniżej.

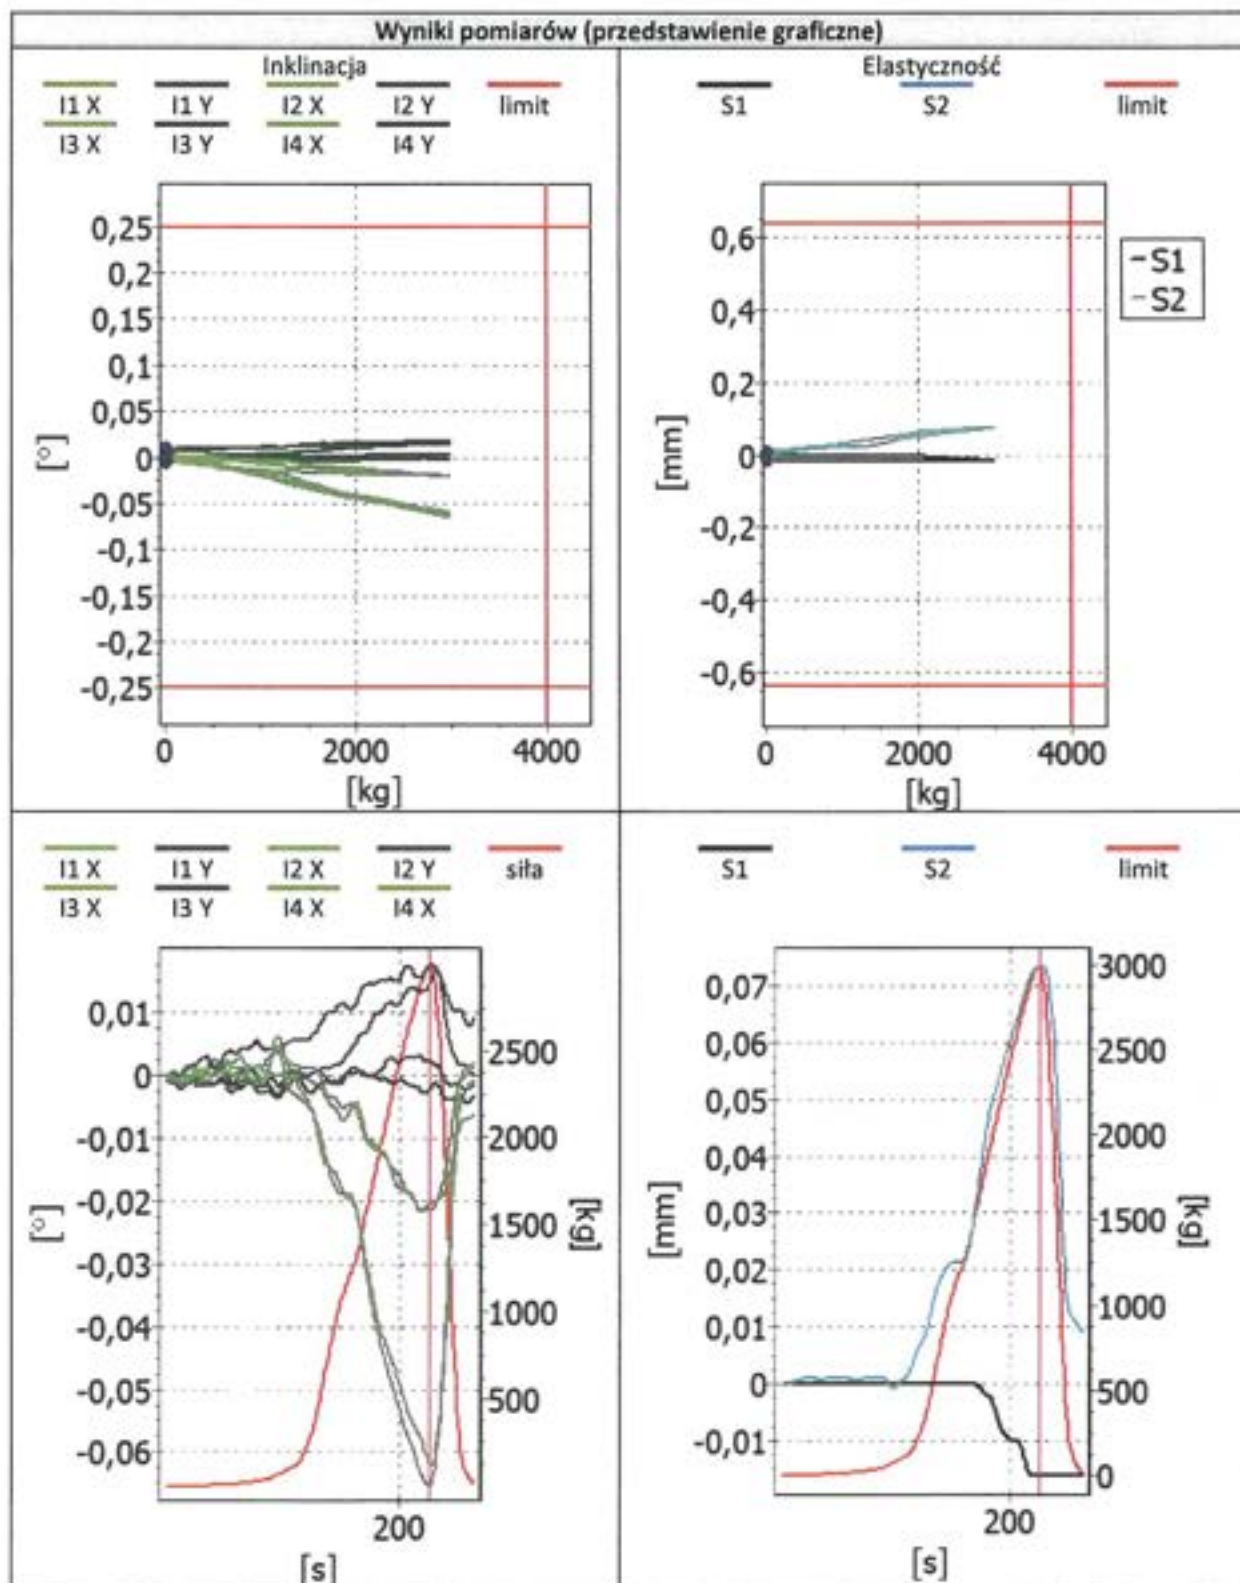
#### 4.2.1 Odziomek 1

| Osiągnięte współczynniki bezpieczeństwa | | | | | | | |
|---|---|---|---|---|---|---|---|
| I=2,0 | | | | S=6,2 | | | |
| <ul style="list-style-type: none"> <li>Drzewo <b>spełnia</b> wymagania modelu w zakresie stabilności drzewa w gruncie. Uzyskano wartości na poziomie I=2 (przy zalecanym w modelu minimum I=1,5).</li> <li>Drzewo <b>spełnia</b> wymagania modelu w zakresie odporności na złamanie pnia w badanym odcinku. Uzyskano wartości na poziomie S=6,2 (przy zalecanym minimum S=1,5).</li> </ul> | | | | | | | |

Ze względu na spełnienie wymagań modelu względem odporności pnia na złamanie oraz stabilności drzewa w gruncie, nie trzeba przeprowadzać żadnych zabiegów w zakresie poprawy tych współczynników.

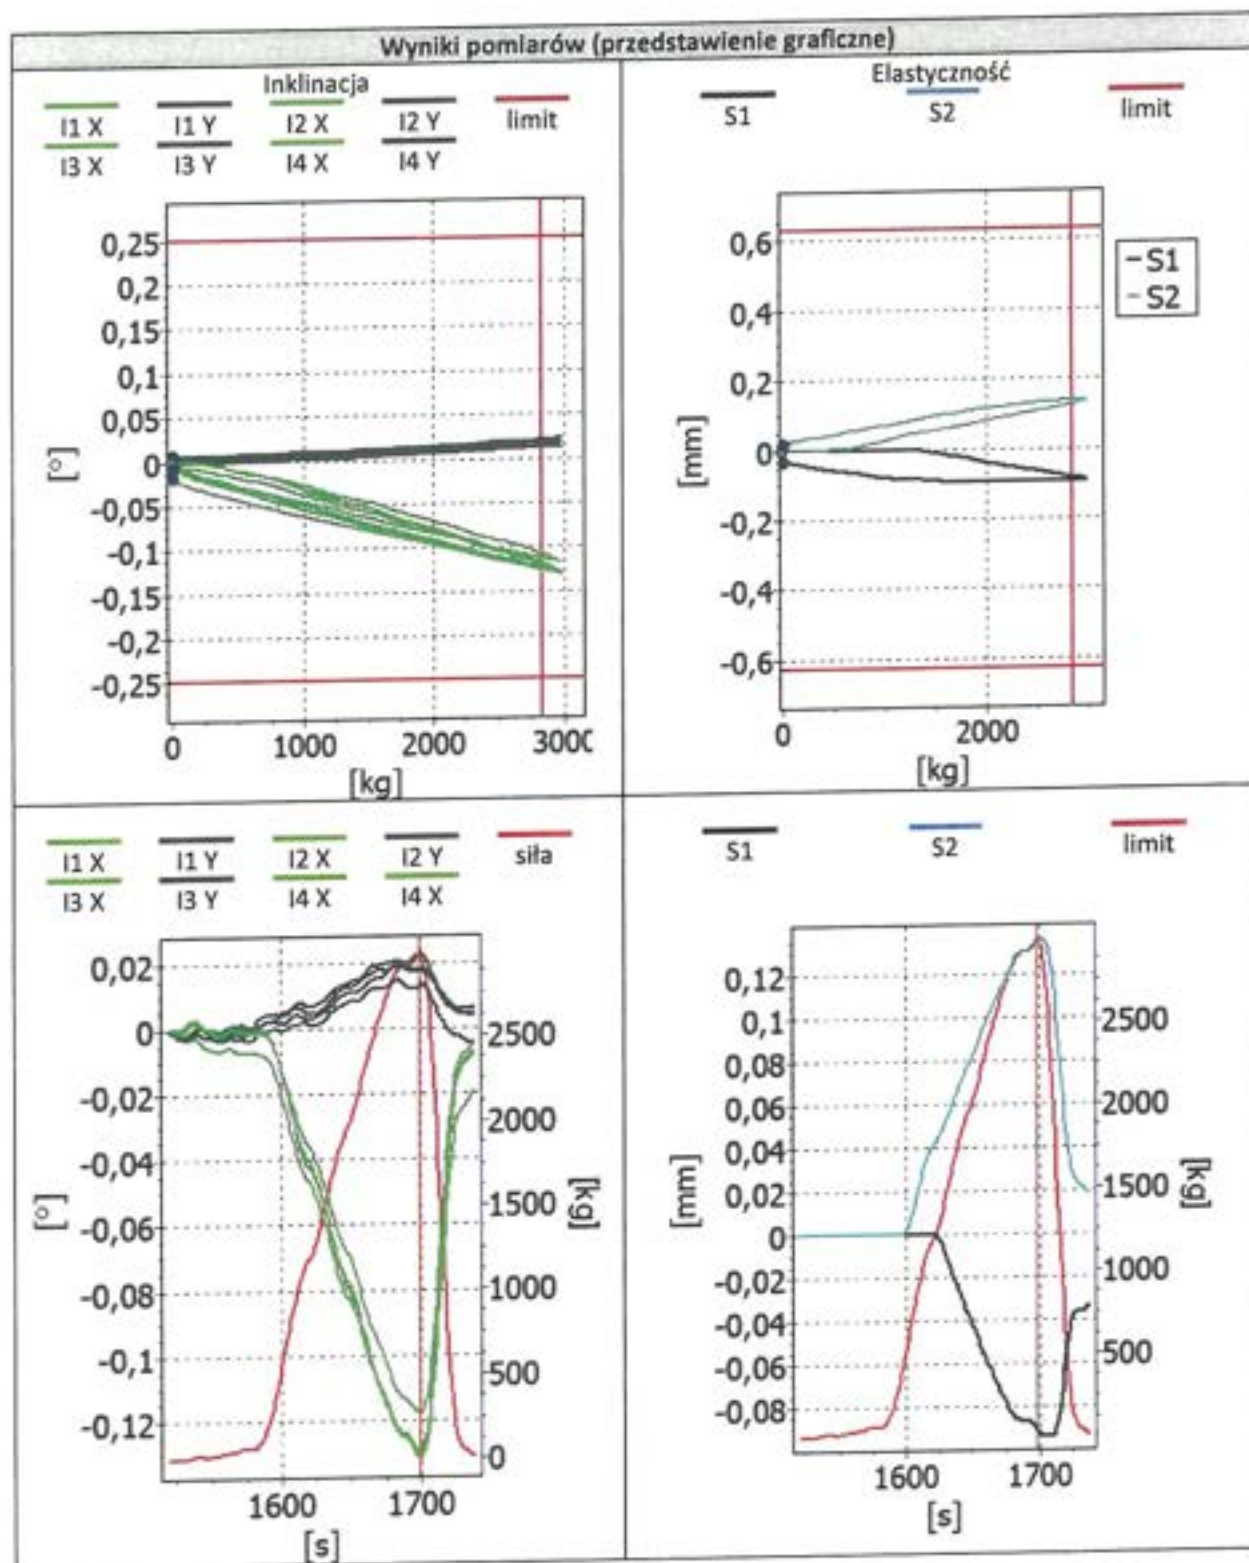
### 5.2.1 Odziomek 1

| Osiągnięte współczynniki bezpieczeństwa | | | | | | | |
|---|---|---|---|---|---|---|---|
| I=1,6 | | | | S=4,7 | | | |
| <ul style="list-style-type: none"> <li>Drzewo spełnia wymagania modelu w zakresie stabilności drzewa w gruncie. Uzyskano wartości na poziomie I=1,6 (przy zalecanym w modelu minimum I=1,5).</li> <li>Drzewo spełnia wymagania modelu w zakresie odporności na złamanie pnia w badanym odcinku. Uzyskano wartości na poziomie S=4,7 (przy zalecanym minimum S=1,5).</li> </ul> | | | | | | | |

Ze względu na spełnienie wymagań modelu względem odporności pnia na złamanie oraz stabilności drzewa w gruncie, nie trzeba przeprowadzać żadnych zabiegów w zakresie poprawy tych współczynników.

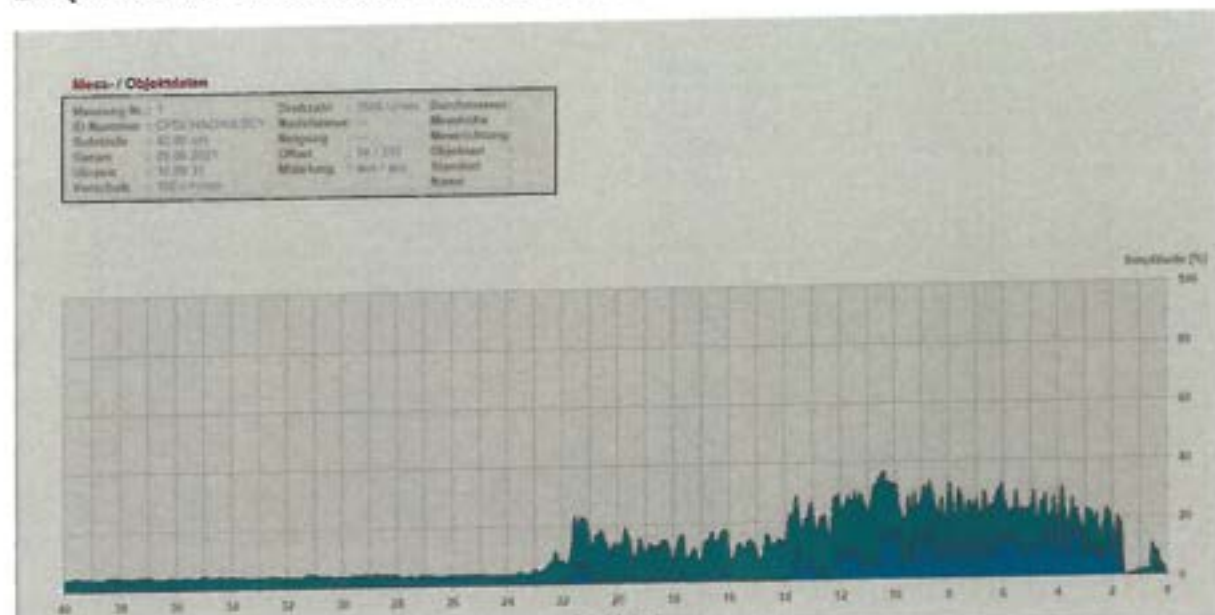
Ryc.1. Wynik badania przy jesionie nr 35 -odwiert nr 1 (wykonany od strony zachodniej)
