BZ.0003.28.1.2021

W odpowiedzi na wniosek Pani Katarzyny Klimaszewskiej – Radnej Powiatu Pruszkowskiego z 2 września 2021 r. przekazuję kopię ekspertyzy dendrologicznej drzew rosnących w miejscowości Falenty, gmina Raszyn, przygotowaną przez Centrum Pielęgnacji Drzew Chachulscy SP.J.

**EKSPERTYZA DENDROLOGICZNA DRZEW ROSNĄCYCH  
W MIEJSCOWOŚCI FALENTY, GMINA RASZYN  
(12/EKO/2021)**

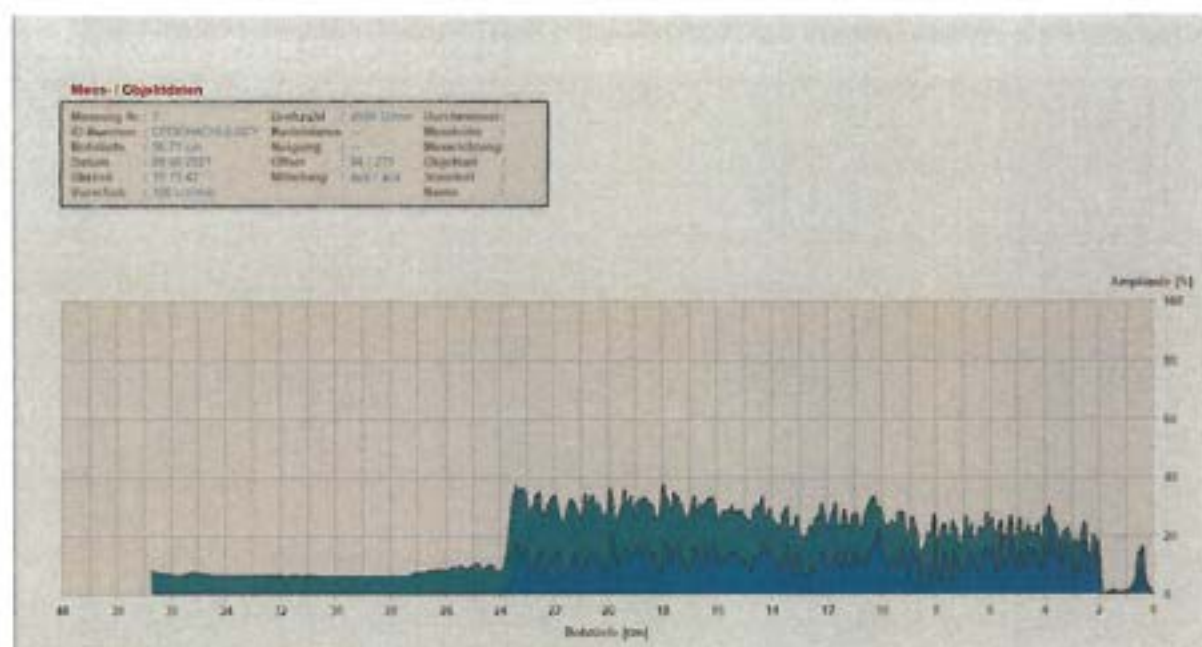
Ryc.3. Wynik badania przy jesionie nr 35 -odwiert nr 2(wykonany od strony wschodniej)

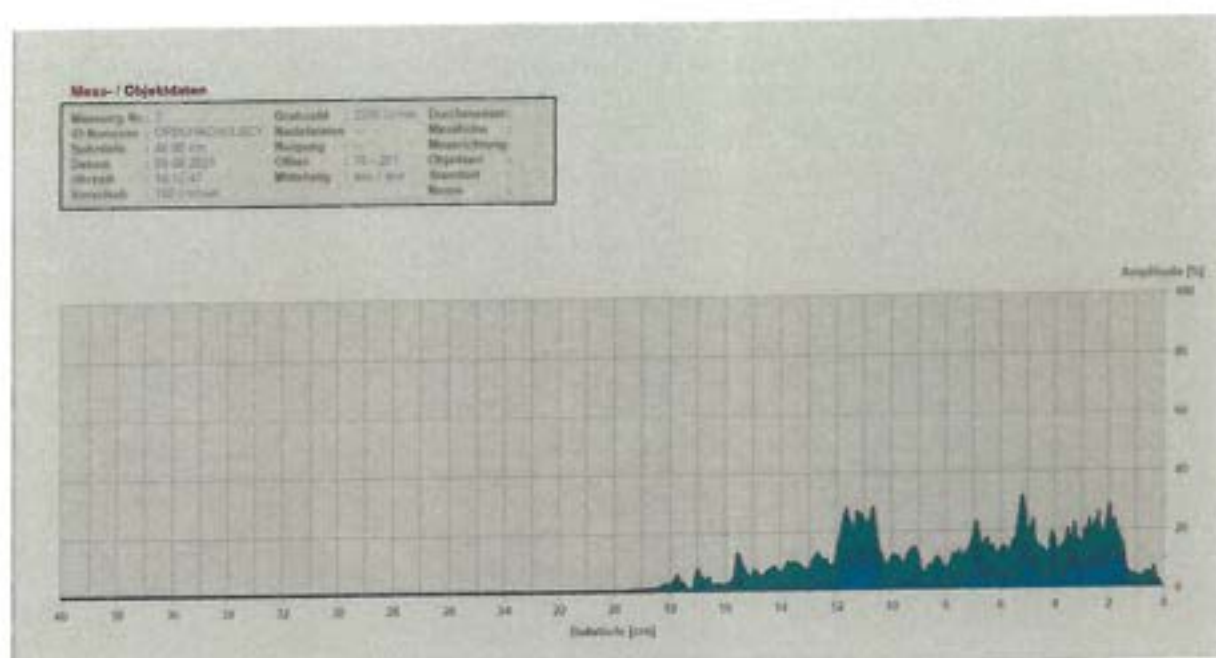
Ryc.5. Wynik badania przy jesionie nr 35 -odwiert nr 3 (wykonany od strony północnej)

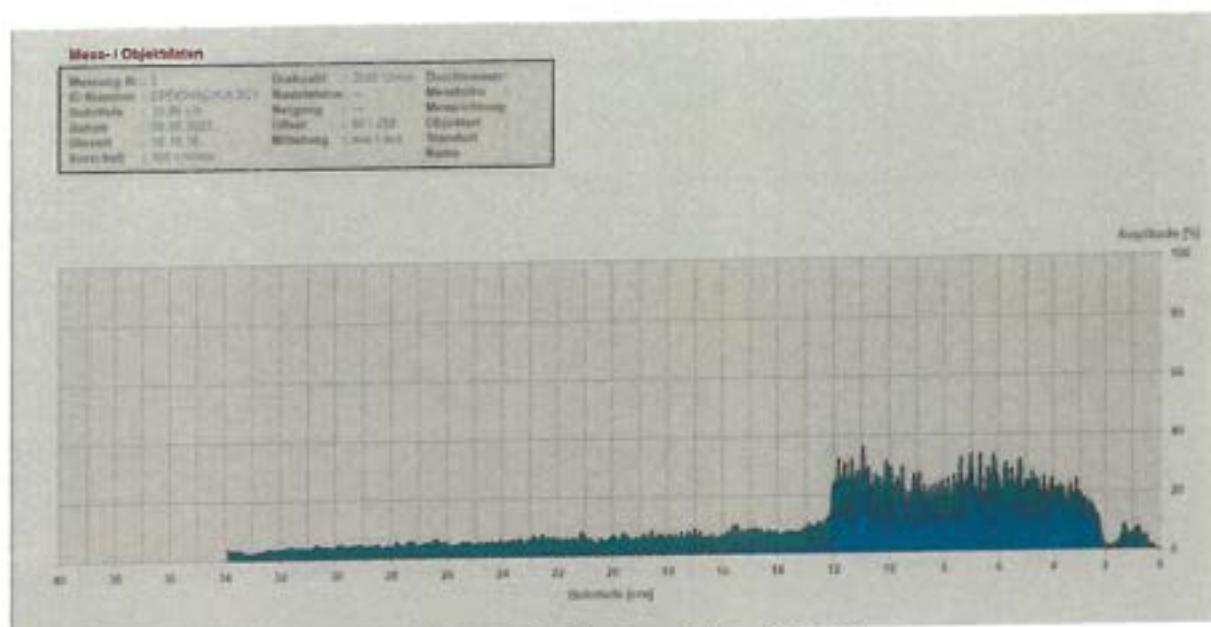
Ryc.9. Wynik badania przy jesionie nr 9 -odwiert nr 5 (wykonany od strony północnej)

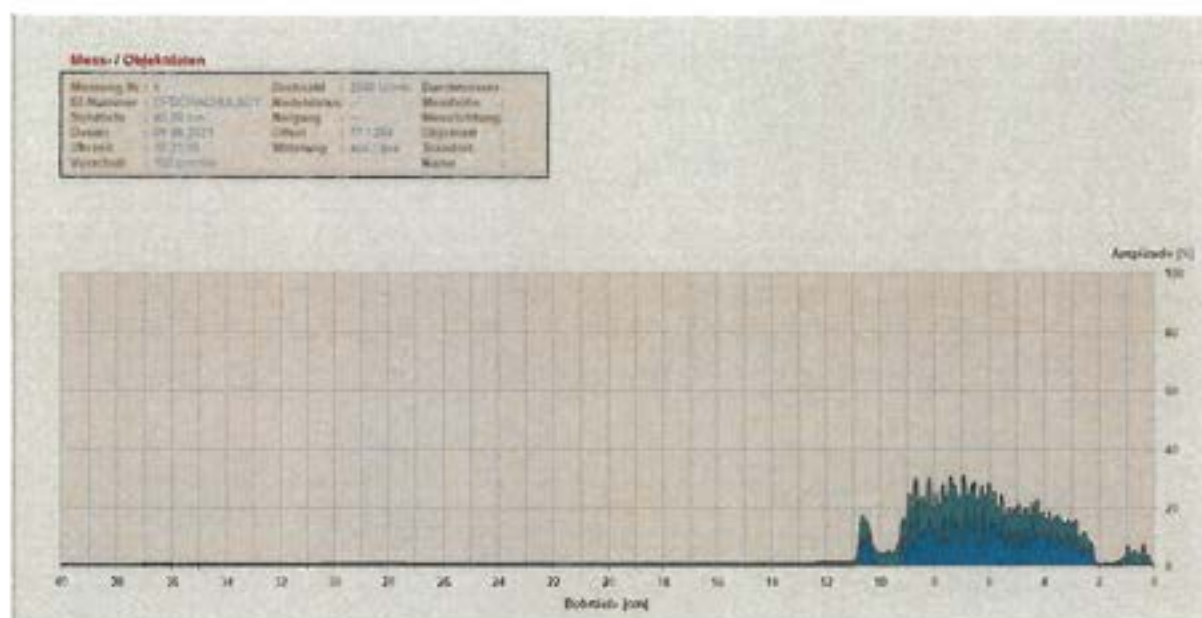
Ryc.11. Wynik badania przy jesionie nr 11 -odwiert nr 6 (wykonany od strony północnej)

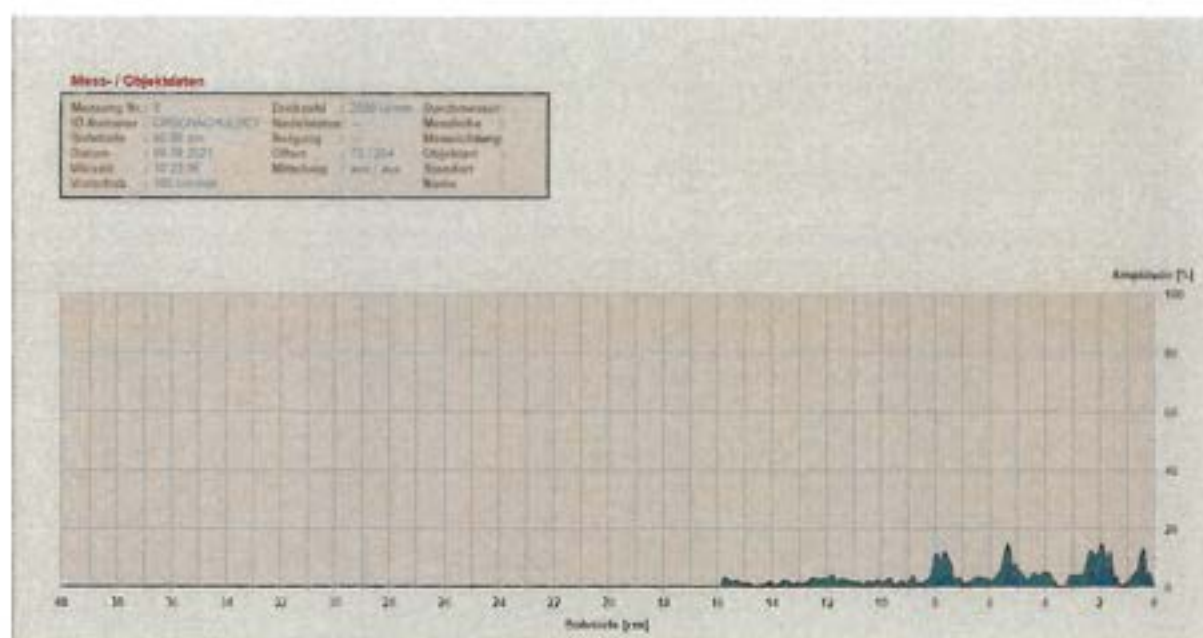
Ryc.15. Wynik badania przy jesionie nr 48 -odwiert nr 7 (wykonany od strony północnej)

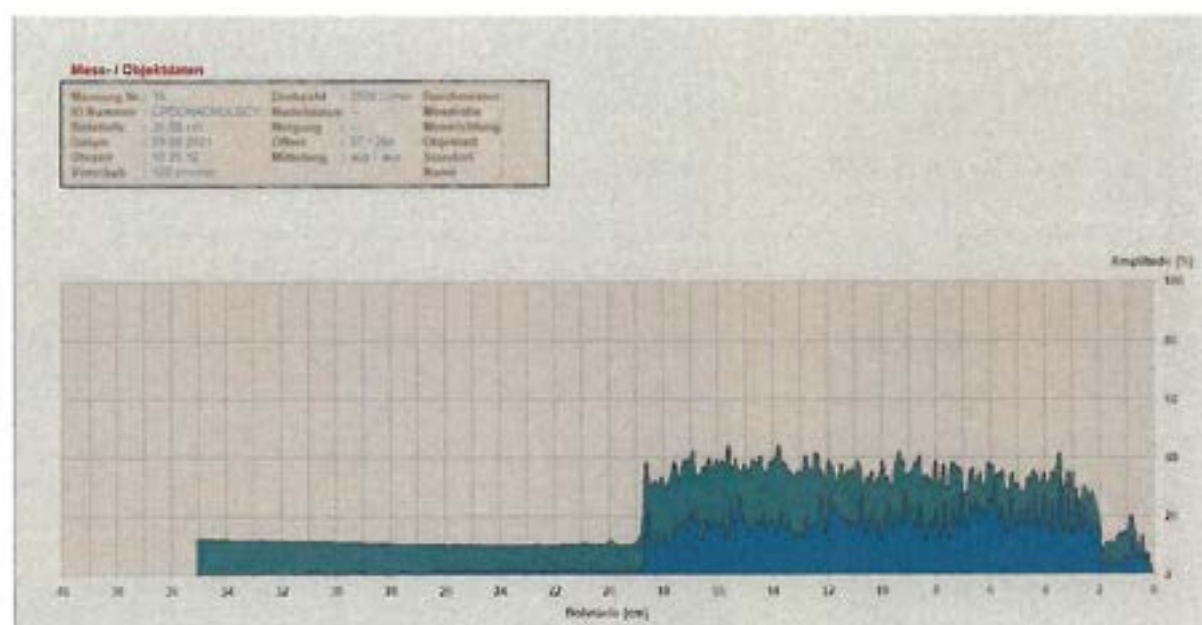
Ryc.19. Wynik badania przy jesionie nr 48 -odwiert nr 10 (wykonany od strony zachodniej)
