PROGRAM PRAC KONSERWATORSKICH I RESTAURATORSKICH Z TRANSLOKACJĄ OBIEKTU

RENOWACJA ZABYTKOWEGO KRZYŻA PRZYDROŻNEGO Z 1887R. WRAZ Z PRZENIESIENIEM W POBLIŻE JEGO HISTORYCZNEJ LOKALIZACJI

CHEŁMEK 2023 R.

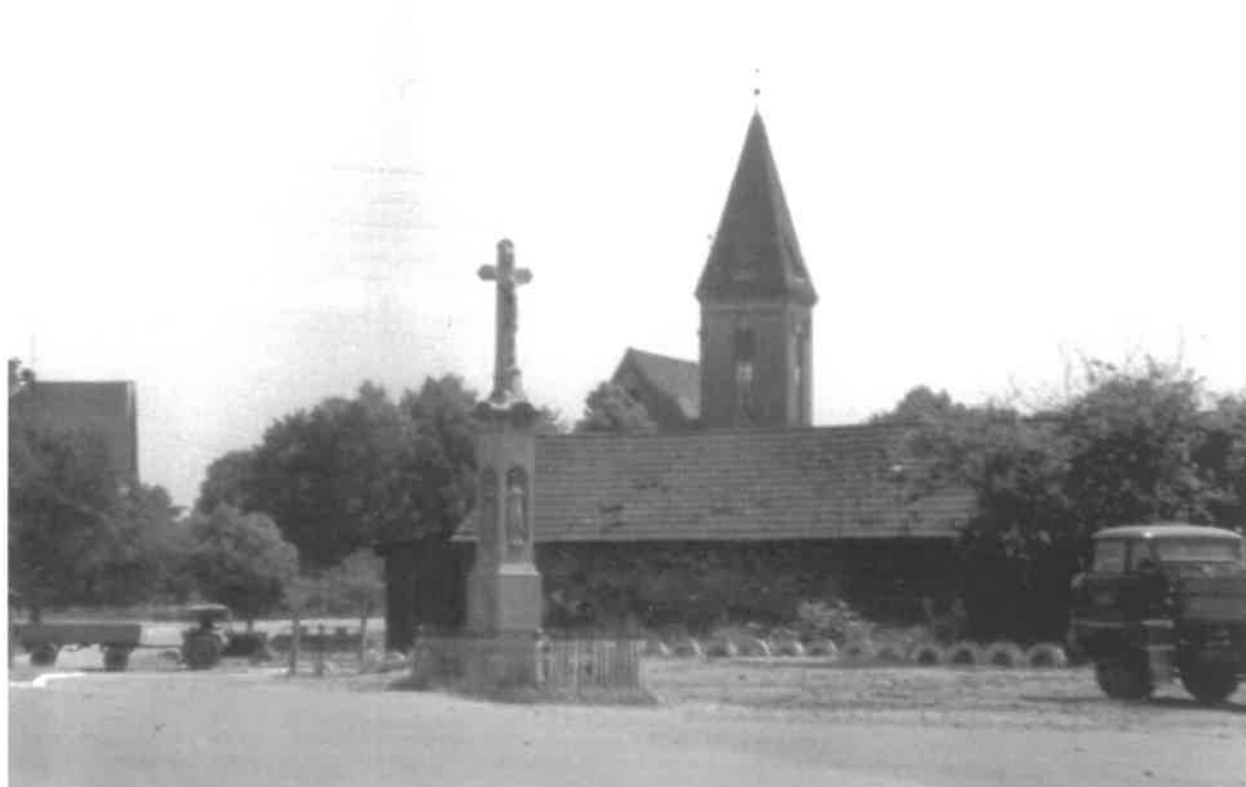
*Fot. nr 1. Fotografia archiwalna z 1969 r. udostępniona przez panią Renatę Szotek (Urząd Gminy Kobiór).
Pierwotna lokalizacja obiektu.*

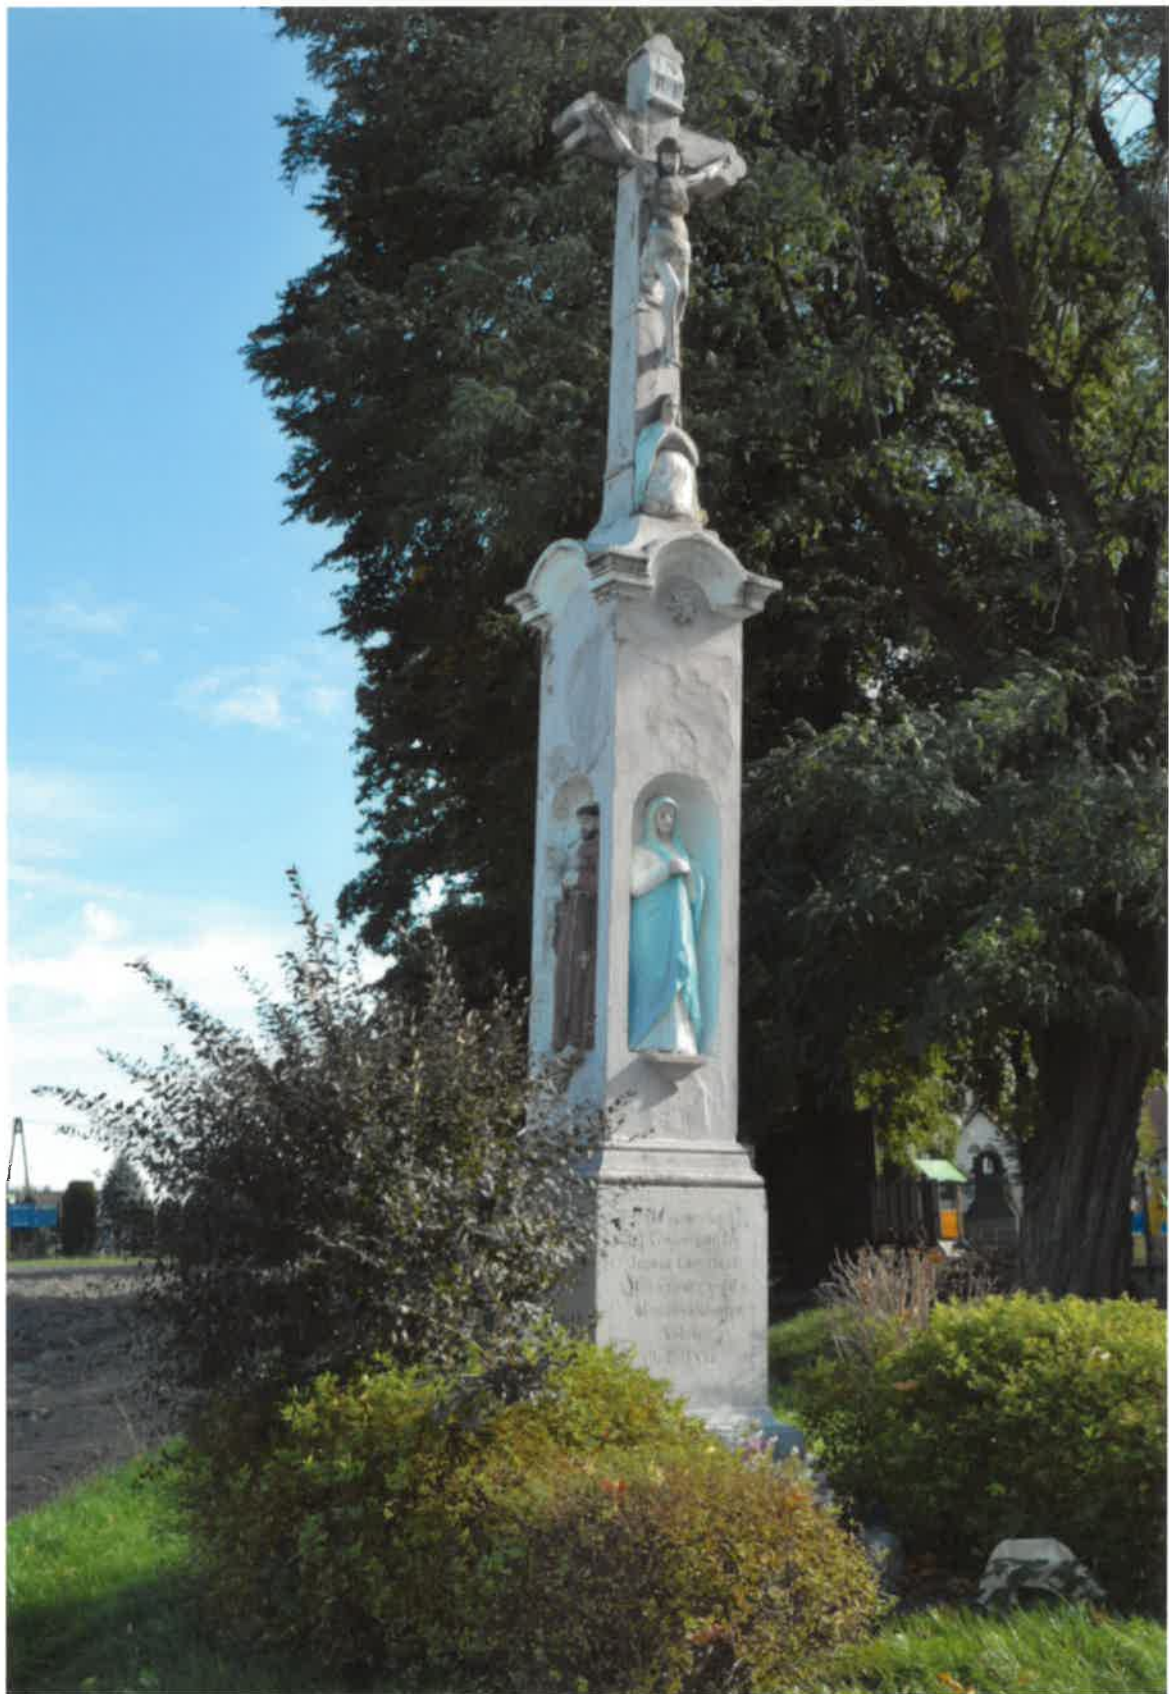
Fot. nr 11. Krzyż przydrożny zlokalizowany w miejscowości Kobiór przy ulicy Przełotowej. Stan zachowania przed konserwacją.

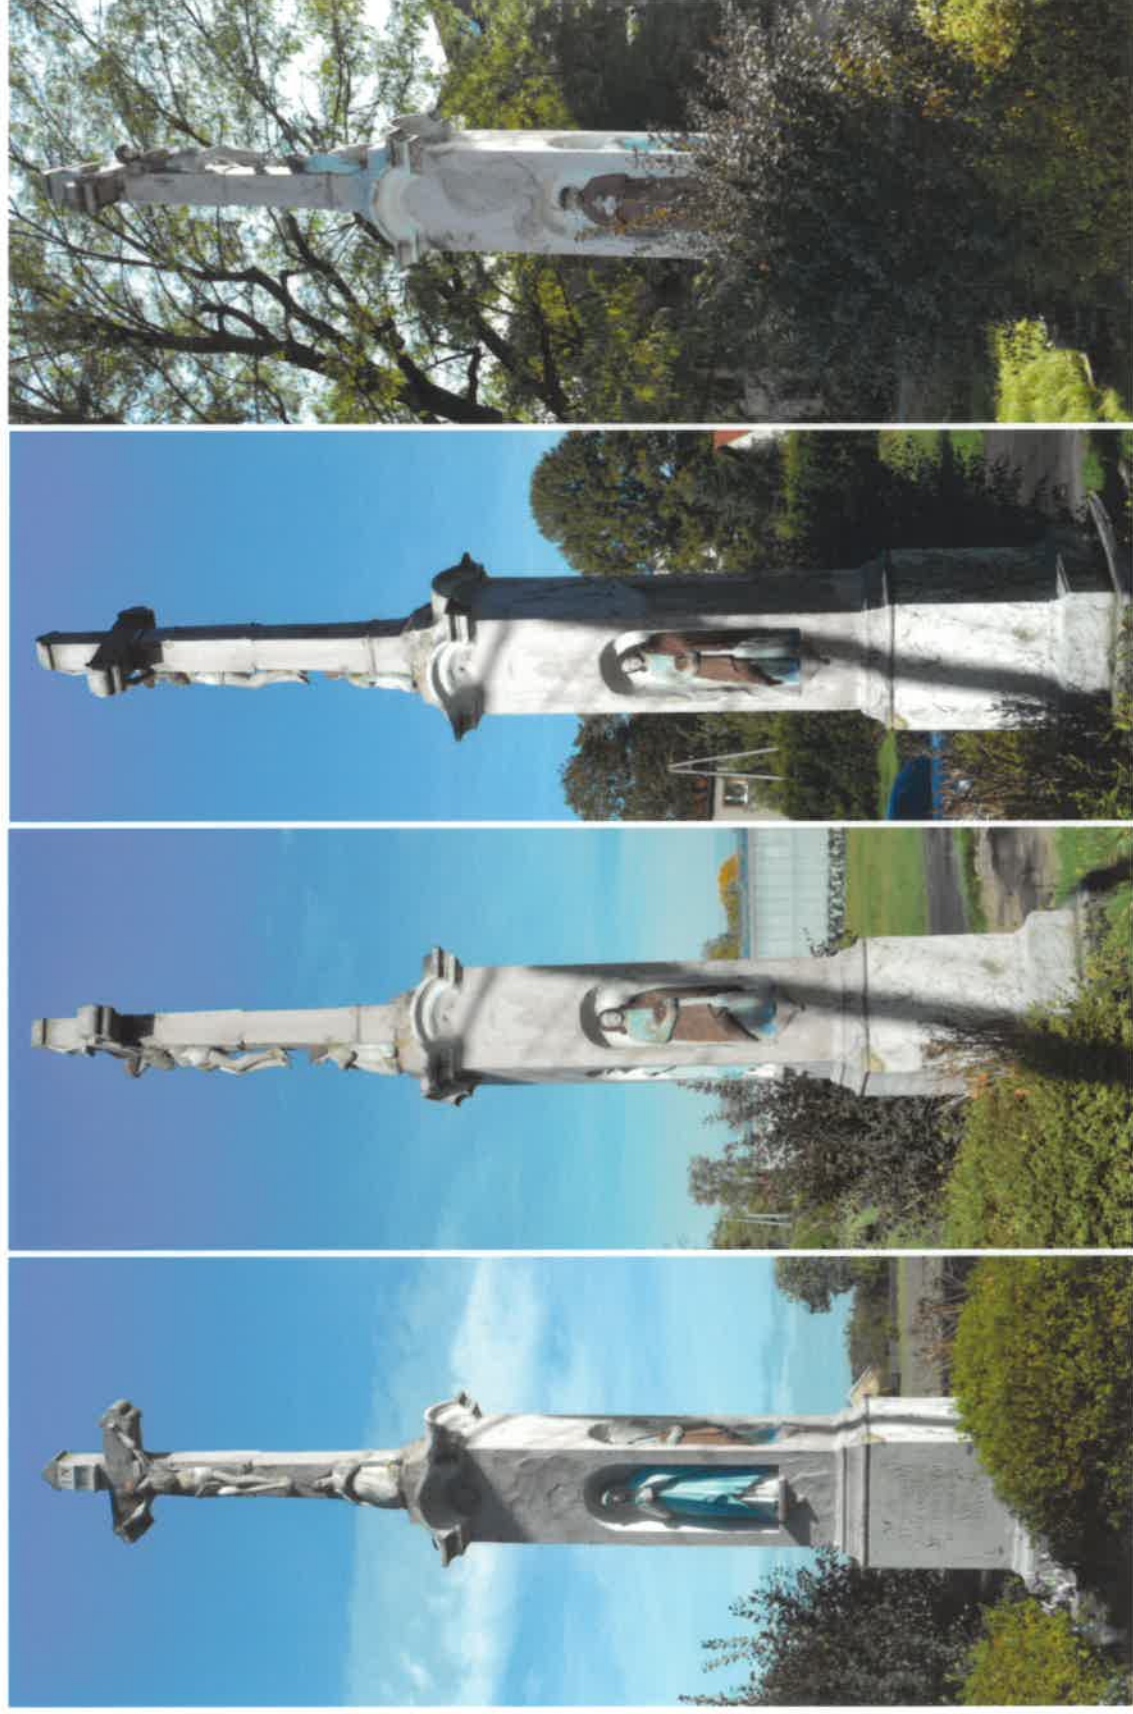
Fot. nr 12, 13, 14, 15. Krzyż przydrożny zlokalizowany w miejscowości Kobior przy ulicy Przełotowej. Stan zachowania przed konserwacją.

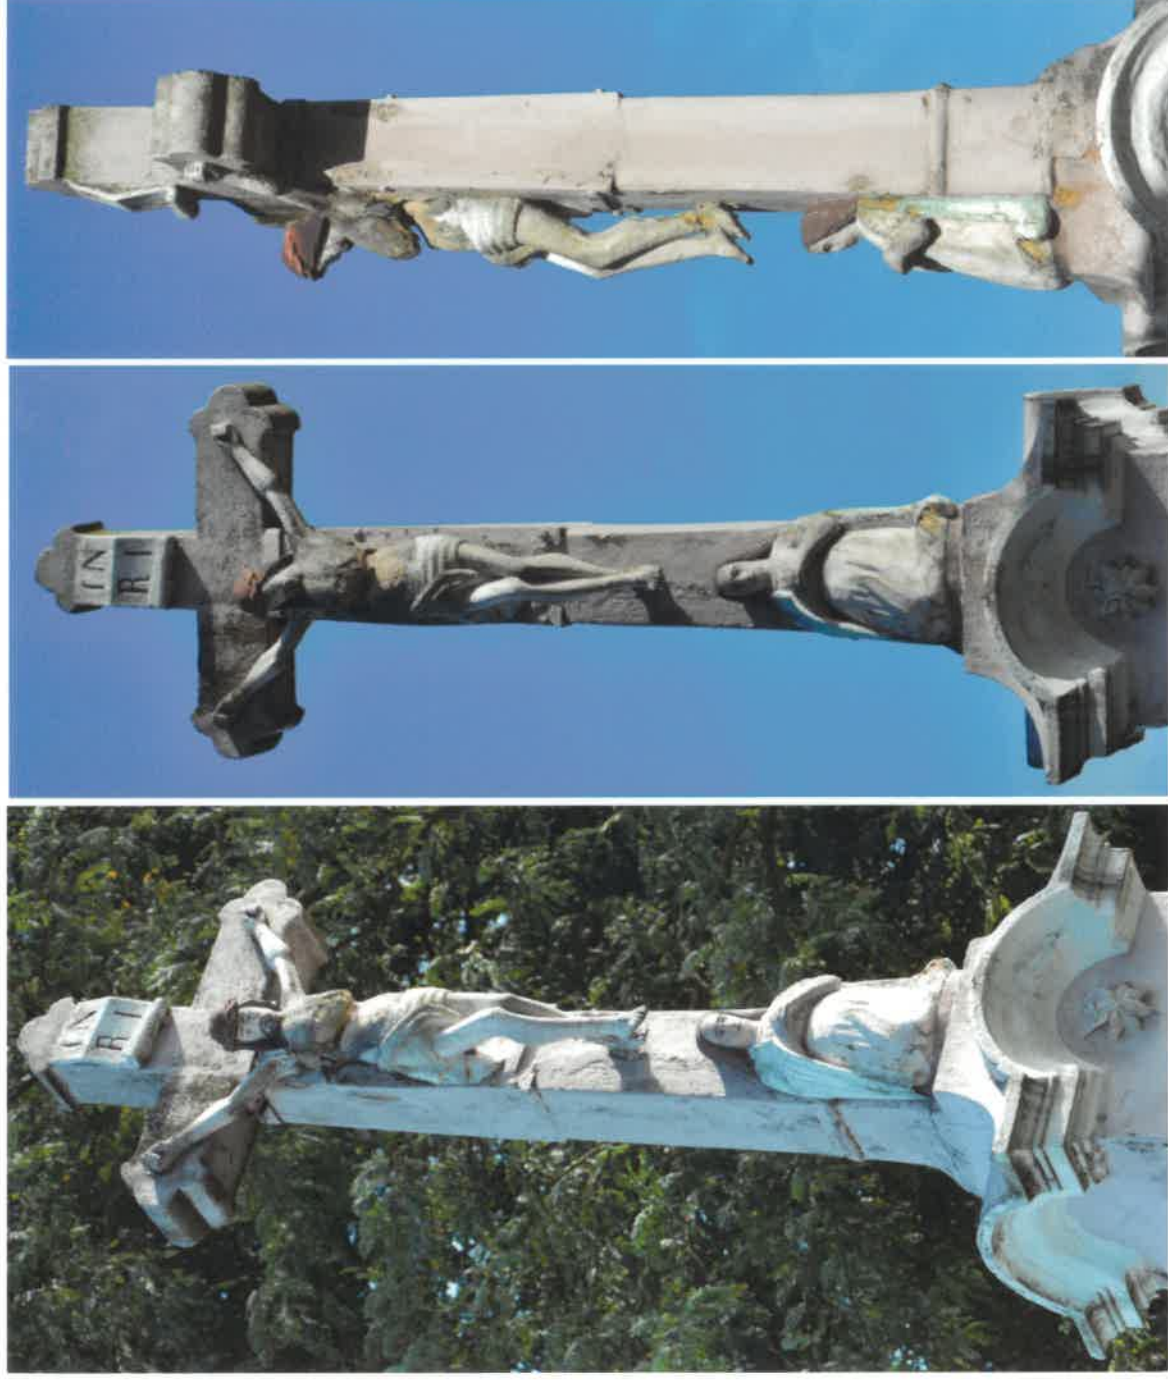
Fot. nr 16, 17, 18. Krzyż przydrożny zlokalizowany w miejscowości Kobiór przy ulicy Przełotowej. Stan zachowania przed konserwacją.

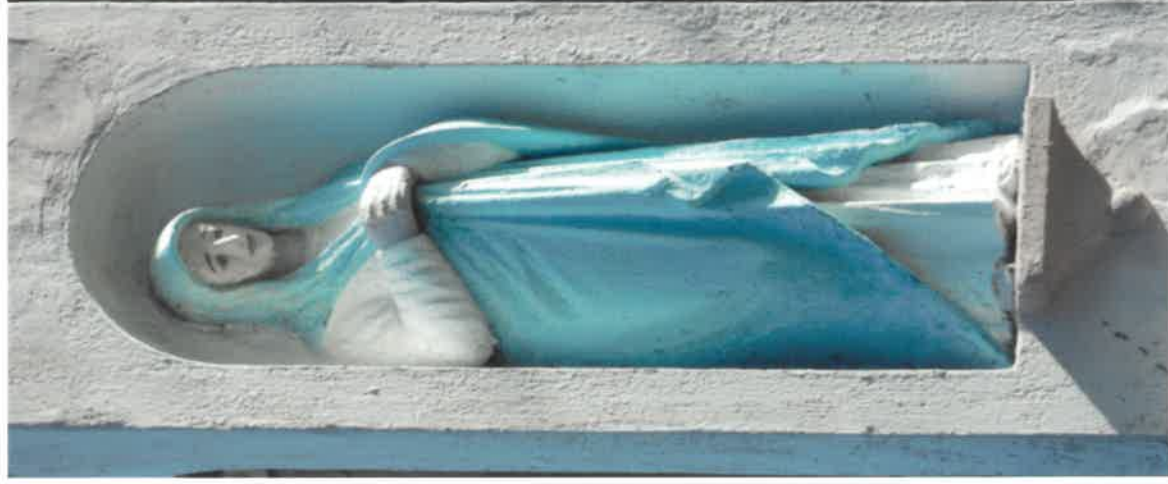
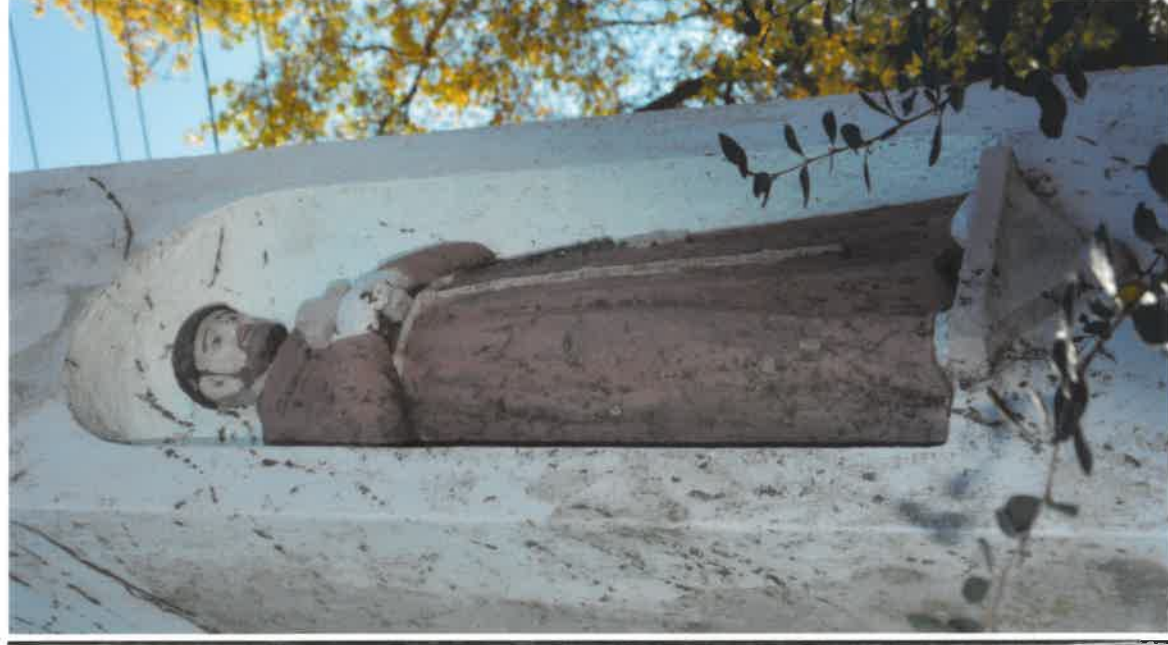
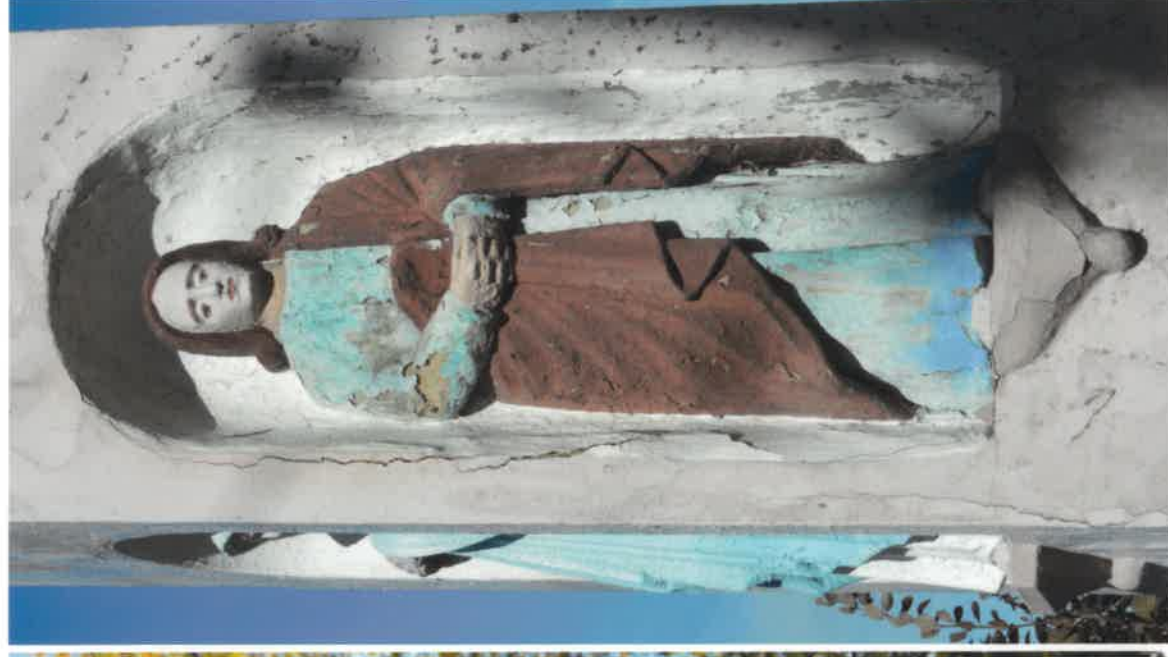
Fot. nr 19, 20, 21. Krzyż przydrożny zlokalizowany w miejscowości Kobior przy ulicy Przełotowej. Płaskorzeźbione figury. Stan zachowania przed konserwacją.

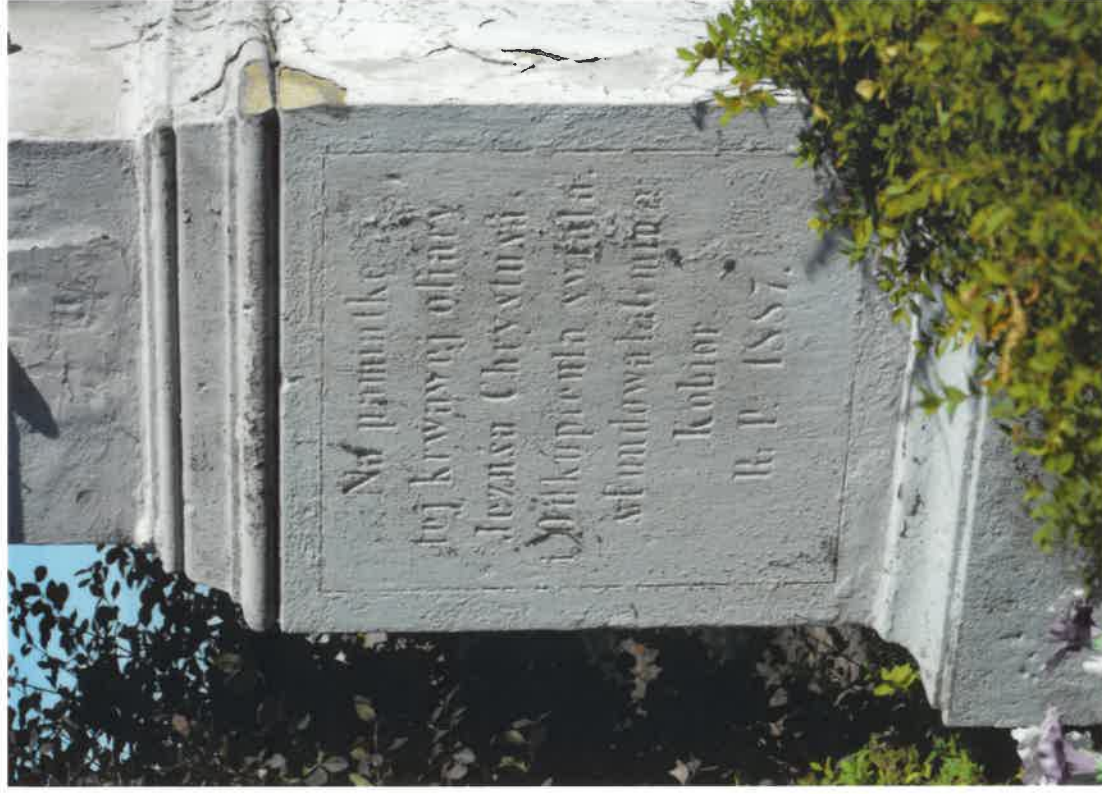
Fot. nr 22. Krzyż przydrożny zlokalizowany w miejscowości Kobiór przy ulicy Przelotowej. Inskrypcja. Stan zachowania przed konserwacją.

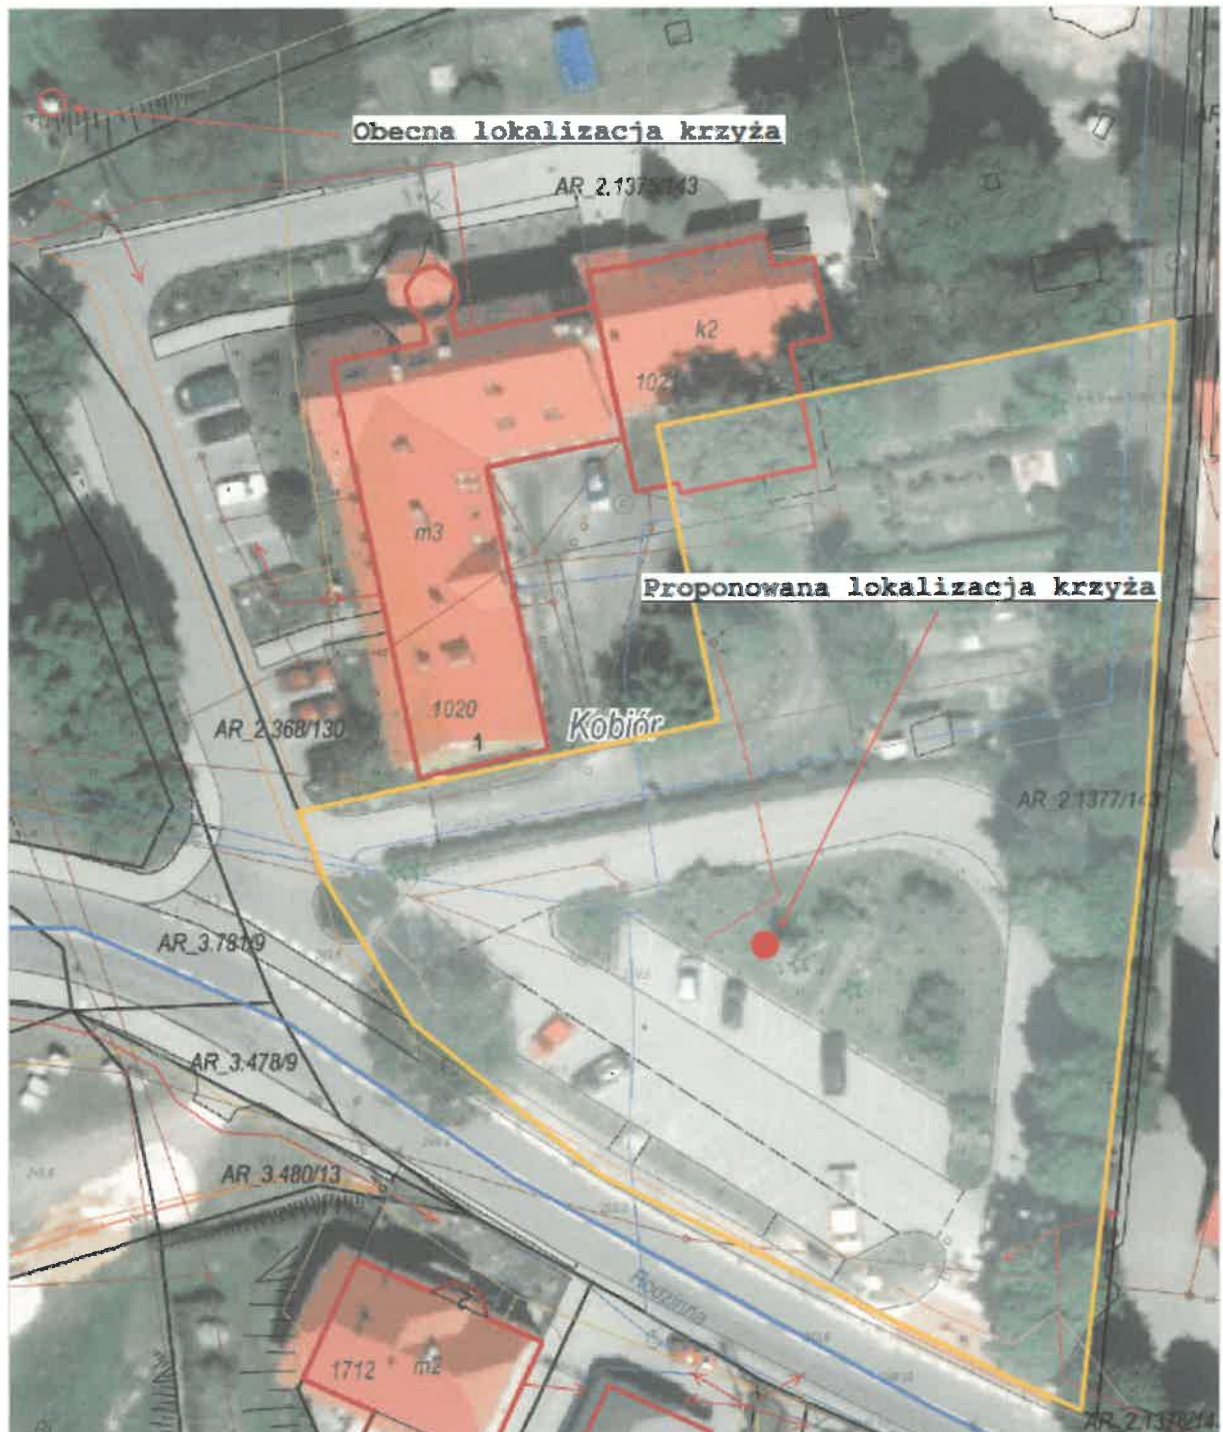
Rys. nr 1. Obecna lokalizacja obiektu i proponowane miejsce translokacji. Opracował Marcin Kędzior, UG Kobiór.

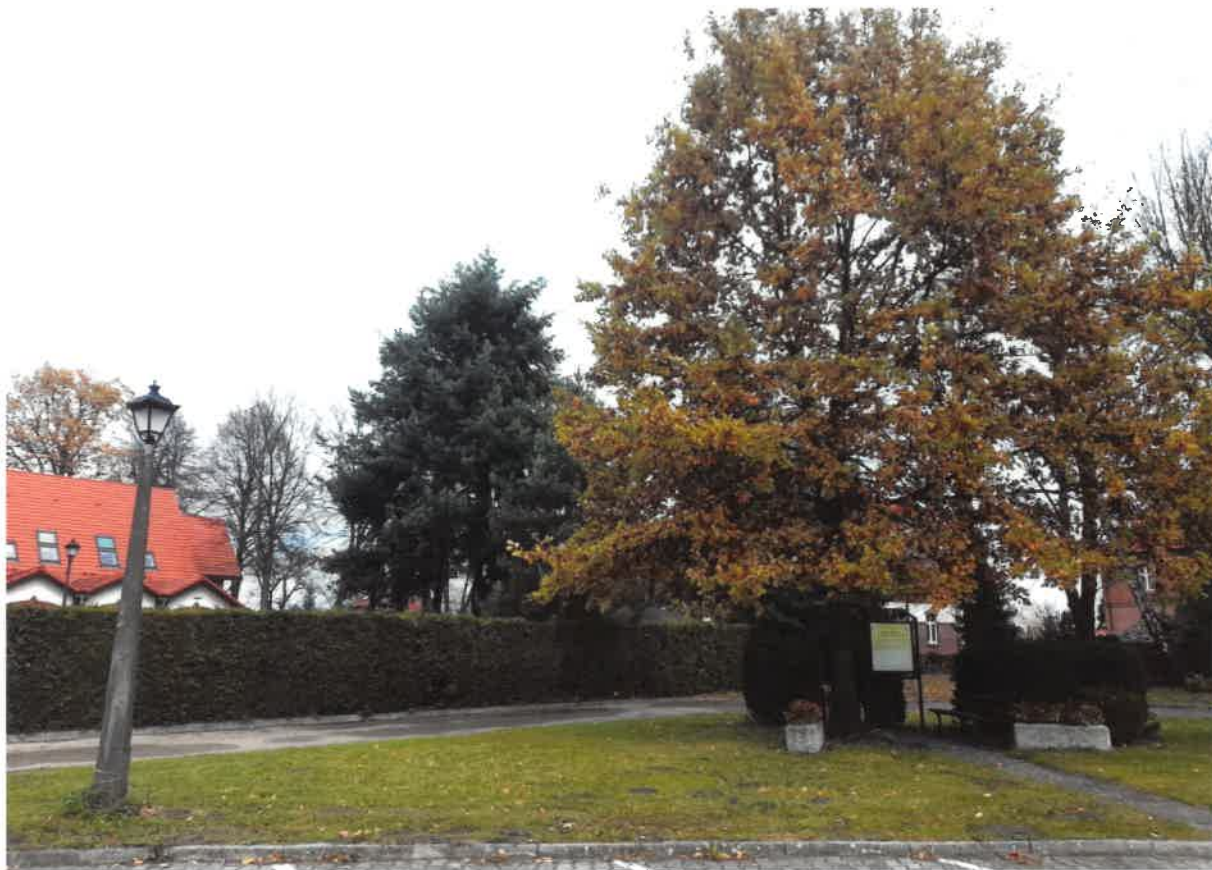
Fot. nr 24. Planowana miejsce translokacji. Marcin Kędzior, UG Kobiór.

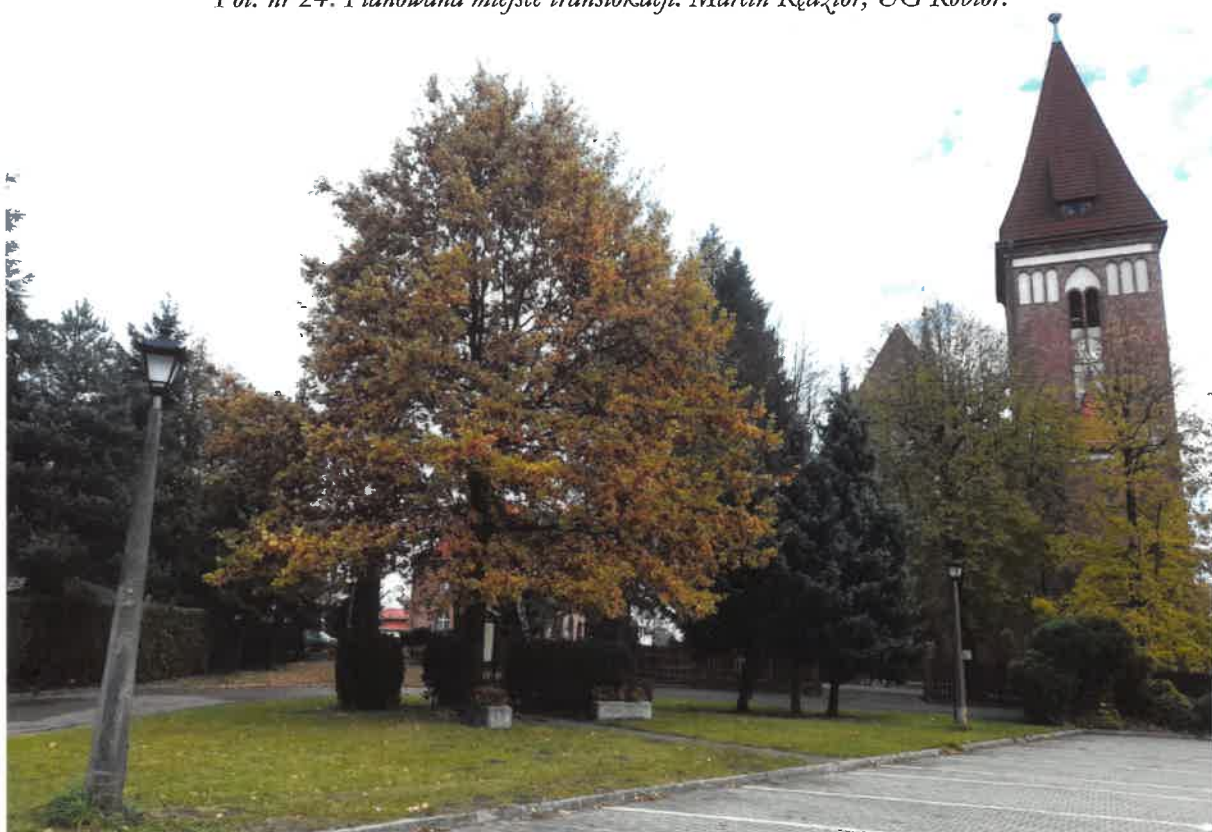
Fot. nr 25. Planowana miejsce translokacji. Marcin Kędzior, UG Kobiór.

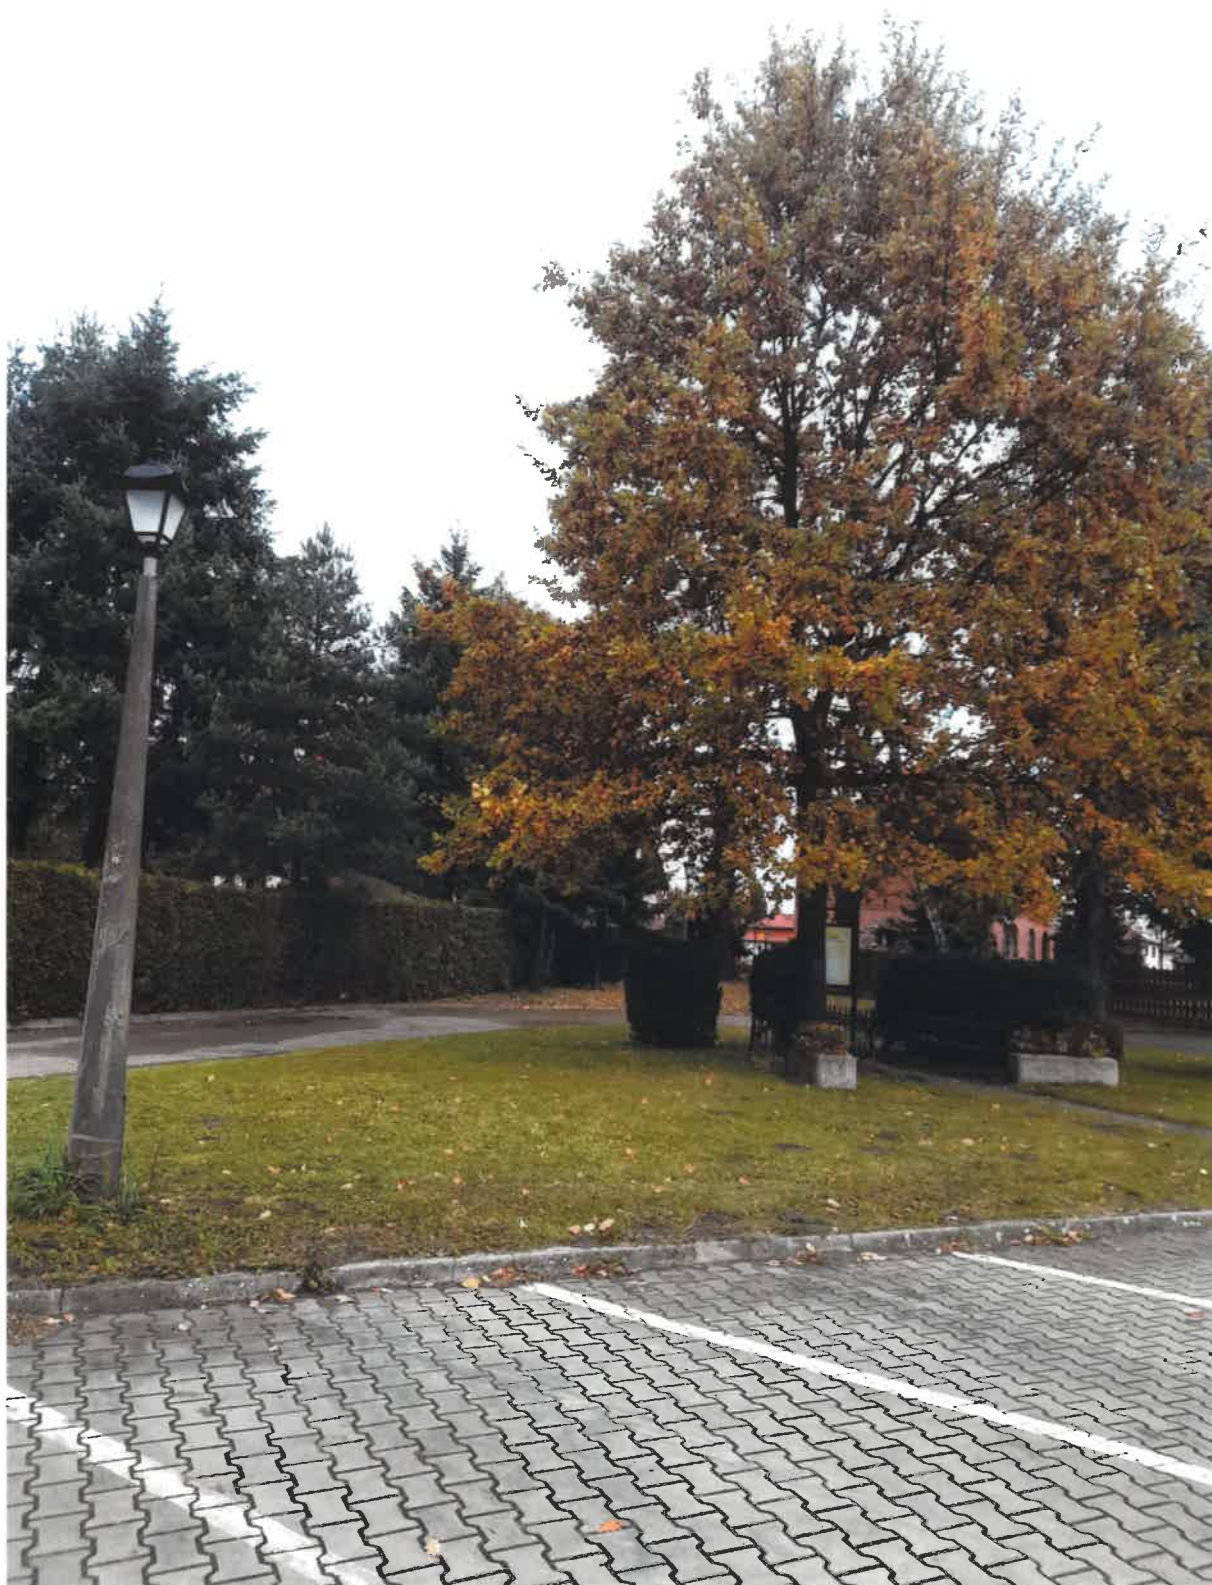
Fot. nr 26. Planowana miejsce translokacji. Marcin Kędzior, UG Kobiór.
