## **DOKUMENTACJA POWYKONAWCZA PRAC KONSERWATORSKICH DLA ZABYTKOWEGO KRZYŻA PRZYDROŻNEGO Z 1887 R., 43-210 KOBIÓR**

**Opracowanie: Konserwator dzieł sztuki, mgr Piotr Maślanka, nr dyplomu 8389,  
Grodzisk Mazowiecki, sierpień 2024**

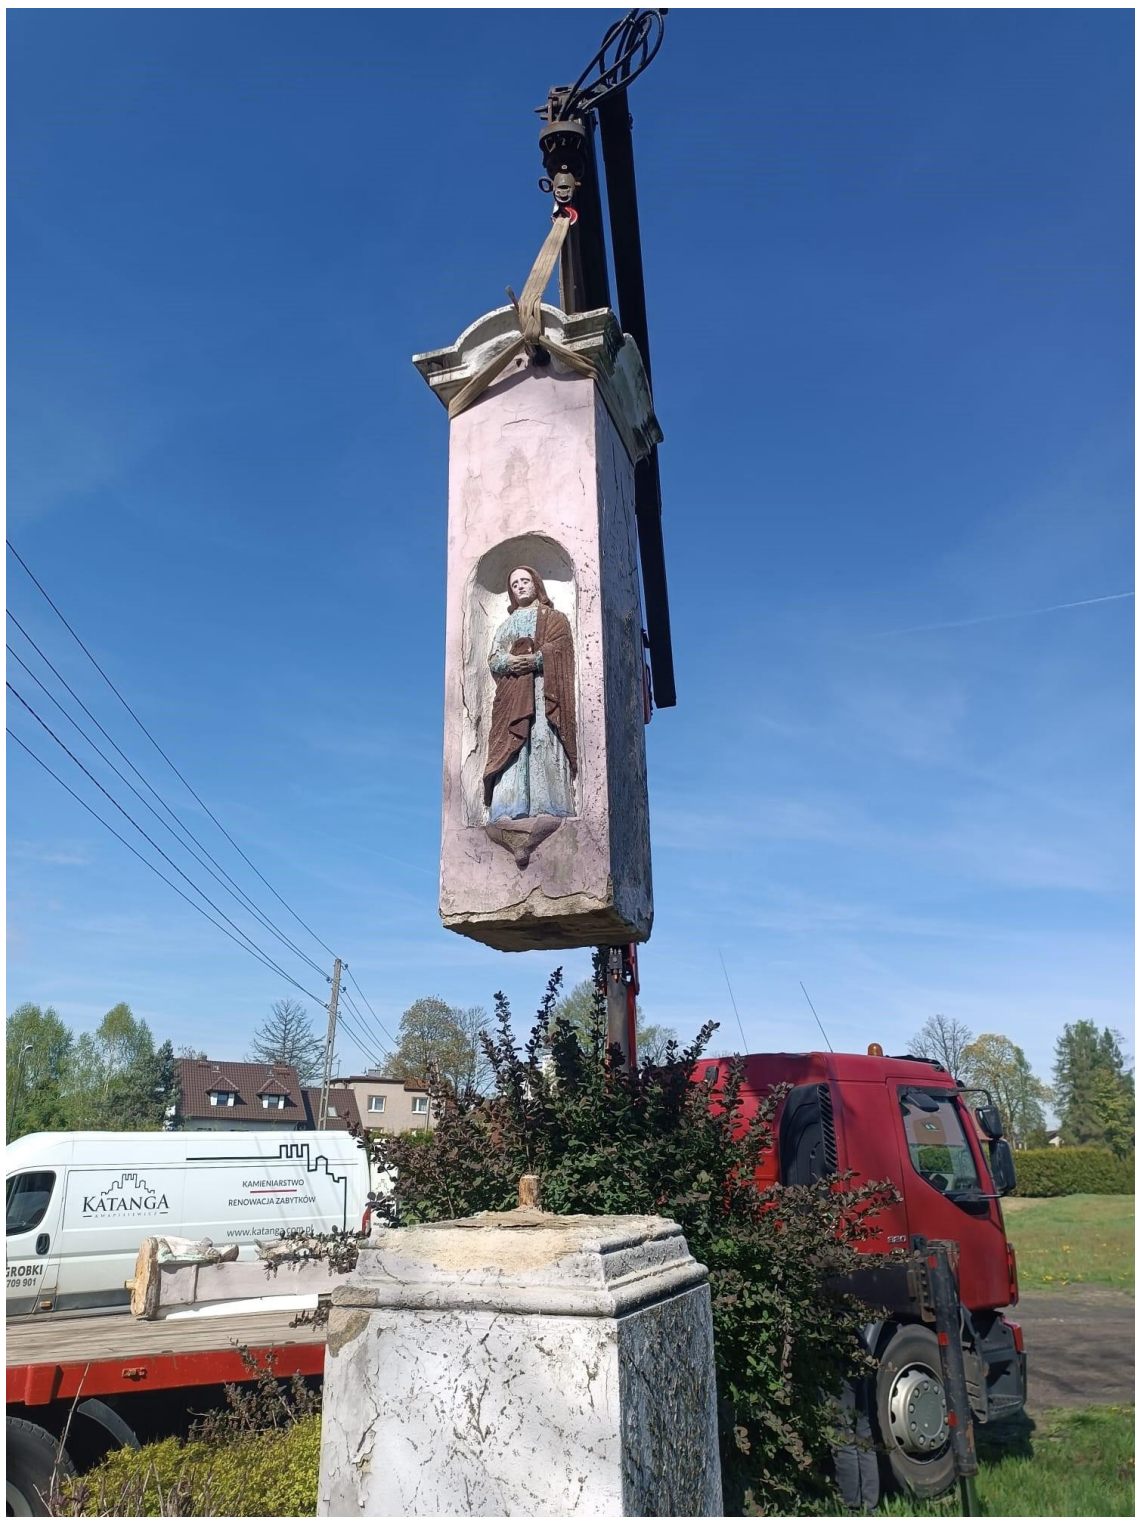
**Fot. nr 8.** Widok w trakcie demontażu pomnika. Fot. G. Mienkiewicz, kwiecień 2024 r.

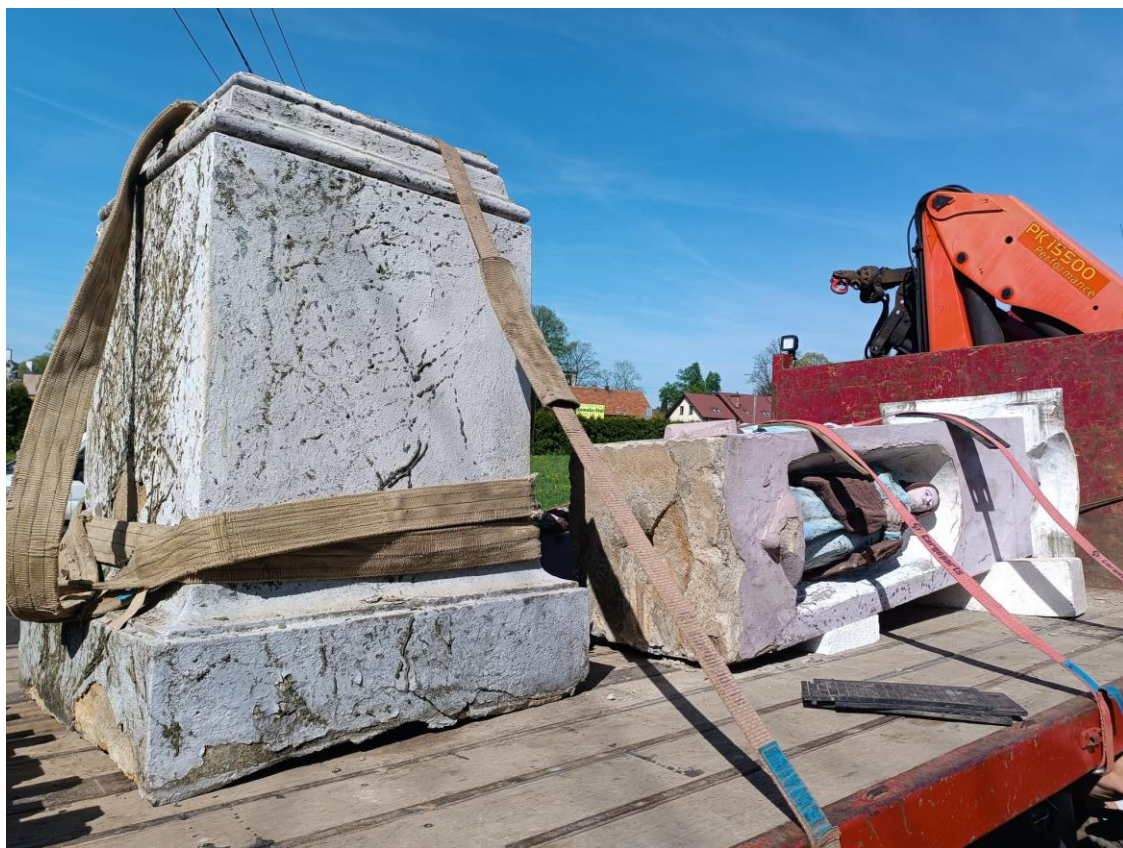
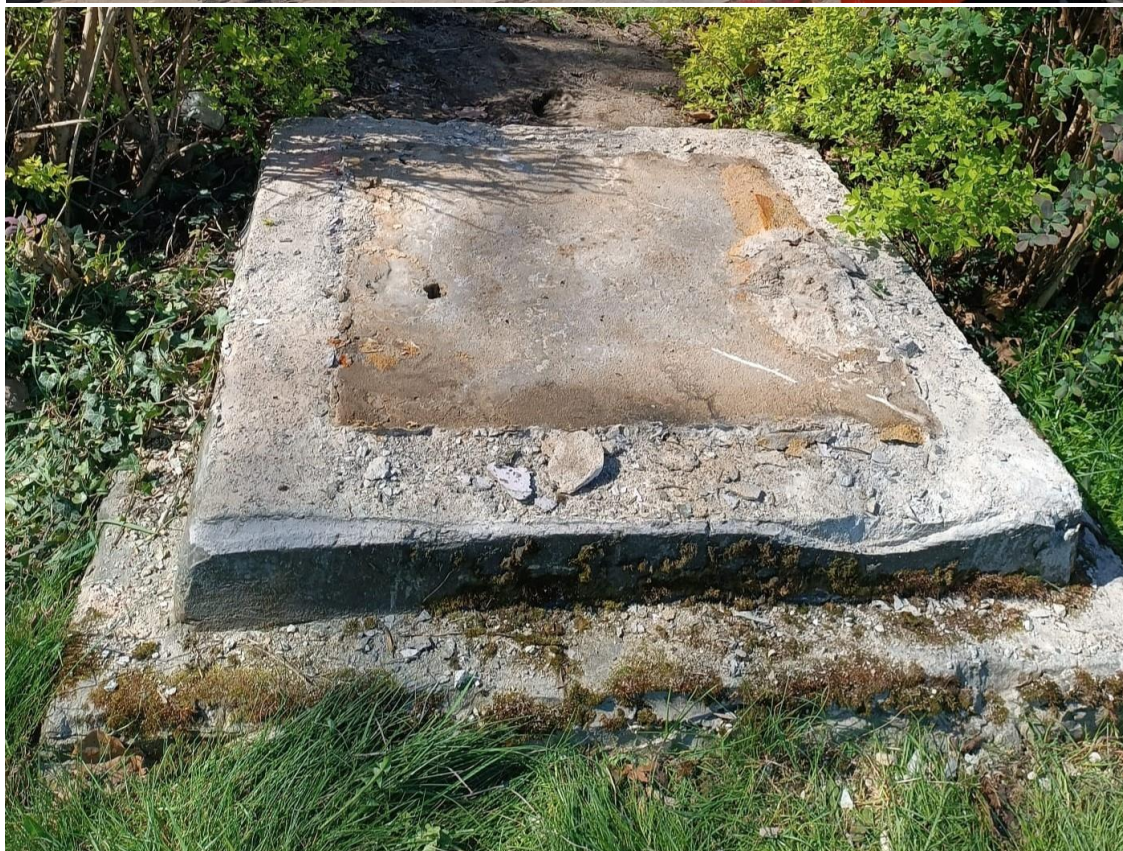
**Fot. nr 9-10.** Widok w trakcie demontażu pomnika, ujęcie na stare posadowienie obiektu.  
Fot. G. Mienkiewicz, kwiecień 2024 r.

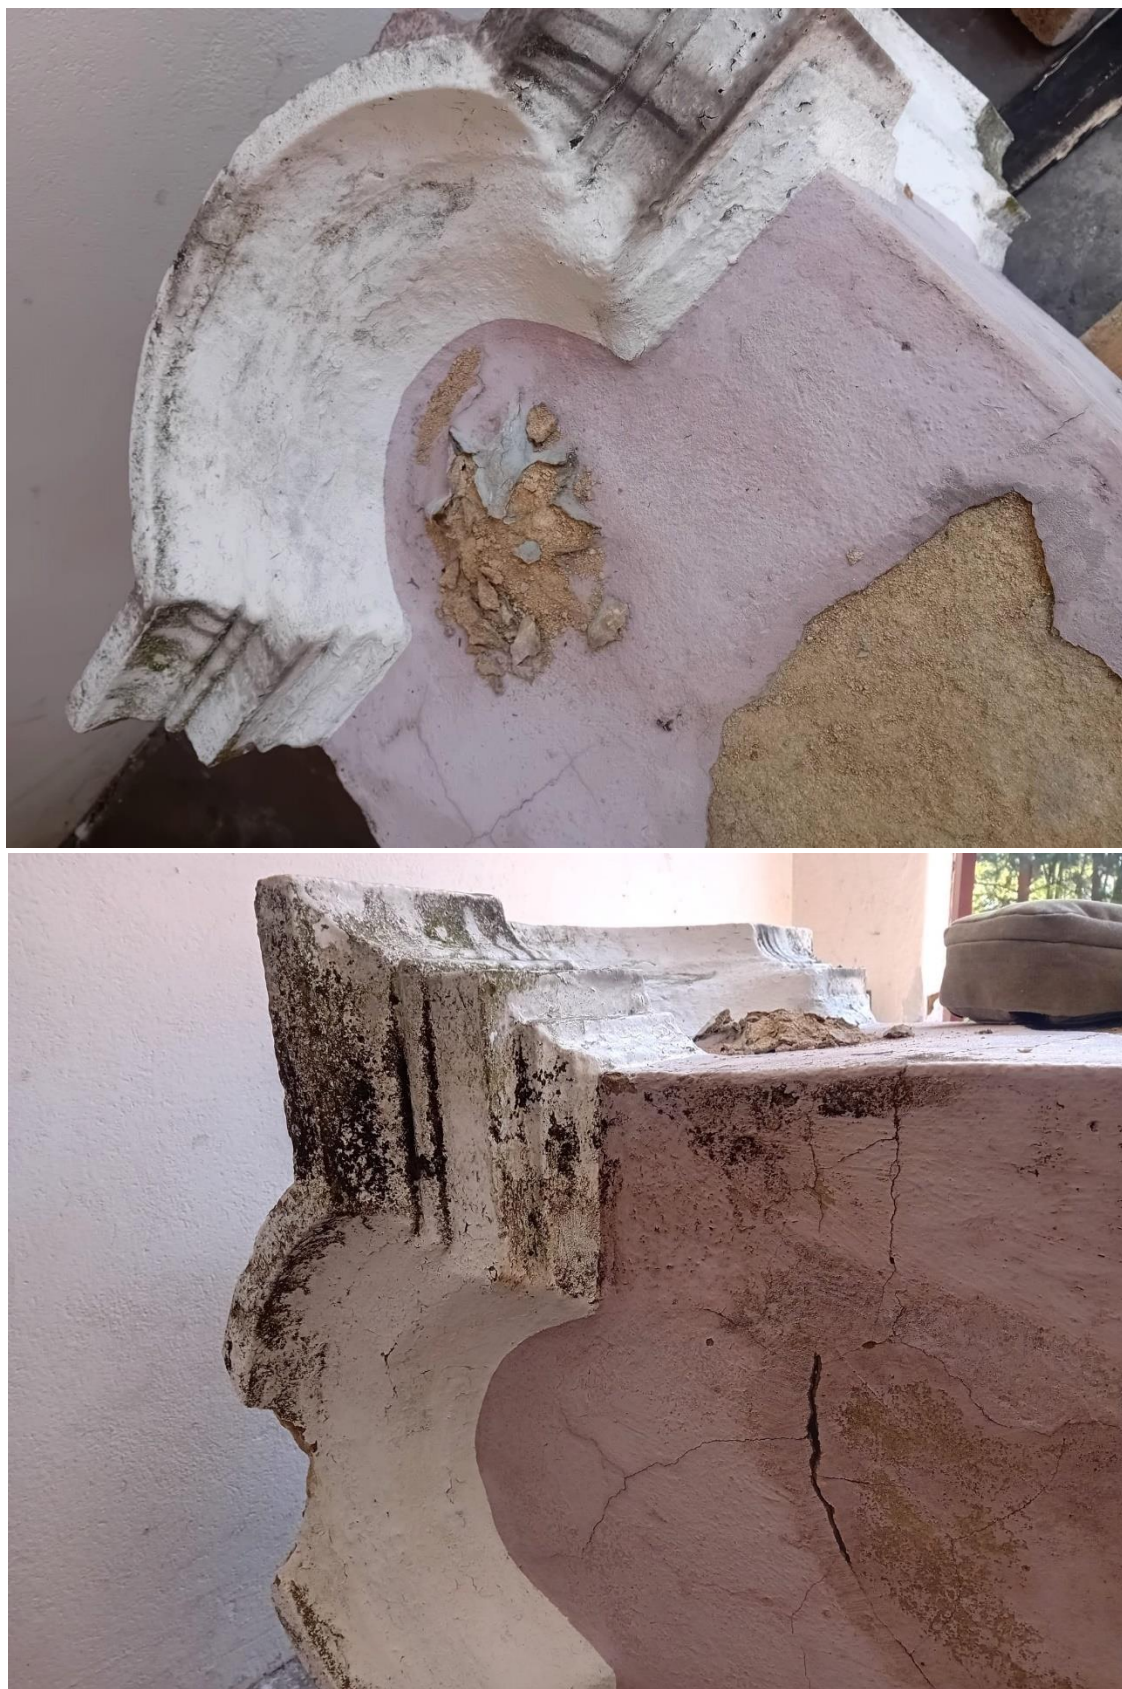
**Fot. nr 11.** Widok na górną część cokołu po demontażu. Fot. G. Mienkiewicz, kwiecień 2024 r.

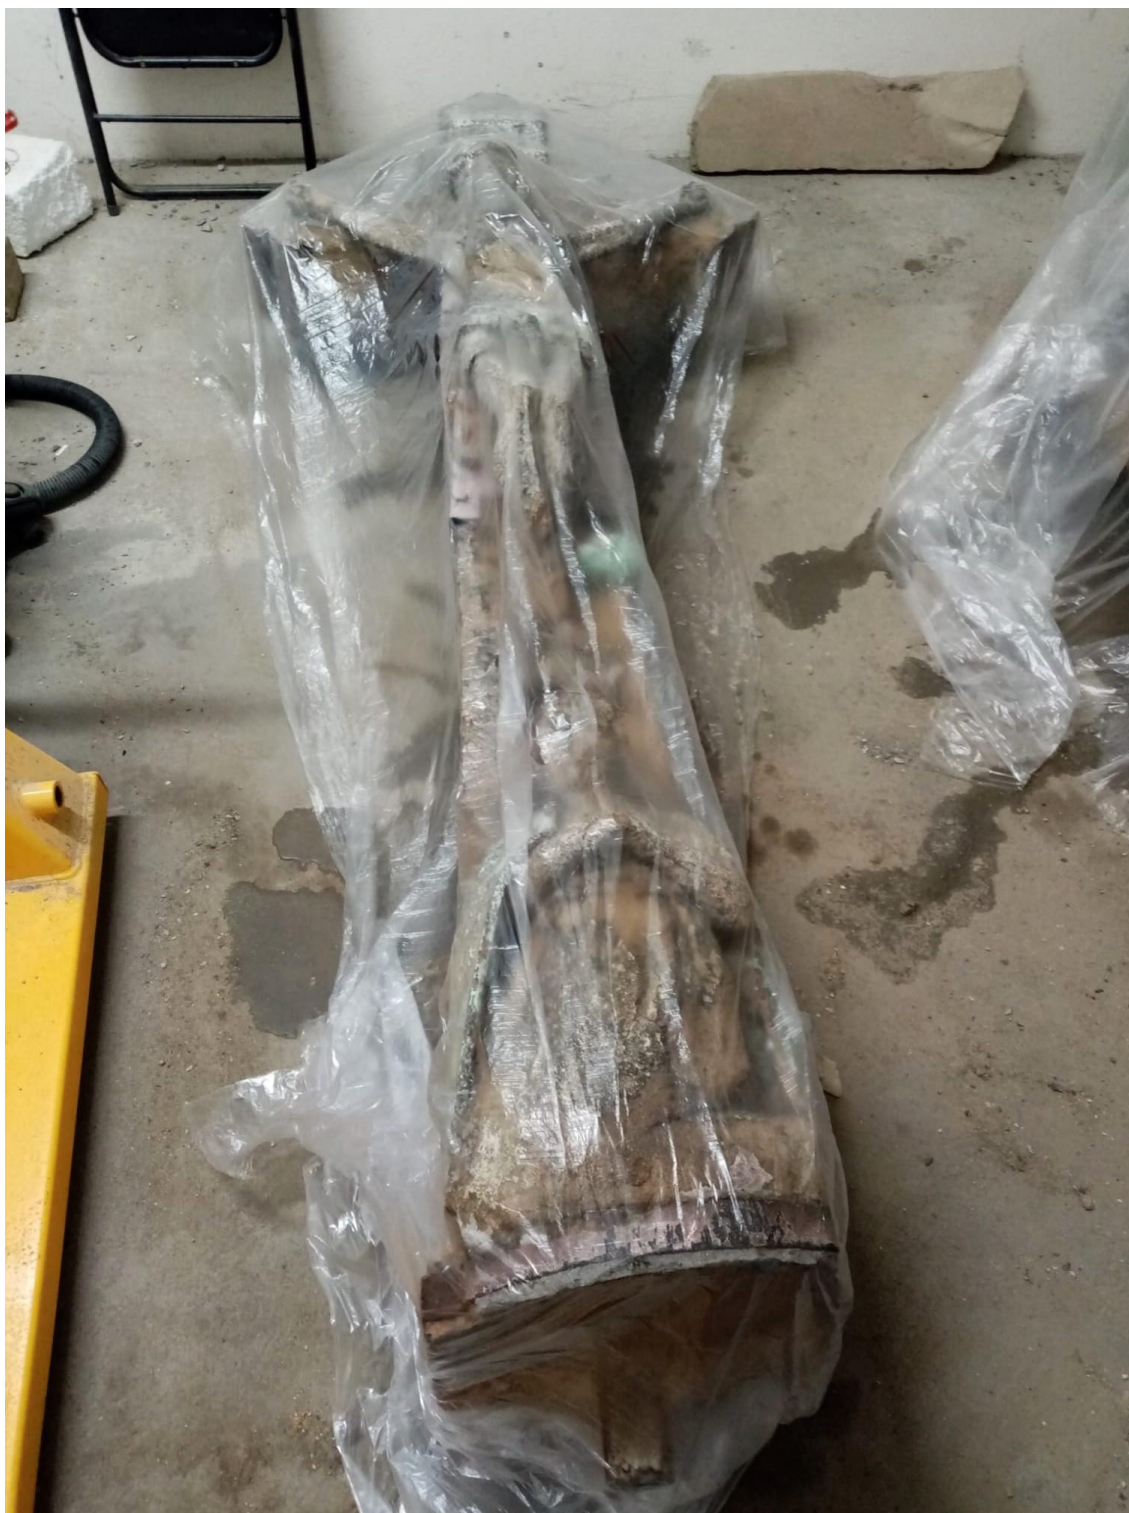
**Fot. nr 36.** Ujęcie na krzyż w trakcie wzmacniania strukturalnego powierzchni kamienia preparatem krzemoorganicznym. Fot. G. Mienkiewicz, czerwiec 2024 r.

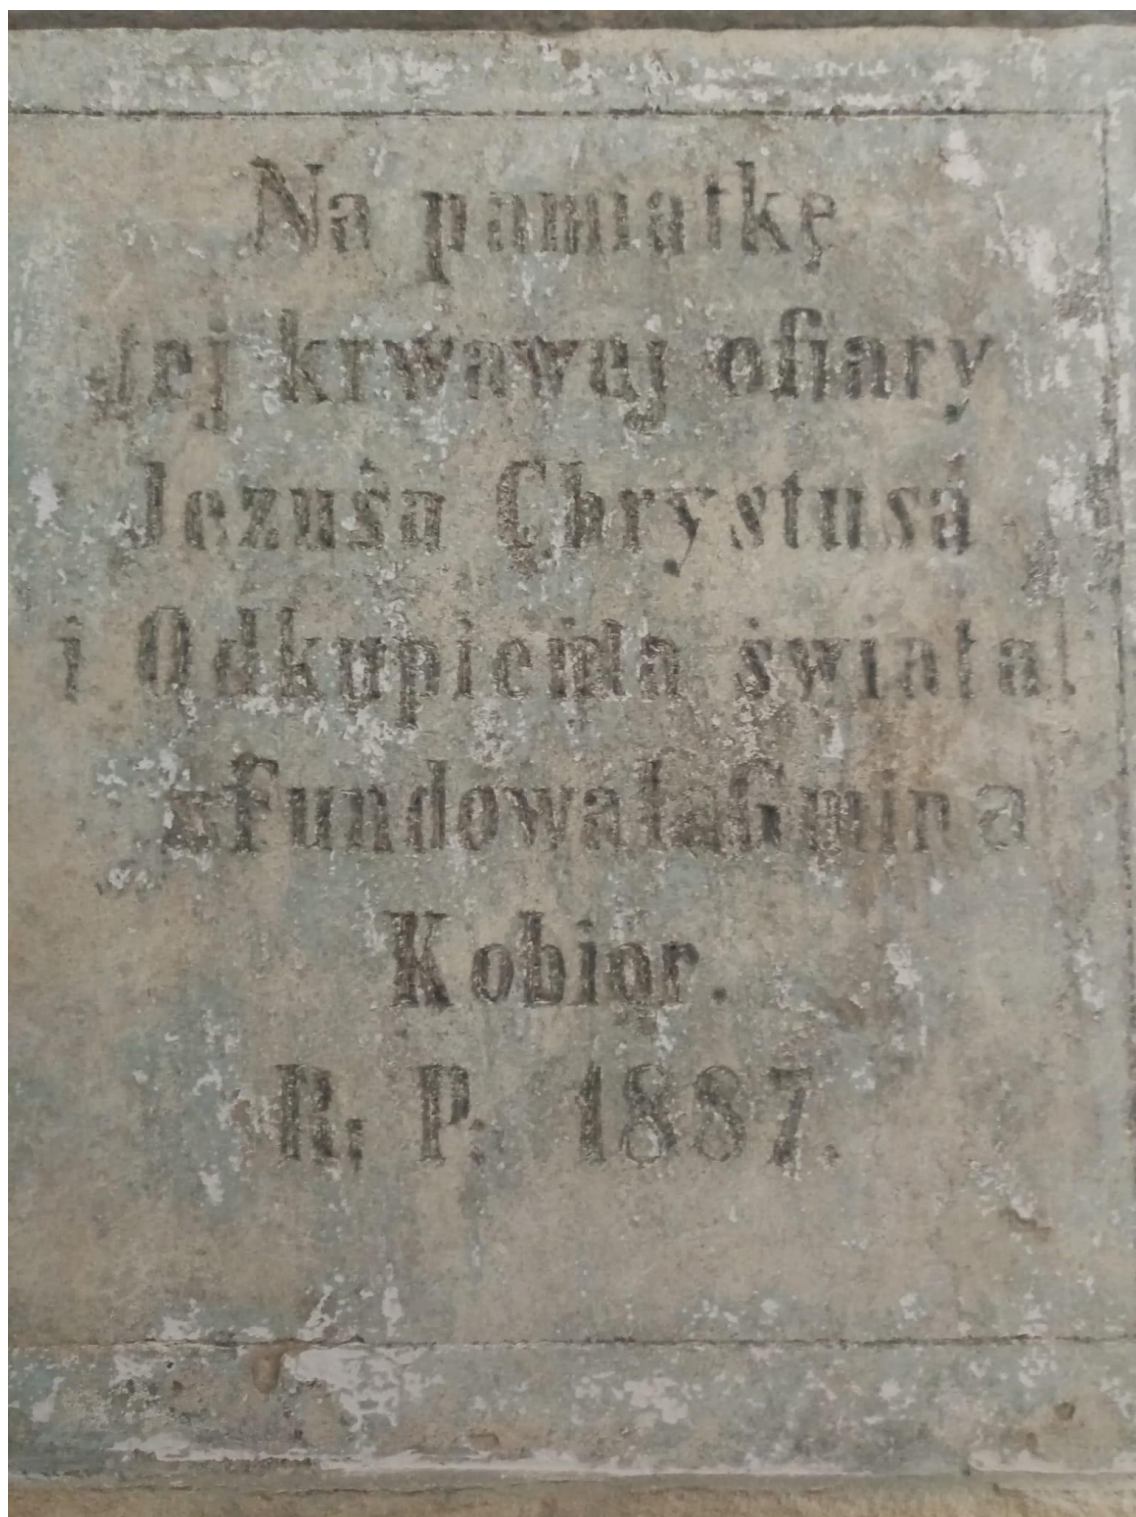
**Fot. nr 39.** Ujęcie na frontową część inskrypcyjną z dolnego cokółu w trakcie prac konserwatorskich.  
Fot. G. Mienkiewicz, lipiec 2024 r.

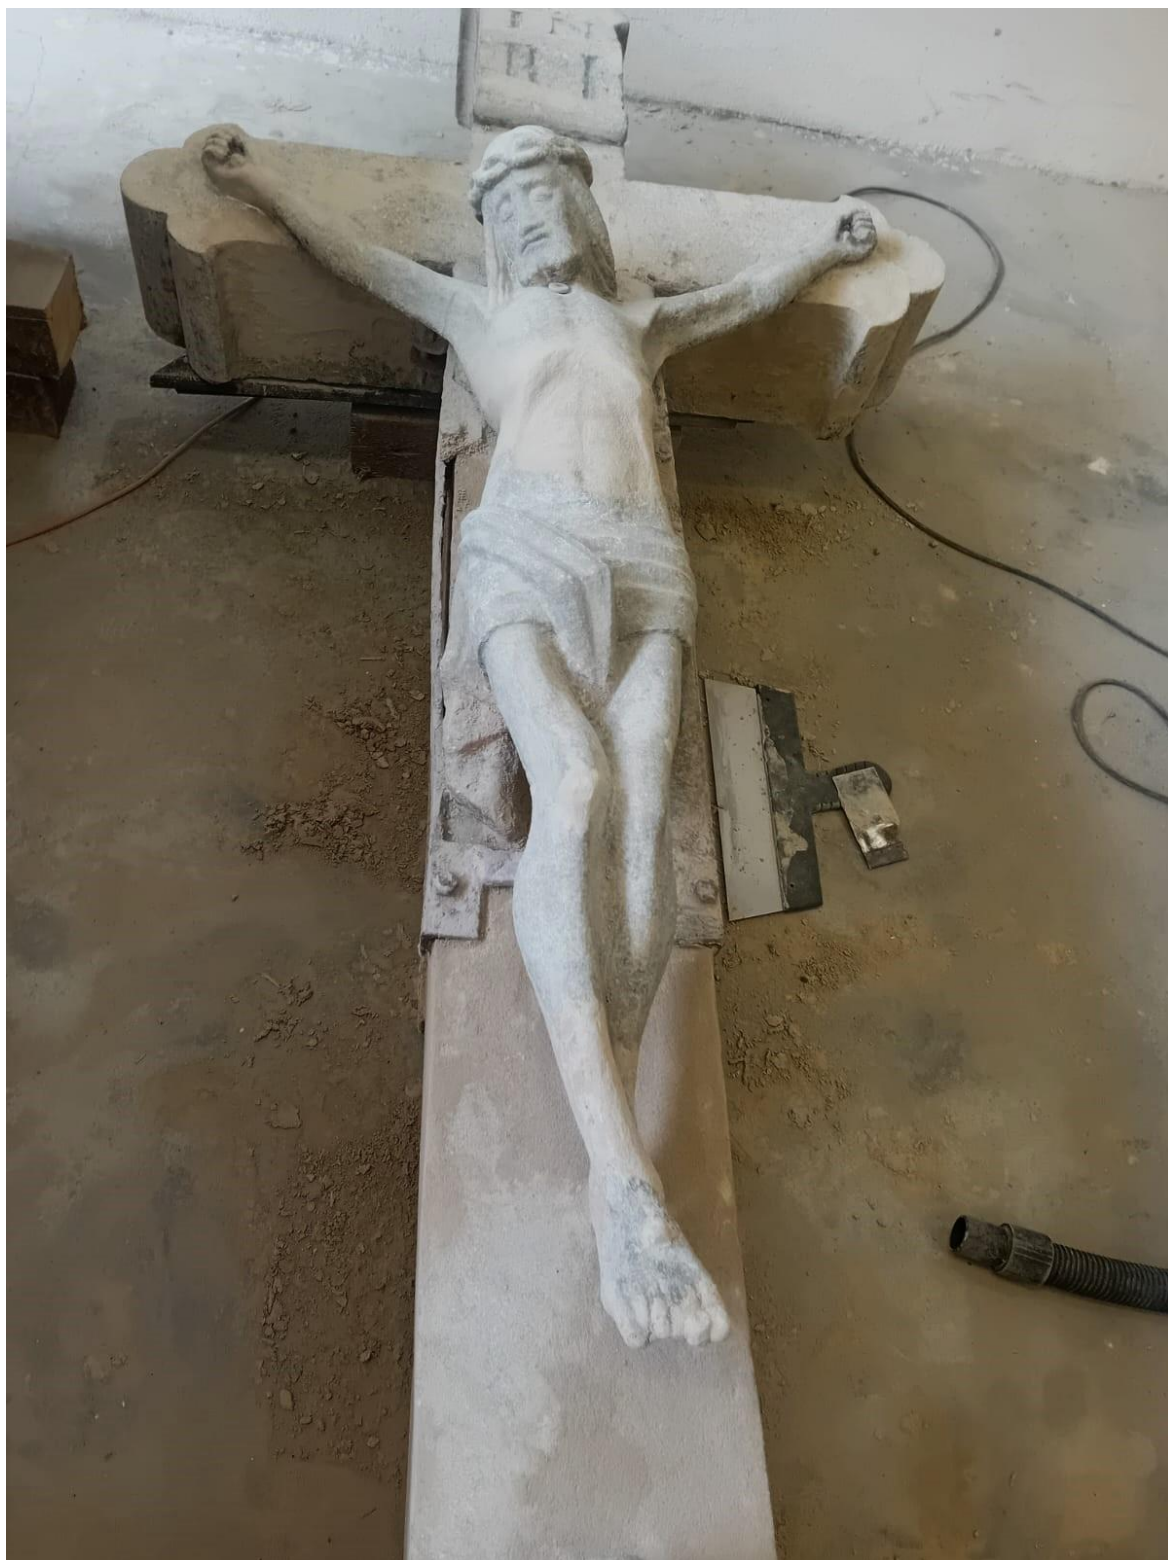
**Fot. nr 42.** Ujęcie na postać Jezusa w trakcie prac konserwatorskich. Dobrze widoczne scalenie nóg i korpusu. Fot. G. Mienkiewicz, lipiec 2024 r.

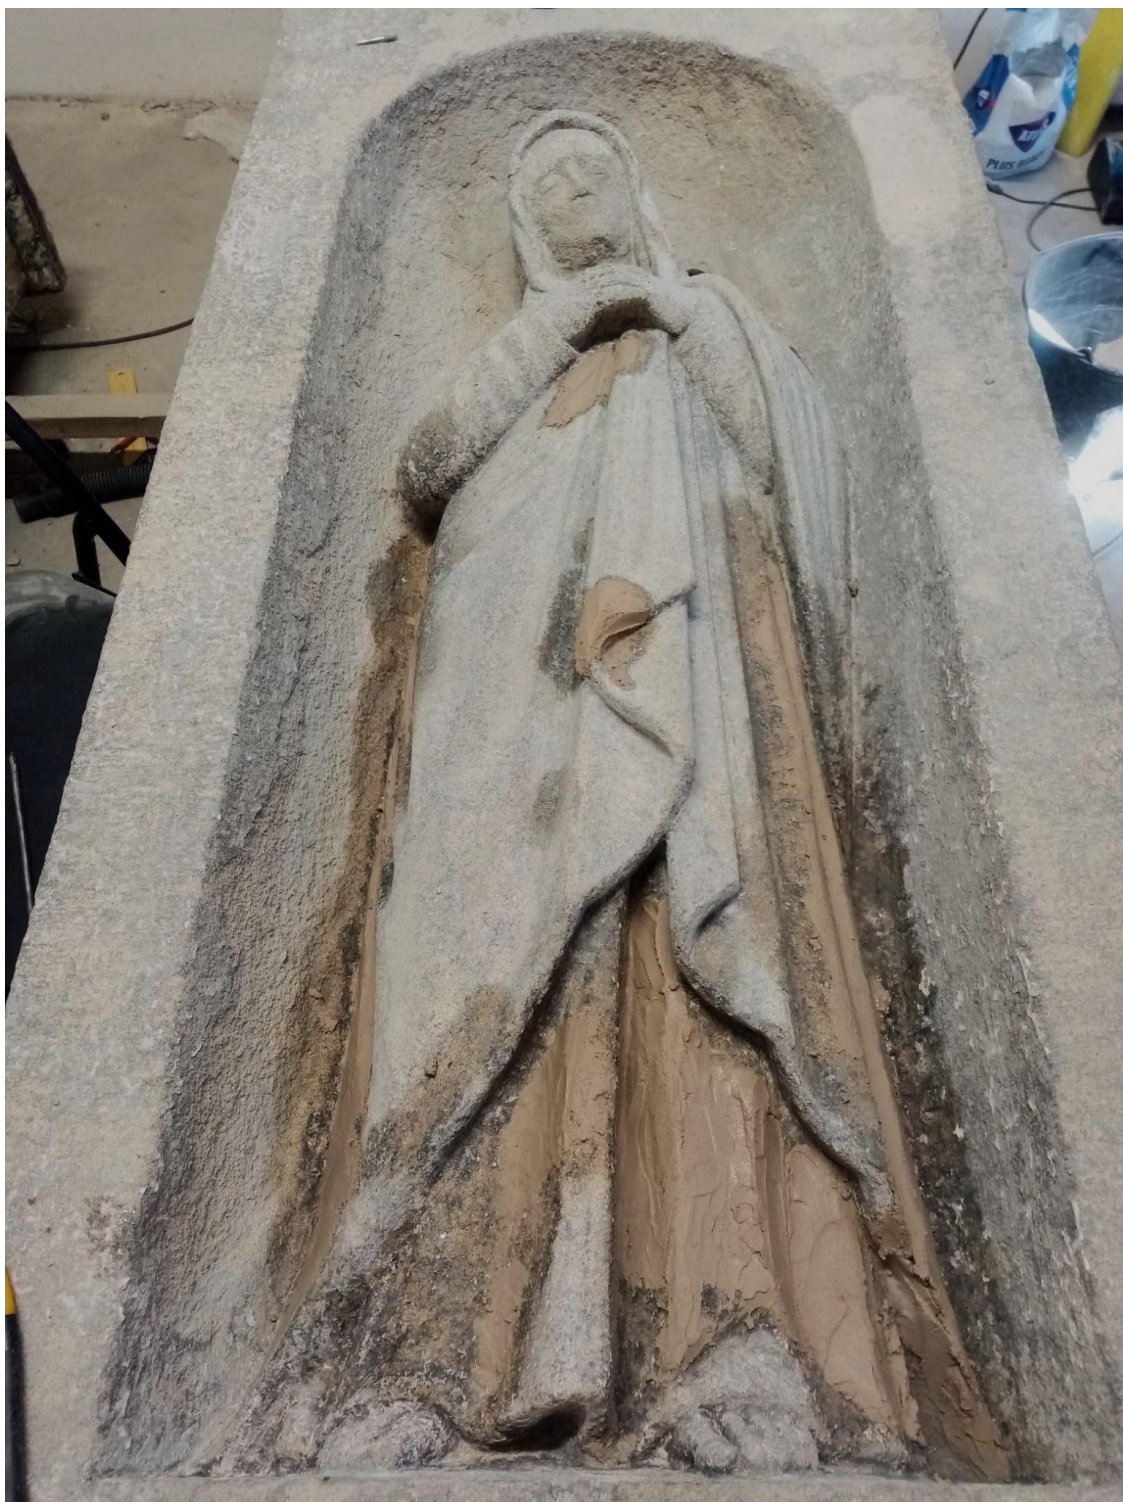
**Fot. nr 45.** Ujęcie na figurę Matki Boskiej w trakcie uzupełniania ubytków formy. Dobrze widoczne rekonstrukcje szat . Fot. G. Mienkiewicz, lipiec 2024 r.

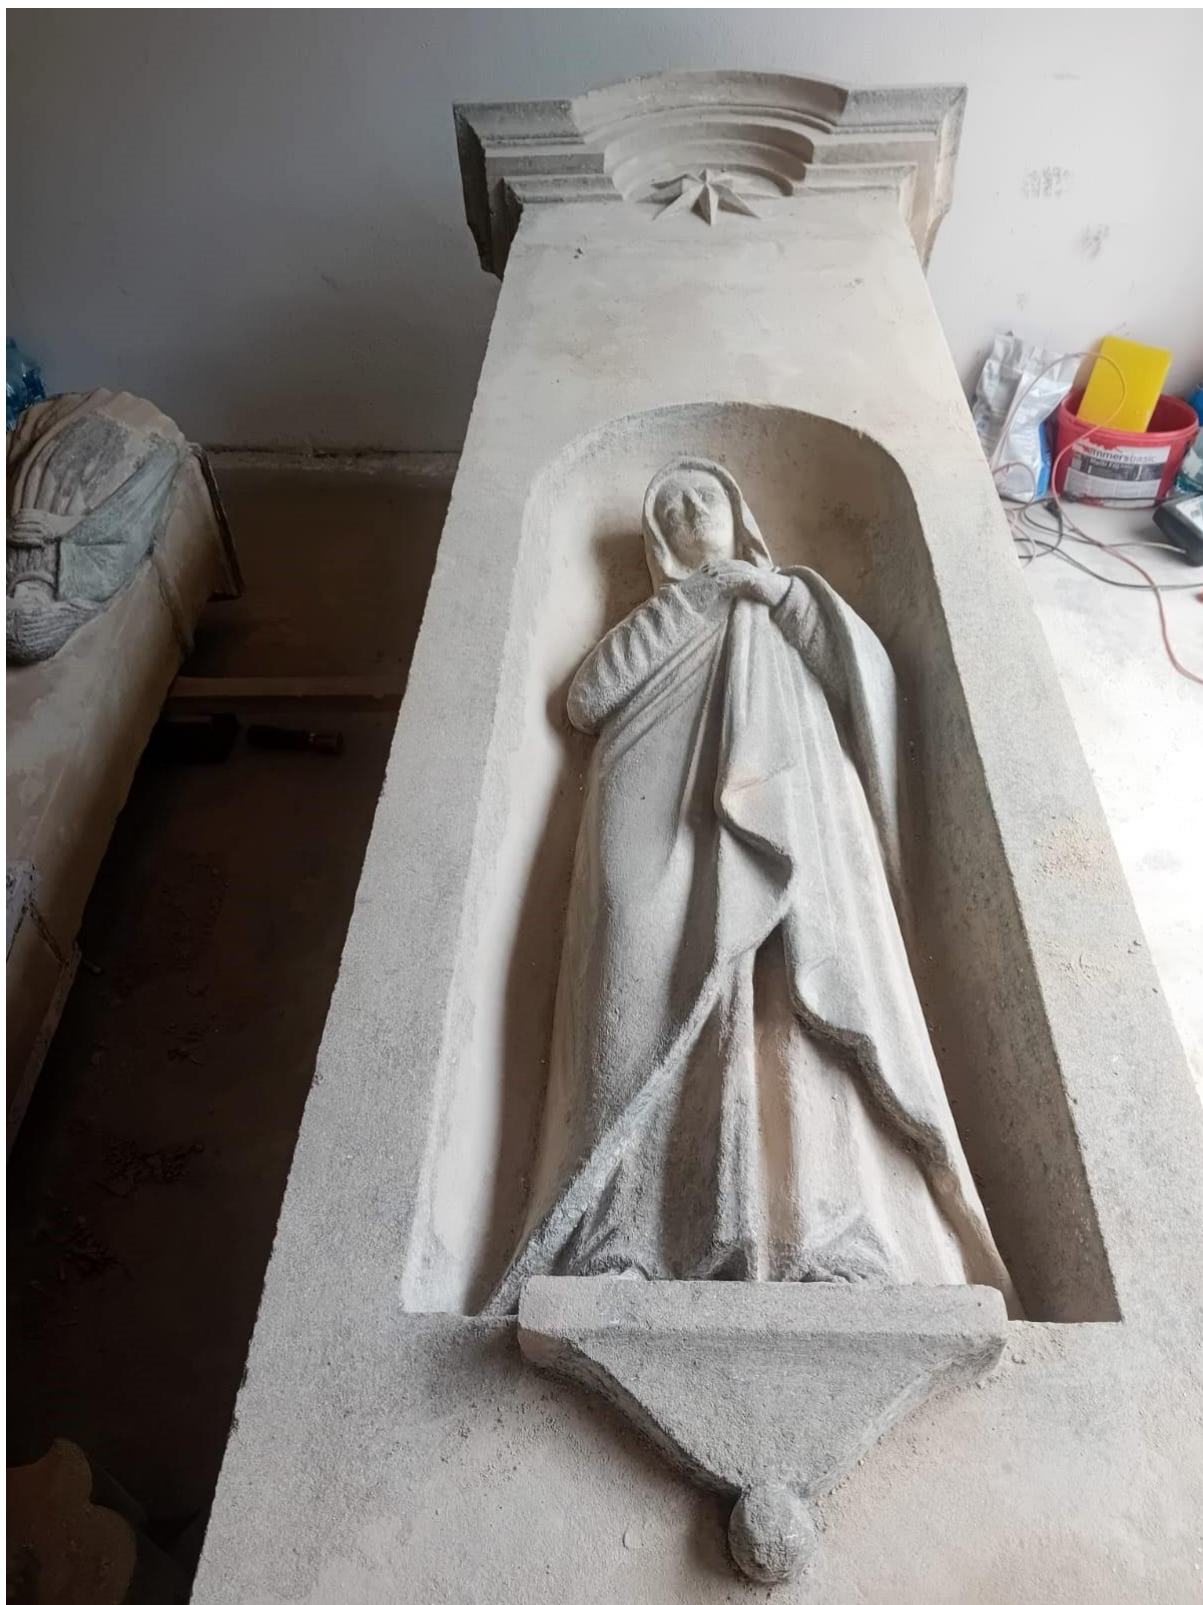
**Fot. nr 46.** Ujęcie na figurę Matki Boskiej w trakcie opracowywania mechanicznego ubytków formy. Dobrze widoczne zrekonstruowane partie szat . Fot. G. Mienkiewicz, lipiec 2024 r.

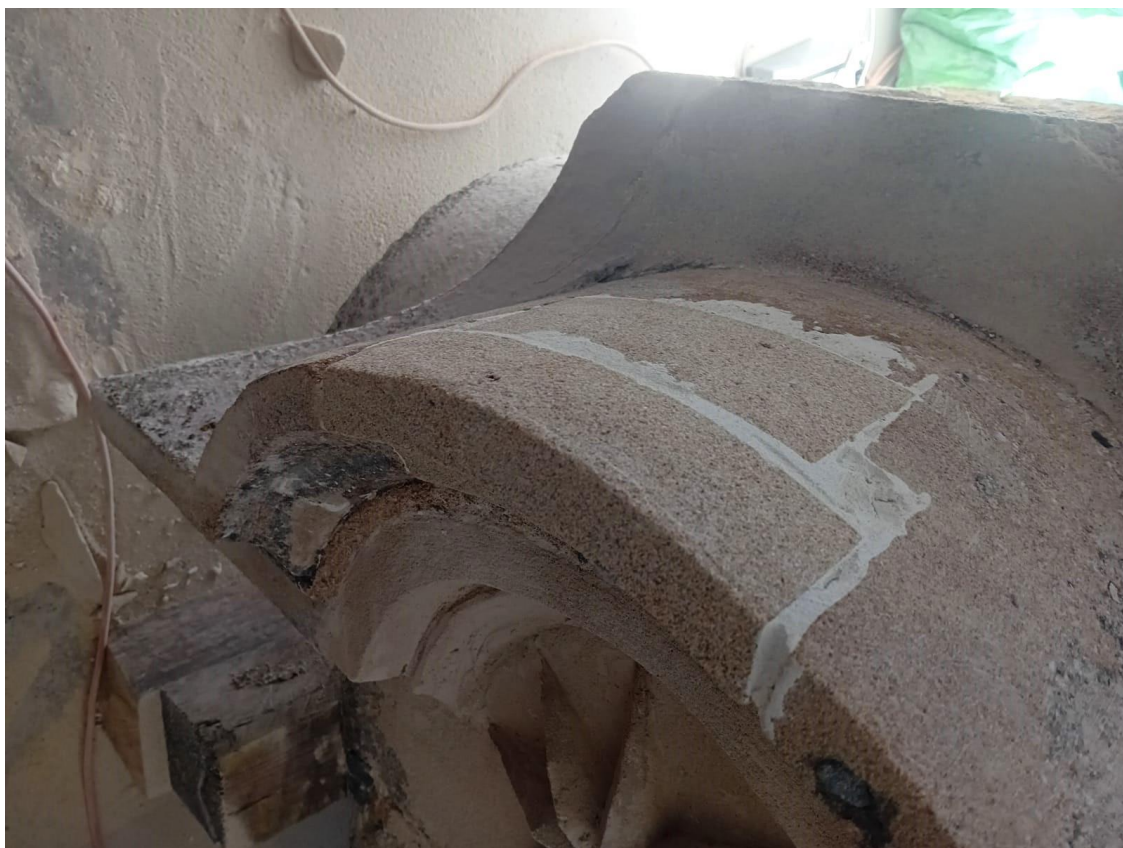
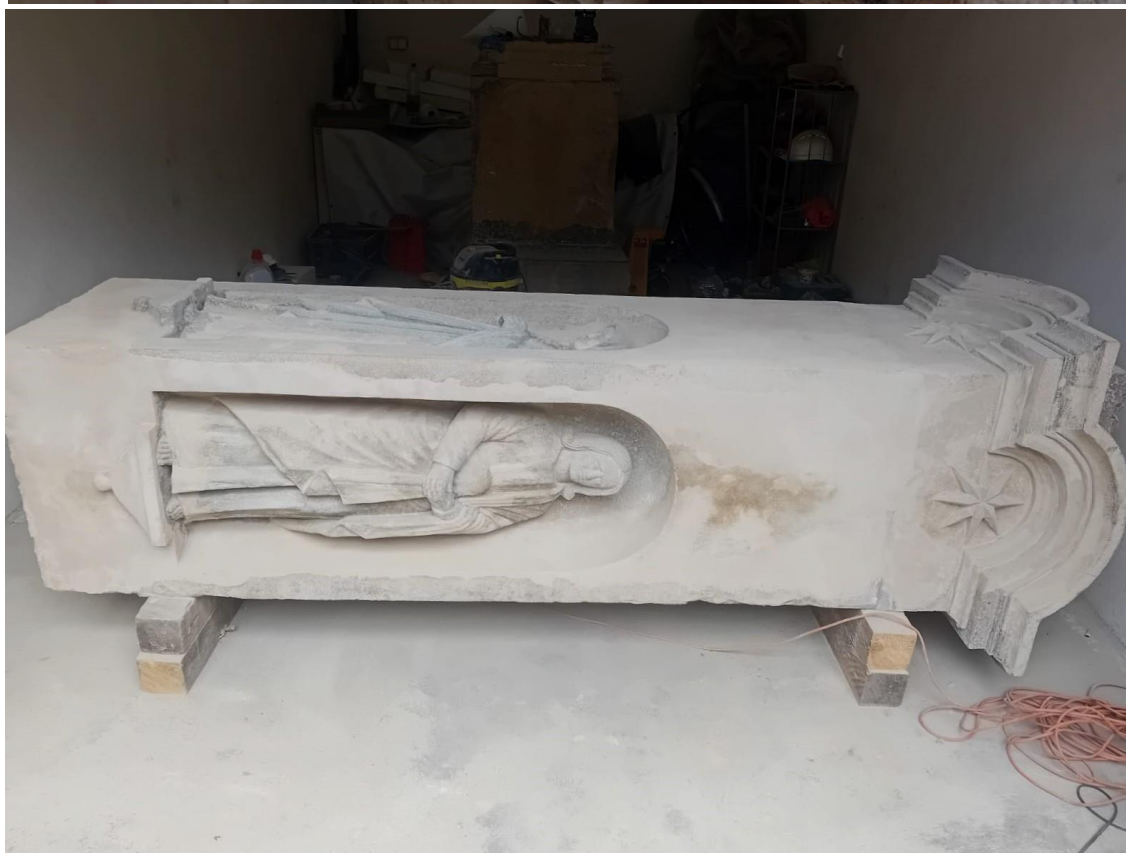
**Fot. nr 47-48.** Ujęcie na elementy cokołu w trakcie uzupełniania ubytków formy. Dobrze widoczne miejsce flekowania. Fot. G. Mienkiewicz, lipiec 2024 r.

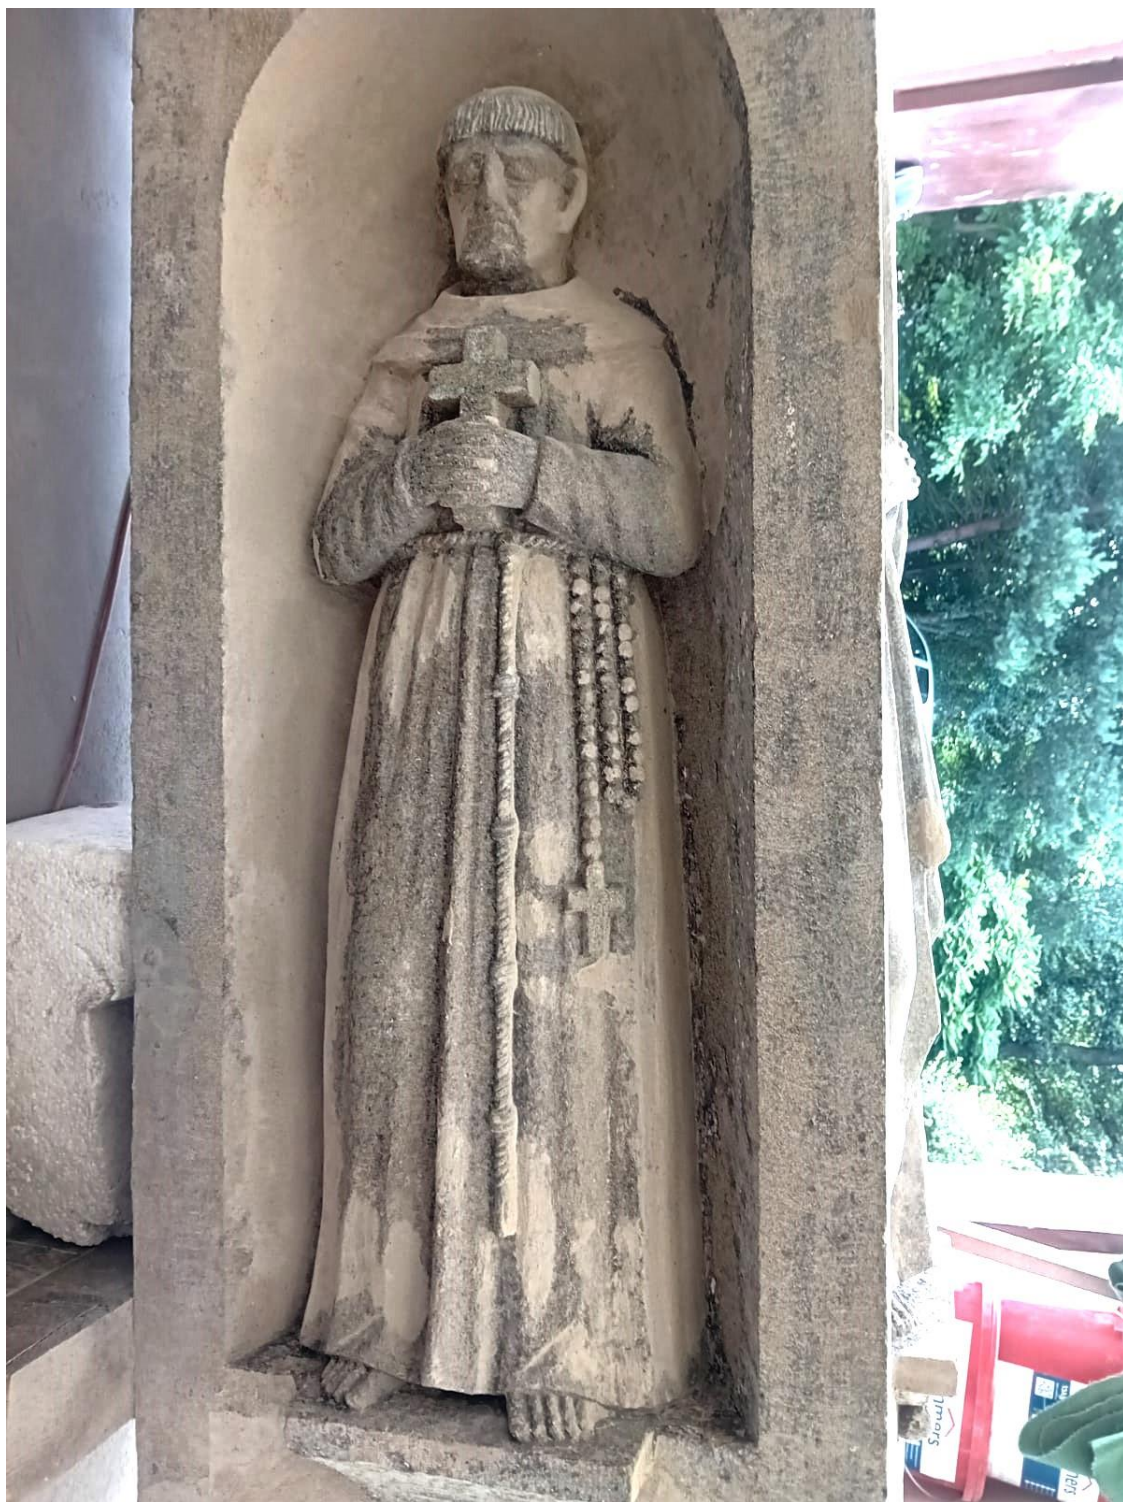
**Fot. nr 49.** Ujęcie na figure Św. Franciszka w trakcie uzupełniania ubytków formy. Dobrze widoczne uzupełnienia w masie mineralnej. Fot. G. Mienkiewicz, lipiec 2024 r.

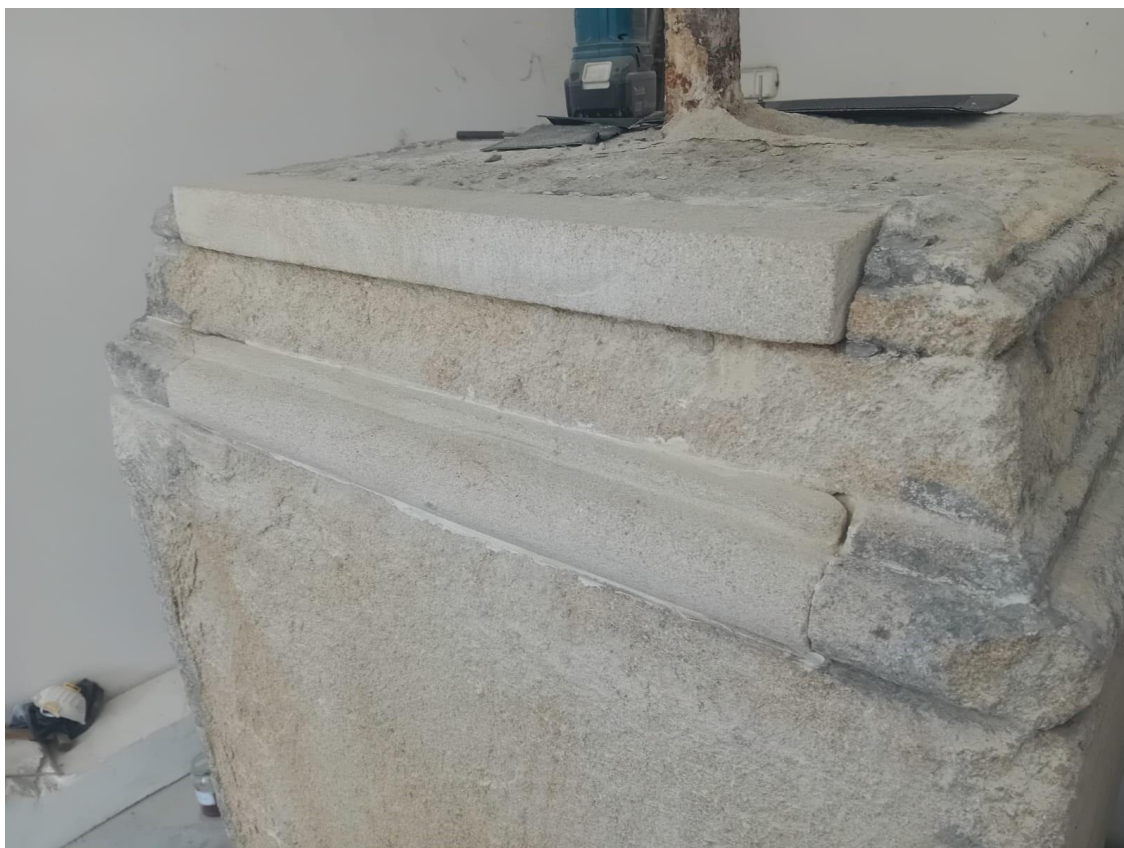
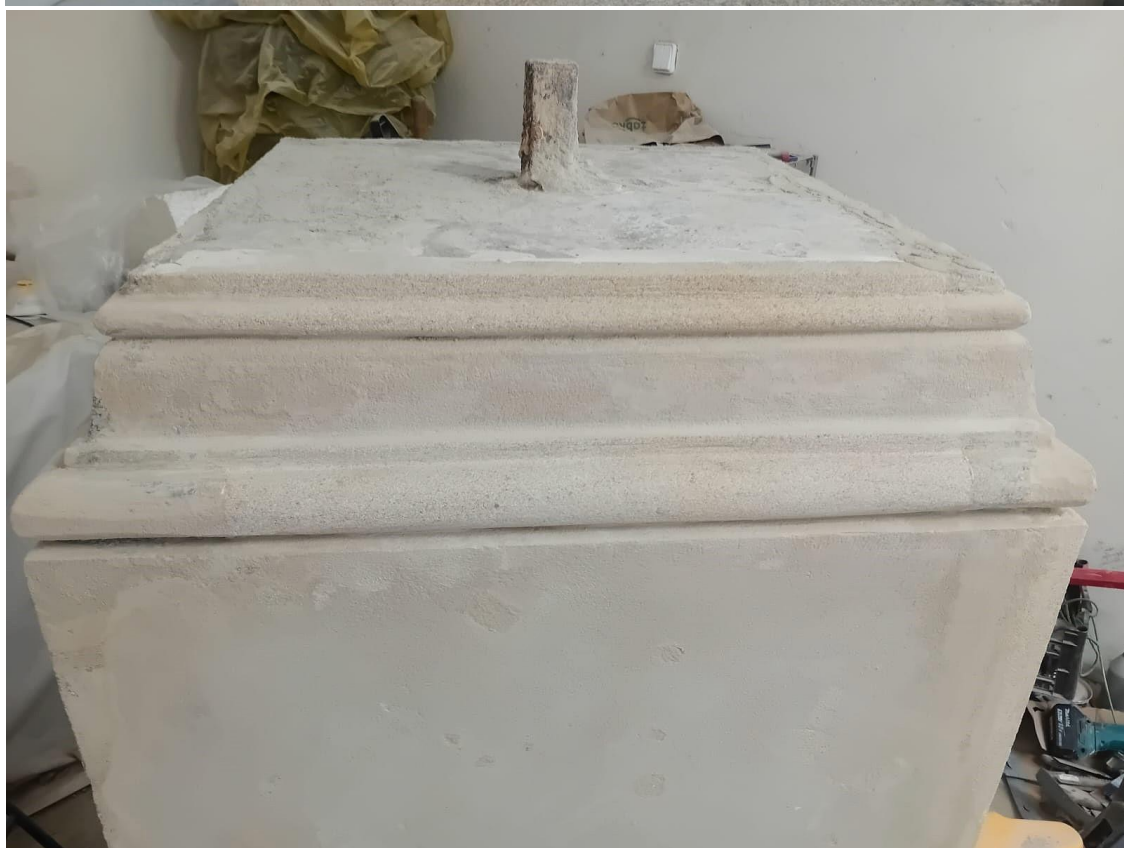
**Fot. nr 50-51.** Ujęcie na elementy cokołu w trakcie uzupełniania ubytków formy. Dobrze widoczne flekowanie kamienia. Fot. G. Mienkiewicz, lipiec 2024 r.

W kolejnym etapie prac przystąpiono do przygotowania powierzchni kamienia pod rekonstrukcję ubytków formy architektonicznej oraz mniejszych ubytków w zaprawach mineralnych. Wykonano gniazda fleków pod rekonstrukcję większych ubytków; materiał do rekonstrukcji wstępnie opracowano i wklejono ( fot. nr 47, 50-51 ) na klej mineralny do kamienia naturalnych firmy Sopro 455. Następnie poddano go dalszej obróbce mechanicznej oraz opracowano strukturalnie. Mniejsze ubytki formy i wykruszenia opracowano przy użyciu zapraw Remmers RM do kamieni naturalnych, barwionych w masie. Rekonstrukcje poddano obróbce mechanicznej, sezonowaniu w celu uzyskania właściwych parametrów technicznych.

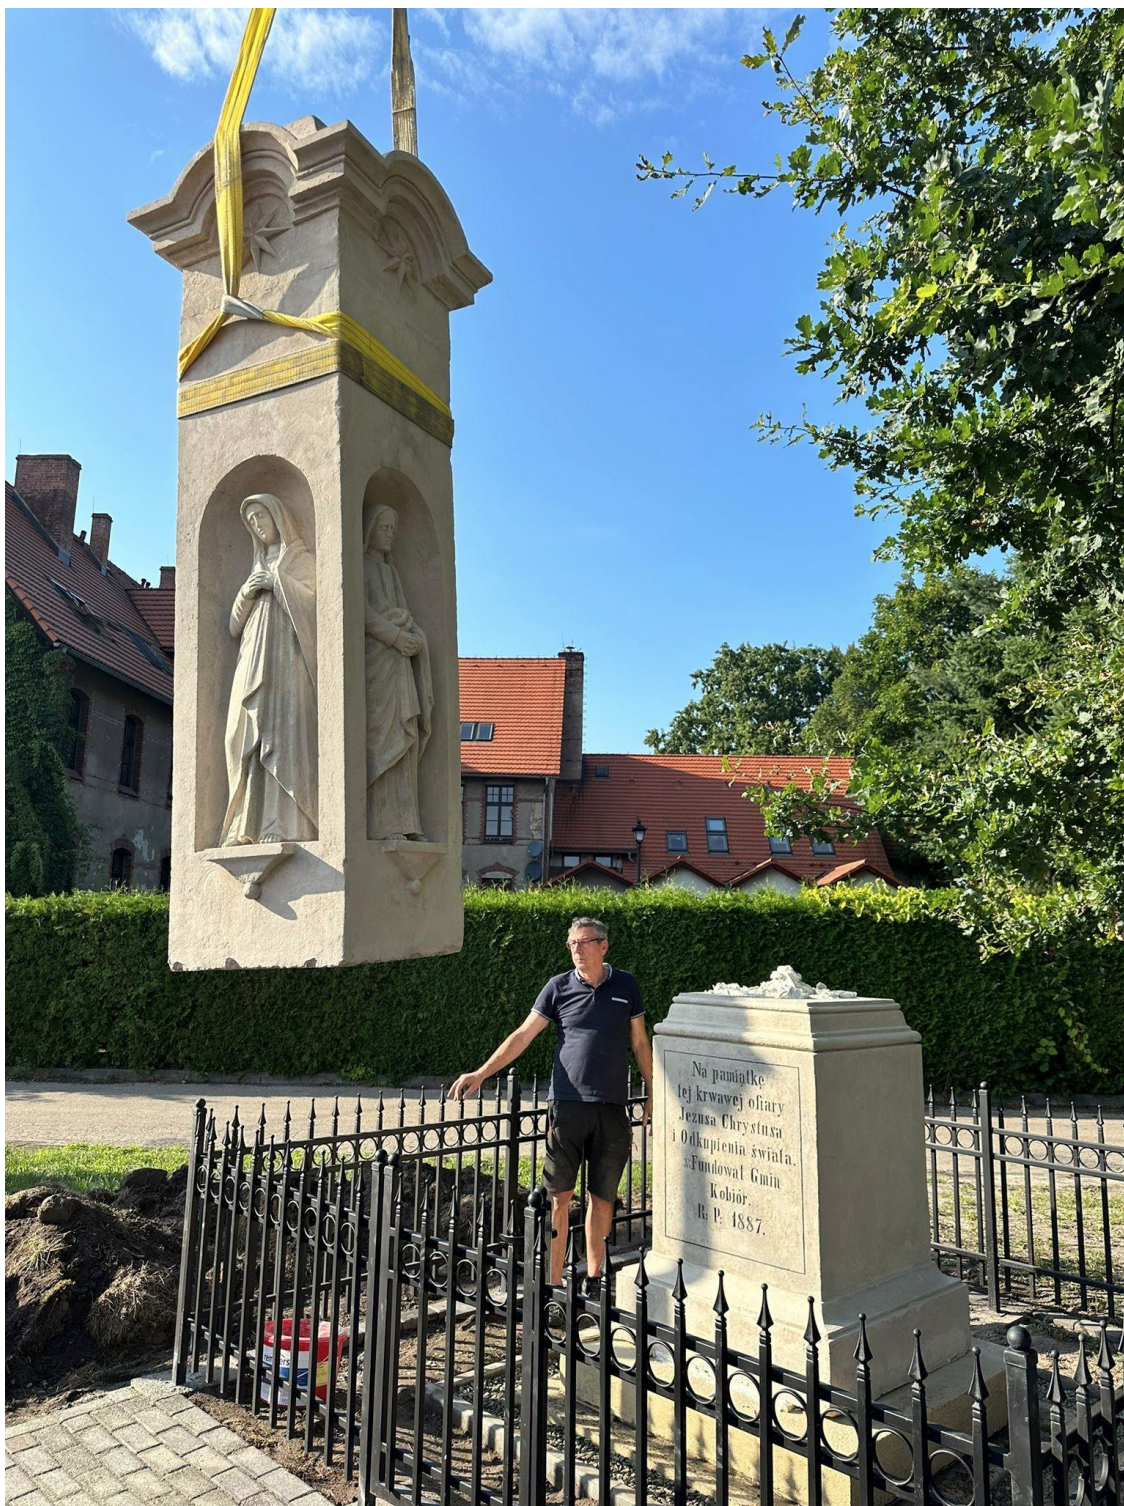
**Fot. nr 58.** Ujęcie w trakcie montażu obiektu w nowym miejscu ekspozycji – montaż górnego elementu cokołu. Fot. G. Mienkiewicz, sierpień 2024 r.
