## **DOKUMENTACJA POWYKONAWCZA PRAC KONSERWATORSKICH DLA ZABYTKOWEGO KRZYŻA PRZYDROŻNEGO Z 1887 R., 43-210 KOBIÓR**

**Opracowanie: Konserwator dzieł sztuki, mgr Piotr Maślanka, nr dyplomu 8389,  
Grodzisk Mazowiecki, sierpień 2024**

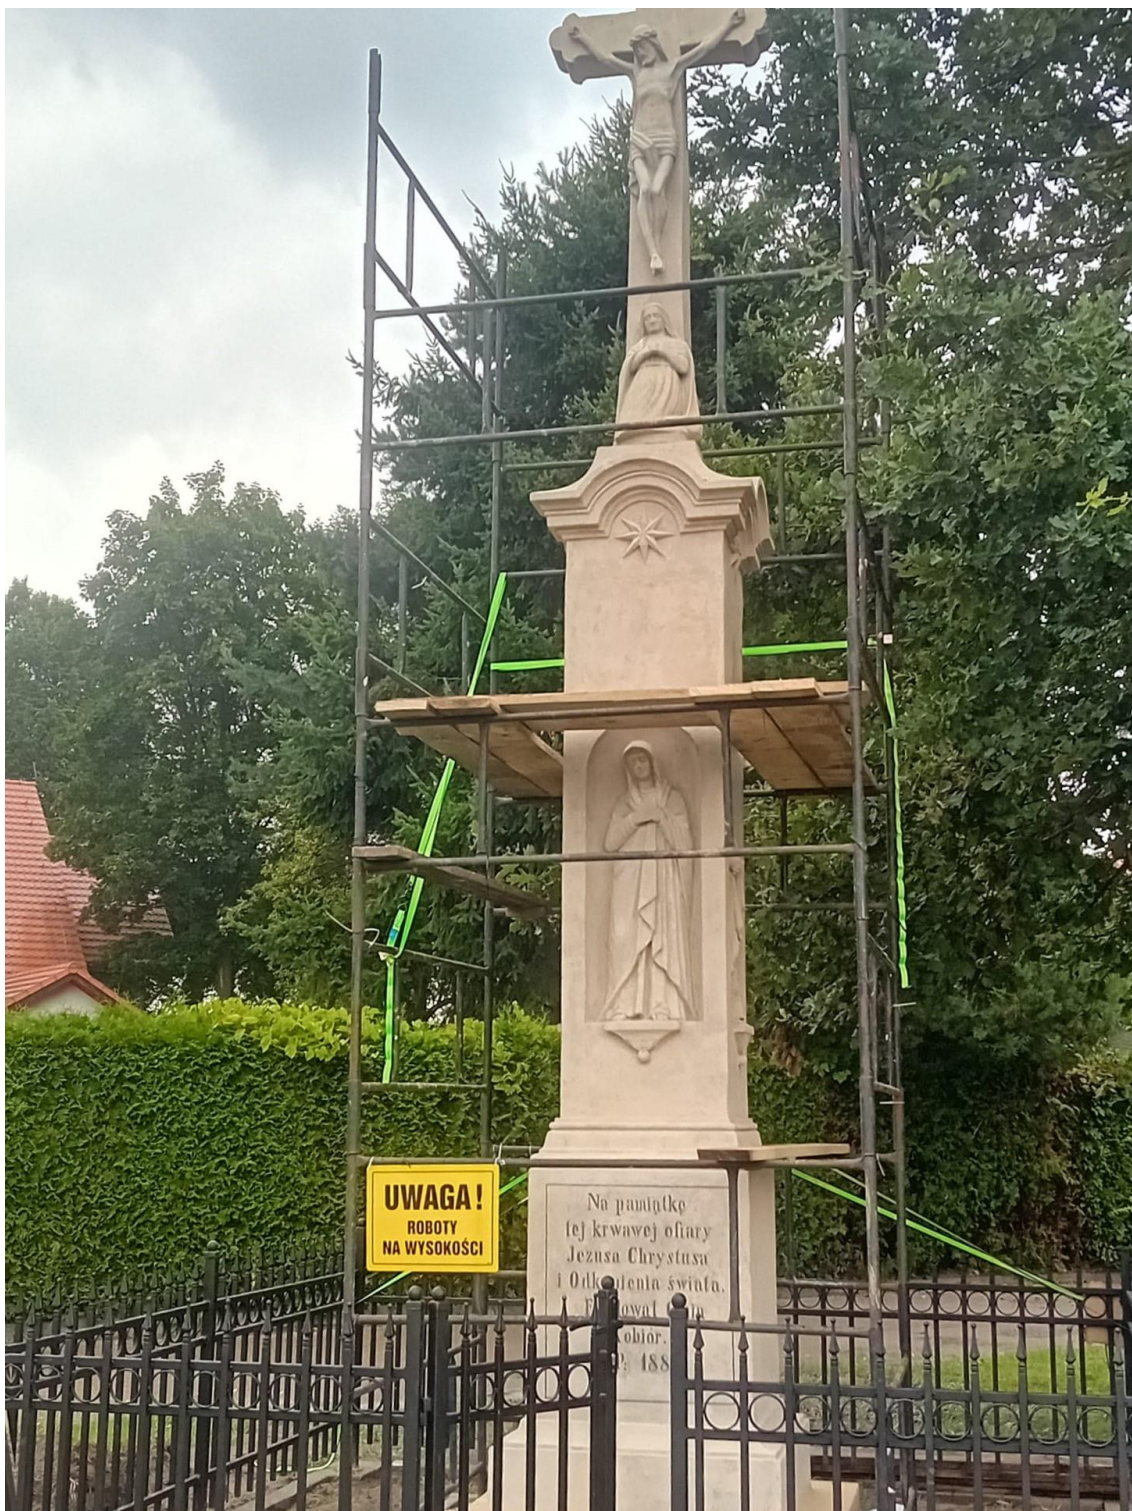
**Fot. nr 59.** Ujęcie po montażu obiektu w nowym miejscu ekspozycji – prace finiszowe, hydrofobizacja. Fot. G. Mienkiewicz, sierpień 2024 r.
