| <b>GEZ</b><br><b>13</b> | <b>KARTA ADRESOWA ZABYTKU</b> | | 3. Miejscowość<br><br><b>Czeska Wieś</b> |
| 1. Nazwa<br><br><b>Budynek mieszkalno-gospodarczy<br/>w zagrodzie</b> | 2. Czas powstania<br><br><b>ok. 1880 r., pocz. XX w.</b> | <div data-bbox="406 1366 893 2072"> 7. Fotografia z opisem wskazującym orientację w stosunku do sąsiednich terenów lub stron świata albo mapa z zaznaczonym stanowiskiem archeologicznym<br/> </div> <div data-bbox="406 649 893 1355"> </div> <div data-bbox="901 1366 1364 2072"> </div> <div data-bbox="901 649 1364 1355"> </div> <div data-bbox="901 190 1404 638"> 6. Formy ochrony<br/><br/> Zarządzenie Nr WG-VII-55/2016 Wójta Gminy Olszanka z dnia 1 sierpnia 2016 r. w sprawie przyjęcia Gminnej Ewidencji Zabytków Gminy Olszanka<br/> </div> | |

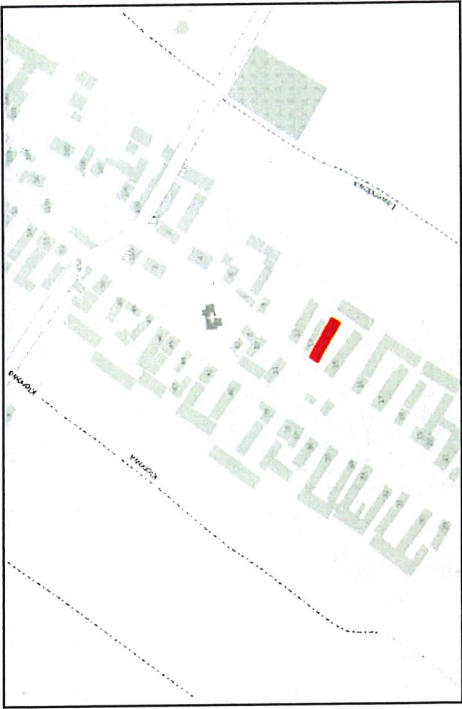
1. Widok od zach. 2. Widok od zach. 3. Widok od półn. 4. Lokalizacja.

Pokrycie dachowe części mieszkalnej zostało wymienione w ostatnim czasie na materiał ahistoryczny (wczesniej łupek kamienny). W połaciach dachu części gospodarczej brak jest widocznych ugięć czy falowania, a także ubytków. Wody opadowe odprowadzane są z połaci poprzez rynny i rury spustowe. Mury bez widocznych odchyłen lub spękań, w partiach dolnych – szczególnie części gospodarczej – zawilgoczone. Po 1991 r. rozbiorce uległa dwuosiowa część budynku gospodarczego, oddzielona w połaci dachu ogniomurem i przyległa do stodoły. W partii cokołowej części gospodarczej występują ubytki cegieł i spajającej je zaprawy. Wielkość i rozmieszczenie otworów, a także archiwalna fotografia z 1991 r. wskazują na zmiany w otworowaniu. Tynki wótrne, cementowo-wapienne. Zapewne równolegle z ich wymianą nastąpiło uproszczenie dekoracji architektonicznej. Stolarka okienna części mieszkalnej została wymieniona na okna w formach ahistorycznych. Stolarka drzwiowa i brama z widoczną degradacją drewna w partiach dolnych, a także z ubytkami. Ślusarka okienna z widoczną korozją.

- rozpoznanie i wyeliminowanie przyczyn zawilgoczenia murów,
- uzupełnienie ubytków cegieł i zapraw w partii cokołowej części gospodarczej,
- w przypadku podjęcia remontu budynku należy dążyć do: przywrócenia pierwotnej wielkości i rozmieszczenia otworów z dopuszczeniem stosowania blend; przywrócenia stolarki okiennej i drzwiowej w formach nawiązujących do historycznych; renowacji stolarki części gospodarczej oraz ślusarki; wymiany pokrycia dachowego z blachy na dachówkę karpiołkę lub łupek kamienny (ewentualnie jego imitację).
