| GEZ<br>35 | KARTA ADRESOWA ZABYTKU | | 3. Miejscowość<br><br><b>Czeska Wieś</b> |
| 1. Nazwa<br><br><b>Budynek mieszkalny w zagrodzie</b> | 2. Czas powstania<br><br><b>ok. 1880 r.</b> | | |
| 7. Fotografia z opisem wskazującym orientację w stosunku do sąsiednich terenów lub stron świata albo mapa z zaznaczonym stanowiskiem archeologicznym <div> </div> | | | 4. Adres<br><br>Czeska Wieś nr 45, dz. nr 501 |

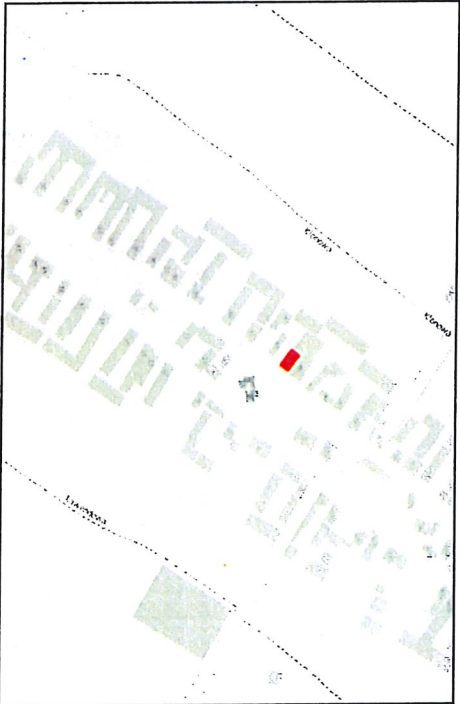
| 1. Widok od pld.-wsch. 2. Widok od pld. 3. Widok od pñ.-wsch. 4. Lokalizacja. <div> </div> | | | 5. Przynależność administracyjna<br><br>województwo opolskie<br><br>powiat brzeski<br><br>gmina Olszanka<br><br>6. Formy ochrony<br><br>Zarządzenie Nr WG-VII-55/2016 Wójt Gminy Olszanka z dnia 1 sierpnia 2016 r. w sprawie przyjęcia Gminnej Ewidencji Zabytków Gminy Olszanka |

W połaciach dachu brak widocznych ugięć i falowania. W pokryciu występują pojedyncze ubytki. Wody opadowe odprowadzane są z połaci za pomocą rynien i rur spustowych wpiętych do kanalizacji. Mury bez widocznych odchyleń i spękań, w partiach dolnych ze śladami zawilgocenia. Tynki z znacznymi ubytkami, odparzone i spękane. Wielkość i rozmieszczenie pojedynczych otworów okiennych wskazują na zmiany w otworowaniu. Stolarka okienna z ubytkami malatur i kitów, a także z widoczną degradacją drewna. Okna wtórne w formach ahistorycznych. Stolarka drzwiowa w stanie dostatecznym.

- uzupełnienie ubytków w pokryciu dachowym,
- rozpoznanie i wyeliminowanie przyczyn zawilgocenia murów,
- uzupełnienie ubytków tynków,
- przypadku podjęcia remontu budynku należy dążyć do: przywrócenia pierwotnej wielkości i rozmieszczenia otworów z dopuszczeniem stosowania blend; wymiany tynków na nowe wykonane na bazie wapna hydraulicznego przy zachowaniu istniejącej dekoracji architektonicznej; wymiany okien PCV na stolarkę w formach powtarzających rozwiązania historyczne; renowacji historycznej stolarki okiennej i drzwiowej.
