# Program prac konserwatorskich ołtarza głównego w kościele parafialnym pw. Wniebowzięcia NMP w Biórkowie Wielkim

Dorota Biedrońska- Krowka  
czerwiec 2023 r.

## I. ZAKRES I CEL PRAC

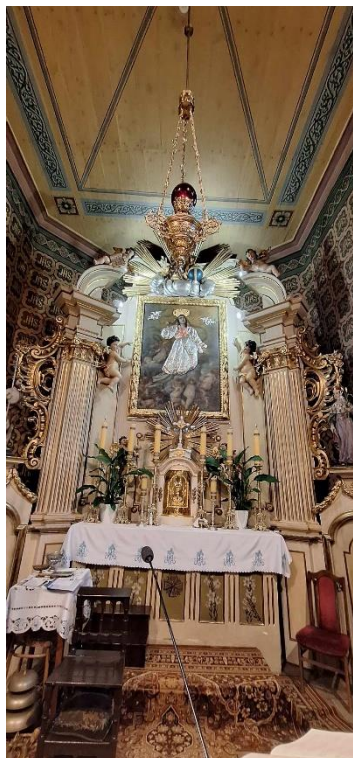
Ołtarz architektoniczny, jednokondygnacyjny, jednoosiowy. Poprzedza go skrzyniowa mensa, rozbudowana o postumenty boczne i bramki z drzwiami. Nad bramkami zamkniętymi łukiem postawiono figury św. Jana (po lewej, od widza) i św. Kazimierza po prawej stronie. Na bocznych postumentach postawiono zwielokrotnione pilastry kanelowane z głowicami kompozytowymi i nasadnikami dźwigającymi przyczółek przerwany. Na łukach przyczółku figury pólężących skrzydlatych aniołów. Promienista gloria z torsem Boga Ojca wyłaniającym się z chmur, trzymającym kulę ziemi wieńczy ołtarz. W prześwicie środkowym eksponowany jest obraz Wniebowzięcia Matki Bożej w snycersko, motywem liścia laurowego dekorowanej ramie. Obraz adorują cało postaciowe, uskrzydłone aniołki, nagie, okryte tkaniną wokół bioder. Tabernakulum architektoniczne zamknięte łukiem, rozbudowane po bokach o zdwojone pilastry o gładkich trzonach, dekorowane kampanulą. Tabernakulum wieńczy promienista gloria wokół symbolu komunikantu z literami IHS. W promieniach chmurki i gałązki róż z kwiatami. Po bokach postaci uskrzydłonych aniołów siedzących na esownicach.

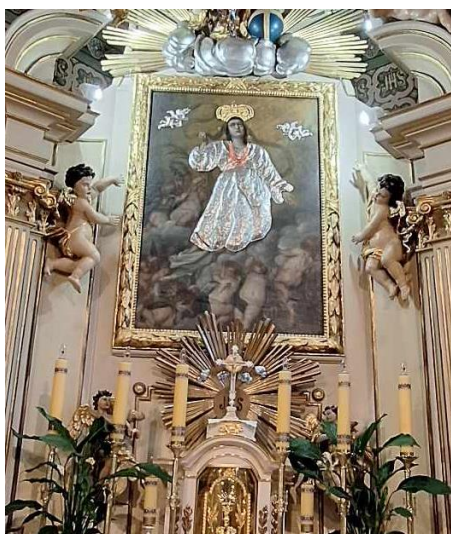
Obraz Matki Bożej przedstawia kobietę klęczącą na chmurach podtrzymywanych przez nagie aniołki skrzydlate. Maria w jasno błękitnej sukni udrapowanej nad chmurami i w srebrzonej koszulce i koronie, nakładanych. W tle również nakładane srebrzone przedstawienia aniołków po prawej i lewej stronie.

Tło malowane w złocistych odcieniach, chmurki błękitne, naturalne karnacje aniołów.

Zakłada się pełną konserwację obrazu. Na czas trwania prac zdjęta zostanie koszulka, korona i metalowe aniołki. Konieczne jest usunięcie pozostałości, zaślepionych werniksów uniemożliwiającego prawidłowy odbiór estetyczny dzieła rozpuszczalnikami dobranymi na podstawie przeprowadzonych prób. Po rozpoznaniu stanu podobrazia możliwe będzie uściślenie dalszych zabiegów. Wstępnie zakłada się konsolidację warstw technologicznych, uzupełnienie ubytków zaprawy kitami emulsyjnymi lub woskowo-żywicznymi, dobranym kolorystycznie do oryginalnych gruntów i zaizolowanie ich roztworem szelaku. Na lico obrazu założona zostanie warstwa werniksu retuszerskiego, damarowego firmy Talens i uzupełnione zostaną ubytki warstwy malarskiej. Warstwa malarska uzupełniona zostanie odsączoymi na bibułce farbami firm Rembrandt i Talens z werniksem damarowym jako spoiwem. W celu uniknięcia wytłuszczeń i refleksów świetlnych, przeszkadzających w prawidłowym odbiorze dzieła, proponuje się po wyschnięciu punktowania położyć na lica matowy werniks damarowo-woskowy. Po zakończeniu zabiegów konserwatorskich, zostanie założona dekoracja wykonana z metalu (po jej oczyszczeniu, zabezpieczeniu i ewentualnym pozłoceniu galwanicznym korony) a obraz powróci do ołtarza.

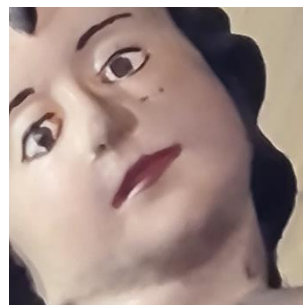
Powierzchnia polichromii jest nierówna, liszczowata, gdyż w trakcie napraw nakładano kolejne warstwy malarskie bez uzupełniania ubytków zapraw i usuwania farb. Ostatnia warstwa przemalowania została położona bardzo nieprofesjonalnie, i niechlujnie, widoczne są zacieki.
