## **SZCZEGÓŁOWY PROGRAM PRAC KONSERWATORSKICH PRZY ZABYTKOWEJ KAPLICY P.W. ZWIASTOWANIA NMP I ŚW. TADEUSZA JUDY W RUDZIE MALENIECKIEJ**

## **Stan zachowania i przyczyny zniszczeń:**

### **Wnioski i założenia dla planowanych prac konserwatorskich:**

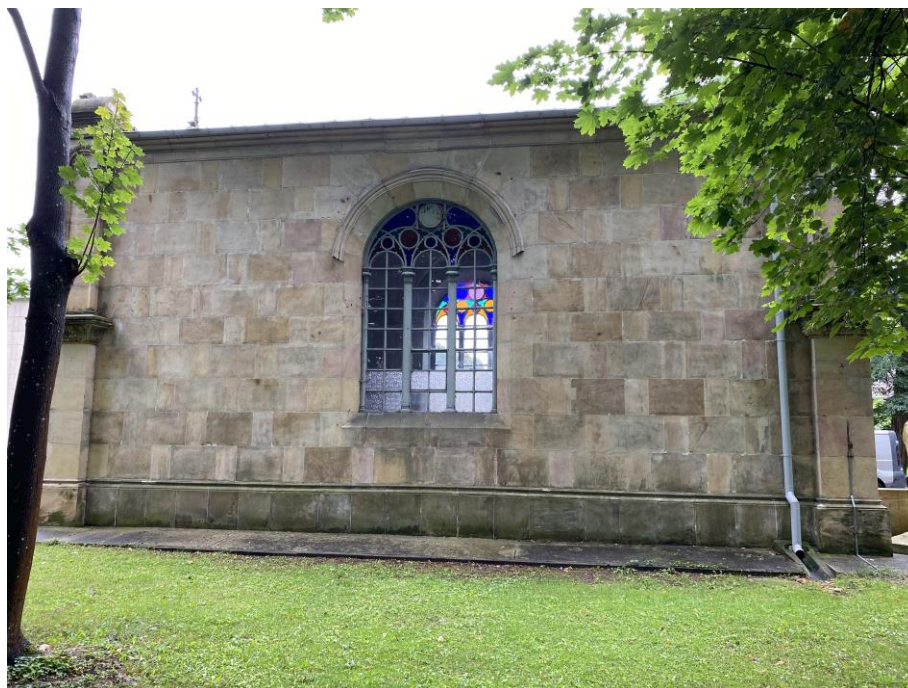
**Fot. nr 4.**  
Ruda Maleniecka. Kaplica podworska p.w. Św. Judy Tadeusza. Elewacja południowa kaplicy.

Elewacja południowa jest ukształtowana analogicznie do północnej (Fot. nr 4).

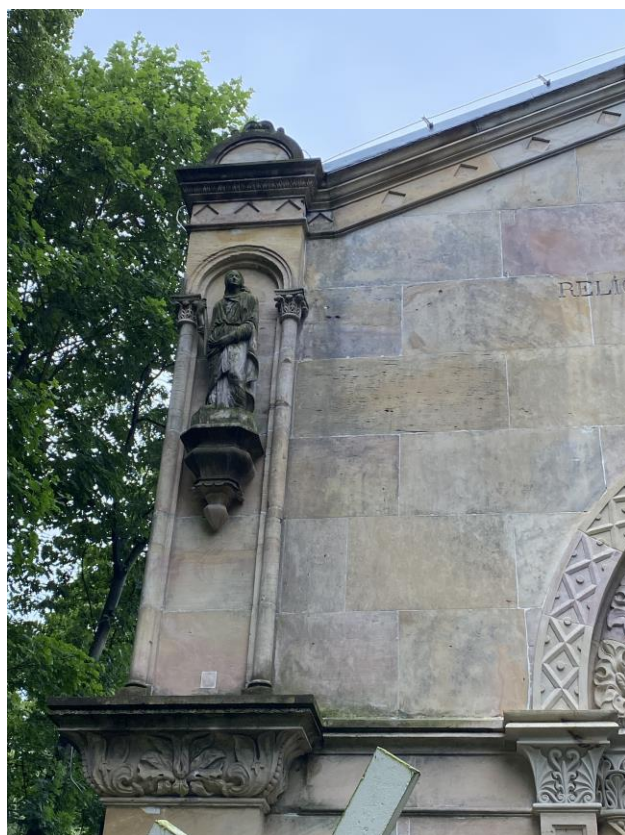
**Fot. nr 6.**

Ruda Maleniecka. Kaplica podworska p.w. Św. Judy Tadeusza. Elewacja wschodnia. Rzeźba, detal architektoniczny i ciosy w górnej strefie fasady.

W ramach konserwacji technicznej i estetycznej kamieniarki elewacji: ciosów, detalu architektonicznego i rzeźby przewiduje się usunięcie nawarstwień z powierzchni kamienia bezpiecznymi metodami dla struktury piaskowca, usunięcie wtórnych spoin i uzupełnień nie spełniających wymogów konserwatorskich (zbyt słabych, zbyt mocnych, odspojonych od kamienia, odbiegających kolorystycznie od barwy piaskowca). Zakłada się możliwość utrzymania na elewacjach istniejących uzupełnień ubytków flekami kamiennymi. Wymagane jest lokalnie wzmocnienie osłabionej, pudrującej się i osypującej struktury piaskowca, usunięcie soli rozpuszczalnych w wodzie, dezynfekcja kamienia. Konieczne jest zniwelowanie widocznej faktury i zacięć powstałych w czasie szlifowania elewacji w poprzednich pracach renowacyjnych. Zakłada się uzupełnienie ubytków zaprawami mineralnymi imitującymi kamień naturalny, o odpowiednio dobranym kolorze i strukturze i uzupełnienie spoin zaprawami zbliżonymi wyglądem do naturalnego kamienia, o odpowiednich parametrach.

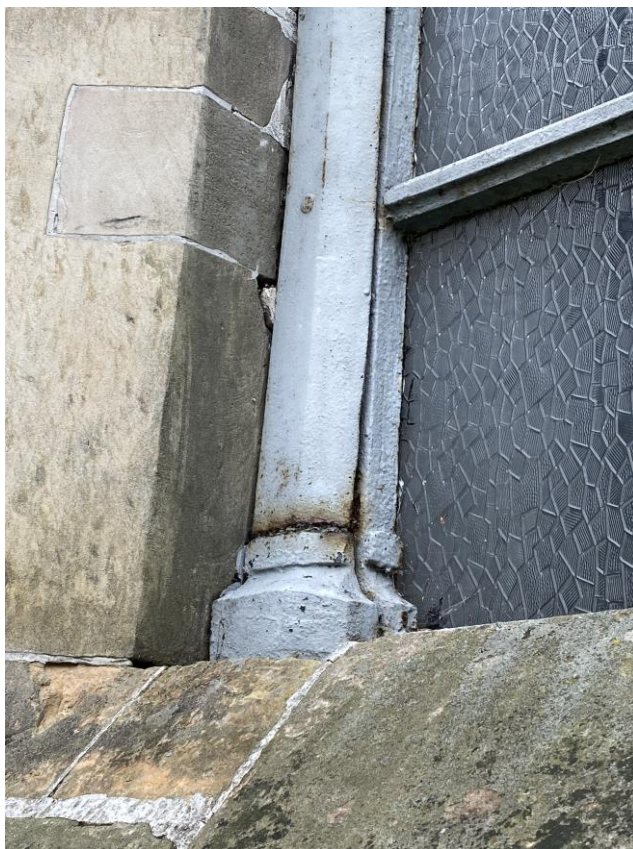
**Fot. nr 12.**

Metalowe elementy elewacji noszą ślady korozji, w wielu miejscach zniszczenie metalu jest zaawansowane. Część łączonych elementów utraciła szczelność połączeń, woda opadowa wnika w głąb elementów. Elementy pokryte są wtórnymi nawarstwieniami, część łuszczących się powłok odsłania spódnie opracowanie powierzchni.

Ruda Maleniecka. Kaplica podworska p.w. Św. Judy Tadeusza. Elewacja północna. Fragment metalowego okna oraz kamiennych detali i ciosów.

W ramach konserwacji technicznej i estetycznej metalowych detali elewacji: krzyża sygnaturki i okna północnego wymagane jest określenie pierwotnej kolorystyki detali, oczyszczenie elementów z wtórnych nawarstwień, usunięcie produktów korozji, stabilizacja procesów korozji, zabezpieczenie powierzchni powłokami antykorozyjnymi w odpowiednio dobranym kolorze. Zakłada się wzmocnienie osłabionych i pękniętych elementów metalowych, ich klejenie, łączenie i uszczelnienie w przypadku takiej konieczności. Wymagane jest odpowiednie łączenie metalowych elementów z kamiennymi detalami.

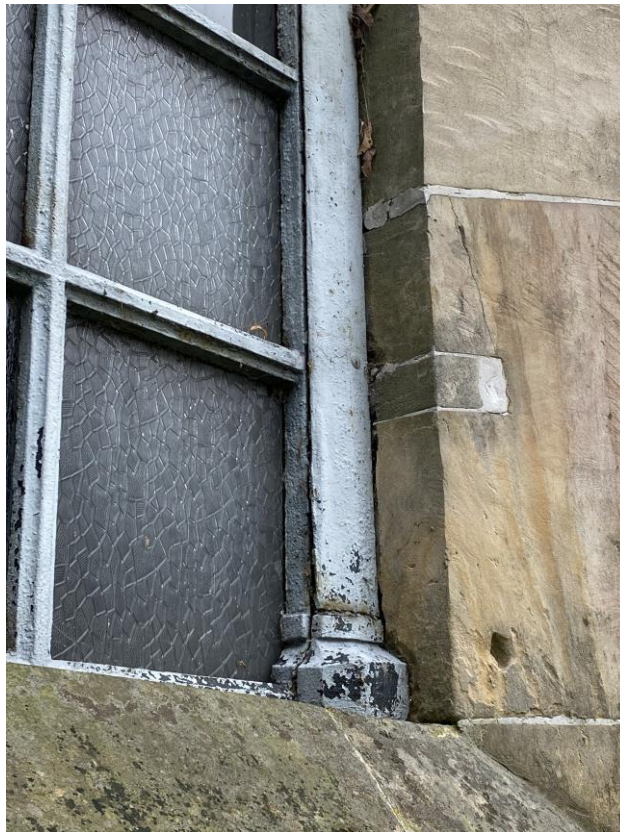
**Fot. nr 13.**

Ruda Maleniecka. Kaplica podworska p.w. Św. Judy Tadeusza Elewacja północna. Elewacja północna. Fragment metalowego okna oraz kamiennych detali i ciosów.
