**Inwentaryzacja Kościoła Pw. Niepokalanego Poczęcia  
NMP w Jasieńcu Soleckim**

Wrzesień 2021

Inwentaryzacja architektoniczno – budowlana

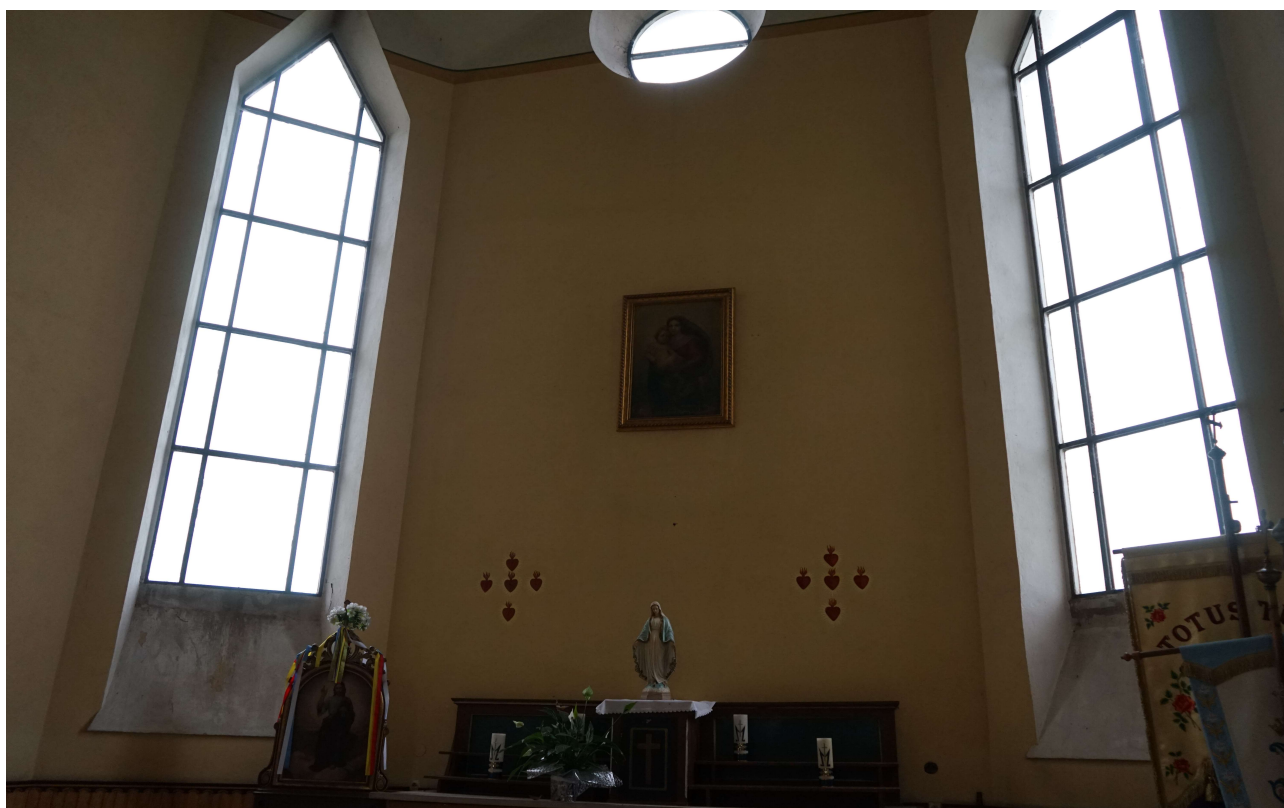
W lewej części prawej nawy bocznej stałe prostokątne żeliwne okno bez witraży, zamknięte łukiem dwuspadowym (Rys.23) w prawej części prawej nawy bocznej okno z otwieraną częścią, wykonane w tej samej technice (Rys.24), w centrum prawej nawy bocznej znajduje się stałe żeliwne okrągłe okno z witrażami (Rys.25). W prawej nawie bocznej analogicznie.

Widok okien prawej nawy bocznej.
