W nawiązaniu do mojej interpelacji z dnia 08.07.2021 oraz odpowiedzi Starostwa Powiatowego z dnia 15.07.2021 proszę o udostępnienie, w formie elektronicznej lub papierowej, wykonanej na zlecenie starostwa „Ekspertyzy dendrologicznej dla zieleni i drzew rosnących w miejscowości Falenty gm, Raszyn”.

W odpowiedzi na wniosek Pani Katarzyny Klimaszewskiej – Radnej Powiatu Pruszkowskiego z 2 września 2021 r. przekazuję kopię ekspertyzy dendrologicznej drzew rosnących w miejscowości Falenty, gmina Raszyn, przygotowaną przez Centrum Pielęgnacji Drzew Chachulscy SP.J.

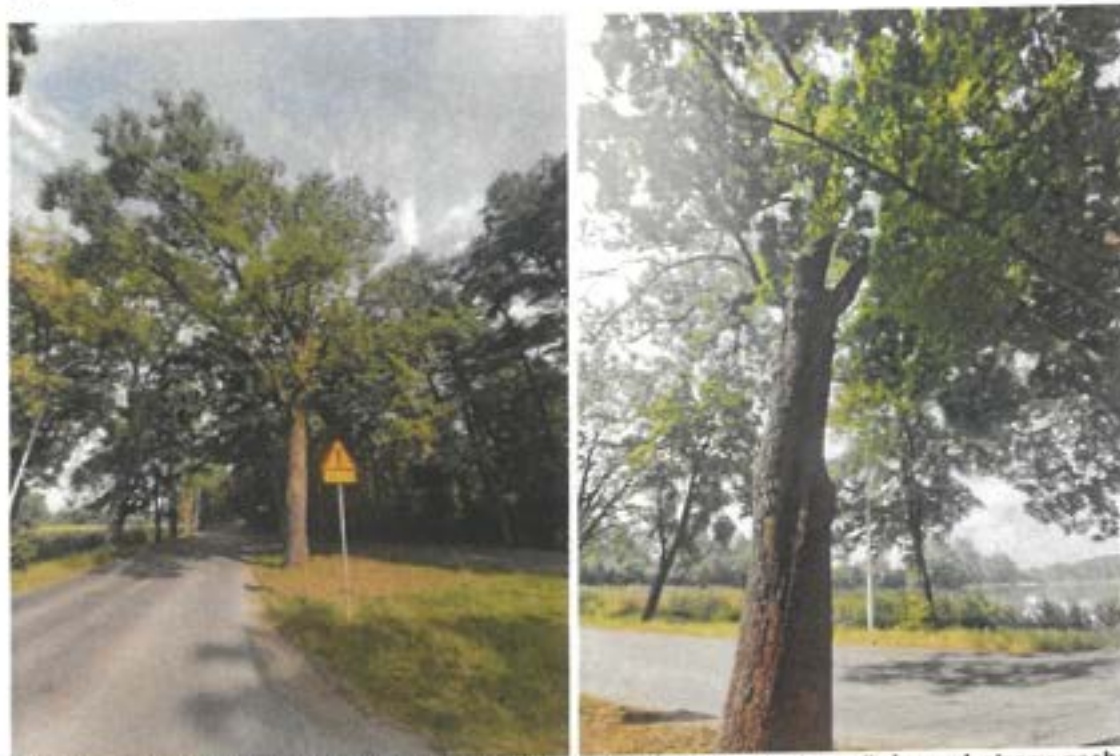
| Nr inw. | Nazwa polska | Nazwa łacińska | Obwód [cm] | Wys. [m] | Korona [m] | Opis/uwagi | zalecenia |
|---|---|---|---|---|---|---|---|
| 1 | jesion wyniosły | <i>Fraxinus excelsior</i> | 261 | 17 | 14 | Drzewo proste. Korona od wysokości ok 9m, asymetryczna, najsilniej rozwinięta od strony wschodniej. Susz w koronie ok. 30%, w tym również gruby zlokalizowany również nad jezdnią! Korona zagęszczona, wykazująca silne przyrosty w zakresie krótko jak też długopędów. 0/1 wg Roloffa. Wiązania w rozwidleniach między konarami prawidłowe, bez oznak obecności zakorka i pęknięć. Od strony zachodniej ubytek podłużny z martwicą sięgający od wysokości 1,8m, przechodzący przez konar zachodni zlokalizowany nad ulicą prawie do wierzchołka drzewa. Najbardziej newralgicznym miejscem (najbardziej narażonym na wyłamania) jest rejon rozwidlenia. W związku z tym skontrolowano to miejsce. Sondowanie i opukiwanie wykazało, że pod martwymi tkankami jest zdrowe drewno a ścianki ubytku są twarde. Dodatkowe wzmocnienie daje warstwą tkanki kalusowej na krawędziach. Na krawędziach duża ilość kalusa świadcząca o dobrej kondycji. U podstawy pnia próchnowisko z larwami sprzążków (drutowcami) oraz resztki chrząszczy t.j. pancerzyki i odnóza. Istnieje podejrzenie, że drzewo może zasiedlać również gatunek chroniony -tęgosz rdzawy ( <i>Elatér ferrugineus</i> ), o czym świadczą larwy podobne do larw tego chrząszcza. Sama podstawa pnia wraz z nabiegami prawidłowa, typowa dla gatunku, bez widocznych objawów rozkładu. Od strony południowej (od strony ulicy) potężny ubytek(1,2mx0,5m) po wyłamaniu w przeszłości konarze (na wysokości 1,7m). Warstwa tkanki kalusowej jedynie na krawędziach. Drzewo wykazuje silną reakcję zabliźniającą jak też przyrostu na grubość. Badanie pH gleby wykazało odczyn 5,5. | <b>PILNE</b> usunięcie suszu - zwłaszcza zlokalizowanego nad ulicą; redukcja konaru z ubytkiem (odciążenie w zakresie max do 20% nie przekraczająca cięć gałęzi o max. średnicy 5cm); drzewo zasiedlają żywe organizmy, dlatego powinno ono podlegać dodatkowej ochronie; zalecane jest wykonywanie prac przy drzewie pod nadzorem entomologa; przegląd drzewa min. 1raz/rok |

Fot. 1,2. Jesion wyniosły nr 1; widok od strony wschodniej; ubytek podłużny od strony zachodniej z martwicą sięgający od wysokości 1,8m, przechodzący przez konar zachodni zlokalizowany nad ulicą prawie do wierzchołka drzewa.

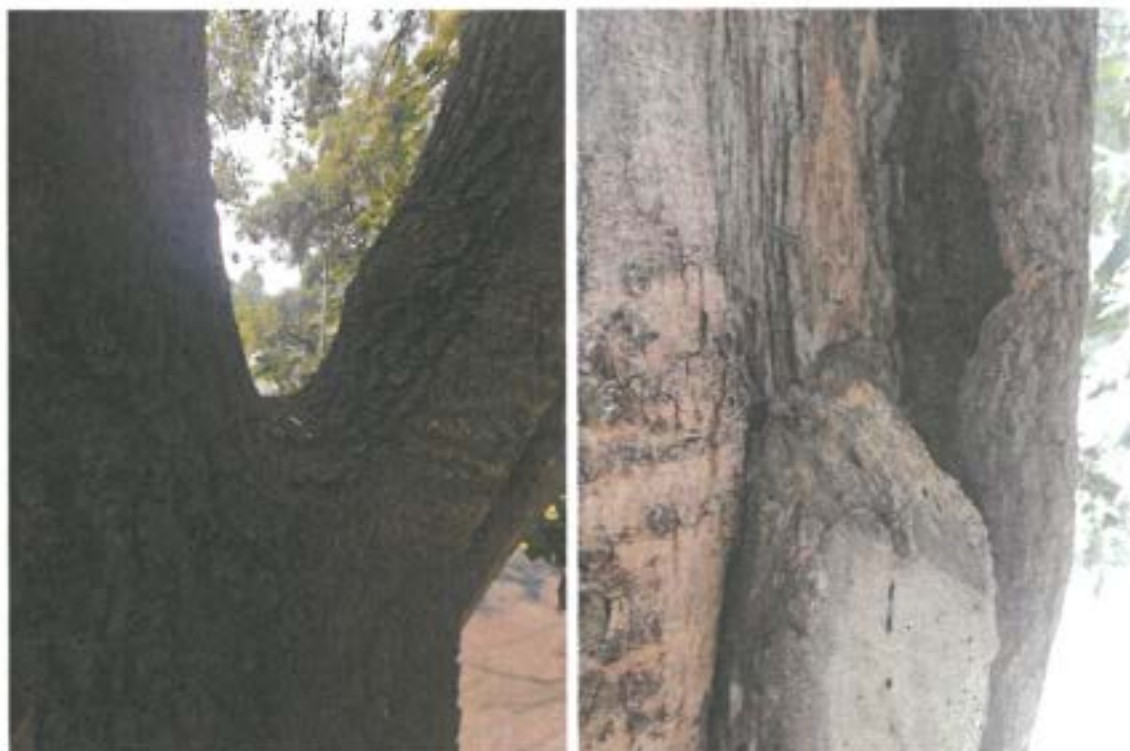
Fot. 5,6. Jesion wyniosły nr 1 -rozwidlenie na wysokości ok 6m; ubytek w rejonie rozwidlenia -twardy

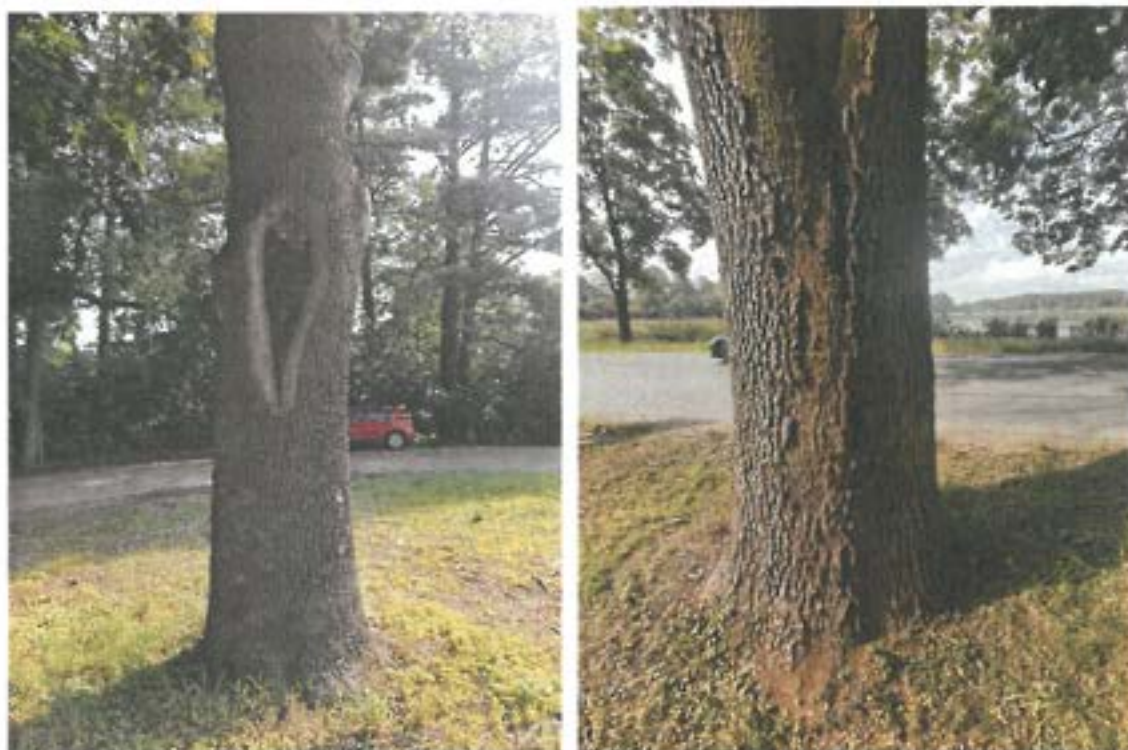
Fot. 7,8. Jesion wyniosły nr 1 – ubytek po usuniętym w przeszłości konarze od strony południowej (zabliżniony na krawędziach); nasada pnia z widocznym próchnowiskiem u podstawy (od strony północnej)

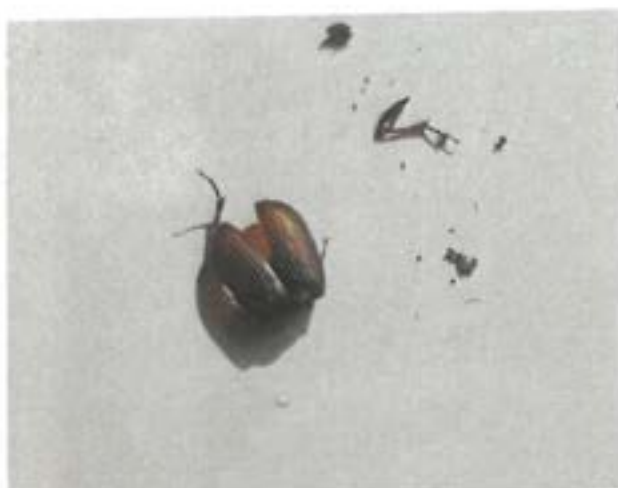
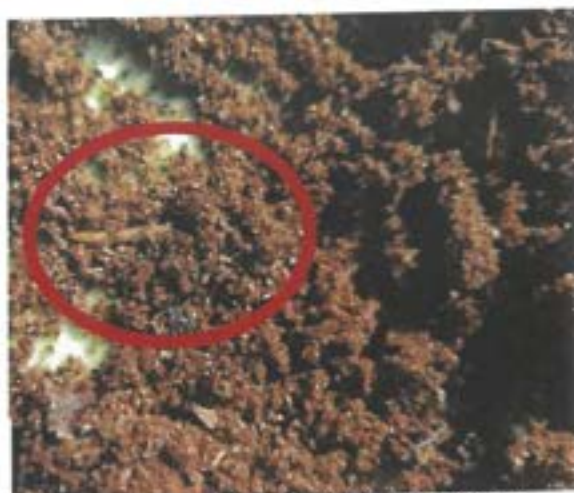
Fot. 9,10. Resztki pancerzyka i odnóży chrząszczy i larwa chrząszcza z rodziny sprężyków (drutowiec) znalezione w próchnowisku jesionu nr 1

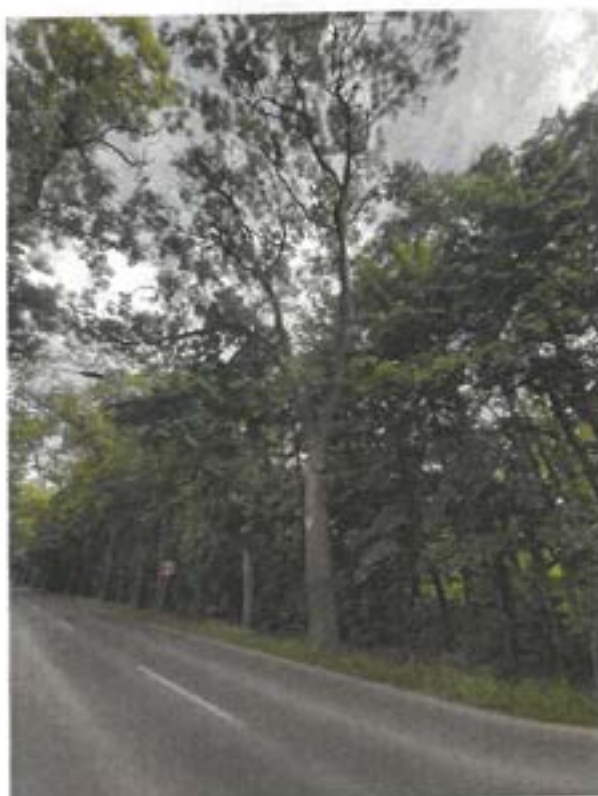
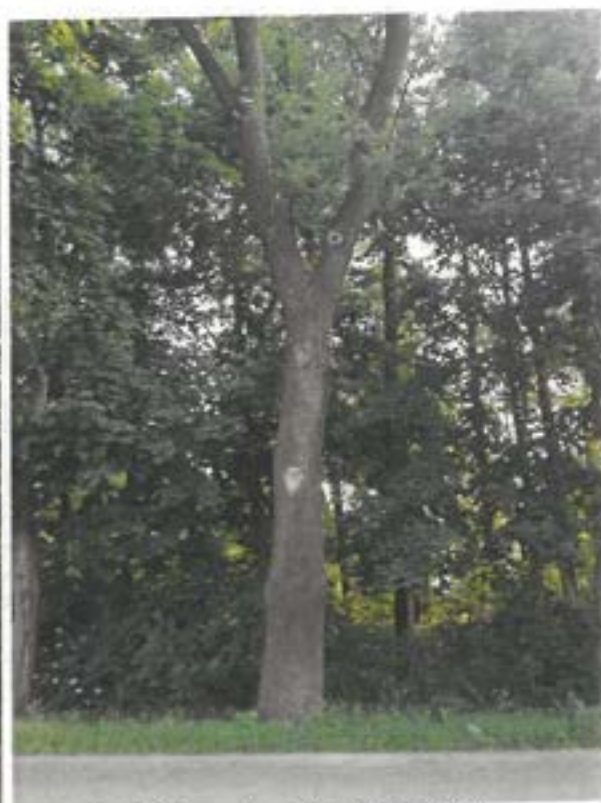
| Nr inw. | Nazwa polska | Nazwa łacińska | Obwód [cm] | Wys. [m] | Korona [m] | Opis/uwagi | zalecenia |
|---|---|---|---|---|---|---|---|
| 2 | jesion wyniosły | <i>Fraxinus excelsior</i> | 254 | 17 | 13 | Drzewo nieznacznie odchylone od pionu, ok. 10 stopni w kierunku południowym (ulicy). Rozwidlenie na wysokości ok. 8m z wyraźną bruzdą korową (browką) świadcząca o prawidłowym, silnym zmocowaniu obydwu konarów. Korona przerzedzona, wykazująca przyrosty głównie w zakresie krótkopędów. Susz w koronie ok. 30%, w tym również gruby zlokalizowany również nad jezdnią! 1 wg Roloffa. Na wysokości 3,5m od strony południowej (ulicy) powierzchniowe, mechaniczne uszkodzenie. Drzewo wykazuje bardzo silną reakcję zabiżniającą o czym świadczą w 100% zabiżnione ślady po dużych konarach, część jeszcze w trakcie procesu zabiżniania. Silne przyrosty roczne. Podstawa pnia wraz z nabiegami prawidłowa, typowa dla gatunku, bez widocznych objawów rozkładu. Wokół drzewa bardzo miękki grunt spowodowany obecnością korytarzy - świadczących o intensywnym żerowaniu nornicy. | <b>PILNE</b> usunięcie suszu - zwłaszcza zlokalizowanego nad ulicą; przegląd drzewa min. 1raz/rok |

Fot. 11,12. Jesion wyniosły nr 2 -widok od strony wschodniej; pień i rozgałęzienie na wysokości

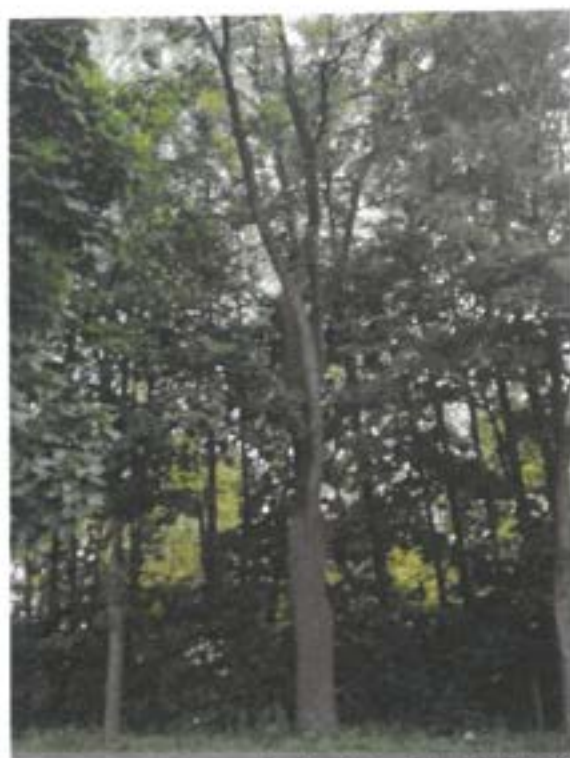
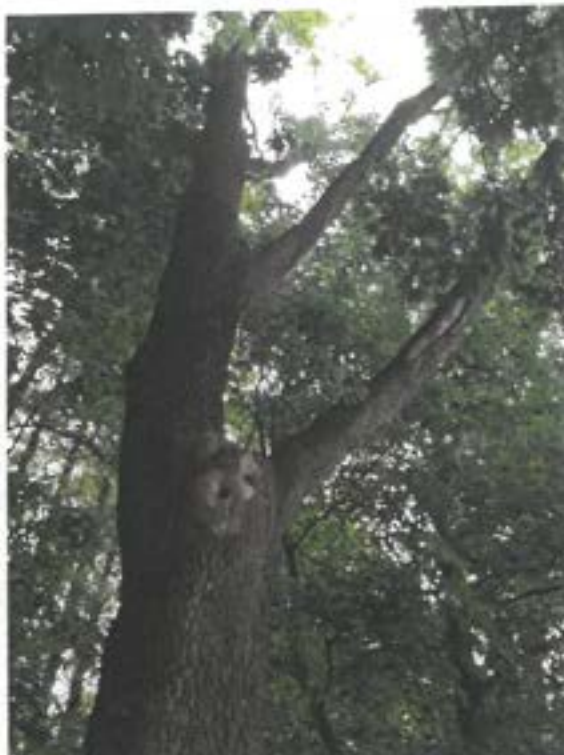
| Nr inw. | Nazwa polska | Nazwa łacińska | Obwód [cm] | Wys. [m] | Korona [m] | Opis/uwagi | zalecenia |
|---|---|---|---|---|---|---|---|
| 3 | jesion wyniosły | <i>Fraxinus excelsior</i> | 220 | 17 | 13 | Drzewo proste, z rozgałęzieniem na wysokości ok. 6m, prawidłowe z silnym wiązaniem między pniem a konarem, przy czym obecność ubytku w rejonie rozwidlenia, w formie dziupli może mieć wpływ na osłabienie tego mocowania. Konar ten posiada powierzchniowe uszkodzenia i wykazuje objawy osłabienia. Pozostałe konary posiadają wzmocnienia w formie drewna reakcyjnego, widocznego z poziomu ziemi. Korona wierzchołkowa na skutek podkrzesywania wykonywanego na przestrzeni lat. Korona przerzedzona, wykazująca przyrosty głównie w zakresie krótkopędów. Susz w koronie ok. 30%, w tym również gruby zlokalizowany również nad jezdnią! 1 wg Roloffa. Od strony północnej między nabiegami korzeniowymi owocniki lakownicy spłaszczonej ( <i>Ganoderma applanatum</i> ), grzyba powodującego białą zgniliznę drewna. W obawie o stan odziomka i nasady pnia wykonano próbę obciążeniową sprawdzającą stabilizację drzewa w gruncie. Badanie wykazało, że w chwili obecnej drzewo spełnia jedynie wymagania modelu w zakresie odporności na złamanie, natomiast w zakresie stabilności drzewa w gruncie współczynnik jest zaniżony. Istnieje możliwość poprawienia statyki poprzez wykonanie redukcji korony drzewa. Wokół drzewa bardzo miękki grunt | <b>PILNE</b> usunięcie suszu - zwłaszcza zlokalizowanego nad ulicą; <b>PILNA</b> redukcja korony o ok. 13%; przegląd drzewa min. 1/rok |

Fot. 17, 16 Jesion wyniosły nr 3 -widok od strony południowej; rozgałęzienie na wysokości ok. 6m prawidłowe z silnym wiązaniem między pniem a konarem, ubytek w formie dziupli

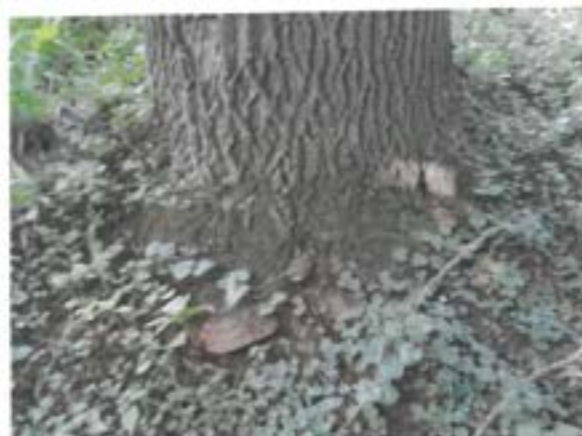
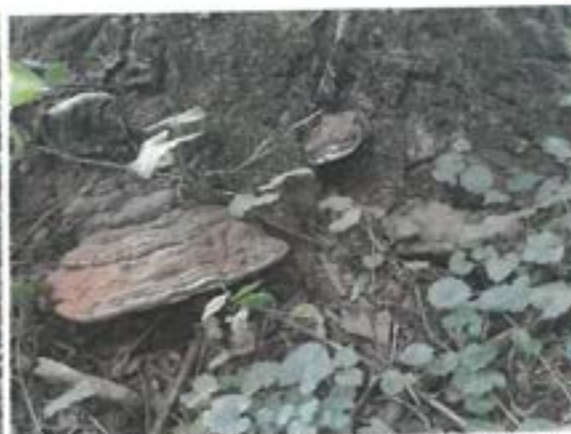
Fot. 18, 19 Jesion wyniosły nr 3 -podstawa pnia wraz z nabiegami; owocniki łakownicy spłaszczonej (*Ganoderma applanatum*)

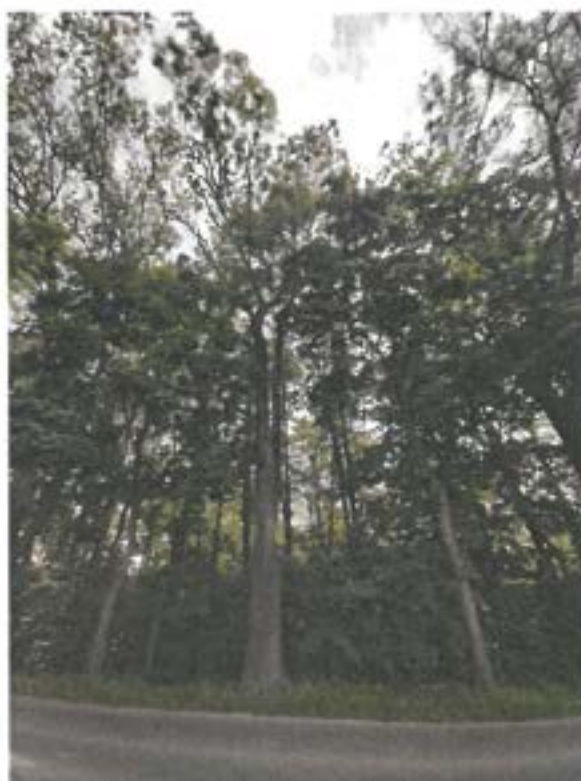
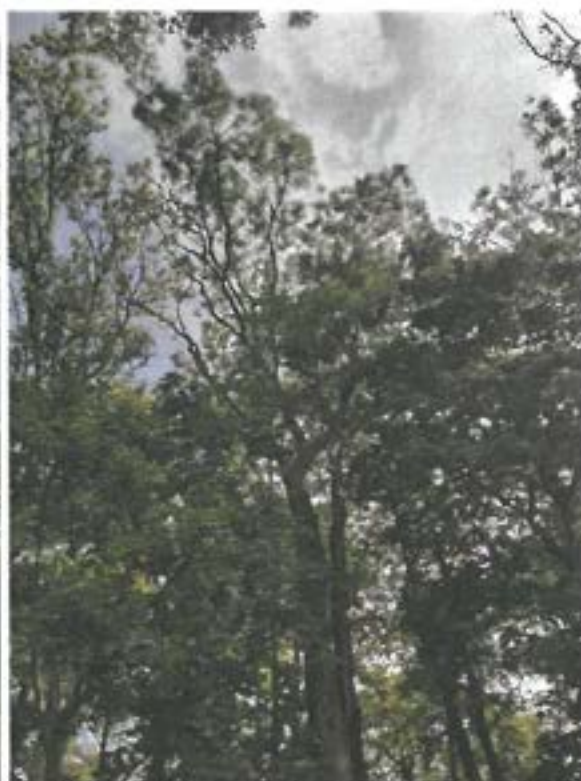
| Nr inw. | Nazwa polska | Nazwa łacińska | Obwód [cm] | Wys. [m] | Korona [m] | Opis/uwagi | zalecenia |
|---|---|---|---|---|---|---|---|
| 4 | jesion wyniosły | <i>Fraxinus excelsior</i> | 229 | 17 | 14 | Drzewo proste. Na wysokości ok. 5m rozwidlenie U-kształtne, prawidłowe (bez zakorka i pęknięć). Na wysokości ok 8-9m niezabliźniony ślad po usuniętym w przeszłości konarze (kalus jedynie na krawędziach). Korona wierzchołkowa, w przeszłości podkrzesywana, przerzedzona wykazująca przyrosty głównie w zakresie krótkopędów. 1 wg Roloffa. Susz w koronie ok. 30%, w tym również gruby -od strony zachodniej cały konar martwy. Reakcje zabliźniające i przyrosty silne. Wokół drzewa bardzo miękki grunt spowodowany obecnością korytarzy -świadczących o intensywnym żerowaniu nornicy . | <b>PILNE</b> usunięcie suszu - zwłaszcza martwego, zachodniego konaru; przegląd drzewa min. 1raz/rok |

Fot. 20, 21 Jesion wyniosły nr 4 widok od strony południowej; na wysokości ok. 5m rozwidlenie V-kształtne, prawidłowe (bez zakorka i pęknięć); na wysokości ok 8-9m niezabliźniony ślad po usuniętym w przeszłości konarze

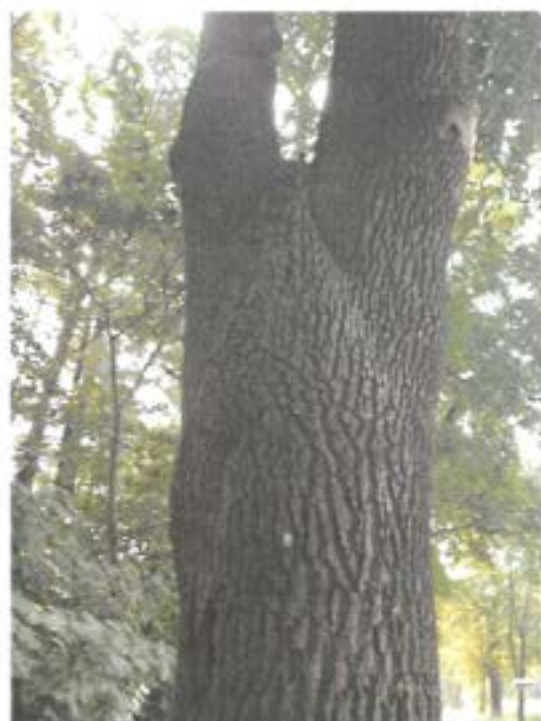
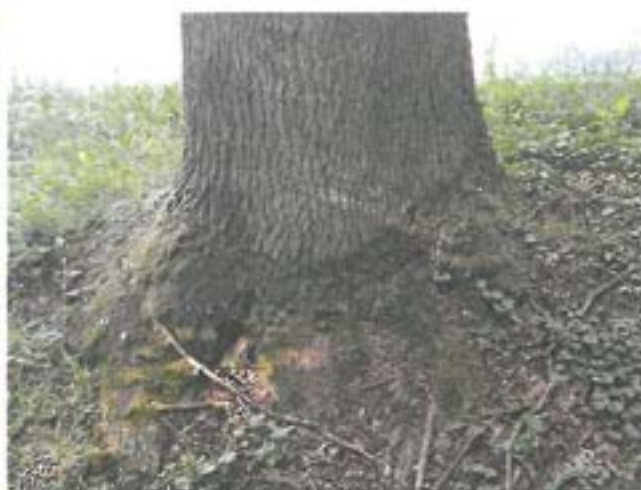
Fot. 22, 23 Jesion wyniosły nr 4 – rozwidlenie oraz nasada pnia z prawidłowo wykształconymi nabiegami

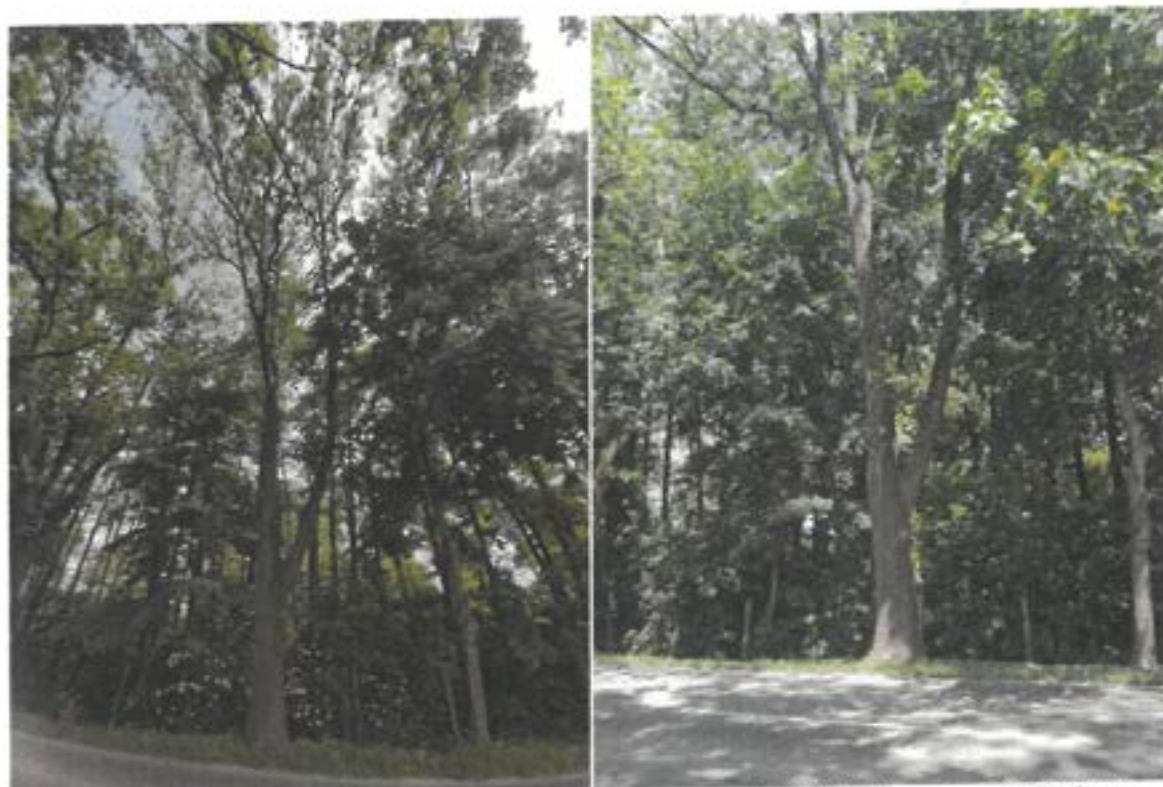
| Nr inw. | Nazwa polska | Nazwa łacińska | Obwód [cm] | Wys. [m] | Korona [m] | Opis/uwagi | zalecenia |
|---|---|---|---|---|---|---|---|
| 5 | jesion wyniosły | <i>Fraxinus excelsior</i> | 226 | 20 | 16 | Drzewo proste z rozwidleniem na wysokości ok.3m. W miejscu wiązania rozwidlenia wyraźna bruzda korowa (brewka) świadcząca o silnym drewnie w tym miejscu a tym samym mocnym wiązaniu. Korona nieznacznie przerzedzona, przy czym susz nie przekracza 30%, głównie drobny. Bardzo silna reakcja zabliźniająca. Widoczne przyrosty. Nabiegi wyraźne, typowe dla gatunku. Wokół drzewa bardzo miękki grunt spowodowany obecnością korytarzy -świadczących o intensywnym żerowaniu nornicy . | usunięcie suszu; przegląd drzewa min. 1raz/rok |

Fot. 24, 25 Jesion wyniosły nr 5 – widok od strony północno-wschodniej; widoczne rozwidlenie na wysokości ok. 3m

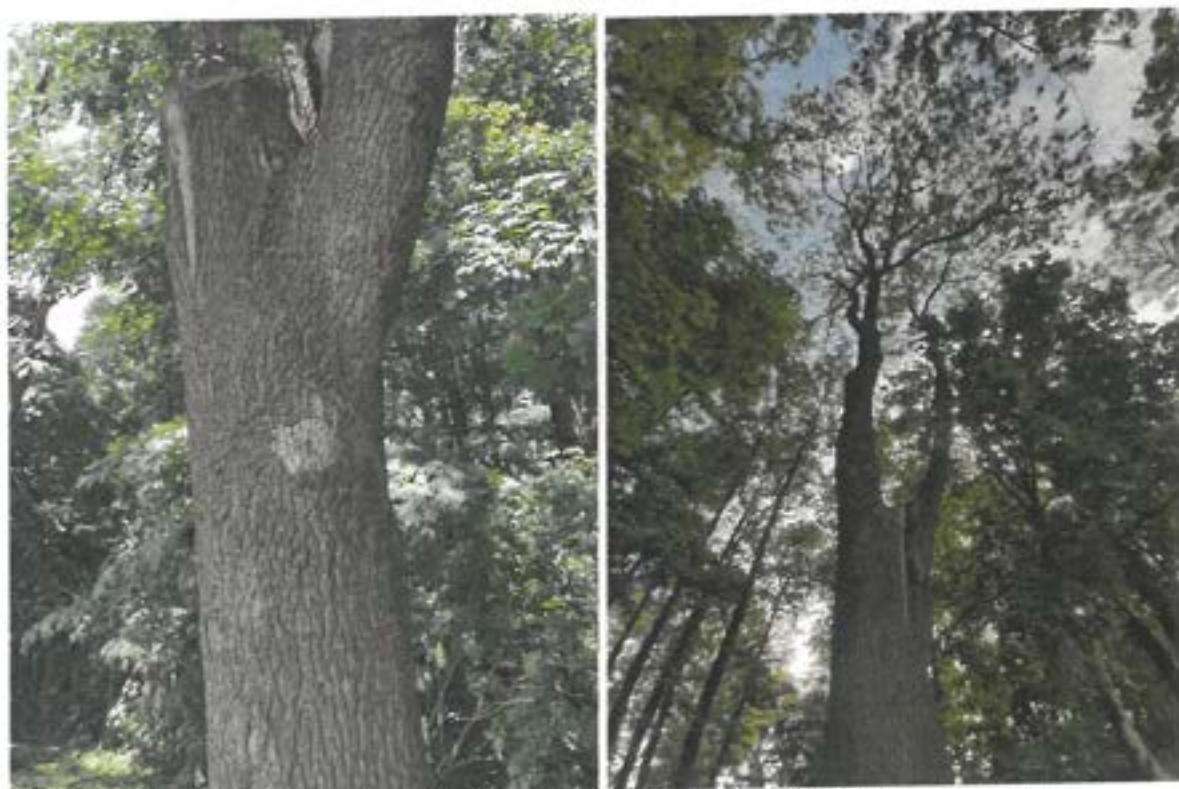
Fot. 26, 27 Jesion wyniosły nr 5 –rozwidlenie na wysokości ok. 3m z wyraźną bruzdą korową; przerzedzona korona

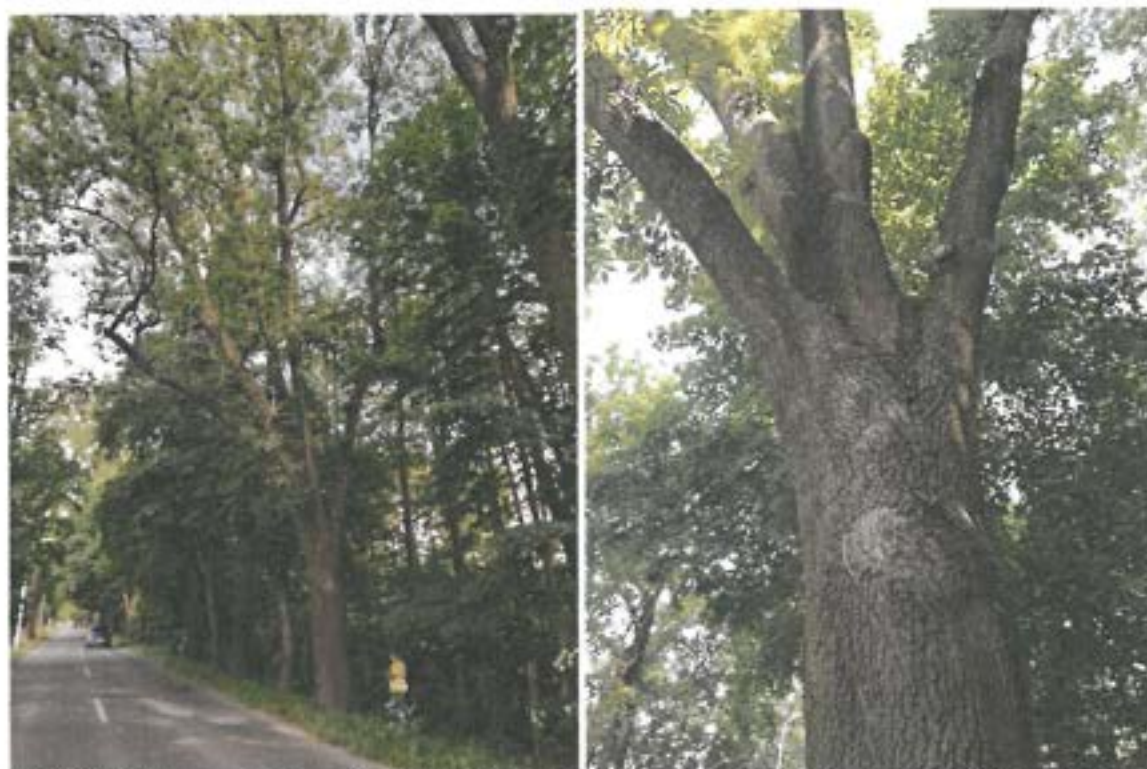
| Nr inw. | Nazwa polska | Nazwa łacińska | Obwód [cm] | Wys. [m] | Korona [m] | Opis/uwagi | zalecenia |
|---|---|---|---|---|---|---|---|
| 6 | jesion wyniosły | <i>Fraxinus excelsior</i> | 250 | 20 | 13 | Drzewo proste z koroną od wysokości ok.5m zbudowaną z 5 potężnych konarów konstrukcyjnych. Wiązania w rozwidleniach prawidłowe, silne (bez oznak zakorka ani pęknięć) z wyraźnymi bruzdami korowymi. Od strony zachodniej na wysokości ok 5m ślad po wyciętym konarze (z dziuplą) , zabliźniony jedynie na krawędziach. Korona przerzedzona, regularna, z nieznaczną ilością suszu -ok. 20%, głównie drobnego. 0/1wg Roloffa. Silna reakcja zabliźniająca i przyrosty. Od strony północnej między nabiegami korzeniowymi liczne owocniki zgliszczaka pospolitego ( <i>Kretzschmaria deusta</i> ) co może w znacznej mierze przesądzić o stabilności drzewa. Od strony północnej potężny korzeń szkieletowy, kotwiący drzewo, ale na nim również stwierdzono owocniki zgliszczaka. Nabiegi wyraźne, typowe dla gatunku. Wokół drzewa bardzo miękki grunt spowodowany obecnością korytarzy -świadczących o intensywnym żerowaniu nornicy. Ogólna | <b>PILNE</b> usunięcie suszu - zwłaszcza zlokalizowanego nad ulicą; <b>PILNA</b> redukcja korony o ok. 25%, w tym również konarów o średnicy powyżej 10cm, co oznacza redukcję ponadnormatywną; przegląd drzewa min.1/rok |

Fot. 28, 29 Jesion wyniosły nr 6 –widok od strony wschodniej; rozgałęzienie na wysokości ok. 5 m

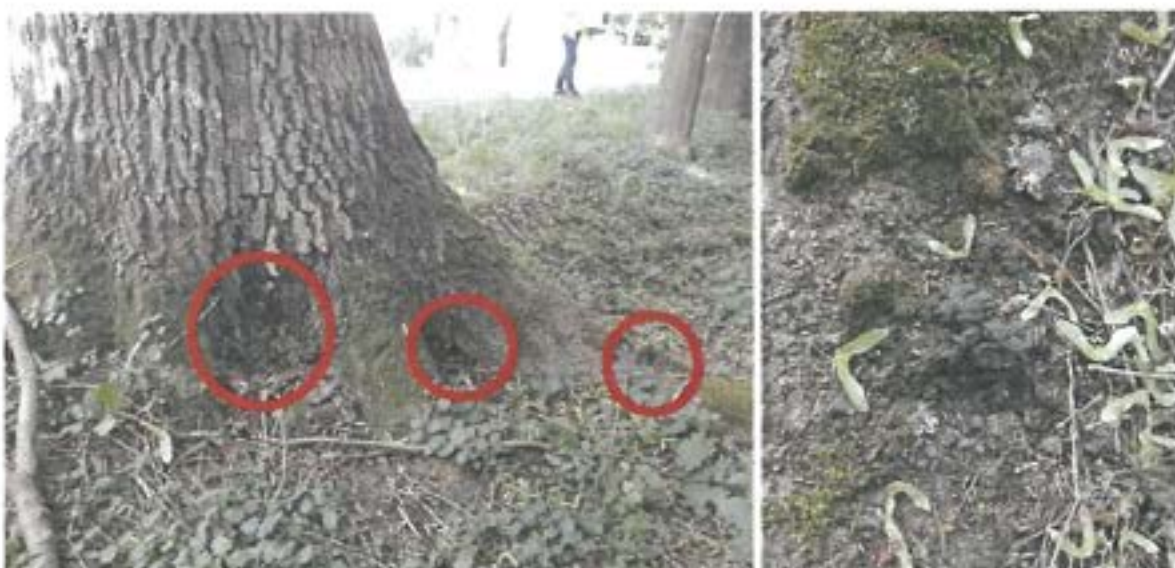
Fot. 30, 31 Jesion wyniosły nr 6 –liczne owocniki zgliszczaka pospolitego (*Kretzschmaria deusta*)

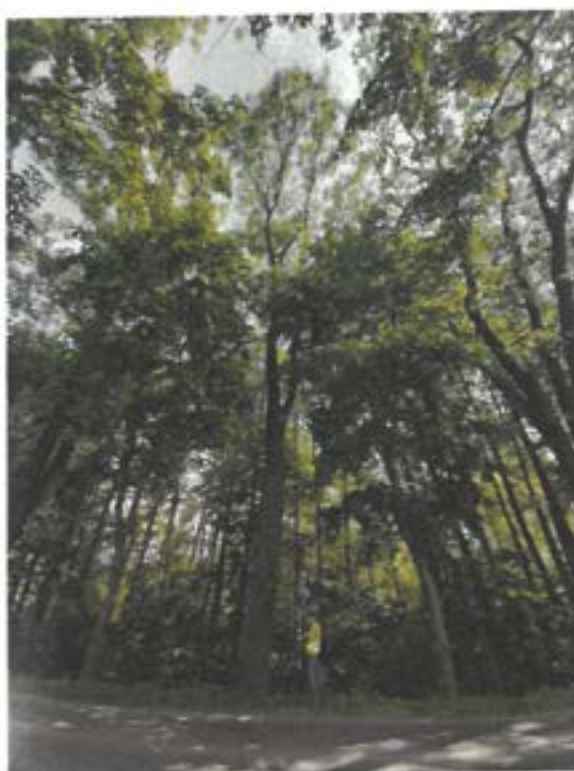
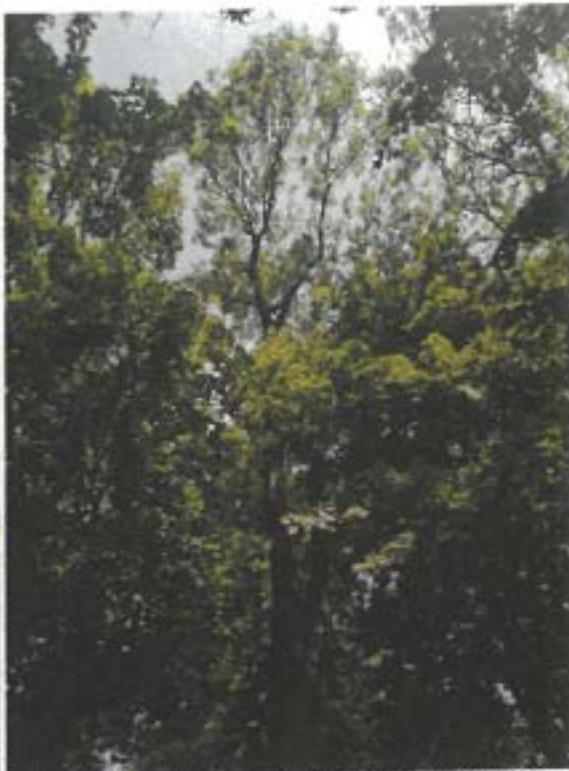
| Nr inw. | Nazwa polska | Nazwa łacińska | Obwód [cm] | Wys. [m] | Korona [m] | Opis/uwagi | zalecenia |
|---|---|---|---|---|---|---|---|
| 7 | jesion wyniosły | <i>Fraxinus excelsior</i> | 228 | 24 | 10 | Drzewo proste. Rozwidlenie na wysokości ok. 10m prawidłowe, bez zakorka oraz pęknięć. Susz w koronie max. 10% (głównie drobny). Korona bardzo wysoko osadzona, średnio zagęszczona, ażurowa, wykazująca przyrosty w zakresie krótko jak też długopędów. 1 wg Roloffa. Silna reakcja zabiłniająca i przyrosty. Nasada pnia i nabiegi prawidłowe, typowe dla gatunku. Od strony południowej (od strony ulicy) korzeń duszący, ale drzewo już się zaadaptowało do tej sytuacji. Wokół drzewa bardzo miękki grunt spowodowany obecnością korytarzy -świadczących o intensywnym żerowaniu nornicy. | usunięcie suszu; zredukowanie korony od góry o ok.2m; przegląd drzewa min. 1raz/rok |

Fot. 32, 33 Jesion wyniosły nr 7 – rozwidlenie na wysokości ok. 10m prawidłowe, bez zakorka oraz pęknięć, korona średnio zagęszczona, wykazująca przyrosty w zakresie krótko jak też długopędów

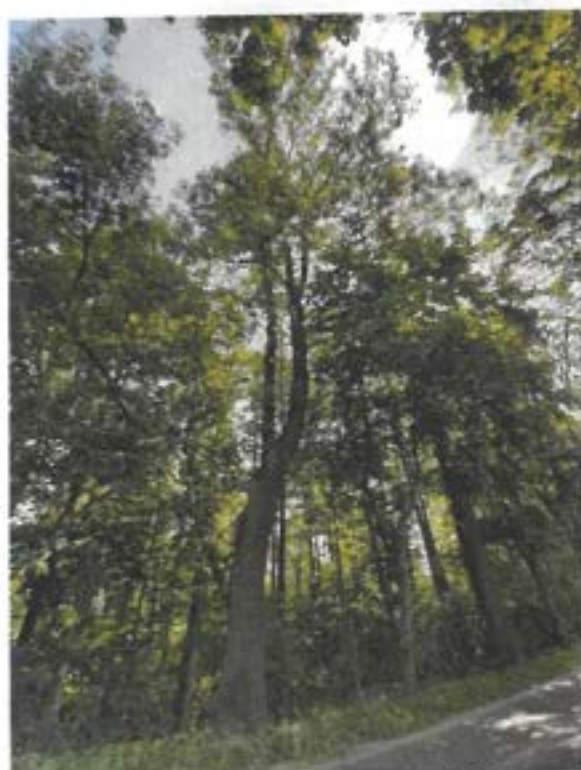
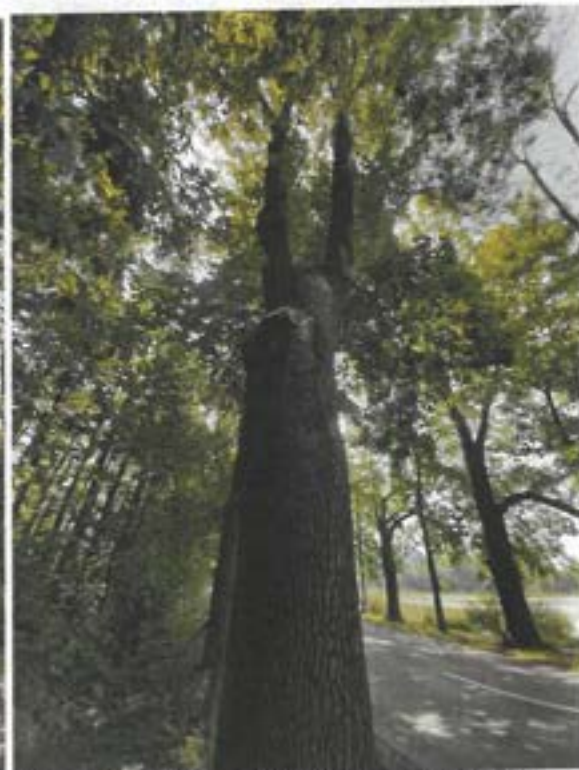
| Nr inw. | Nazwa polska | Nazwa łacińska | Obwód [cm] | Wys. [m] | Korona [m] | Opis/uwagi | zalecenia |
|---|---|---|---|---|---|---|---|
| 8 | jesion wyniosły | <i>Fraxinus excelsior</i> | 226 | 21 | 15 | Drzewo proste. Rozwidlenie U-kształtne na wysokości ok. 7m z wyraźną bruzdą korową (brevką), świadczące o silnym zmocowaniu między konarami. Nieznaczna deformacja na wysokości ok. 7m spowodowana usunięciem w przeszłości 3 konarów od strony północno-zachodniej. Korona wierzchołkowa, susz nie przekracza 10% (głównie drobny). Korona średnio zagęszczona, wykazująca przyrosty w zakresie krótko oraz długopędów. 0/1 wg Roloffa. Nasada pnia i nabiegi prawidłowe, typowe dla gatunku. Od strony południowej (od strony ulicy) korzeń duszący, ale drzewo już się zaadaptowało do tej sytuacji. Od tej samej strony jeden z korzeni na powierzchni zniszczony. Wokół drzewa bardzo miękki grunt spowodowany obecnością korytarzy -świadczących o intensywnym żerowaniu nornicy. | usunięcie suszu; przegląd drzewa min. 1raz/rok |

Fot. 34, 35 Jesion wyniosły nr 8 – rozwidlenie na wysokości ok. 10m prawidłowe, bez zakorka oraz pęknięć, korona średnio zagęszczona, wykazująca przyrosty w zakresie krótko jak też długopędów

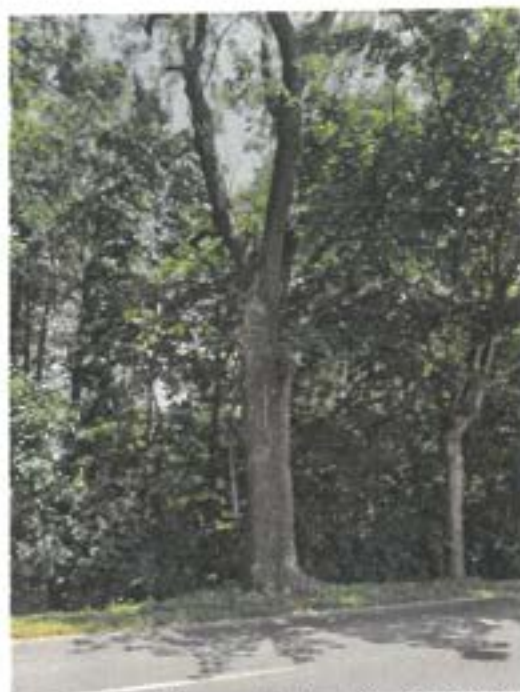
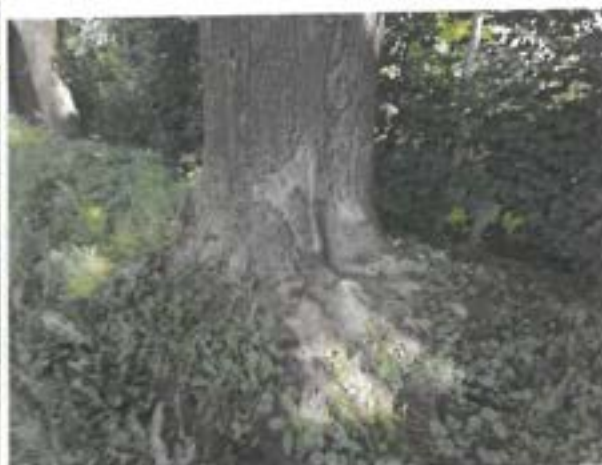
| Nr inw. | Nazwa polska | Nazwa łacińska | Obwód [cm] | Wys. [m] | Korona [m] | Opis/uwagi | zalecenia |
|---|---|---|---|---|---|---|---|
| 9 | jesion wyniosły | <i>Fraxinus excelsior</i> | 302 | 17 | 18 | Prosty, masywny pień. Korona silnie rozbudowana (rozłożysta) od wysokości ok. 9m. Korona zbudowana z 3 głównych konarów konstrukcyjnych. Susz max. 20%, głównie drobny. Korona średnio zagęszczona, wykazująca przyrosty w zakresie krótko jak też długopędów. 0/1 wg Roloffa. Od strony południowej i południowo-wschodniej powierzchniowe uszkodzenia mechaniczne na pniu. Uszkodzenia również korzeni szkieletowych. Silna reakcja zabliźniająca i przyrosty. Od strony południowej zabliźnione ślady po zgorzelach słonecznych. Nabiegi silne, typowe dla gatunku. Część korzeni szkieletowych na powierzchni. W rejonie nabiegów obecność próchnowiska z odchodami owadów. Od strony północnej u podstawy pnia potężny owocnik żółciaka siarkowego ( <i>Laetiporus sulphureus</i> ). Pień w tym miejscu do wysokości 1,5m z widocznym wypłaszczeniem (brak przyrostów) świadczą o Wokół drzewa bardzo miękki grunt spowodowany obecnością korytarzy -wskazujący na istnienie ubytku lub rozkładu wewnątrz pnia. Wokół drzewa bardzo miękki grunt spowodowany obecnością korytarzy -świadczących o intensywnym żerowaniu nornicy. Z uwagi na obecność grzyba i podejrzenie ubytku wewnątrz pnia wykonano badanie przy użyciu rezystografu. Wykonano 2 odwierty badawcze. Pierwszy na wysokości 20cm (w miejscu, gdzie wyrastał owocnik żółciaka) a drugi 1m powyżej. Badanie wykazało obecność rozkładu już na głębokości 8cm i 12cm. Z uwagi na osłabione właściwości techniczne pnia w jego dolnej części konieczne jest odciążenie korony poprzez wykonanie jej redukcji. | usunięcie suszu; <b>PILNA</b> redukcja korony od góry o ok. 4-5m, w tym również konarów o średnicy powyżej 10cm, co oznacza redukcję ponadnormatywną; przegląd drzewa min. 1raz/rok |

Fot. 39, 40 Jesion wyniosły nr 9 -pień -widok od strony południowo-zachodniej; nasada pnia i nabiegi od strony południowej]

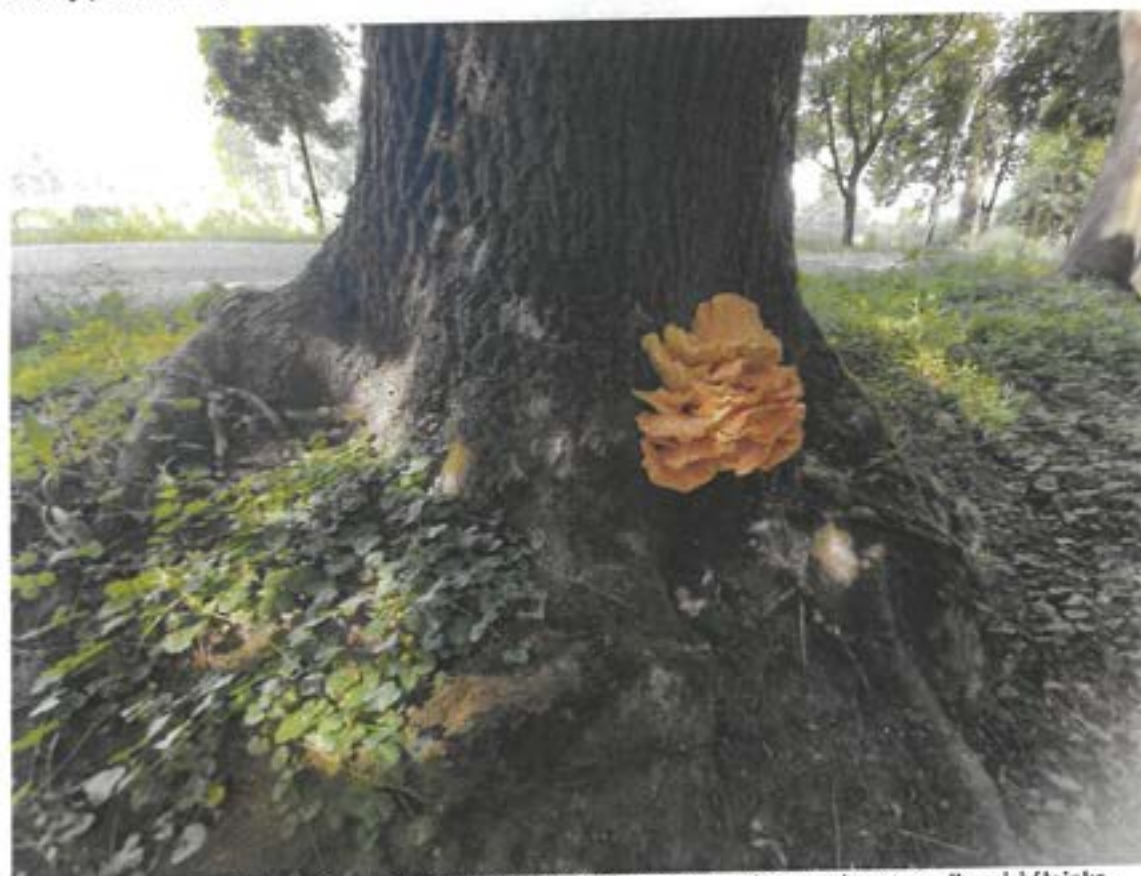
Fot. 41 Jesion wyniosły nr 9 - nasada pnia i nabiegi od strony północnej z owocnikami żółciaka siarkowego (*Laetiporus sulphureus*)

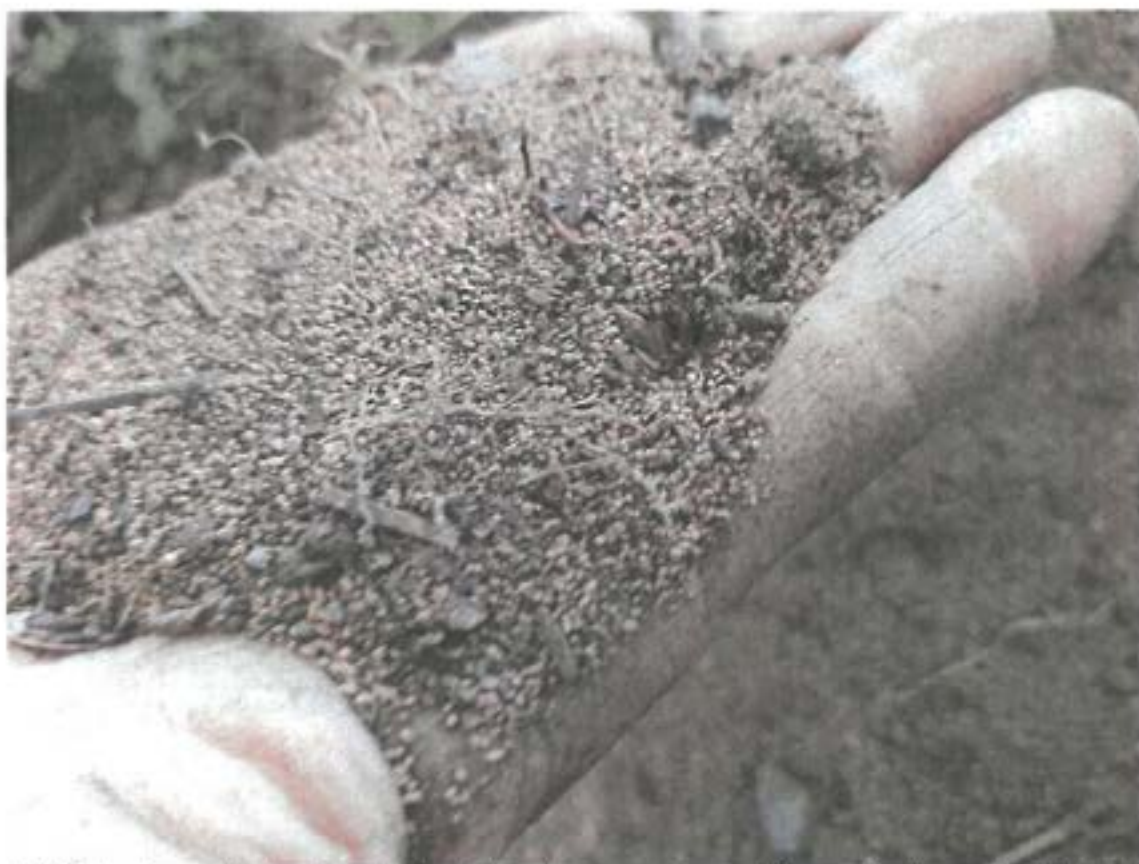
Fot. 42 Jesion wyniosły nr 9 - próchnowisko zebrane z rejonu podstawy pnia z licznymi odchodami owadów

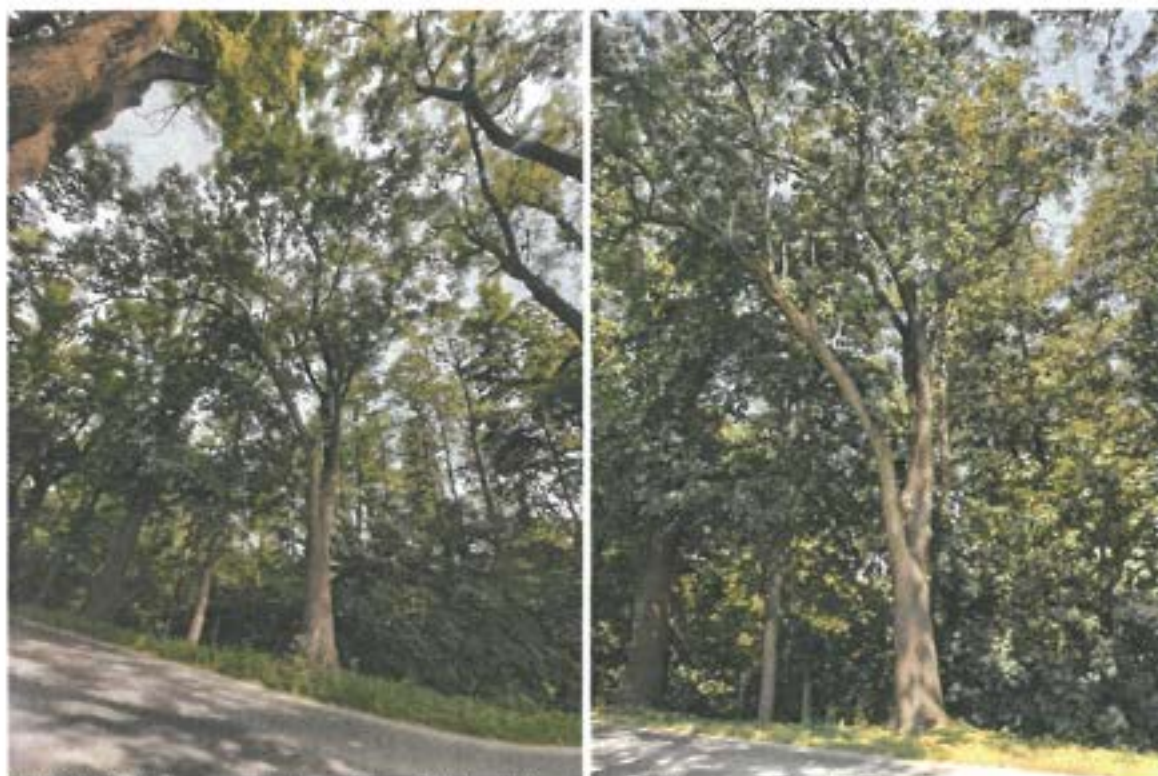
| Nr inw. | Nazwa polska | Nazwa łacińska | Obwód [cm] | Wys. [m] | Korona [m] | Opis/uwagi | zalecenia |
|---|---|---|---|---|---|---|---|
| 10 | jesion wyniosły | <i>Fraxinus excelsior</i> | 224 | 17 | 14 | Drzewo proste. Korona w miarę regularna od wysokości ok. 6m w miejscu pierwszego rozwidlenia, kolejne na wysokości ok.8m U-kształtne z bruzdami korowymi. Korona nieznacznie przerzedzona, wykazująca przyrosty głównie w zakresie krótkopędów. 1 wg Roloffa. Susz nie przekracza 15%, głównie drobny. Nabiegi silne, zwłaszcza od strony północnej drzewo wzmocniło swoją stabilizację przez wykształcenie mocnych nabiegów. Na powierzchni pnia zabliźnione ślady po zgorzelach słonecznych. Wokół drzewa bardzo miękki grunt spowodowany obecnością korytarzy -świadczących o intensywnym żerowaniu nornicy . | usunięcie suszu; przegląd drzewa min. 1raz/rok |

Fot. 43, 44 Jesion wyniosły nr 10 - widok od strony południowo-wschodniej

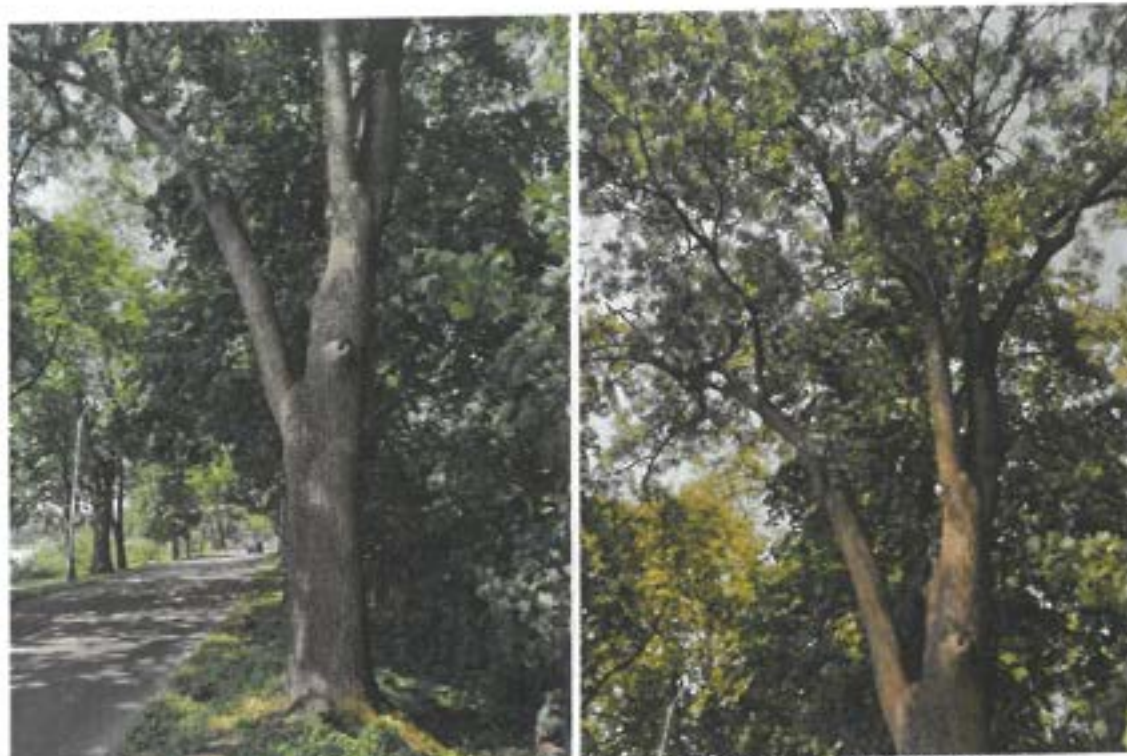
Fot. 43, 44 Jesion wyniosły nr 10 - pień z rozwidleniem oraz korona w nieznacznym stopniu przerzedzona

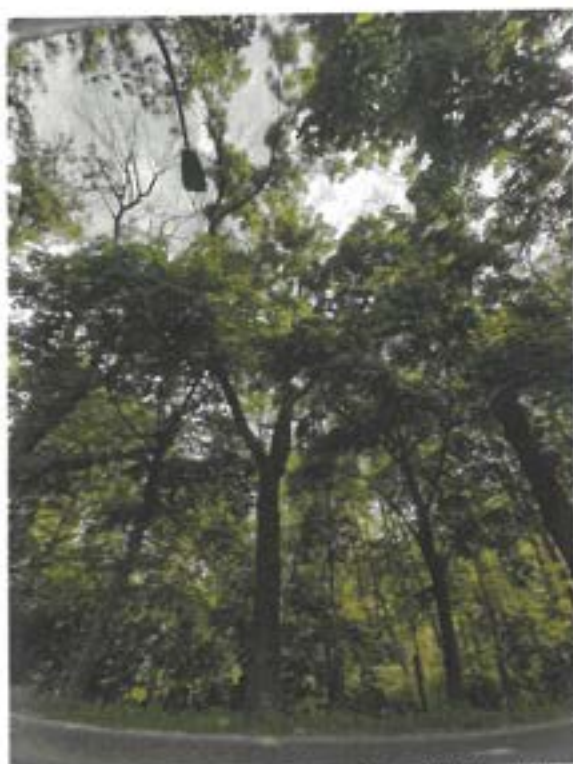
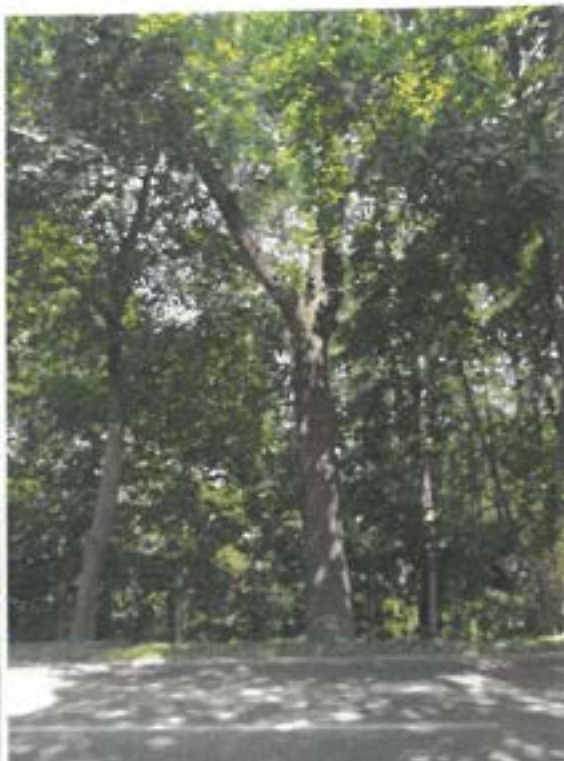
| Nr<br>lnw. | Nazwa polska | Nazwa łacińska | Obwód<br>[cm] | Wys.<br>[m] | Korona<br>[m] | Opis/uwagi | zalecenia |
|---|---|---|---|---|---|---|---|
| 12 | jesion wyniosły | <i>Fraxinus excelsior</i> | 224 | 17 | 12 | Drzewo proste. Rozgałęzienie na wysokości ok. 8m na 3 główne konary konstrukcyjne. Korona regularna, bardzo przerzedzona, wykazująca niewielkie przyrosty jedynie w zakresie krótkopędów. Wierzchołek martwy. Susz ok 10% masy (głównie drobny). 1/2 wg Roloffa. Silna reakcja zabliźniająca (większość śladów całkowicie zabliźniona). Nieznaczne, powierzchniowe uszkodzenia mechaniczne w dolnej części pnia od strony wschodniej. Nabiegi korzeniowe mało widoczne, bardziej wyraźne od strony północnej. Od strony południowej odsklepiająca się kora, pod którą stwierdzono obecność ciółka matowego ( <i>Dorcus parallelipedus</i> ). Wokół drzewa bardzo miękki grunt spowodowany obecnością korytarzy - świadczących o intensywnym żerowaniu nornicy. | usunięcie suszu; <b>PILNE</b><br>usunięcie martwego konaru od strony wschodniej; z uwagi na obecność owadów wszelkie prace przy drzewie należy wykonywać ze szczególną ostrożnością i najlepiej pod nadzorem entomologa; przegląd drzewa min. 1raz/rok |

Fot. 51, 52 Jesion wyniosły nr 12 - widok od strony południowej; rozgałęzienie na wysokości ok. 8m na 3 główne konary konstrukcyjne. Korona regularna, bardzo przerzedzona, wykazująca niewielkie przyrosty jedynie w zakresie krótkopędów, wierzchołek martwy.
