W nawiązaniu do mojej interpelacji z dnia 08.07.2021 oraz odpowiedzi Starostwa Powiatowego z dnia 15.07.2021 proszę o udostępnienie, w formie elektronicznej lub papierowej, wykonanej na zlecenie starostwa „Ekspertyzy dendrologicznej dla zieleni i drzew rosnących w miejscowości Falenty gm, Raszyn”.

W odpowiedzi na wniosek Pani Katarzyny Klimaszewskiej – Radnej Powiatu Pruszkowskiego z 2 września 2021 r. przekazuję kopię ekspertyzy dendrologicznej drzew rosnących w miejscowości Falenty, gmina Raszyn, przygotowaną przez Centrum Pielęgnacji Drzew Chachulscy SP.J.

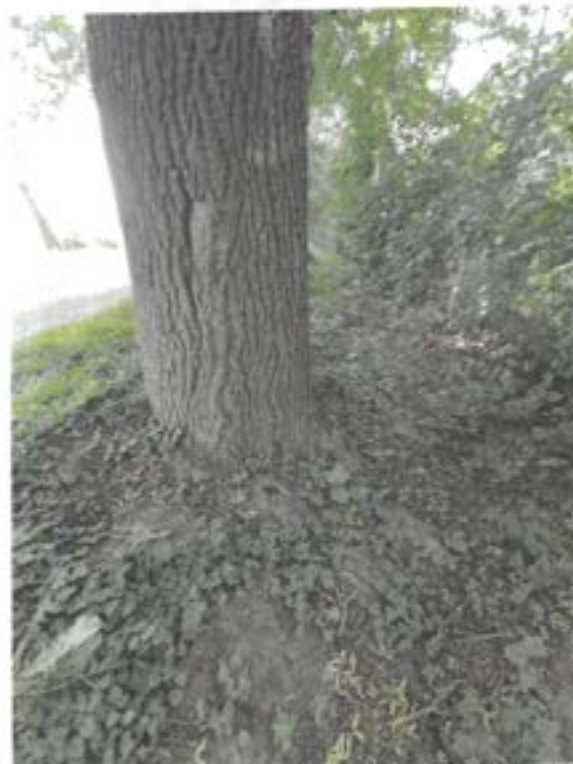
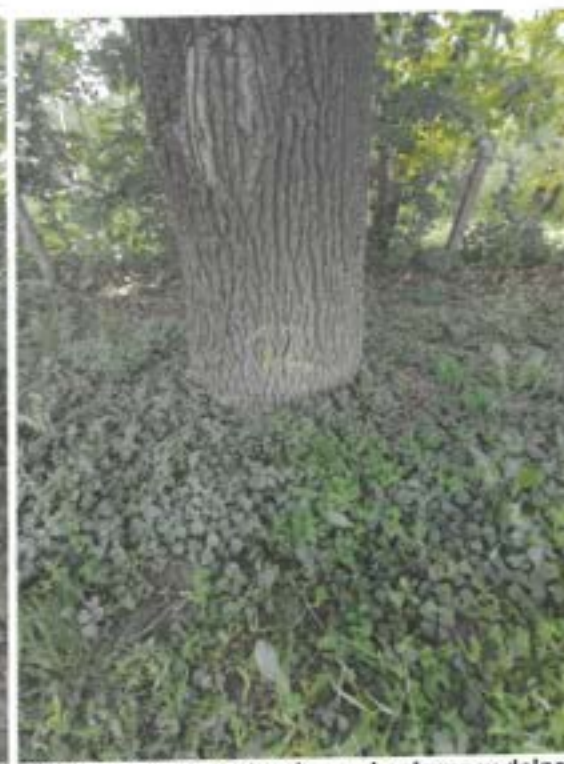
Fot. 53, 54 Jesion wyniosły nr 12 - nieznaczne, powierzchniowe uszkodzenia mechaniczne w dolnej części pnia od strony wschodniej; nabiegi korzeniowe mało widoczne, bardziej wyraźne od strony północnej.

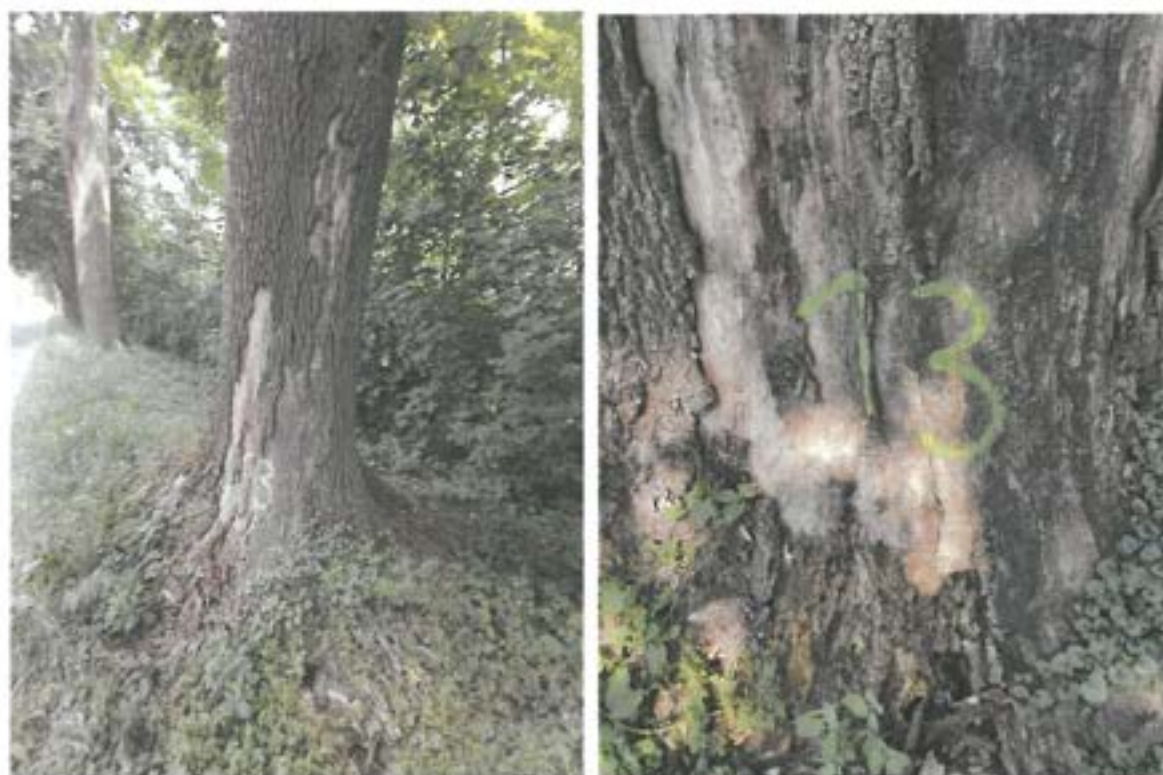
Fot. 57, 58 Jesion wyniosły nr 13 - podstawa pnia i nabiegi wykazują oznaki zaawansowanego rozkładu. Fragmenty odsklepionej kory na pniu, na powierzchni ślady żerujących owadów (m.in. korytarze komika i innych chrząszczy), obecność próchnowiska w rejonie podstawy pnia.

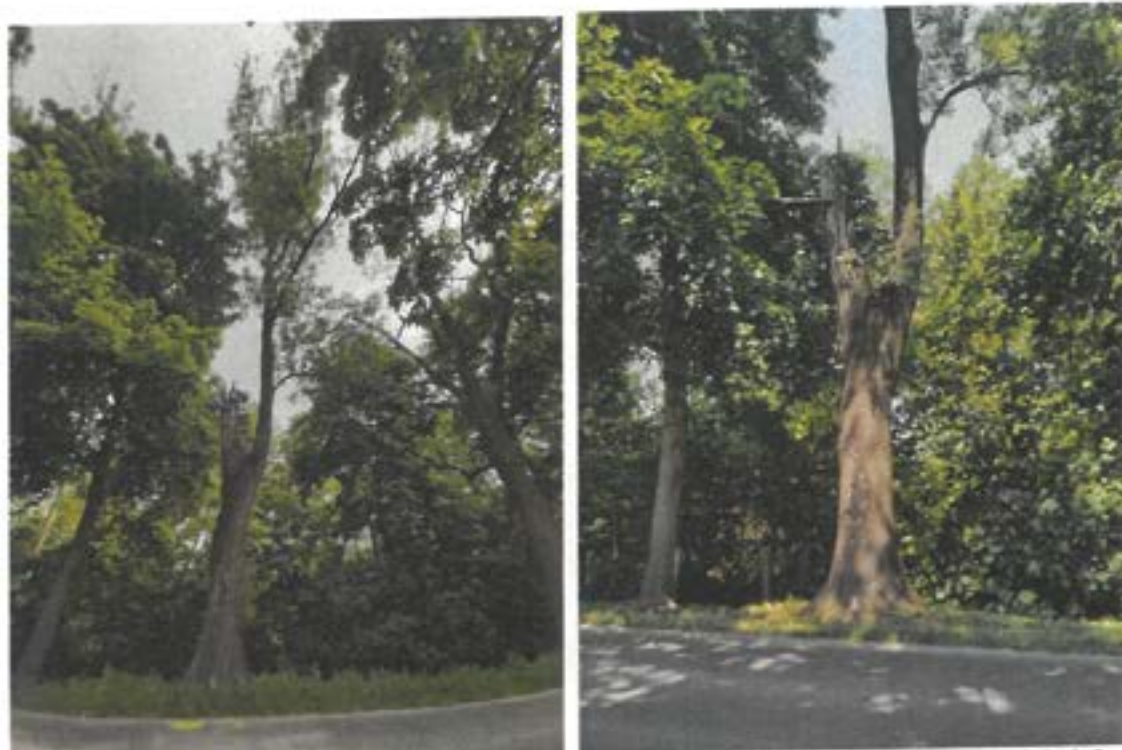
| Nr inw. | Nazwa polska | Nazwa łacińska | Obwód [cm] | Wys. [m] | Korona [m] | Opis/uwagi | zalecenia |
|---|---|---|---|---|---|---|---|
| 14 | jesion wyniosły | <i>Fraxinus excelsior</i> | 280 | 23 | 10 | Rozwidlenie na wysokości ok 8m, konar zachodni złamany –pozostał ok. 3m kikut z postrzępionymi krawędziami po złamaniu. Część korony wykazująca żywotność wysoko osadzona, ażurowa z 10% udziałem suszu, średnio zagęszczona wykazująca przyrosty w zakresie krótko jak też długopędów. 1 wg Roloffa (żywa część). Od strony południowej (od strony ulicy) odsklepiająca się kora w dolnej części pnia. Od strony zachodnio-północnej nabieg korzeniowy i korzeń w zaawansowanym rozkładzie (biała zgnilizna). Drzewo ma osłabione mocowanie z gruntem. W próchnie znaleziono dorosłą postać ciółka matowego ( <i>Darcus parallelepipedus</i> ) oraz zaskrońca zwyczajnego ( <i>Natrix natrix</i> ). Od strony zachodniej na pniu do wysokości ok 2m owocniki grzybów, niemożliwych do identyfikacji ze względu na zaschnięcie i zaawansowany rozkład. Świadczy to o obumarciu tej części pnia. Wokół drzewa bardzo miękki grunt spowodowany obecnością korytarzy -świadczących o intensywnym żerowaniu nornicy. <u>Drzewo wykazuje objawy obumierania i nie rokuje szans na dalszą wieloletnią wegetację.</u> | z uwagi na to, że drzewo jest jest w 50% martwe jak też może stanowić zagrożenie należy rozważyć usunięcie, przy czym z uwagi na obecność żywych organizmów, zamieszkujących drzewo, zasadne jest ścięcie na wys. ok 3m i pozostawienie jako świadka; prace należy potraktować jako <b>PILNE</b> |

Fot. 59, 60 Jesion wyniosły nr 14 - widok od strony południowej; rozwidlenie na wysokości ok 8m, konar zachodni złamany - pozostał ok. 3m kikut z postrzępionymi krawędziami po złamaniu, część korony wykazująca żywotność wysoko osadzona, ażurowa z 10% udziałem suszu, średnio zagęszczona wykazująca przyrosty w zakresie krótko jak też długopędów.

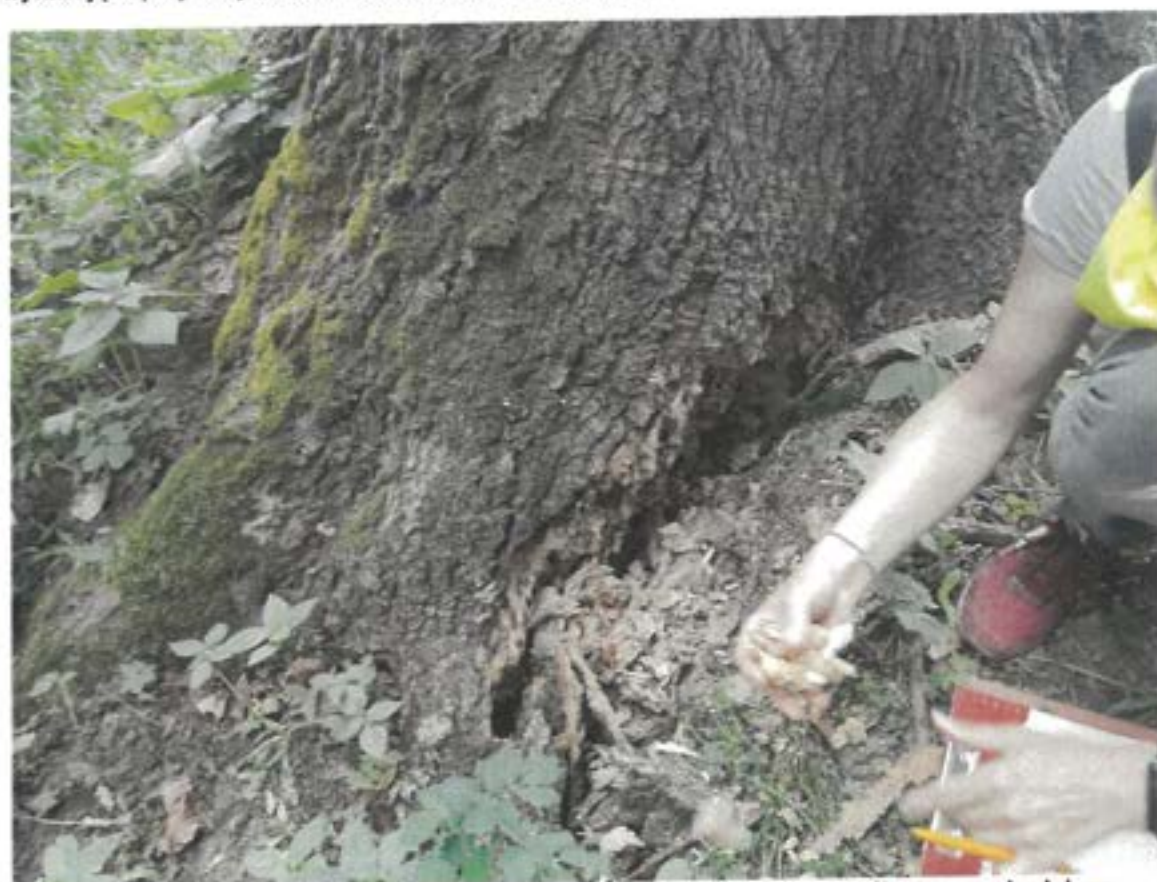
Fot. 61 Jesion wyniosły nr 14 - znaczne wypióchnienie i rozkład nabiegu północno-zachodniego

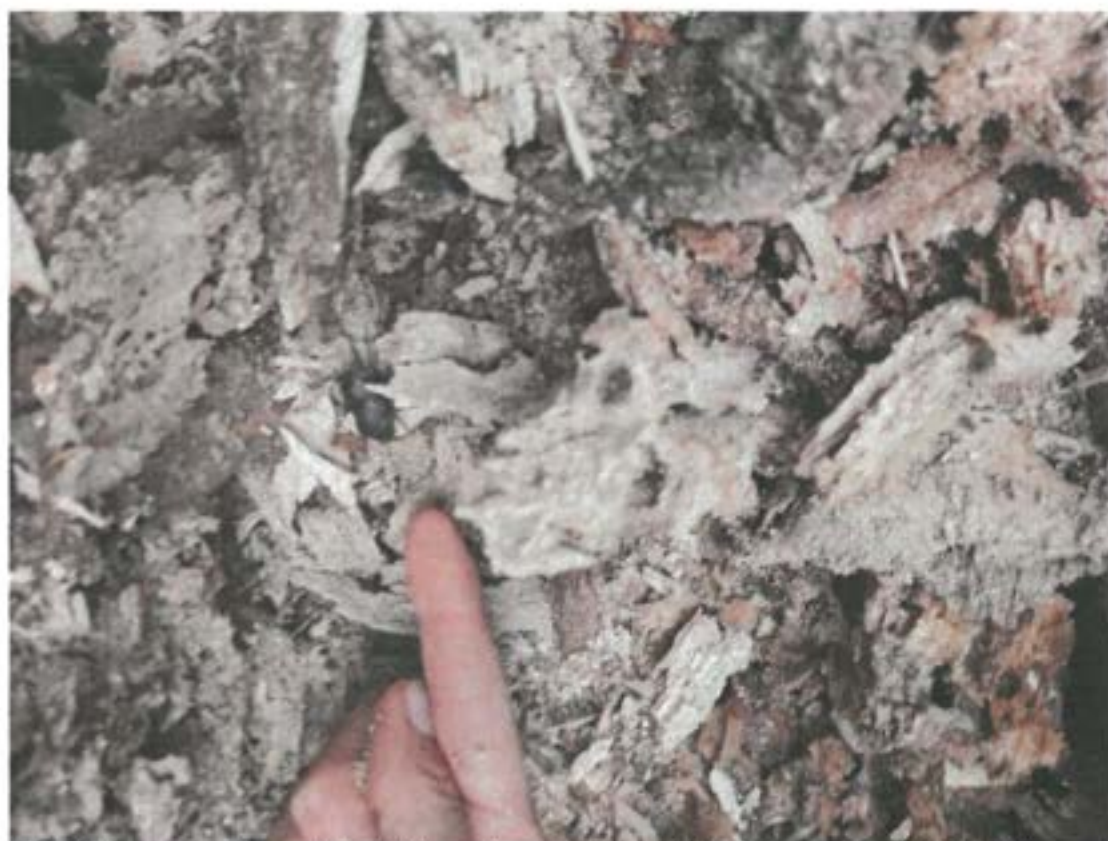
Fot. 62 Jesion wyniosły nr 14 - ciołek matowy w próchnowisku (*Dorcus parallelipedus*)

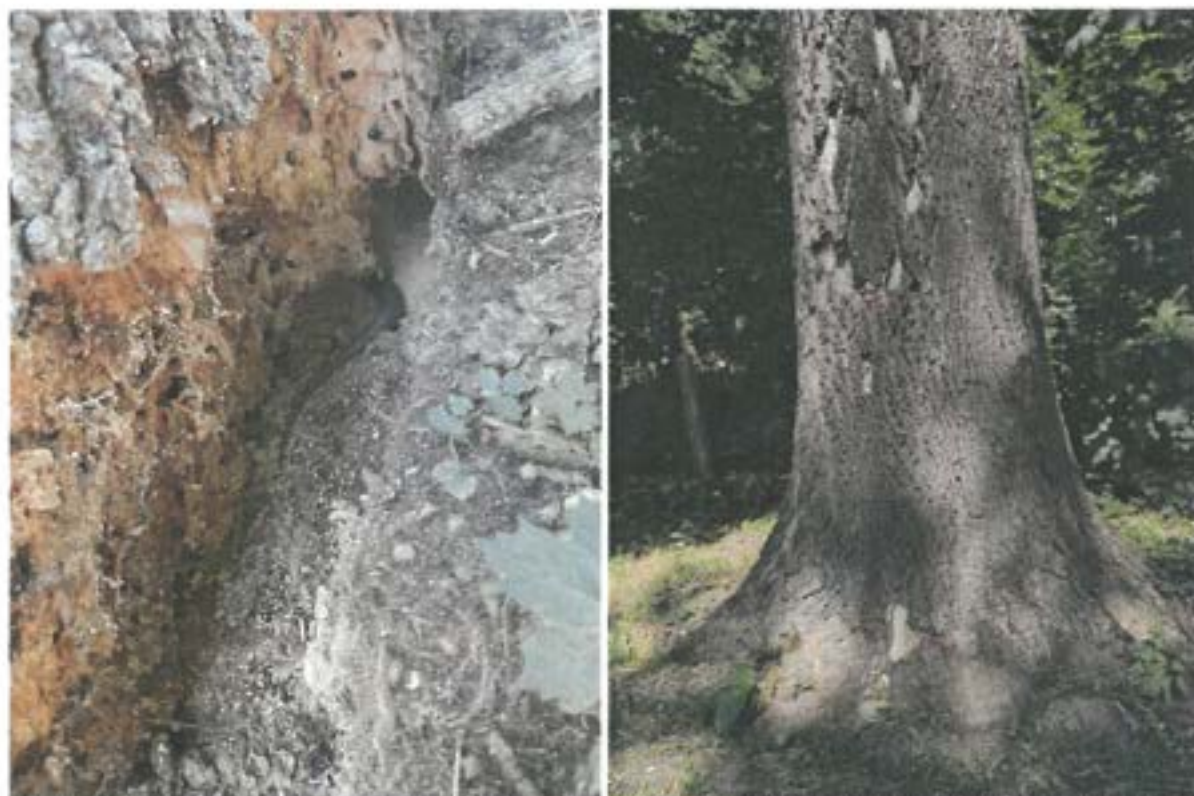
Fot. 63, 64 Jesion wyniosły nr 14 - zaskroniec zwyczajny (*Natrix natrix*); od strony południowej (od strony ulicy) odsklepiająca się kora w dolnej części pnia

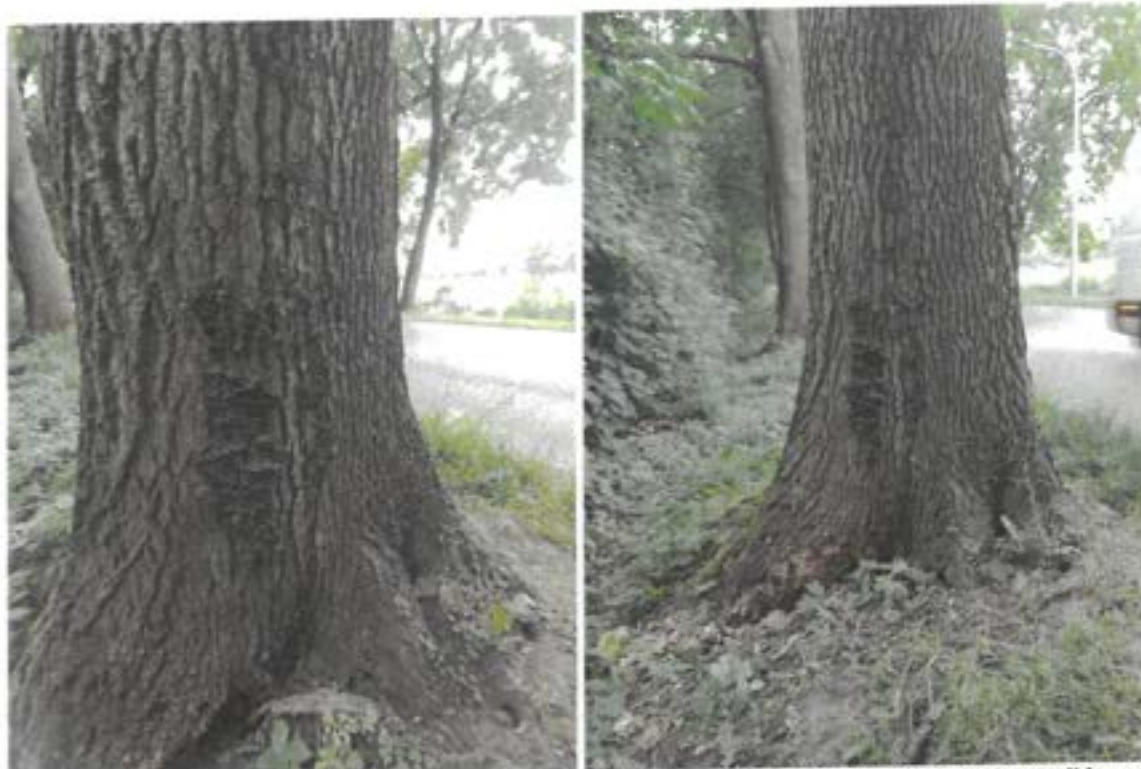
Fot. 65, 66 Jesion wyniosły nr 14 - od strony zachodniej na pniu do wysokości ok 2m owocniki grzybów, niemożliwych do identyfikacji ze względu na zaschnięcie i zaawansowany rozkład

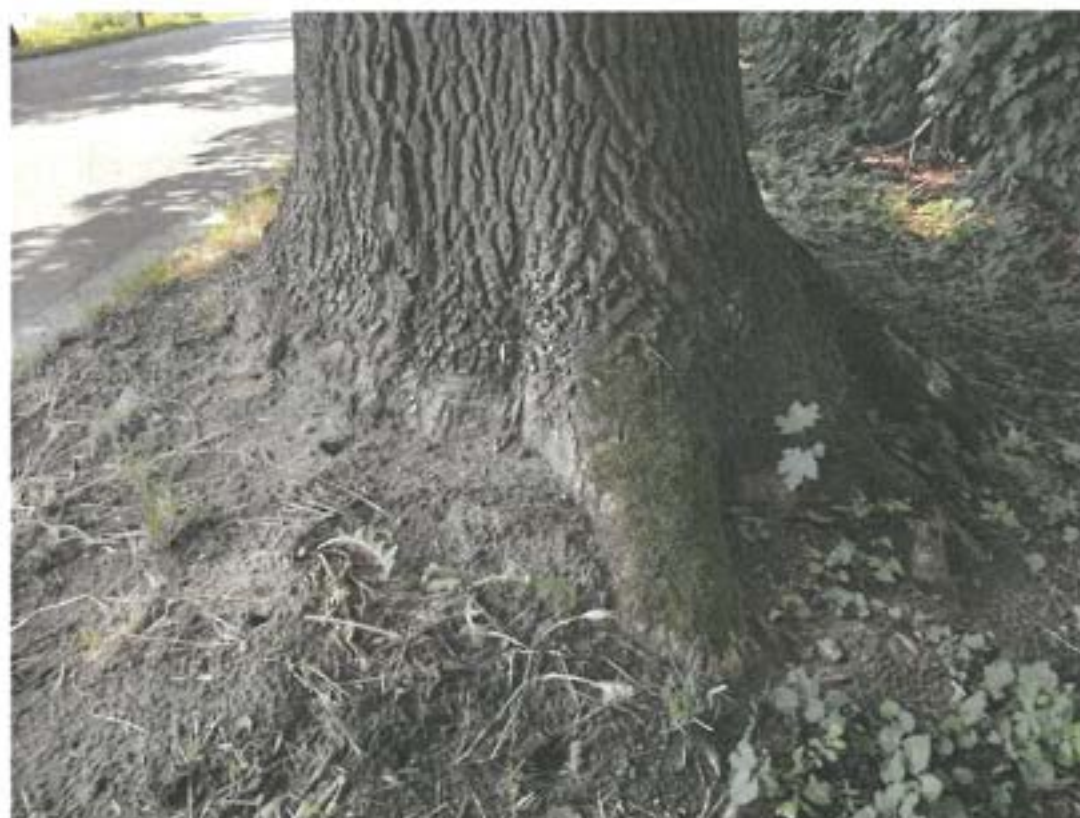
Fot. 70 Jesion wyniosły nr 15 - nasada pnia od strony północnej z bardzo silnymi i wyraźnymi nabiegami korzeniowymi

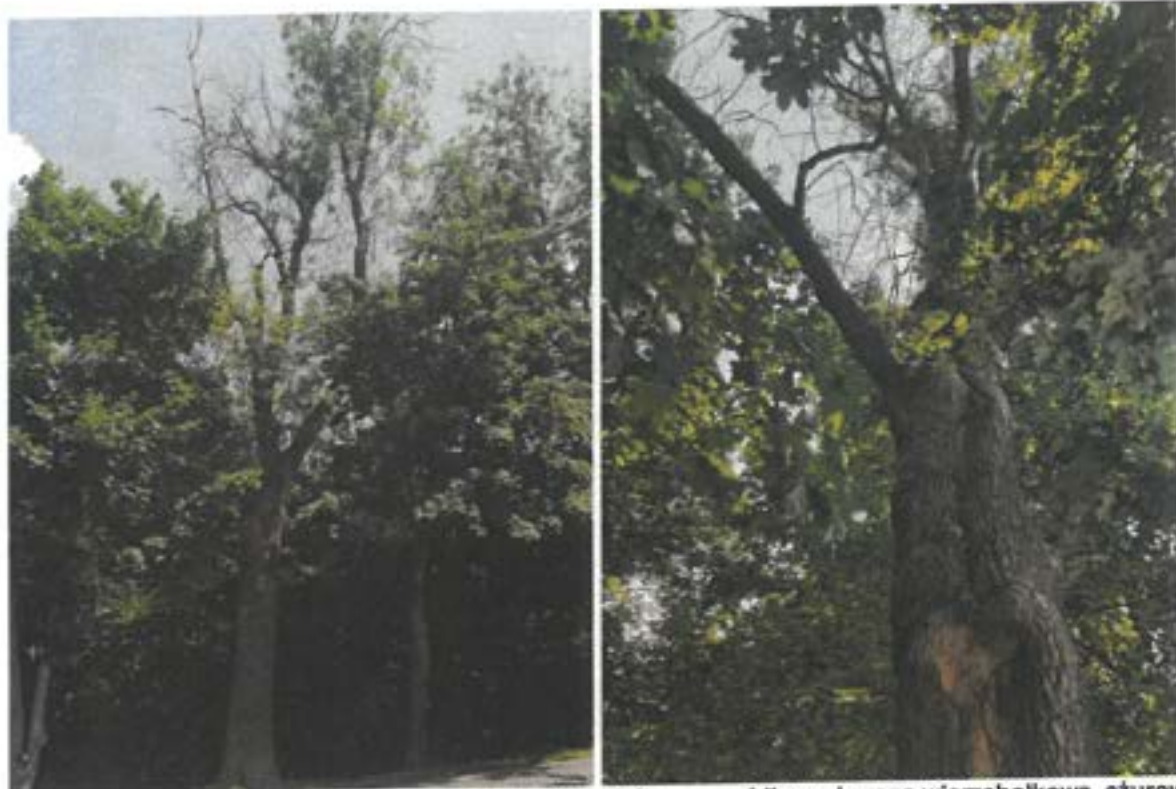
Fot. 71, 72 Jesion wyniosły nr 16 - rozwidlenie U-kształtne, prawidłowe, korona wierzchołkowa, ażurowa, część od strony północno-zachodniej martwa (ok. 70% całej masy korony)

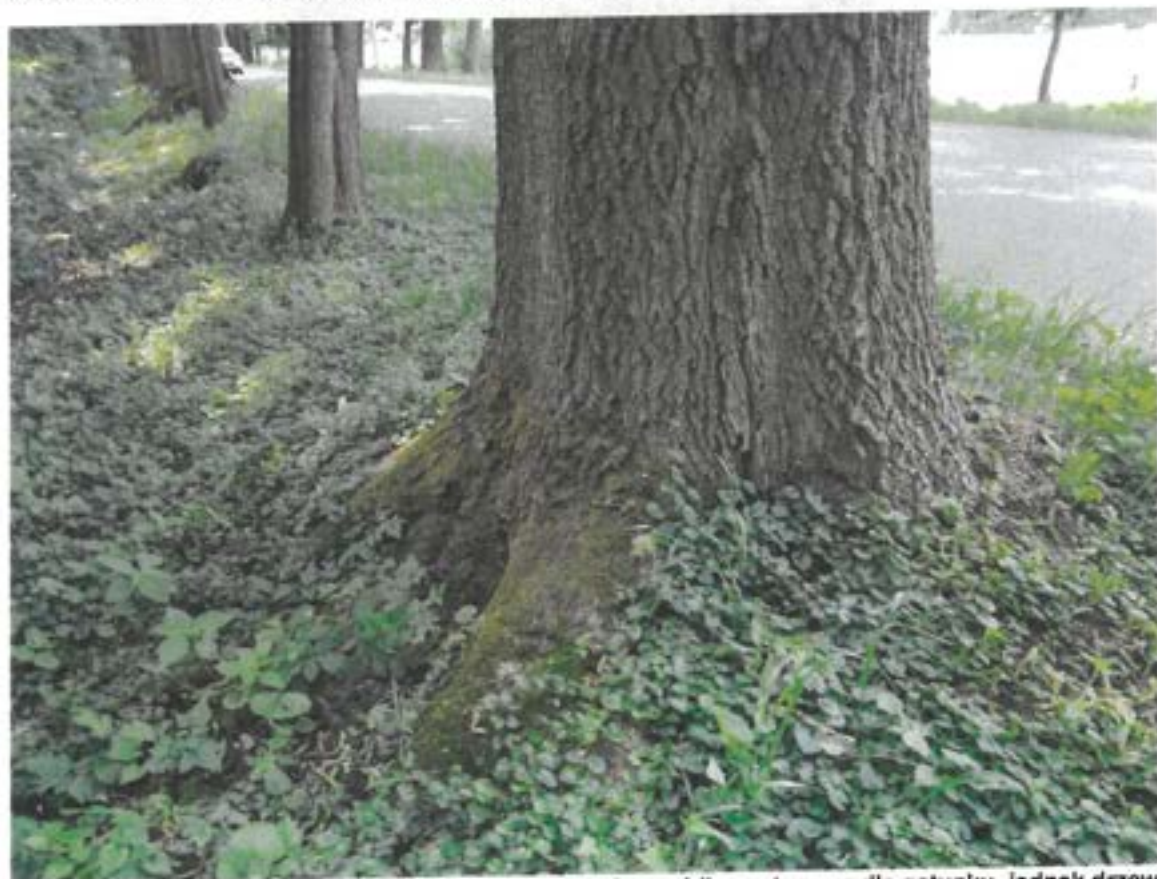
Fot. 73 Jesion wyniosły nr 16 - Nasada pnia i nabiegi prawidłowe, typowe dla gatunku, jednak drzewo wykazuje objawy zamierania

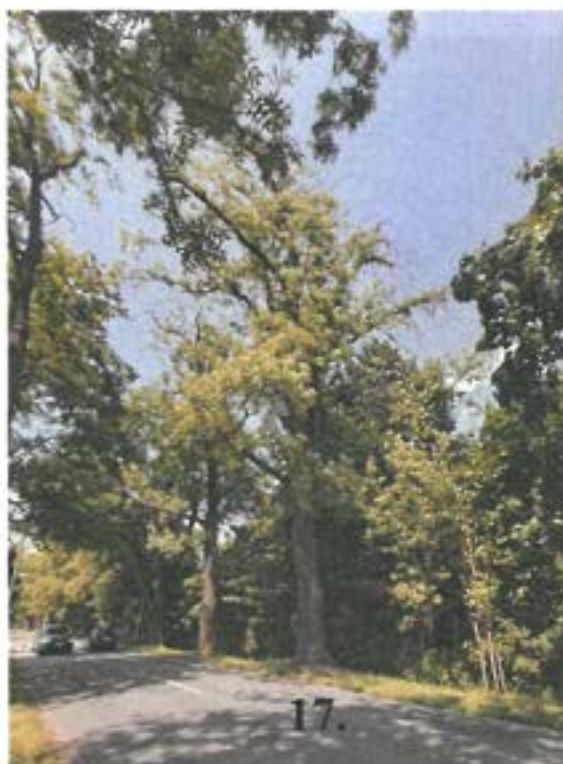
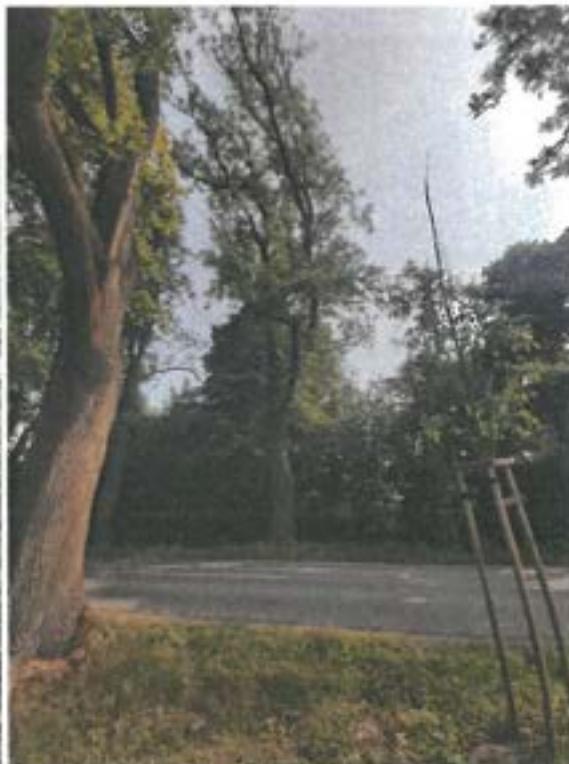
Fot. 74, 75 Jesion wyniosły nr 17 - widok od strony wschodniej i południowej

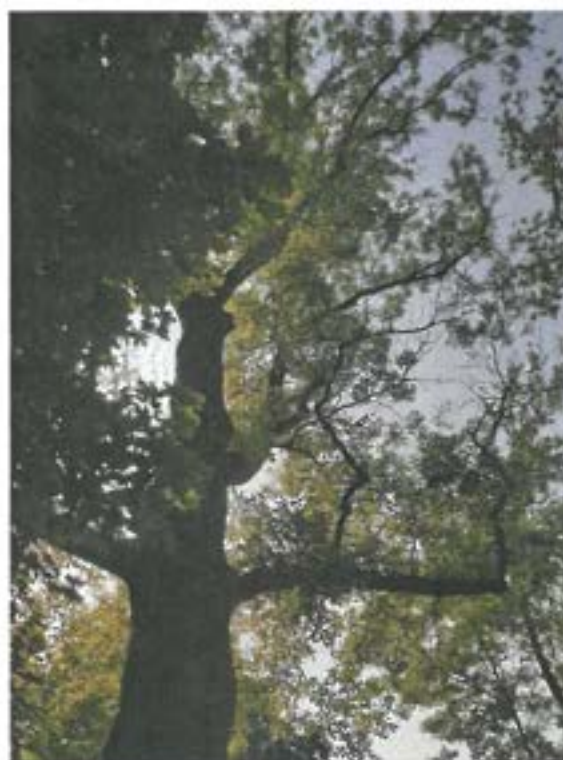
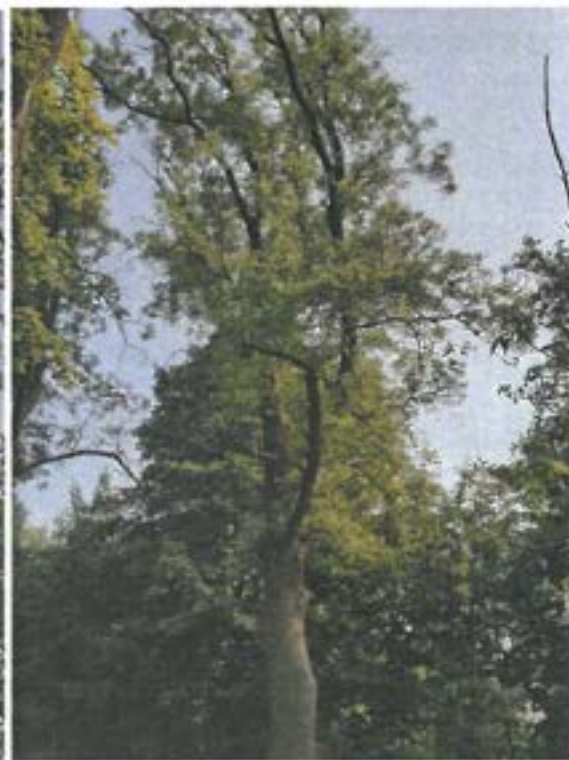
Fot. 76, 77 Jesion wyniosły nr 17 - korona-widok od strony zachodniej wraz z konarem nadmiernie wyrośniętym nad ulicą; widok od strony południowej, korona regularna, susz do 15%, głównie drobny, w tym również zlokalizowany nad ulicą, wyraźne przyrosty na grubość, przyrosty w zakresie krótko jak też długopędów, przy czym część wierzchołkowa przeredzona.

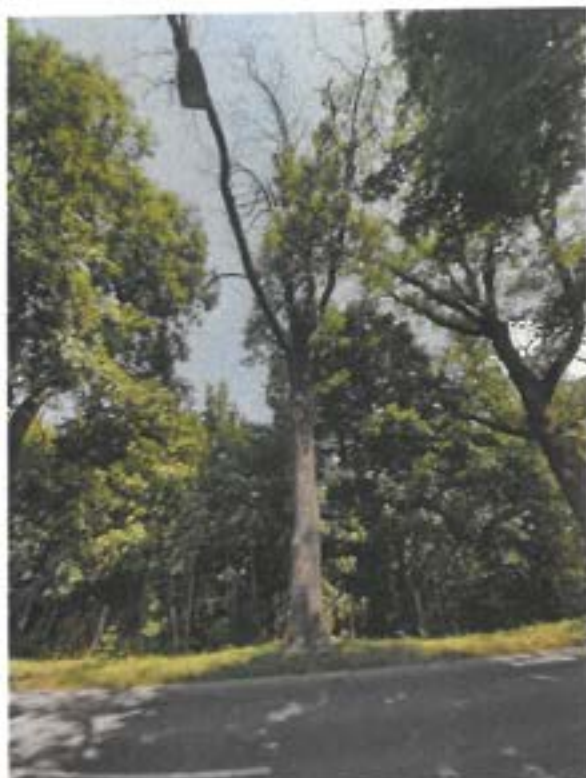
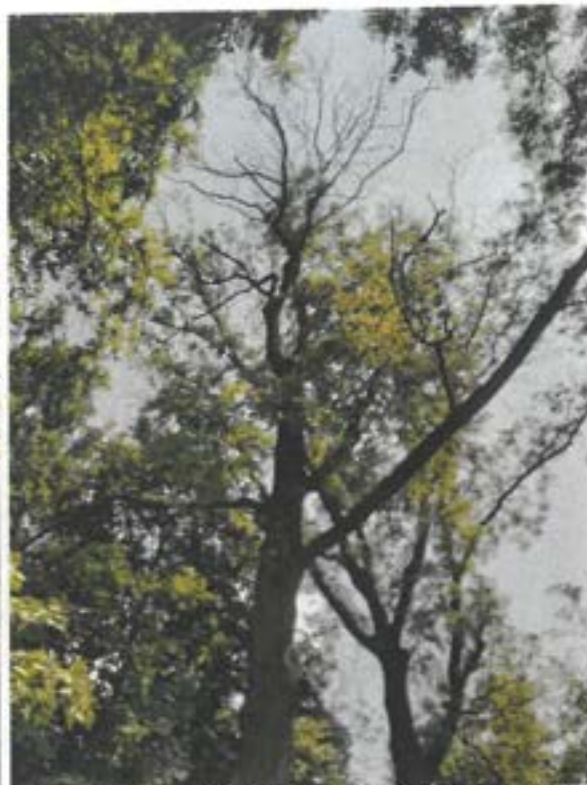
Fot. 78, 79 Jesion wyniosły nr 18 - drzewo weszło w fazę obumierania, żywotność wykazują jedynie dwa wschodnie konary, przy czym ich partie wierzchołkowe są również martwe a drzewo wykazuje jedynie przyrosty w zakresie krótkopędów

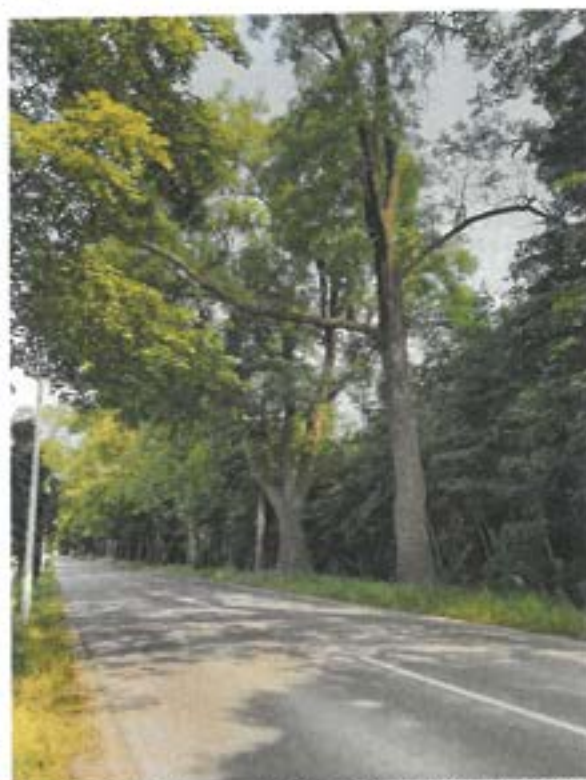
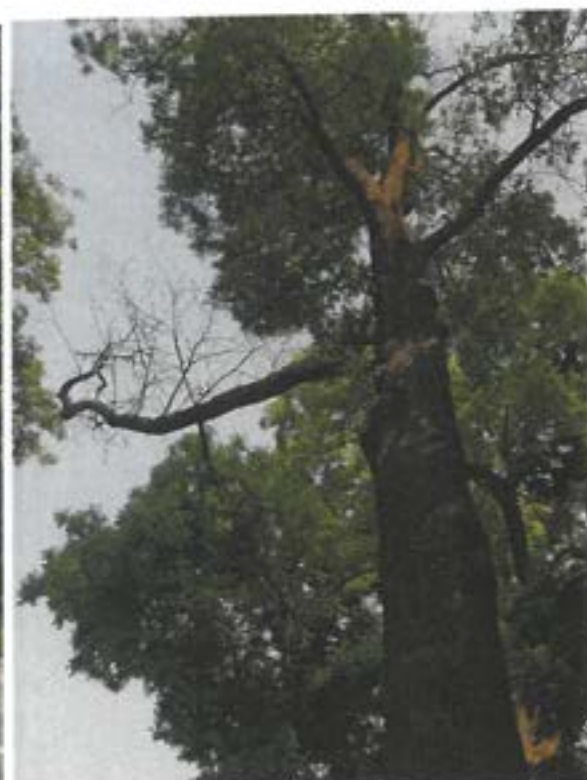
Fot. 80, 81 Jesion wyniosły nr 18 - martwy konar od strony południowej zlokalizowany bezpośrednio nad ulicą

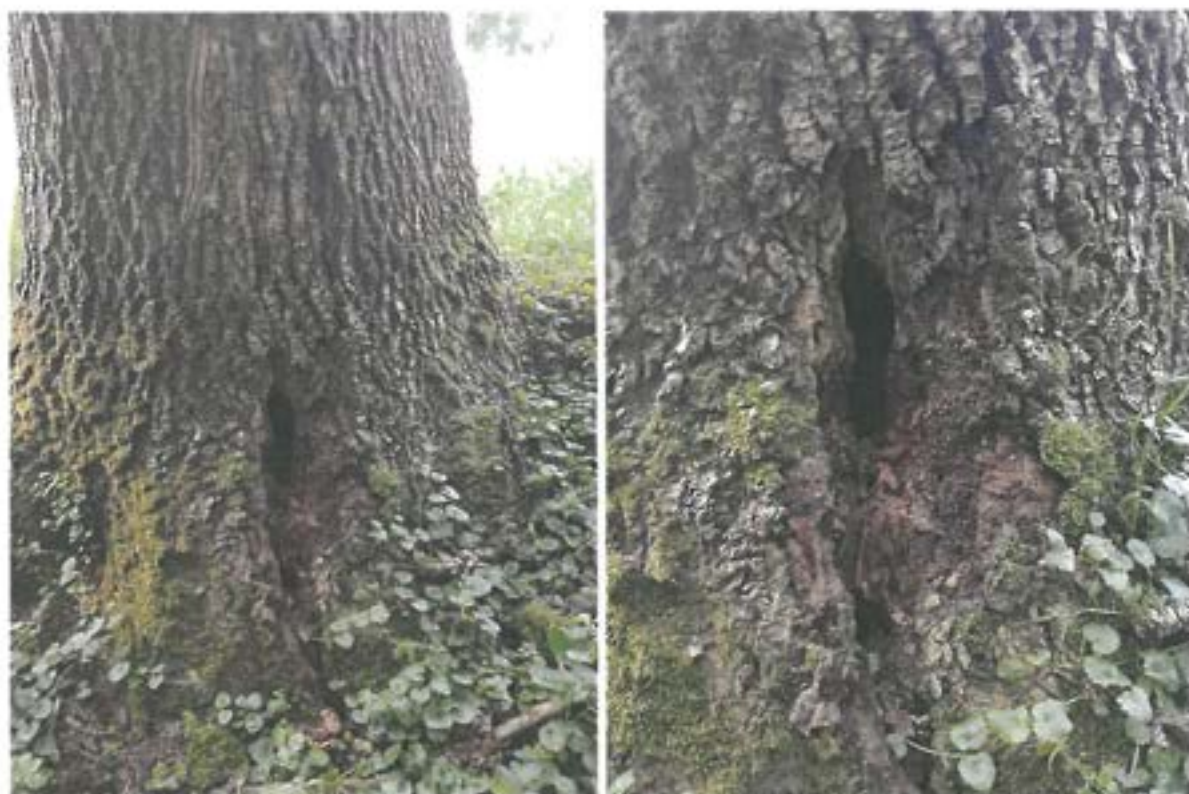
Fot. 82, 83 Jesion wyniosły nr 18 - nasada pnia od strony północnej - ubytek z zaawansowanym rozkładem -sonda weszła na całą długość, wewnątrz stwierdzono brunatną zgniliznę, rozkład sięga zarówno w głąb do korzeni jak też ku górze do wysokości ok 2,5m (o czym świadczy m.in. odsklepiająca się kora i wklęsnięcie w pniu)

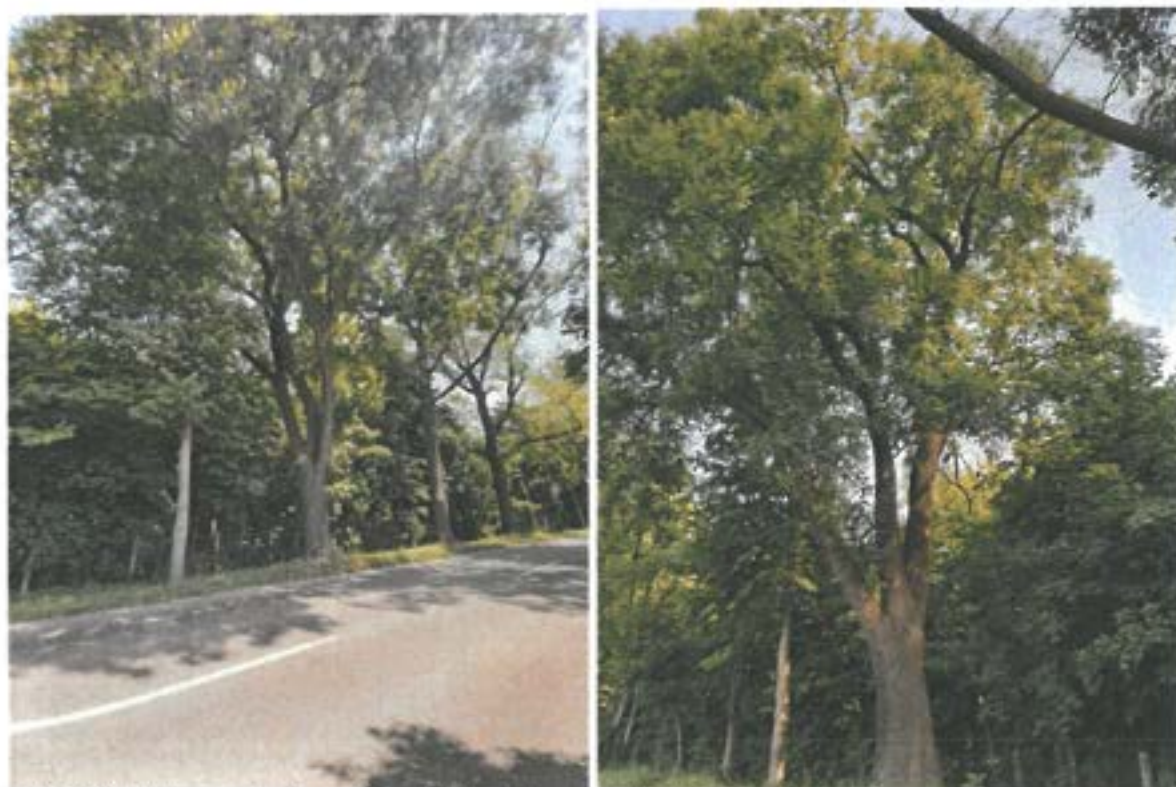
Fot. 84, 85 Jesion wyniosły nr 19 - widok od strony zachodniej i wschodniej

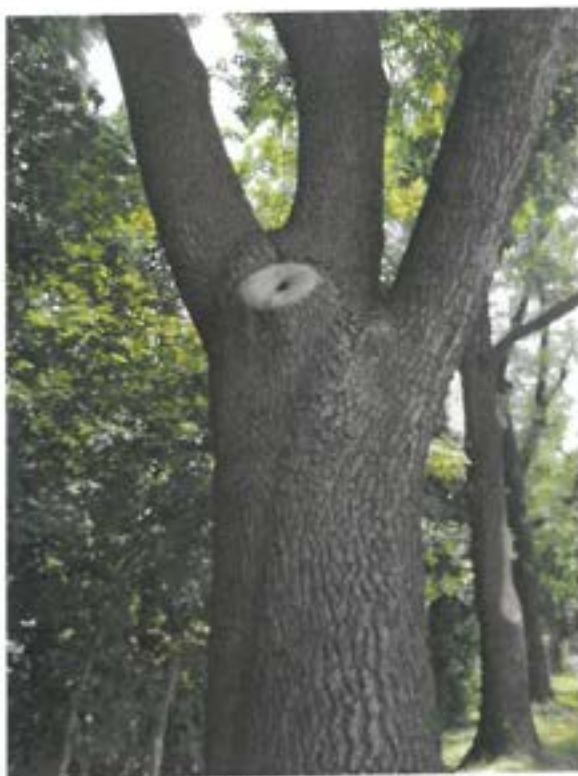
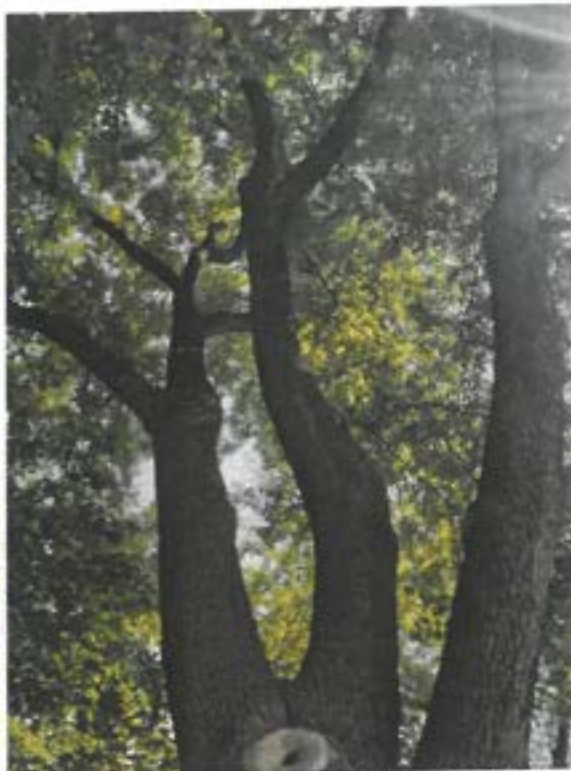
Fot. 86, 87 Jesion wyniosły nr 19 - korona od wysokości 3m rozpoczynająca się 3 głównymi konarami konstrukcyjnymi, wiązania między konarami silne U-kształtne z wyraźną brewką, korona gęsta, regularna, rozłożysta, rozbudowana mocno na boki - głównie w płaszczyźnie płn.-płd., wykazująca silne przyrosty w zakresie krótko jak też długopędów.

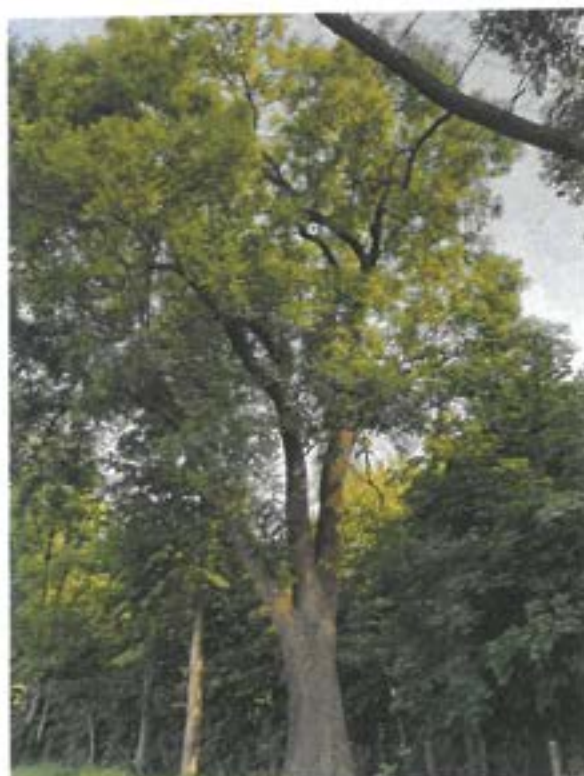
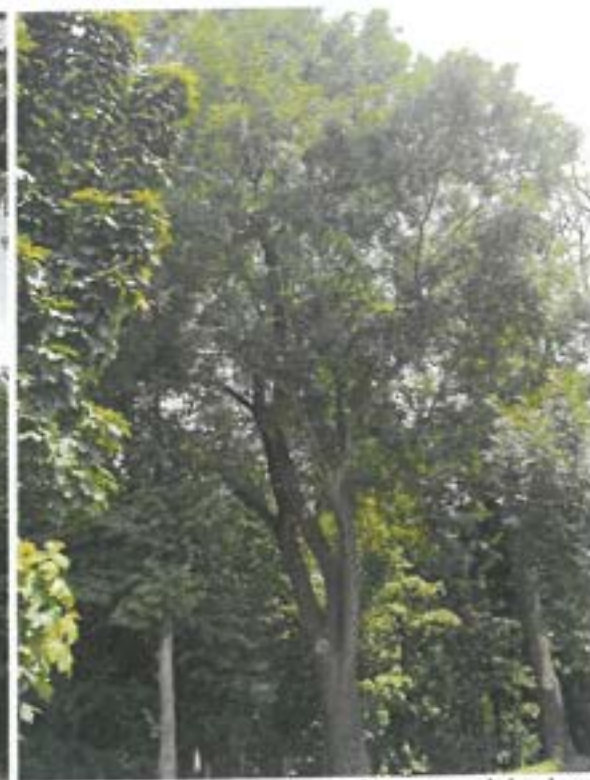
Fot. 88,89 Jesion wyniosły nr 19 - widoczna prawidłowo zagęszczona, regularna korona z minimalnym udziałem suszu

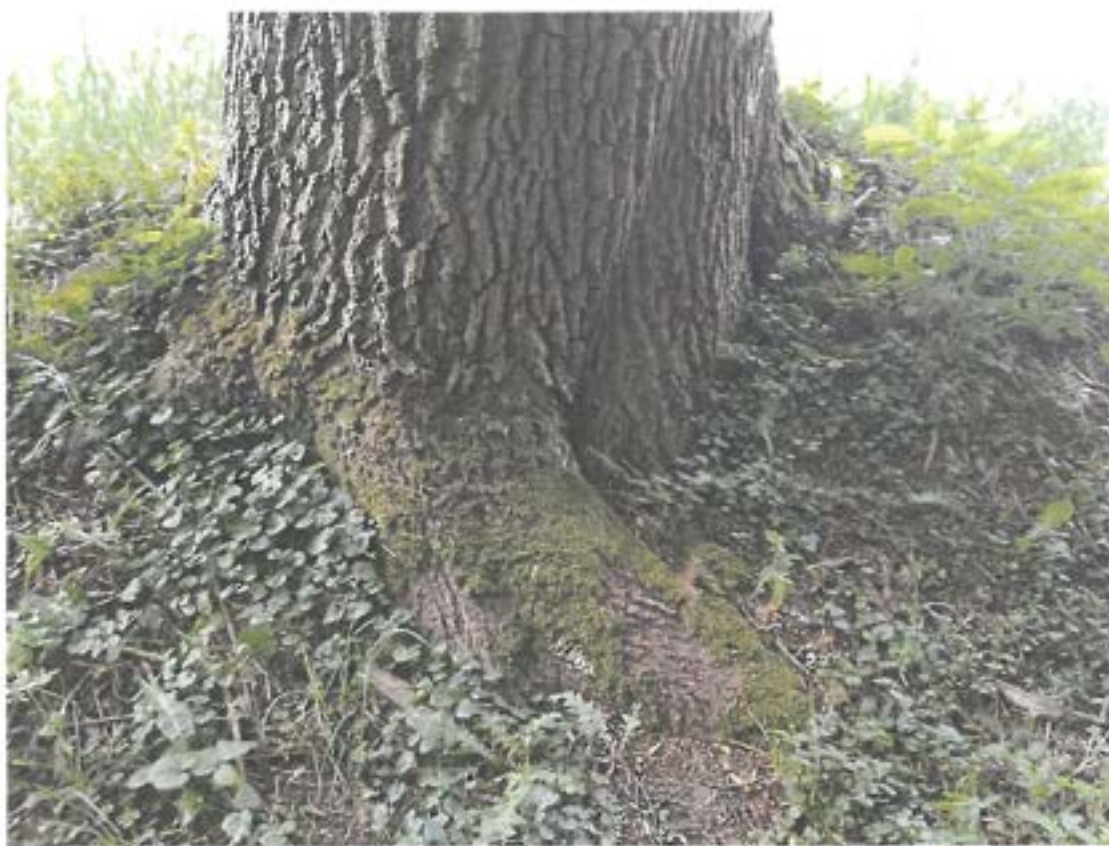
Fot. 90 Jesion wyniosły nr 19 - nasada pnia i nabiegi od strony północnej (widoczny silny korzeń szkieletowy)

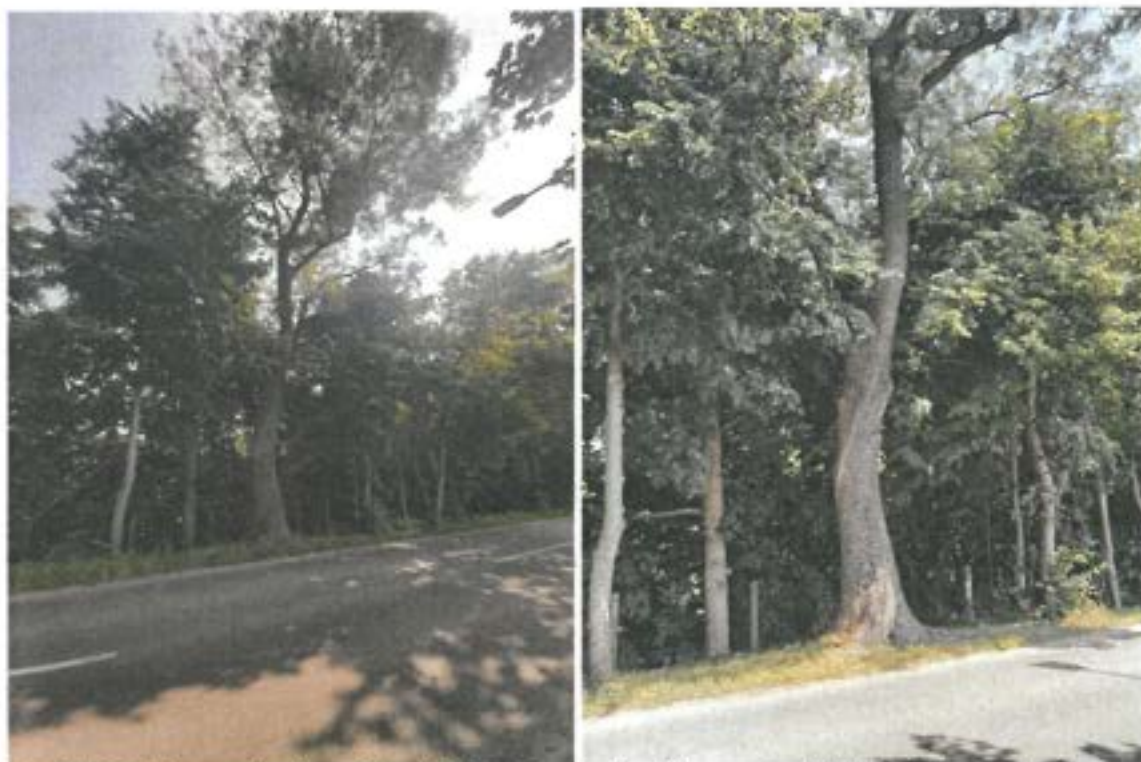
Fot. 91, 92 Jesion wyniosły nr 20 – widok od strony południowo-zachodniej, ślad skrzywienia pnia z zabiżnioną listwą od strony zachodniej

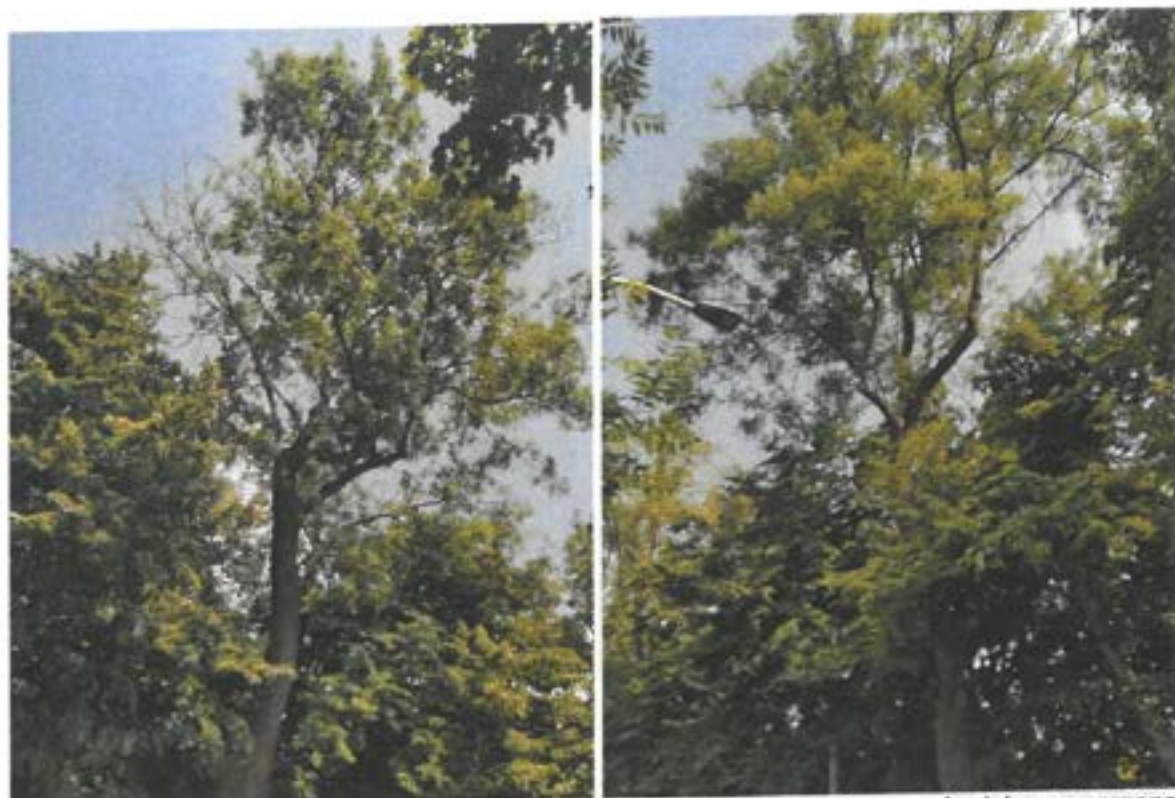
Fot. 93,94 Jesion wyniosły nr 20 – korona od wysokości ok. 5-6m, asymetryczna, średnio zagęszczona, wykazująca przyrosty głównie w zakresie długopędów

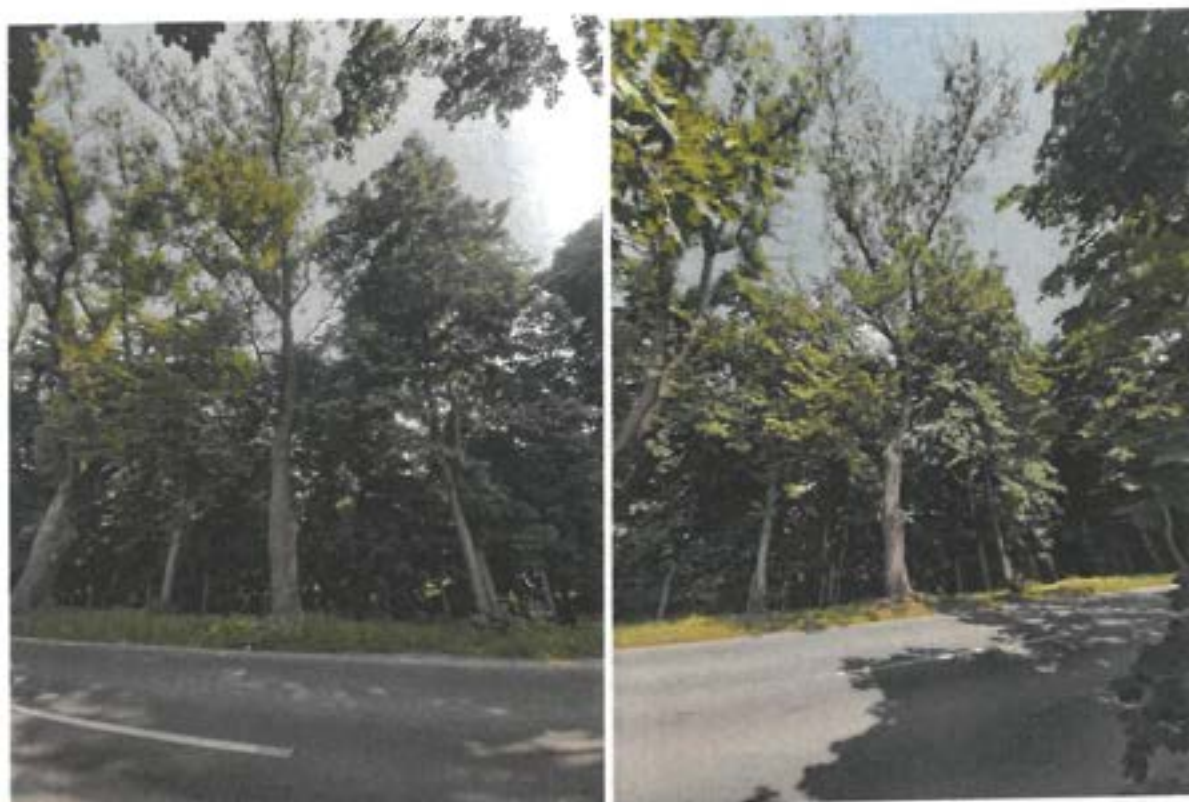
Fot. 100,101 Jesion wyniosły nr 21 –widok od strony wschodniej i zachodniej

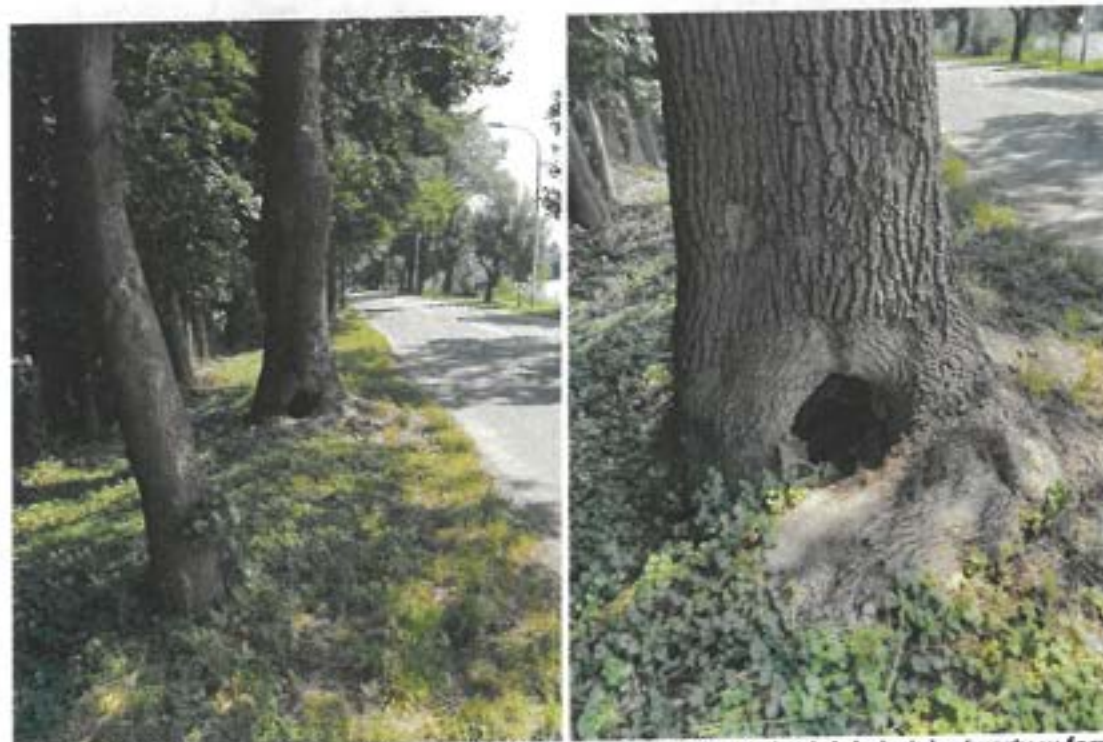
Fot. 102,103 Jesion wyniosły nr 21 -u podstawy pnia od strony zachodniej ubytek otwarty w formie dziupli o wymiarach 0,4mx0,4m, zabliźniony na krawędziach
