W nawiązaniu do mojej interpelacji z dnia 08.07.2021 oraz odpowiedzi Starostwa Powiatowego z dnia 15.07.2021 proszę o udostępnienie, w formie elektronicznej lub papierowej, wykonanej na zlecenie starostwa „Ekspertyzy dendrologicznej dla zieleni i drzew rosnących w miejscowości Falenty gm, Raszyn”.

W odpowiedzi na wniosek Pani Katarzyny Klimaszewskiej – Radnej Powiatu Pruszkowskiego z 2 września 2021 r. przekazuję kopię ekspertyzy dendrologicznej drzew rosnących w miejscowości Falenty, gmina Raszyn, przygotowaną przez Centrum Pielęgnacji Drzew Chachulscy SP.J.

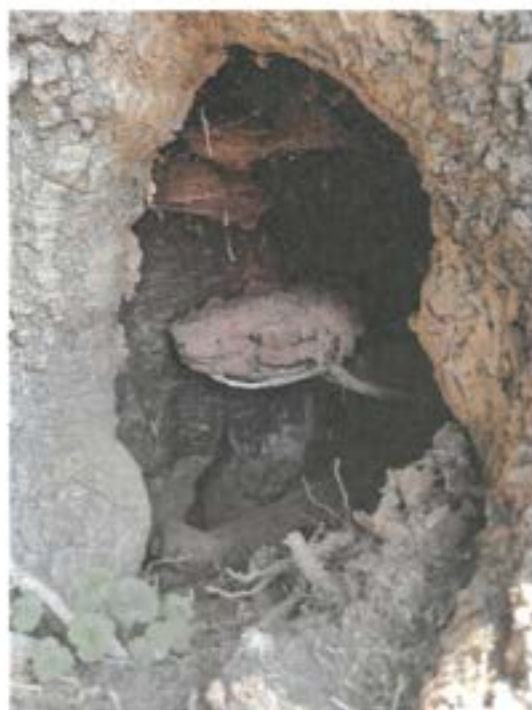
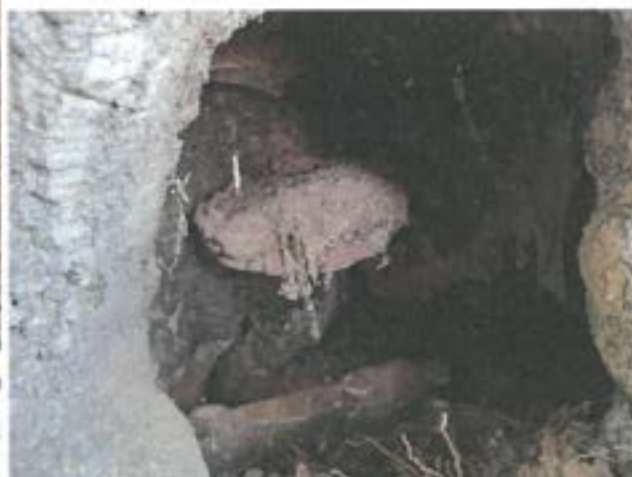
Fot. 104,105 Jesion wyniosły nr 21 -wewnątrz ubytku zaawansowany rozkład i brunatna zgnilizna oraz liczne (w tym wieloletnie) owocniki lakownicy spłaszczonej (*Ganoderma applanatum*). Ubytek przekracza 70% przekroju poprzecznego pnia u jego podstawy. Mocowanie drzewa w gruncie może być w znacznym stopniu osłabione.

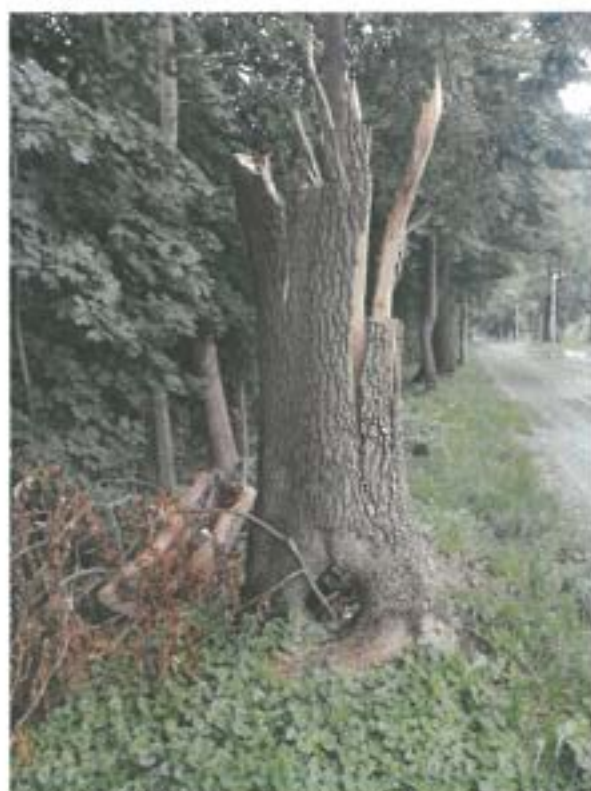
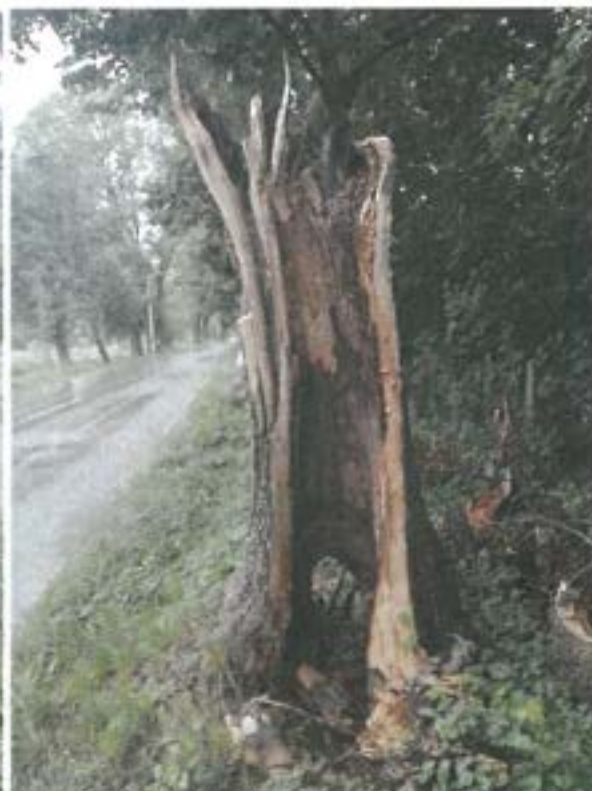
Fot. 106,107 Jesion wyniosły nr 21 -po zinventoryowaniu drzewa (w trakcie prac nad dokumentacją) drzewo uległo złamaniu; pozostał „świadek”

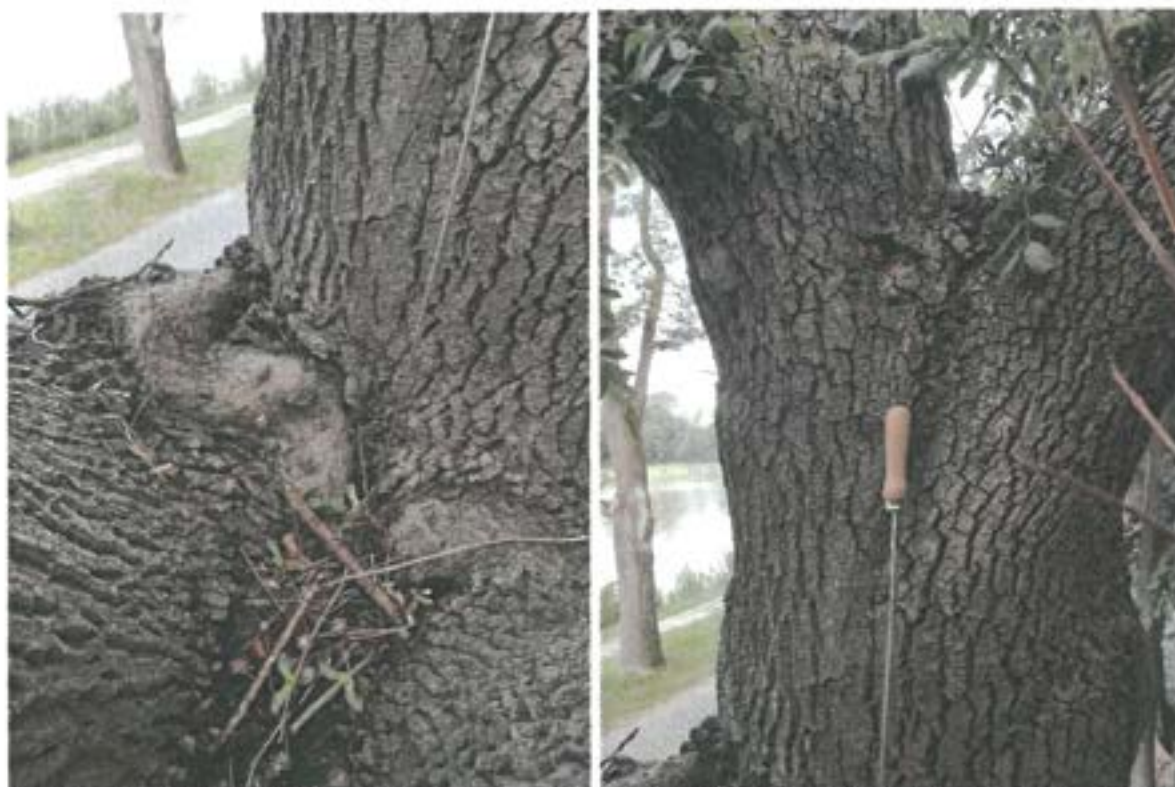
Fot. 112,113 Jesion nr 22 -nasada korony bez oznak najmniejszego rozkładu, zdrowe drewno; prawidłowe rozwidlenie z bruzdą korową; (sonda jedynie oparta-nie jest wbita)

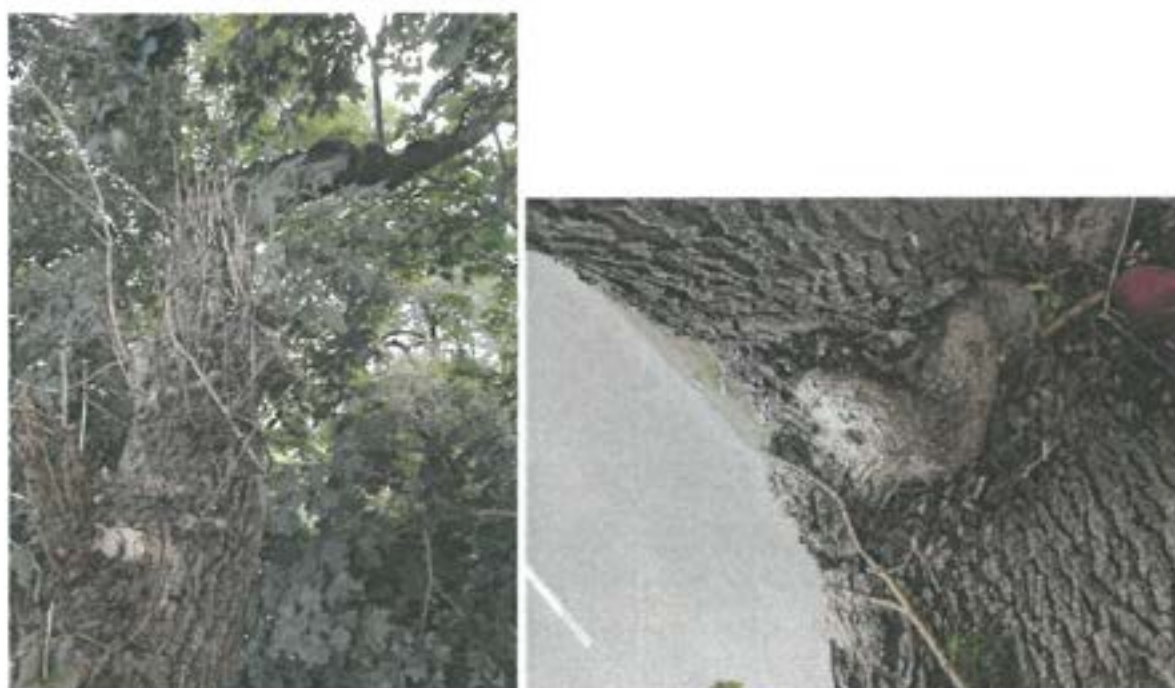
Fot. 114, 115 Jesion nr 22 -martwy północny konar; widoczne pasmo drewna reakcyjnego w rozwidleniu;

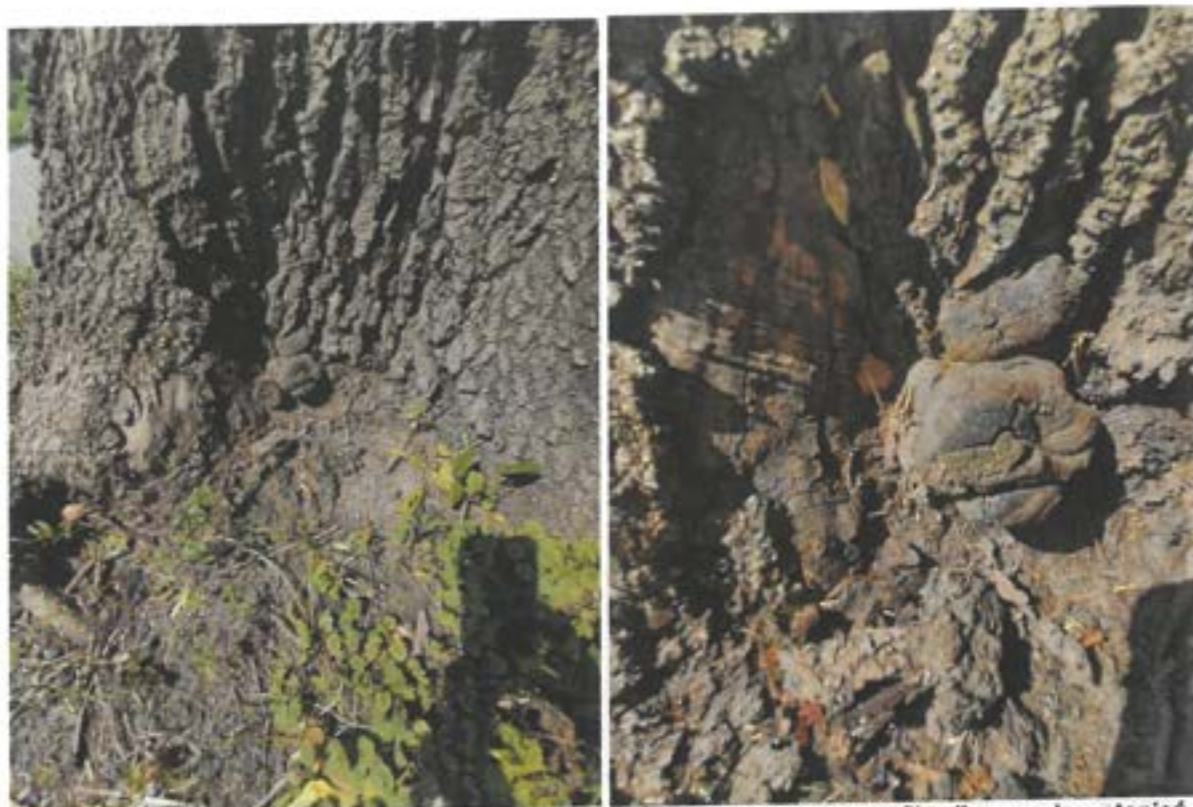
Fot. 116, 117 Jesion nr 22 -stary, zasuszony owocnik grzyba (trudny do identyfikacji z uwagi na stopień rozkładu, ale prawdopodobnie jest to hubiak pospolity)

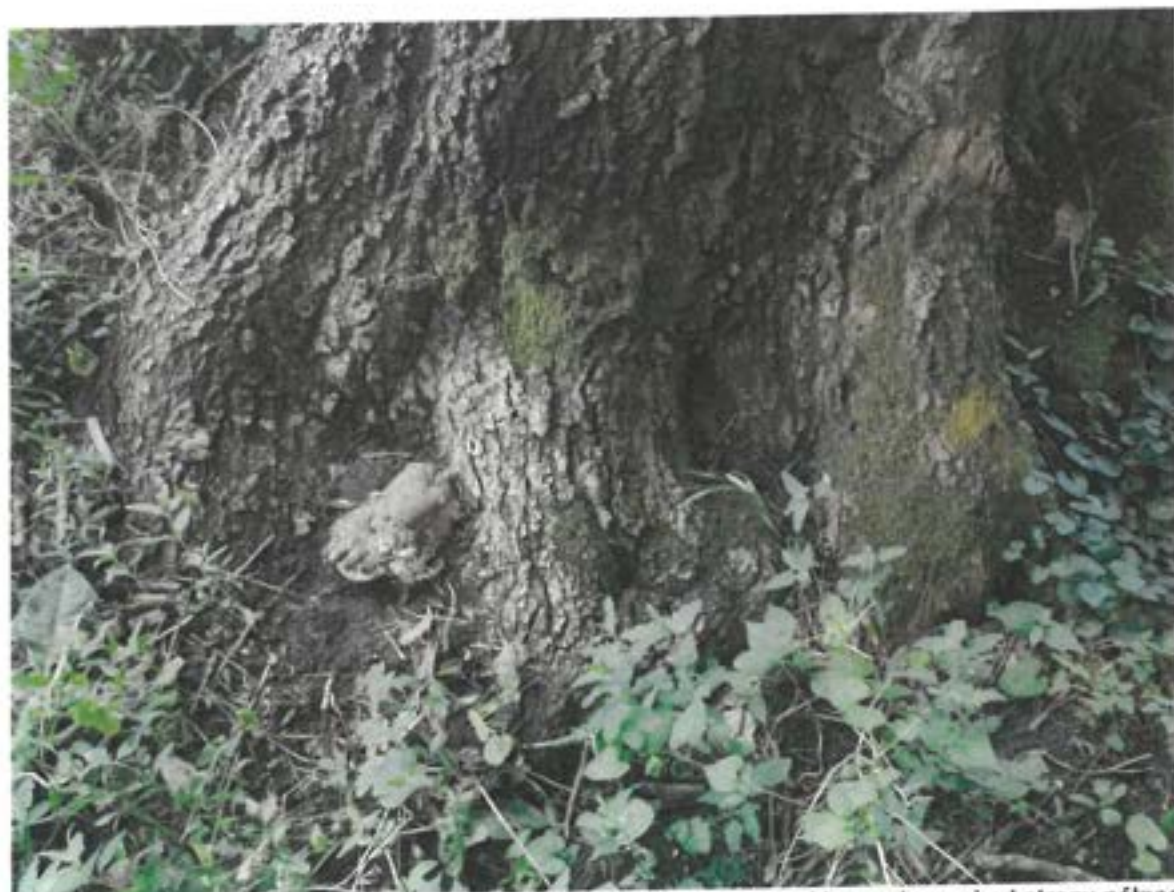
Fot. 118 Jesion nr 22 -owocnik hubiaka pospolitego między nabiegami korzeniowymi od strony północnej

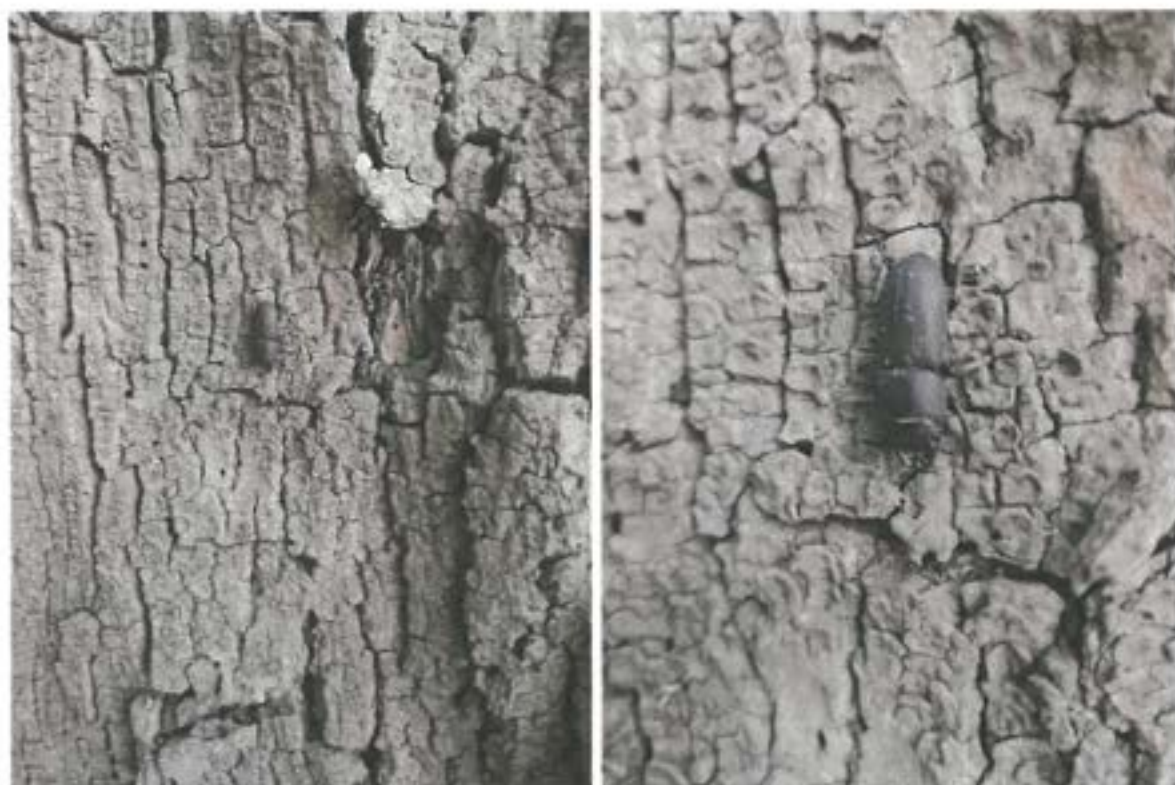
Fot. 119, 120 Jesion nr 22 -dorosła postać ciolka matowego (*Dorcus parallelipipedus*) oraz liczne otwory wylotowe widoczne na powierzchni kory

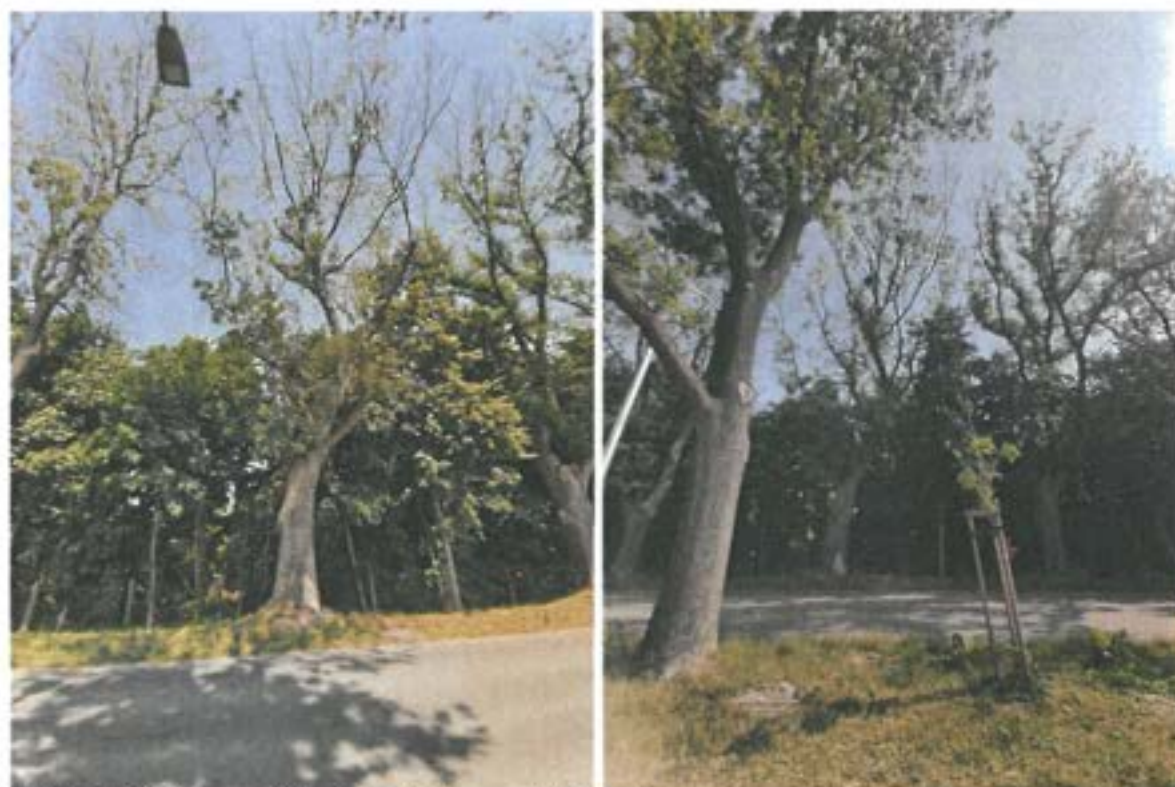
Fot. 121, 122 Jesion nr 23 -widok od strony południowej

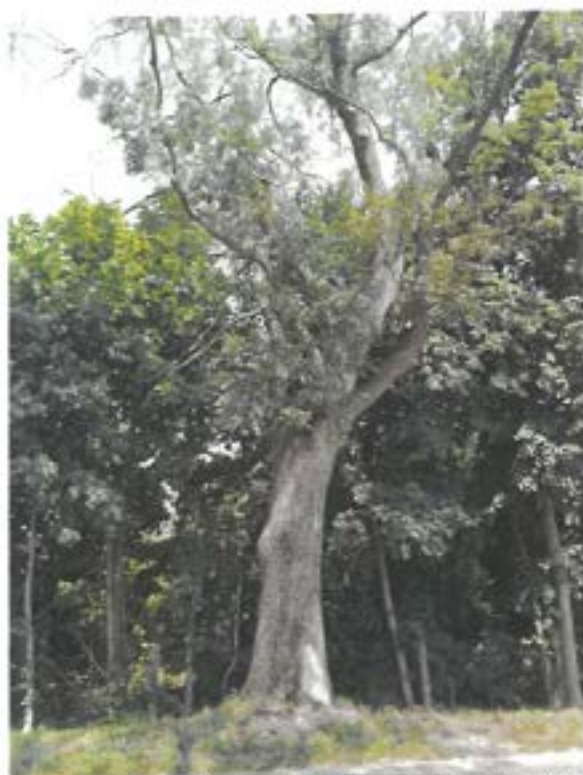
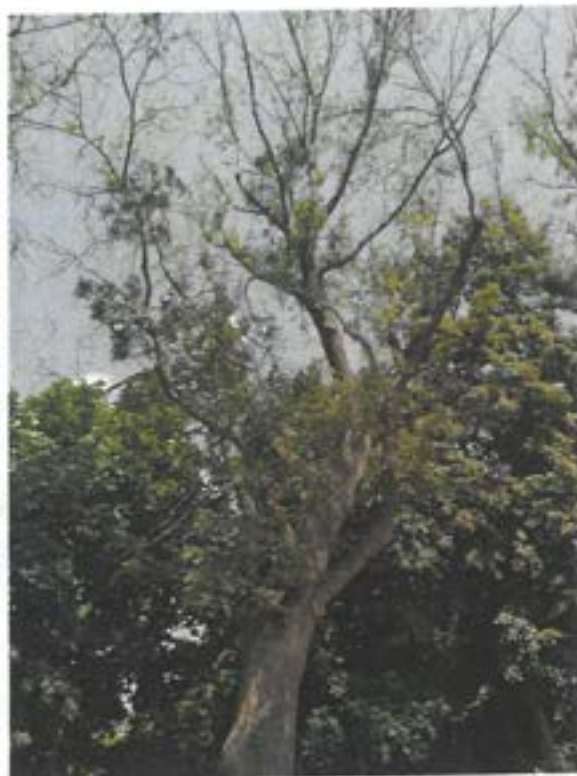
Fot. 123, 124 Jesion nr 23 -widoczna zdeformowana konstrukcja, ubytek powierzchniowy, mechaniczny u podstawy pnia; przewodnik jest nieco odchylony od pionu w kierunku wschodnim, korona silnie przerzedzona, zwłaszcza w partiach wierzchołkowych (susz ok 80%, w tym również gruby i zlokalizowany nad ulicą).

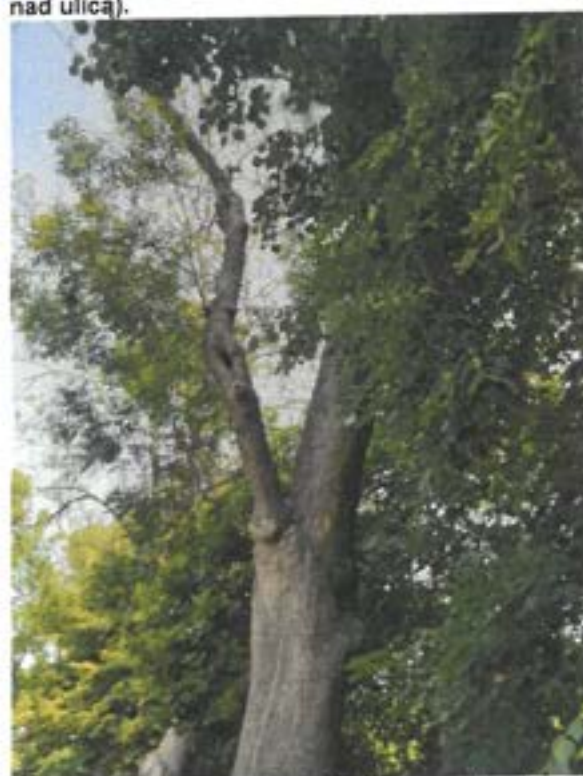
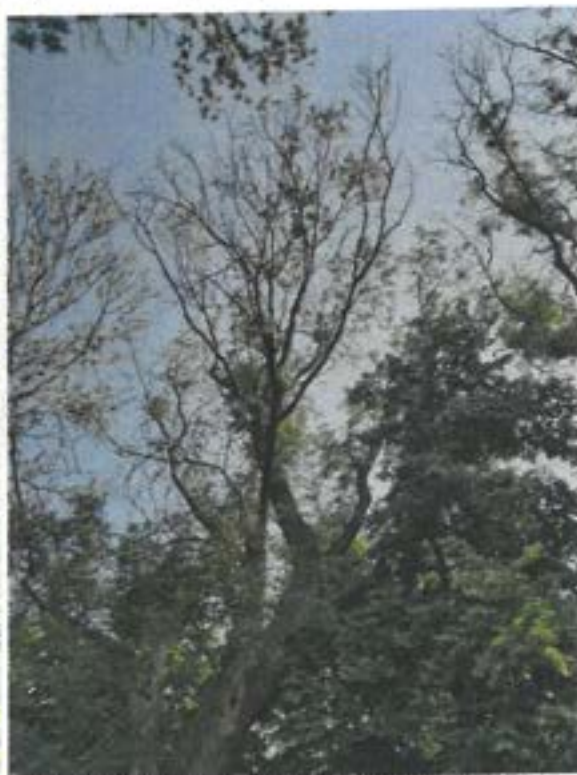
Fot. 125, 126 Jesion nr 23 - Na konarze od strony południowej (nad ulicą) ubytek wgłębny w formie dziupli, drzewo wykazuje objawy obumierania

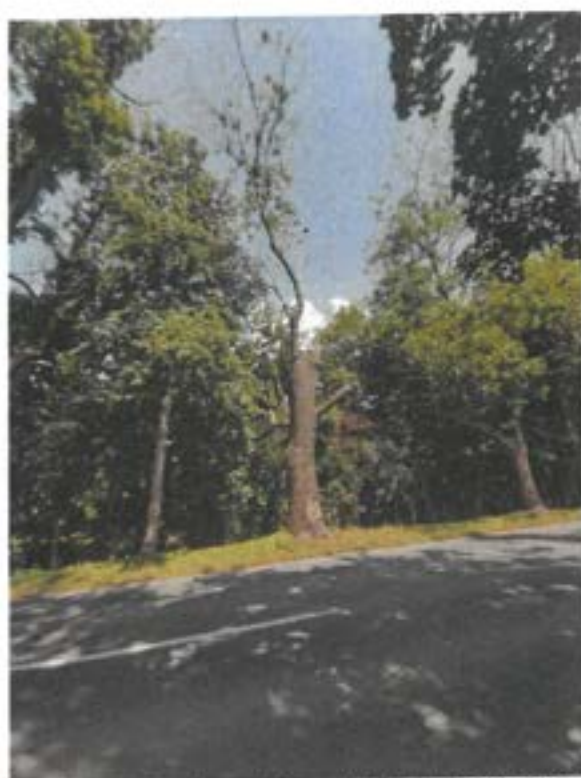
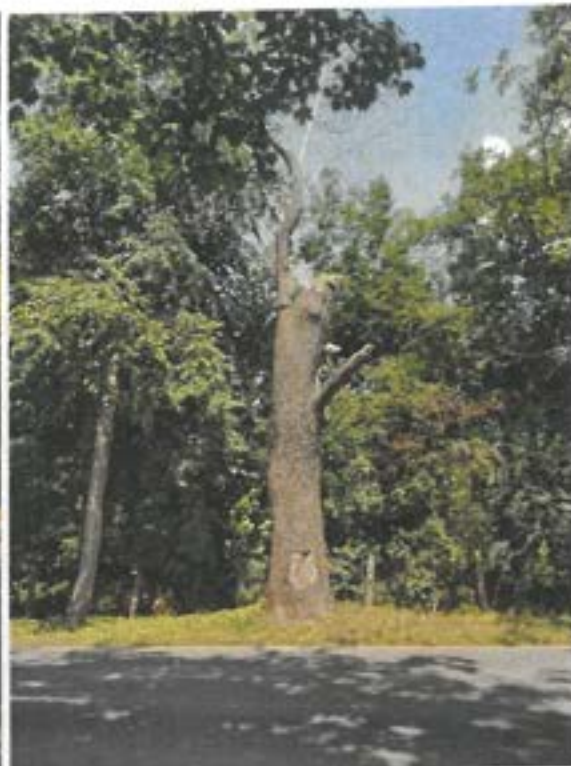
Fot. 135,136 Jesion nr 25 – widok od strony południowo-zachodniej oraz południowo-wschodniej

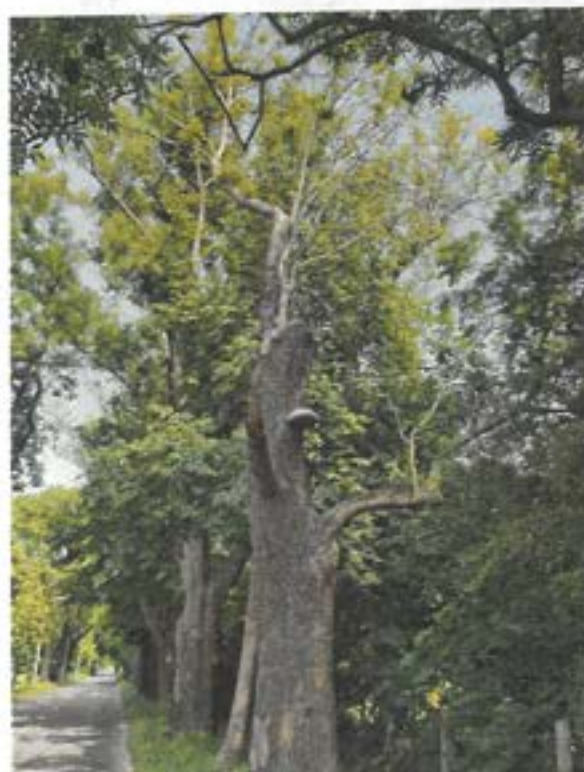
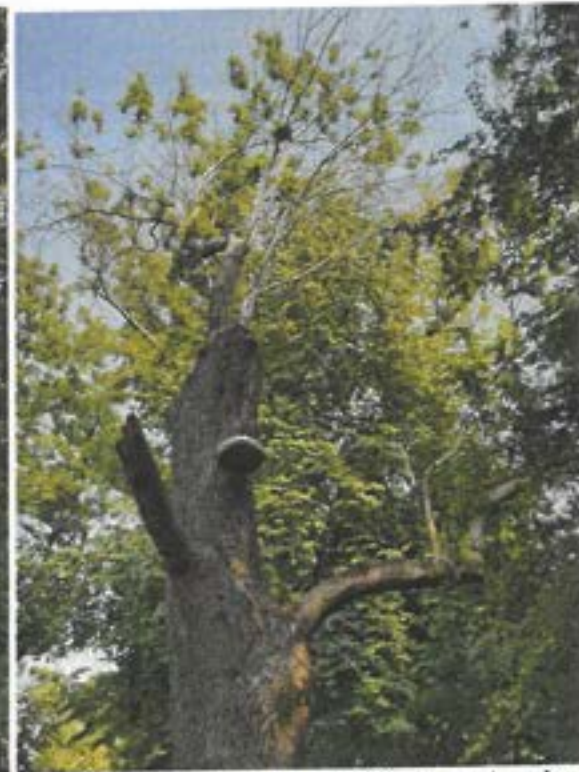
Fot. 137,138 Jesion nr 25 – Wylamany przewódnik na wysokości ok. 7m. Pozostał kikut z postrzępionymi krawędziami i widocznym rozkładem, koronę tworzą jedynie dwa konary: jeden od strony zachodniej, drugi od strony północnej; Od strony wschodniej na wysokości ok. 6-7m wieloletni owocnik hubiaka (*Fomes fometarius*)

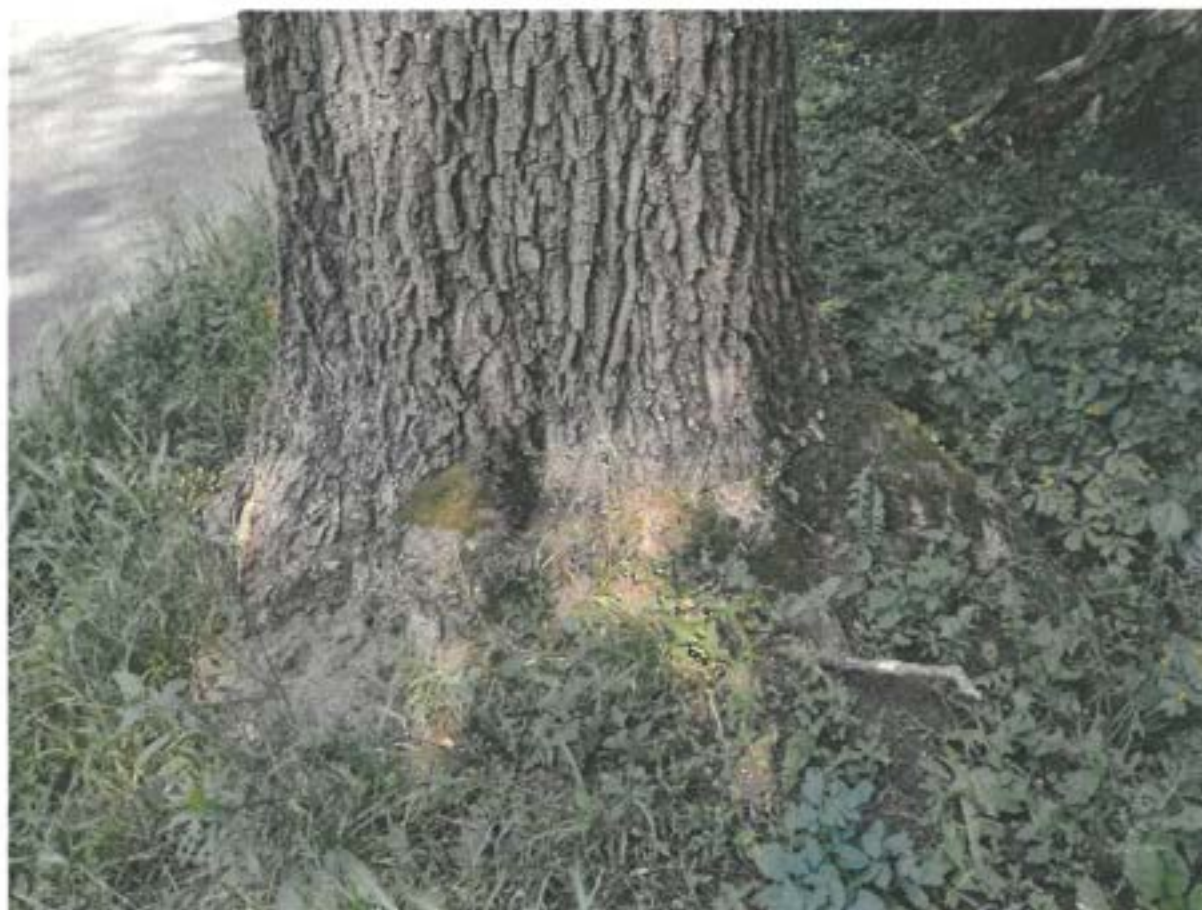
Fot. 139 Jesion nr 25 – podstawa pnia; w rejonie stwierdzono U podstawy pnia próchnowisko z larwami chrząszczy sprężyków- drutowcami

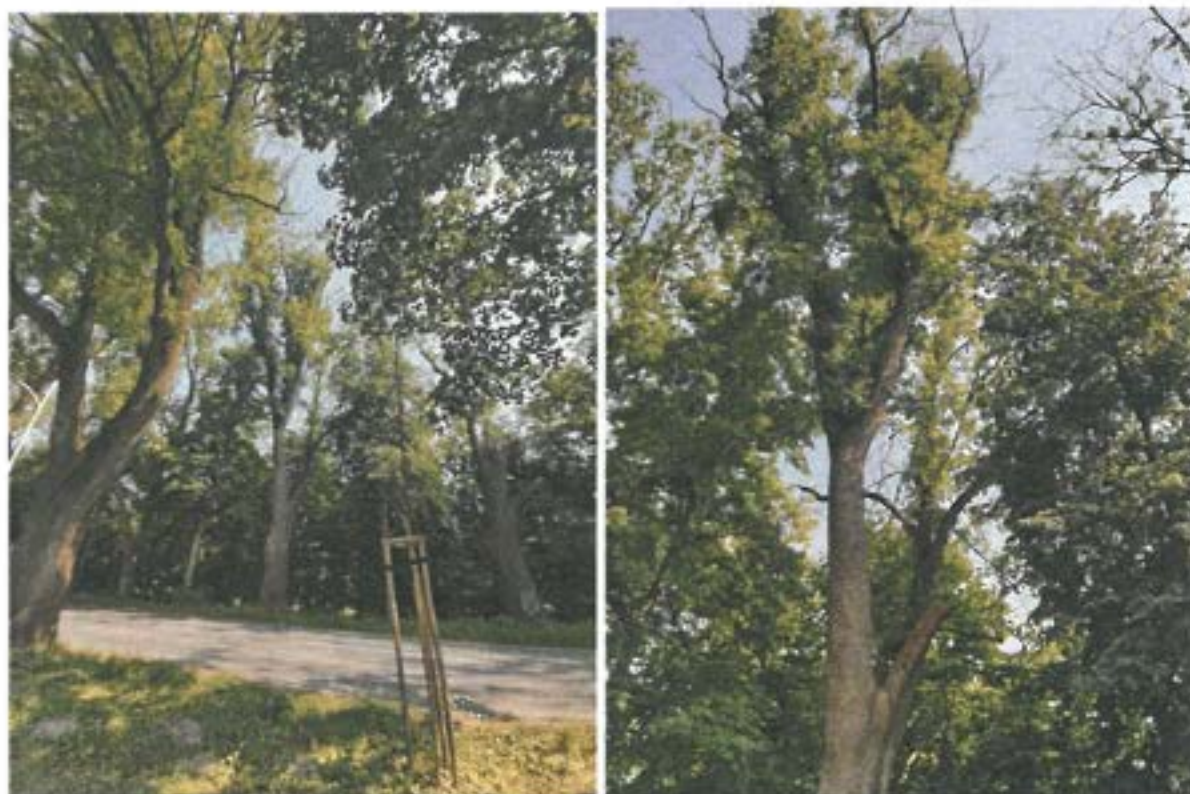
Fot. 140, 141 Jesion nr 26 – widok od strony wschodniej; przerzedzona korona drzewa

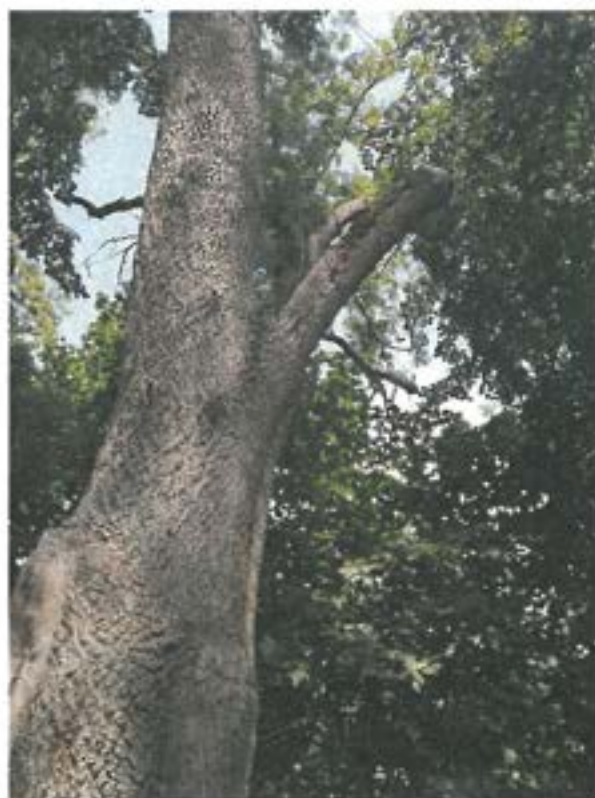
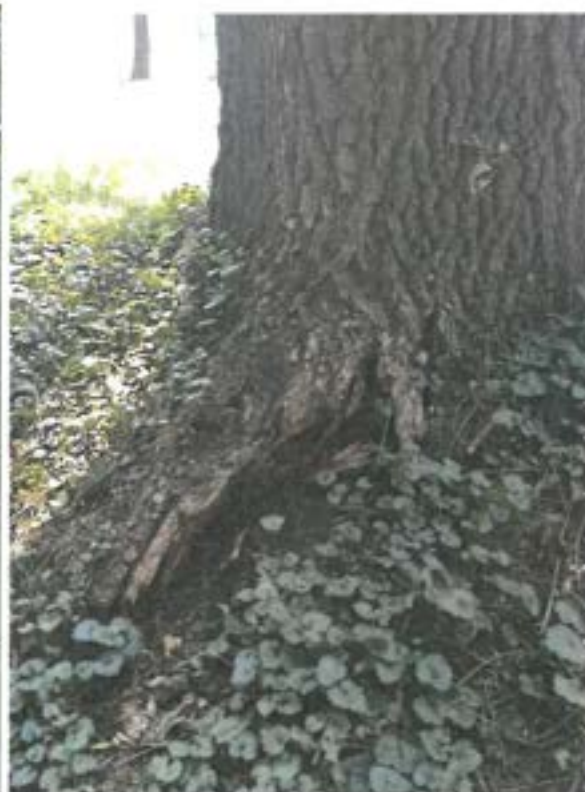
Fot. 145, 146 Jesion nr 26 – na wysokości ok 5m kikut długości ok. 2m z licznymi dziuplami wykutymi przez dzięcioła; nabieg w rozkładzie i widoczne młode owocniki grzyba (najprawdopodobniej gmatwicy chropowatej (*Daedaleopsis confragosa*))

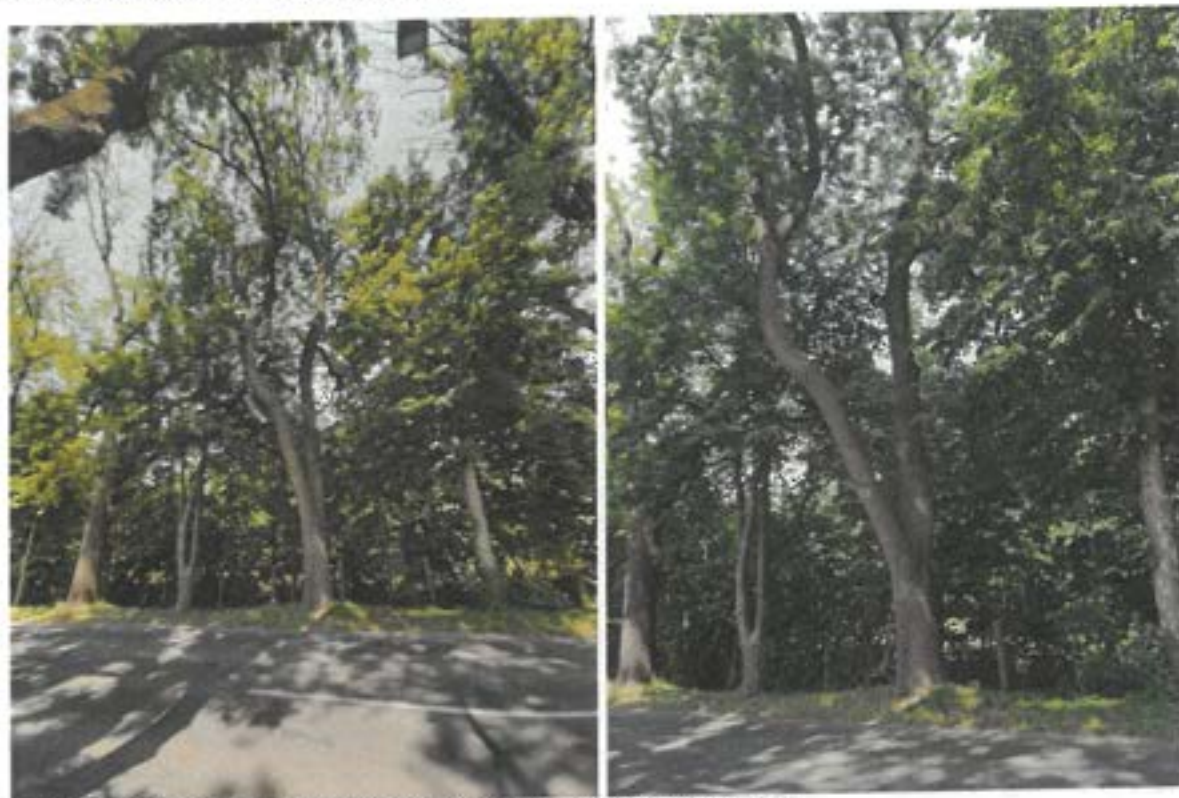
Fot. 147, 148 Jesion nr 27 – widok od strony południowo-wschodniej

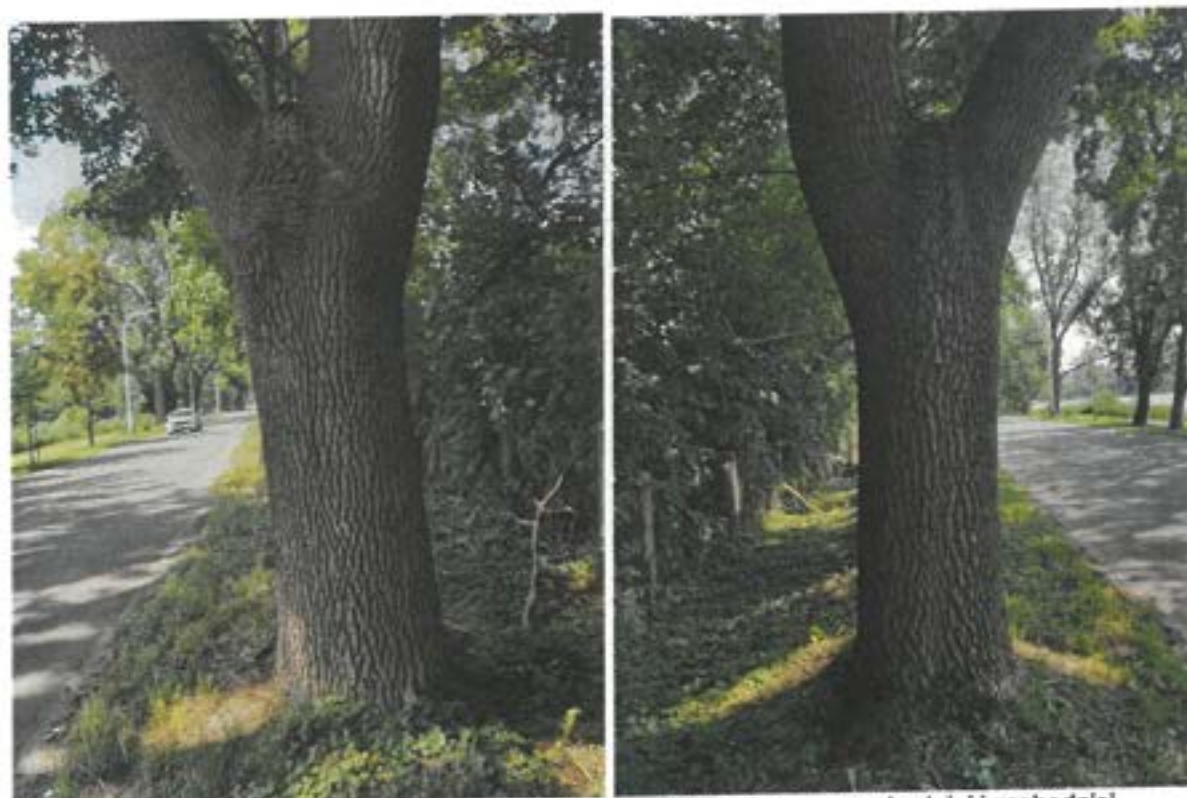
Fot. 149, 150 Jesion nr 27 – pień wraz z nasadą korony -widok od strony wschodniej i zachodniej

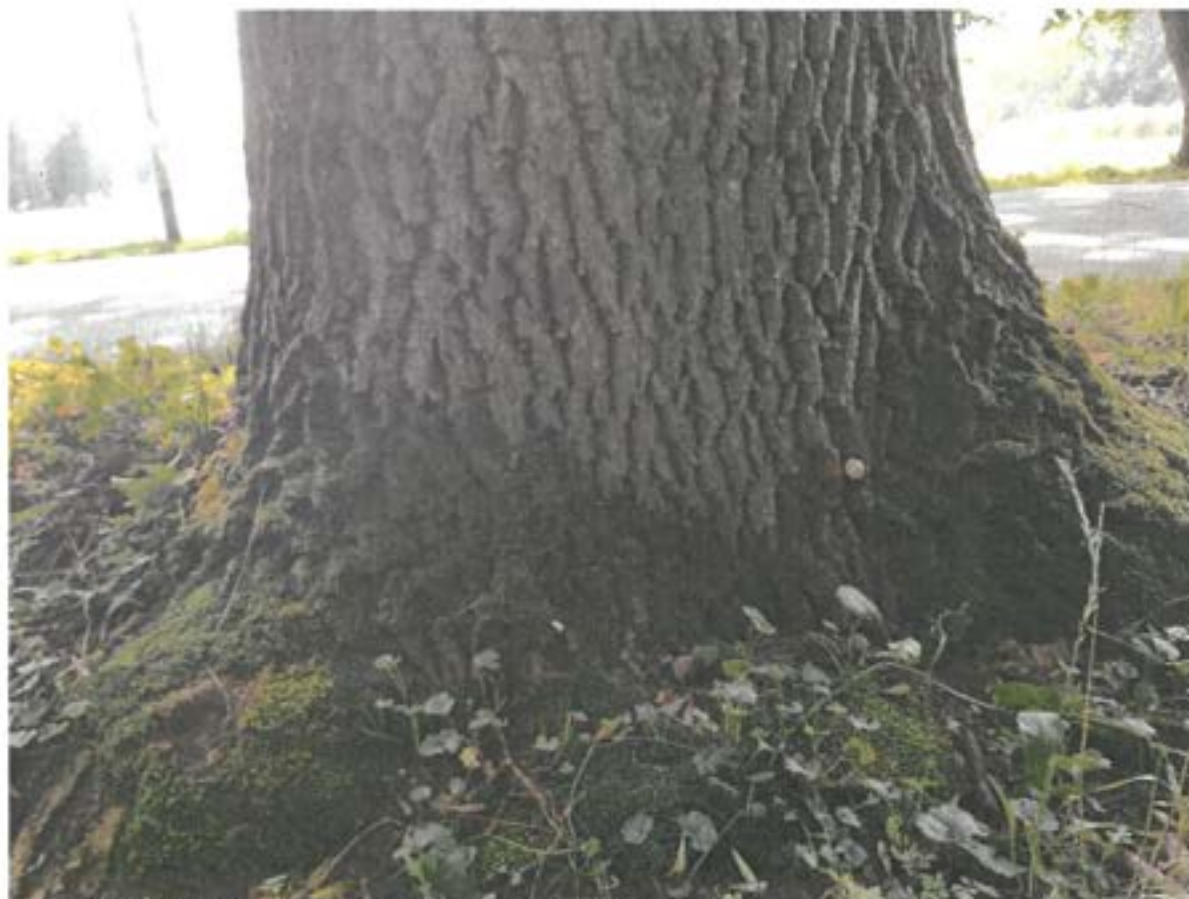
Fot. 151 Jesion nr 27 – nasada pnia i nabiegi korzeniowe

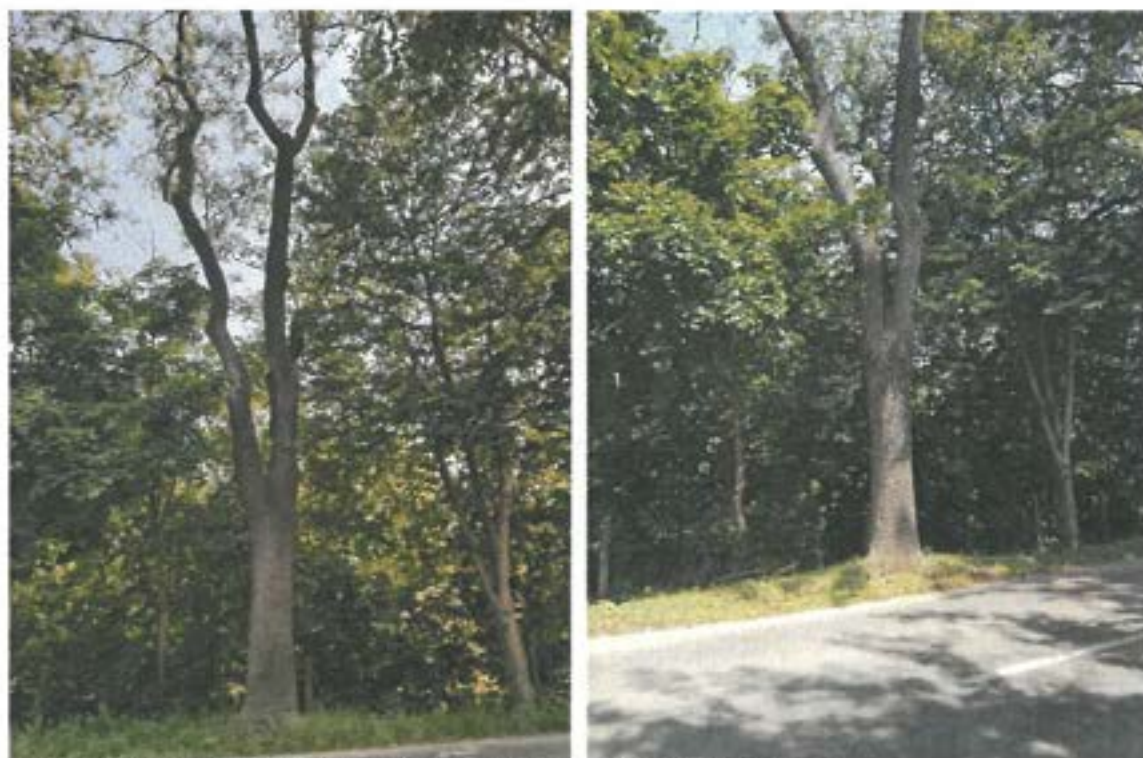
Fot. 152, 153 Jesion nr 28 – widok od strony południowej; pień drzewa

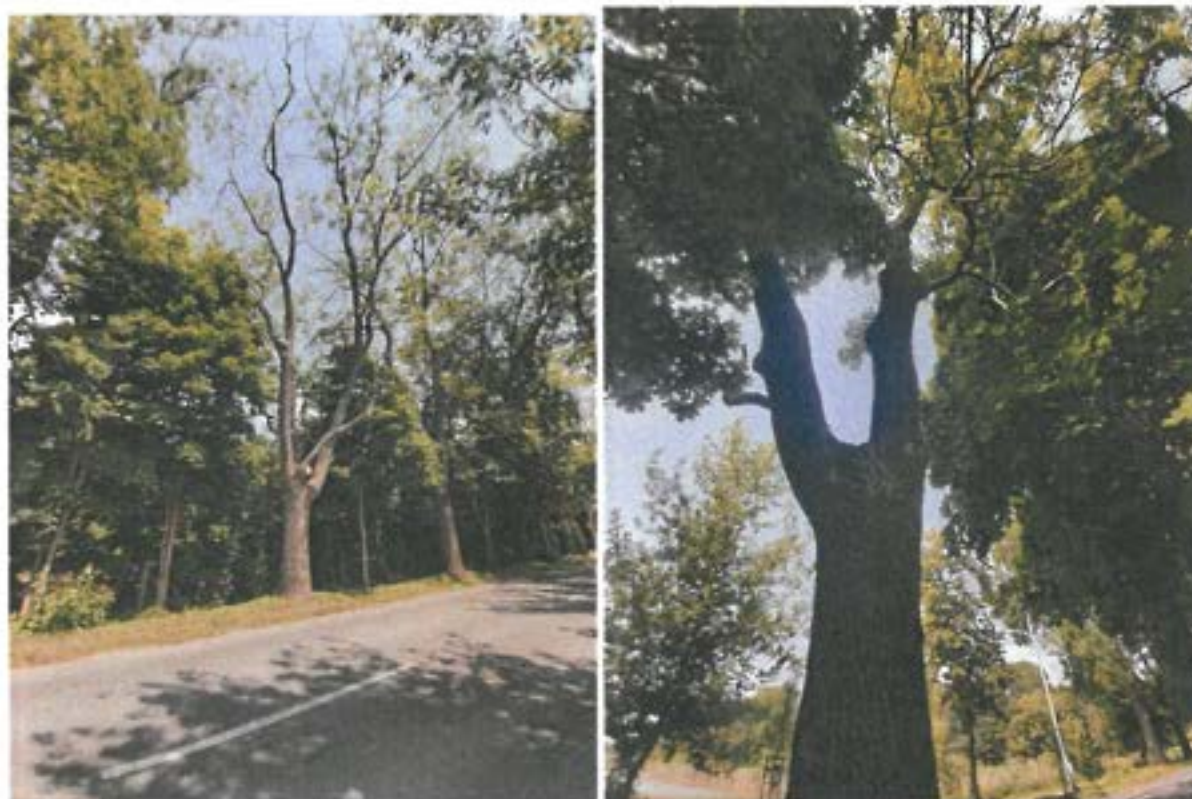
Fot. 158, 159 Jesion nr 29 – widok od strony południowo-zachodniej; U-kształtna nasada korony

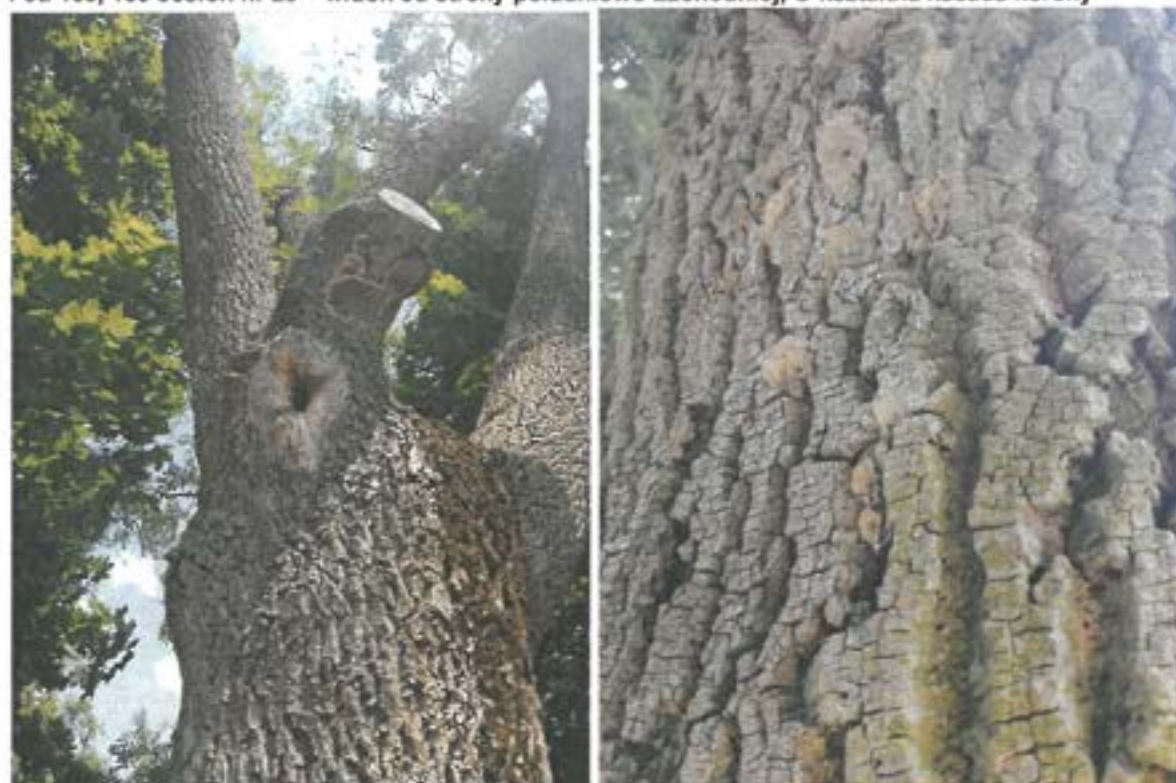
Fot. 160, 161 Jesion nr 29 – widoczne liczne owocniki gmatwicy chropowatej (*Daedaleopsis confragosa*) oraz otwory wylotowe owadów żerujących, co świadczy o wewnętrznym rozkładzie tkanek

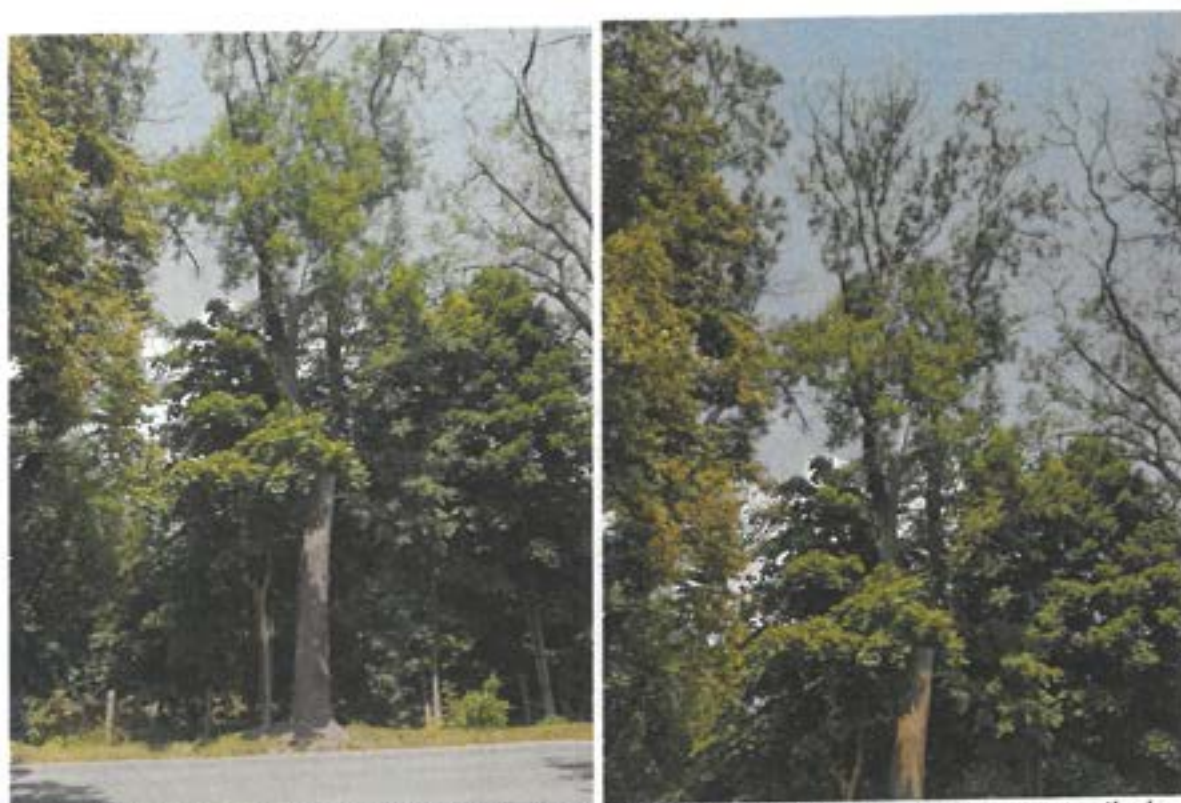
Fot. 162, 163 Jesion nr 30 – widok od strony południowej; przerzedzona korona-zwłaszcza w partiach wierzchołkowych

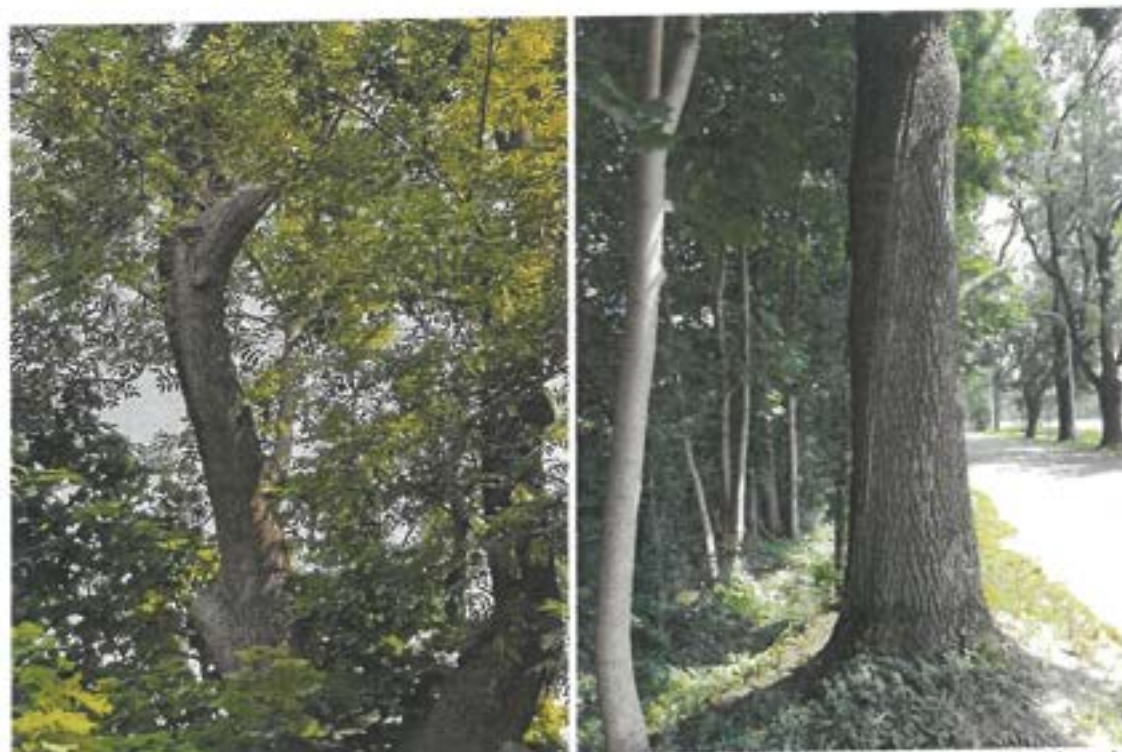
Fot. 164,165 Jesion nr 30 – widoczny kikut o długości ok. 3m z postrzępionymi krawędziami; na kikucie owocniki gmatwicy chropowatej (*Daedaleopsis confragosa*); zablźnione pęknięcie na pniu

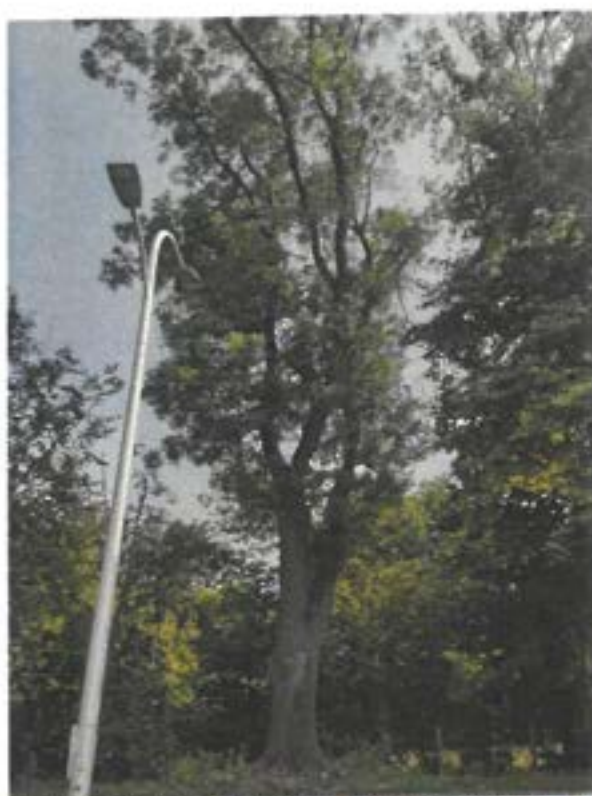
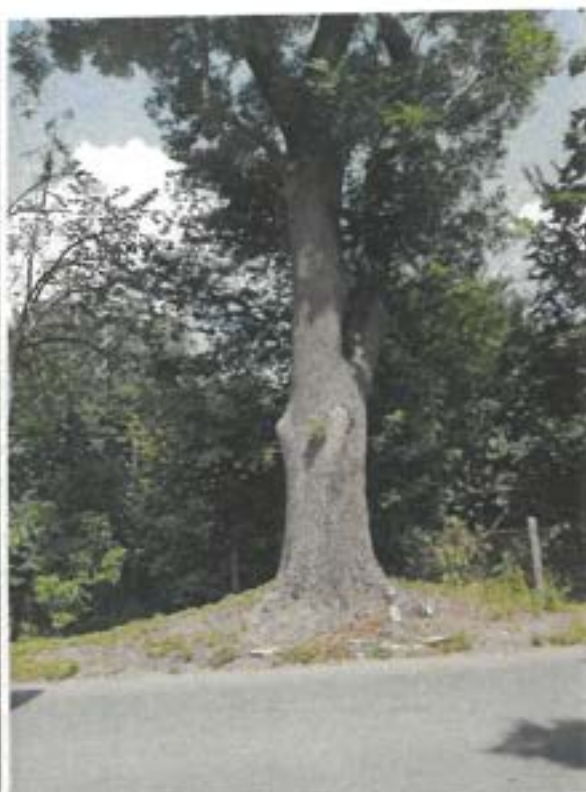
Fot. 169, 170 Jesion nr 31 – widok od strony południowej; widoczny pień i nabiegi
