W nawiązaniu do mojej interpelacji z dnia 08.07.2021 oraz odpowiedzi Starostwa Powiatowego z dnia 15.07.2021 proszę o udostępnienie, w formie elektronicznej lub papierowej, wykonanej na zlecenie starostwa „Ekspertyzy dendrologicznej dla zieleni i drzew rosnących w miejscowości Falenty gm, Raszyn”.

W odpowiedzi na wniosek Pani Katarzyny Klimaszewskiej – Radnej Powiatu Pruszkowskiego z 2 września 2021 r. przekazuję kopię ekspertyzy dendrologicznej drzew rosnących w miejscowości Falenty, gmina Raszyn, przygotowaną przez Centrum Pielęgnacji Drzew Chachulscy SP.J.

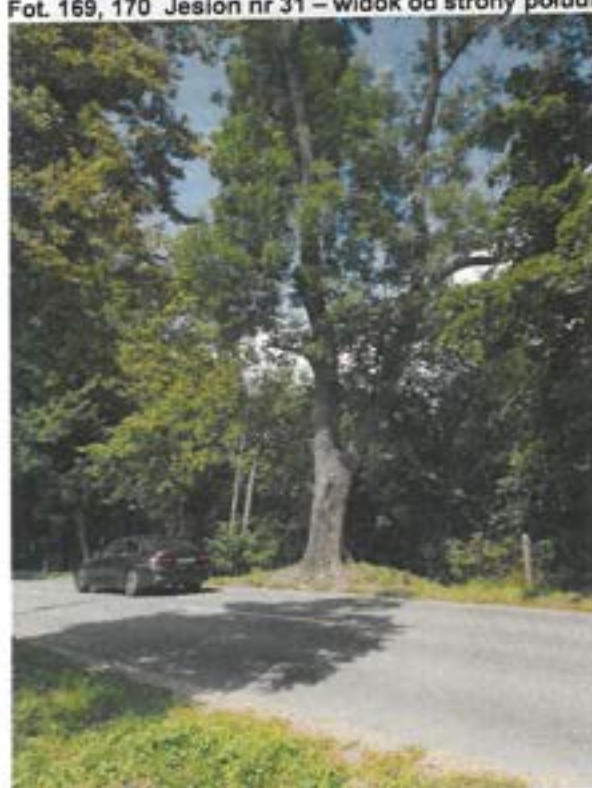
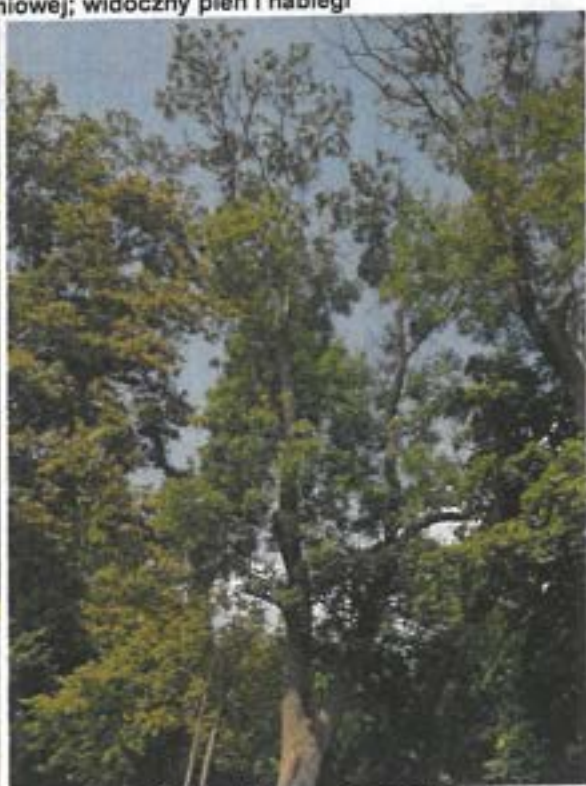
Fot. 171, 172 Jesion nr 31 – widok od strony południowo-wschodniej; widoczne nieznaczne przerzedzenie korony w części wierzchołkowej

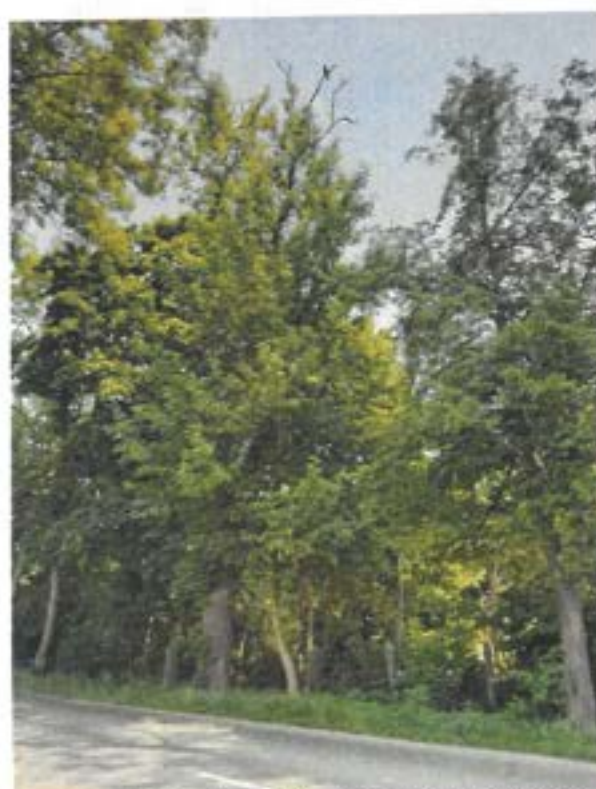
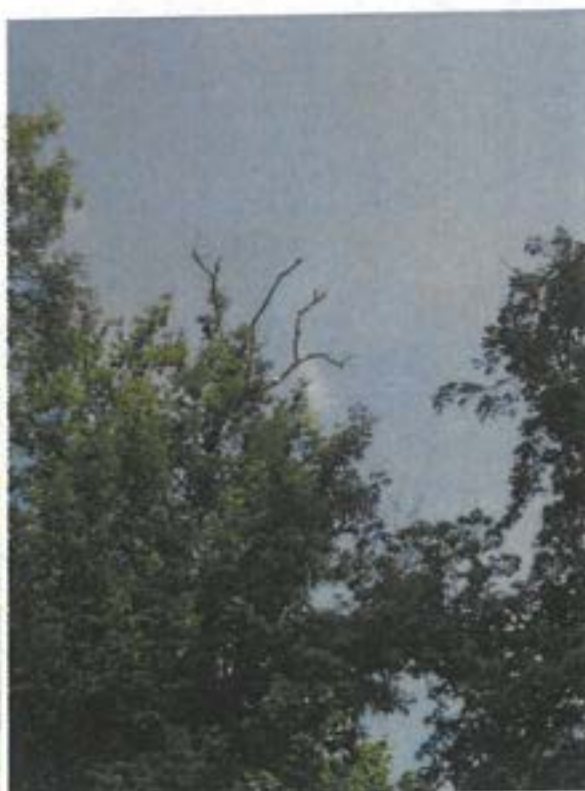
Fot. 175, 176 Jesion nr 32 – widok od strony południowo-wschodniej; korona w partiach wierzchołkowych obumarła

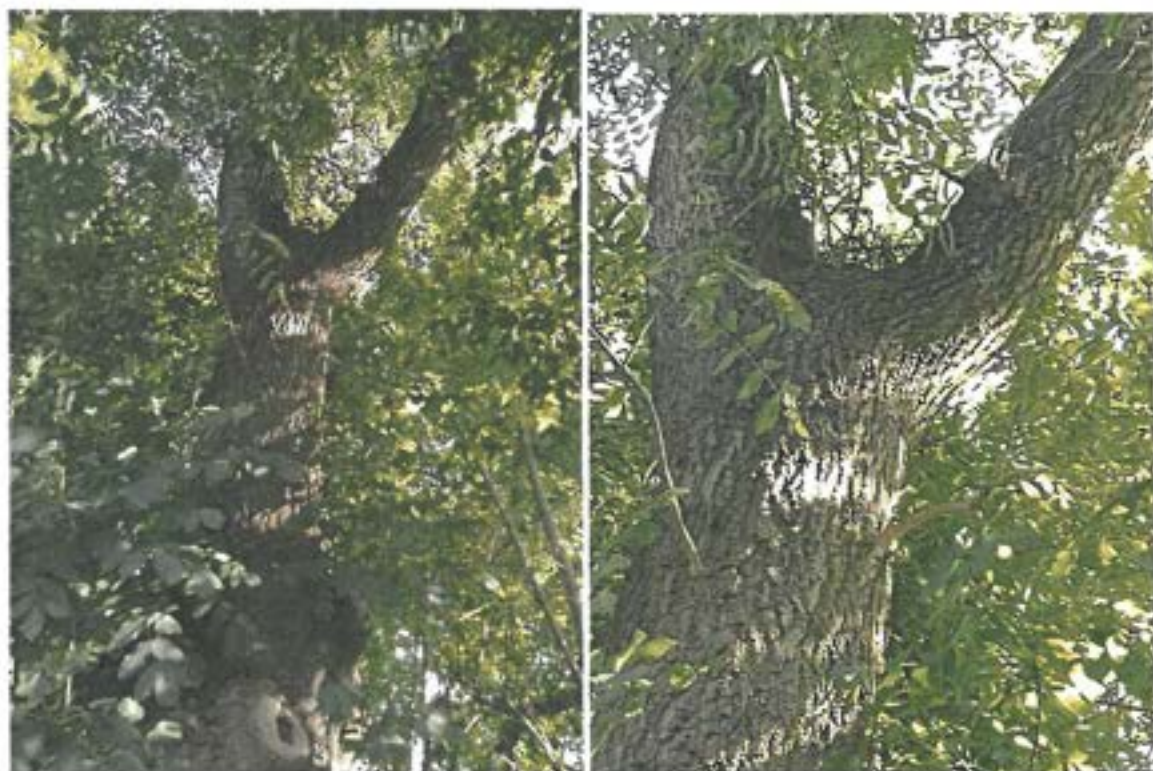
Fot. 177, 178 Jesion nr 32 – rozwidlenie U-kształtne na wysokości ok.4m; w rozwidleniu gniazdo

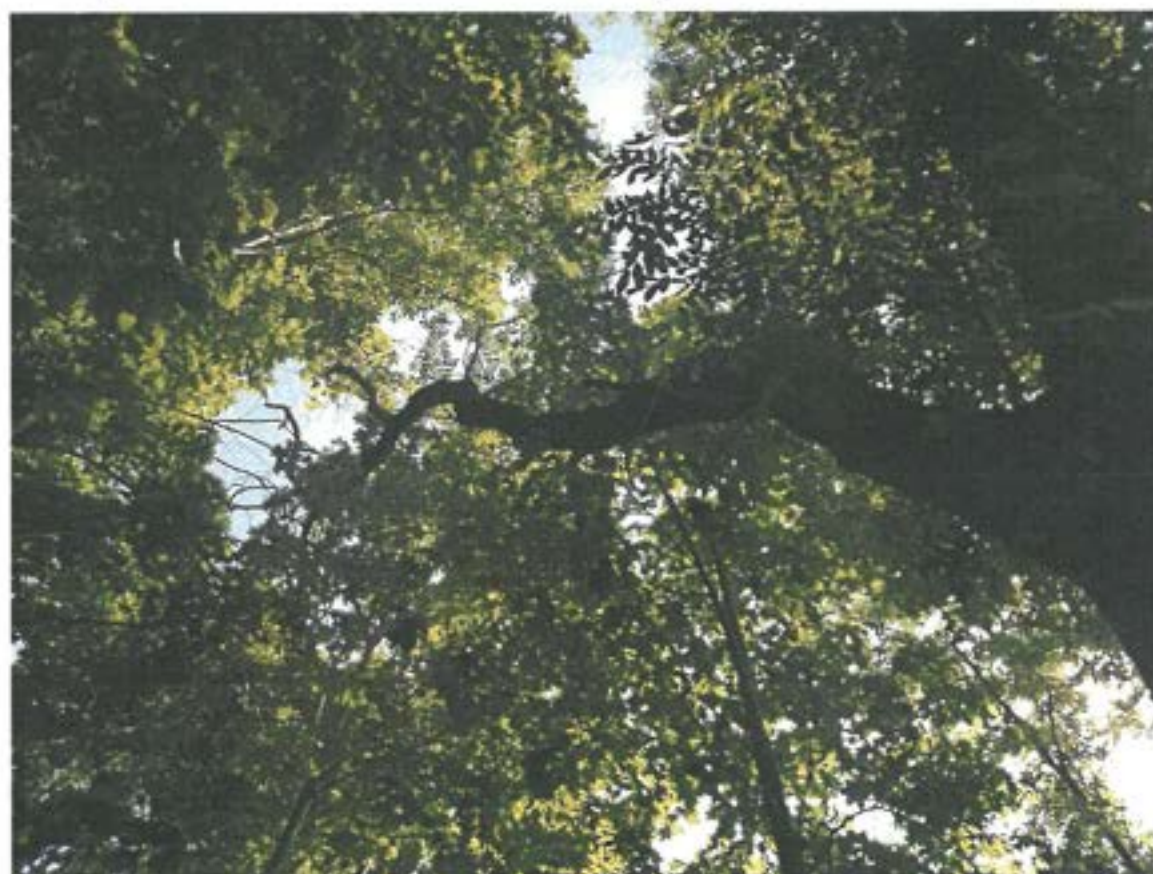
Fot. 179 Jesion nr 32 – konar od strony północnej martwy

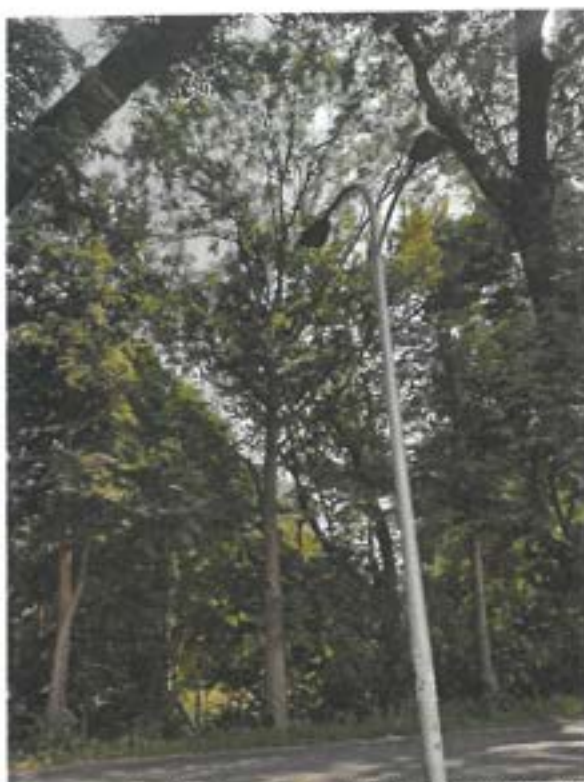
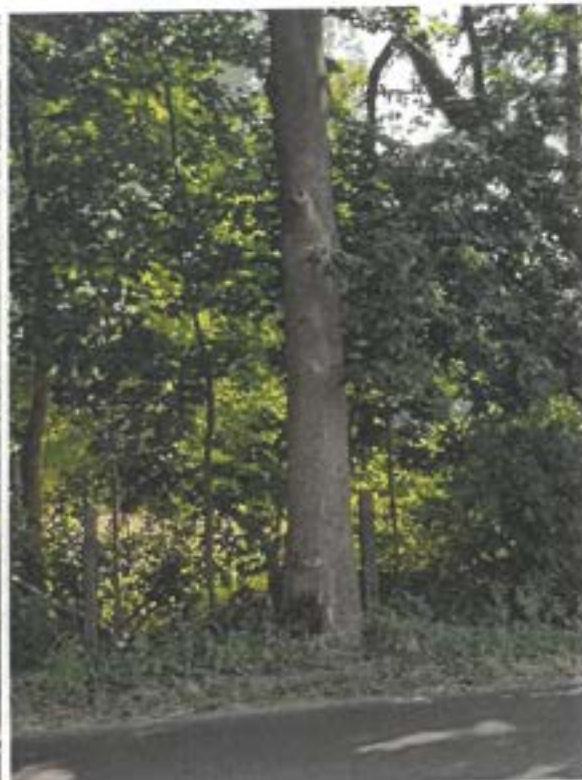
Fot. 180, 181 Jesion nr 33 – widok od strony południowo-zachodniej; drzewo proste z wyniesioną koroną, młodsze od pozostałych

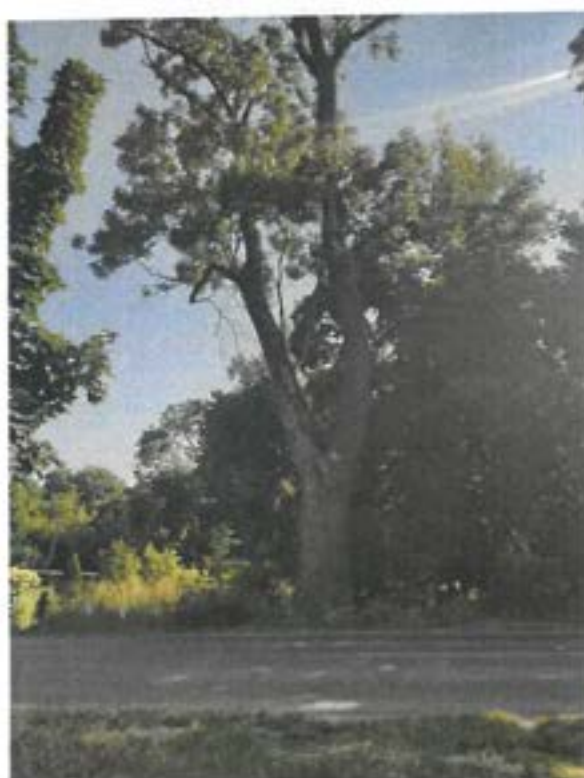
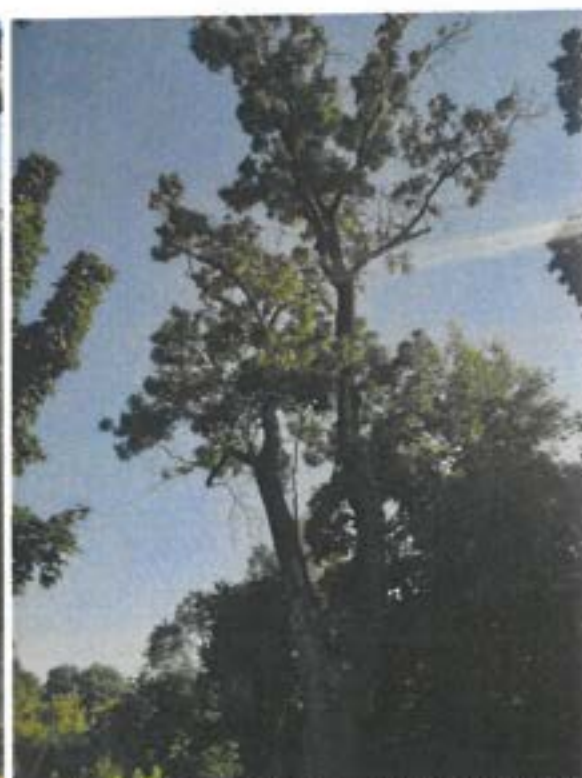
Fot. 182, 183 Jesion nr 34 – widok od strony południowej; rozwidlenie U-kształtne na wysokości ok. 4-5m; korona przerzedzona ze znaczną ilością suszu głównie w partiach wierzchołkowych

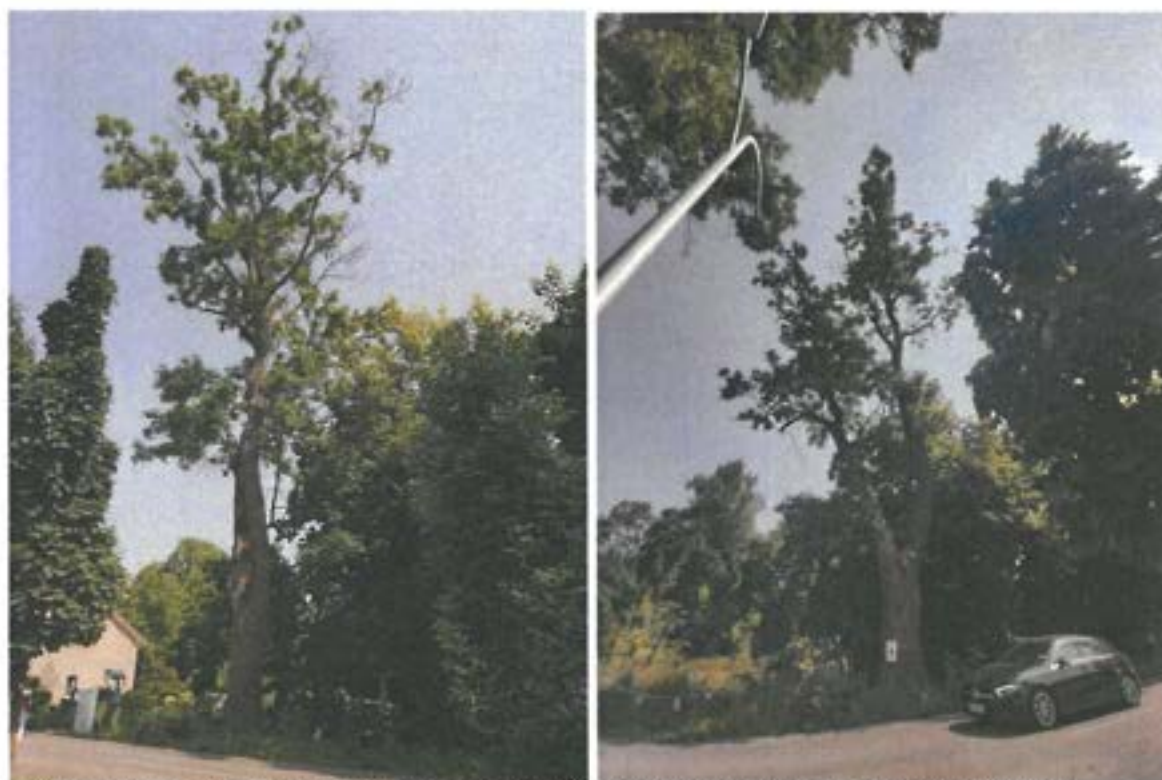
Fot. 184, 185 Jesion nr 34 – widok od strony południowo-wschodniej i południowo-zachodniej

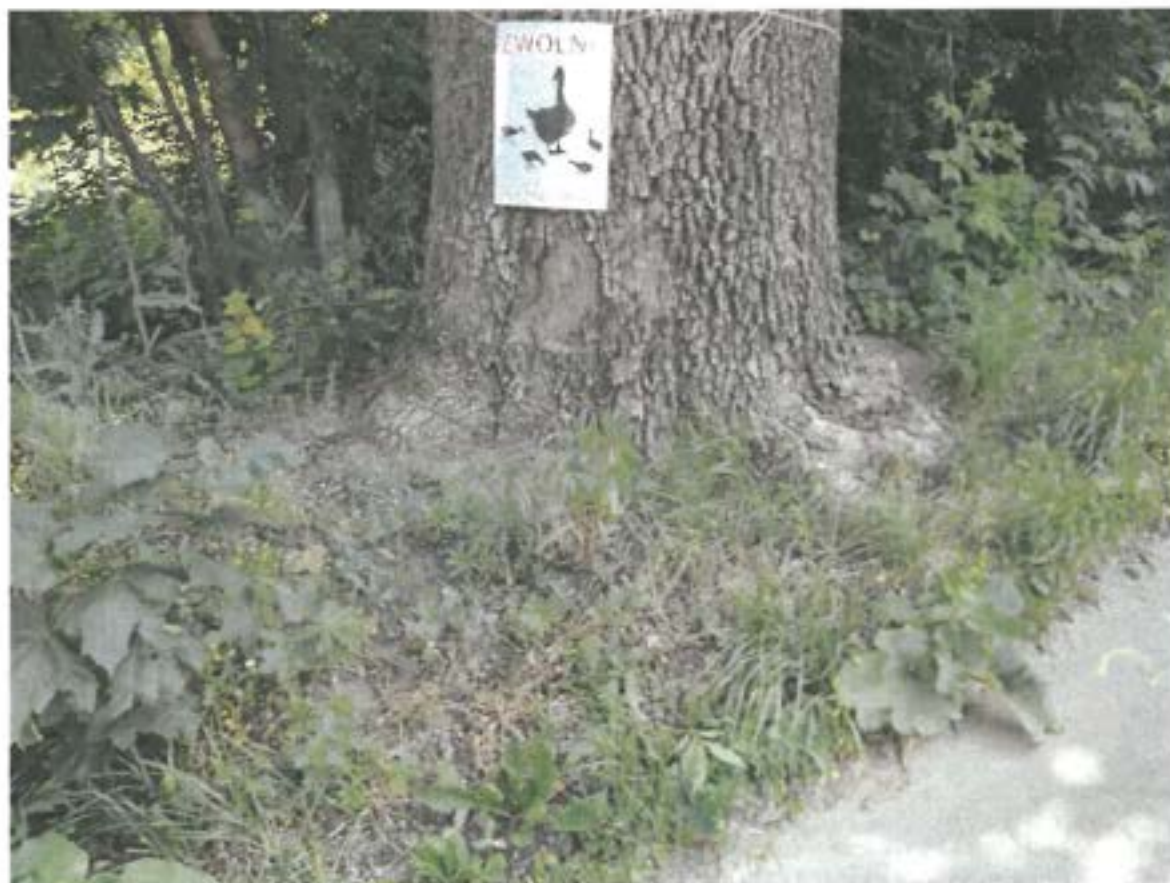
Fot. 186 Jesion nr 34 – silne, prawidłowe nabiegi bez oznak osłabienia lub rozkładu

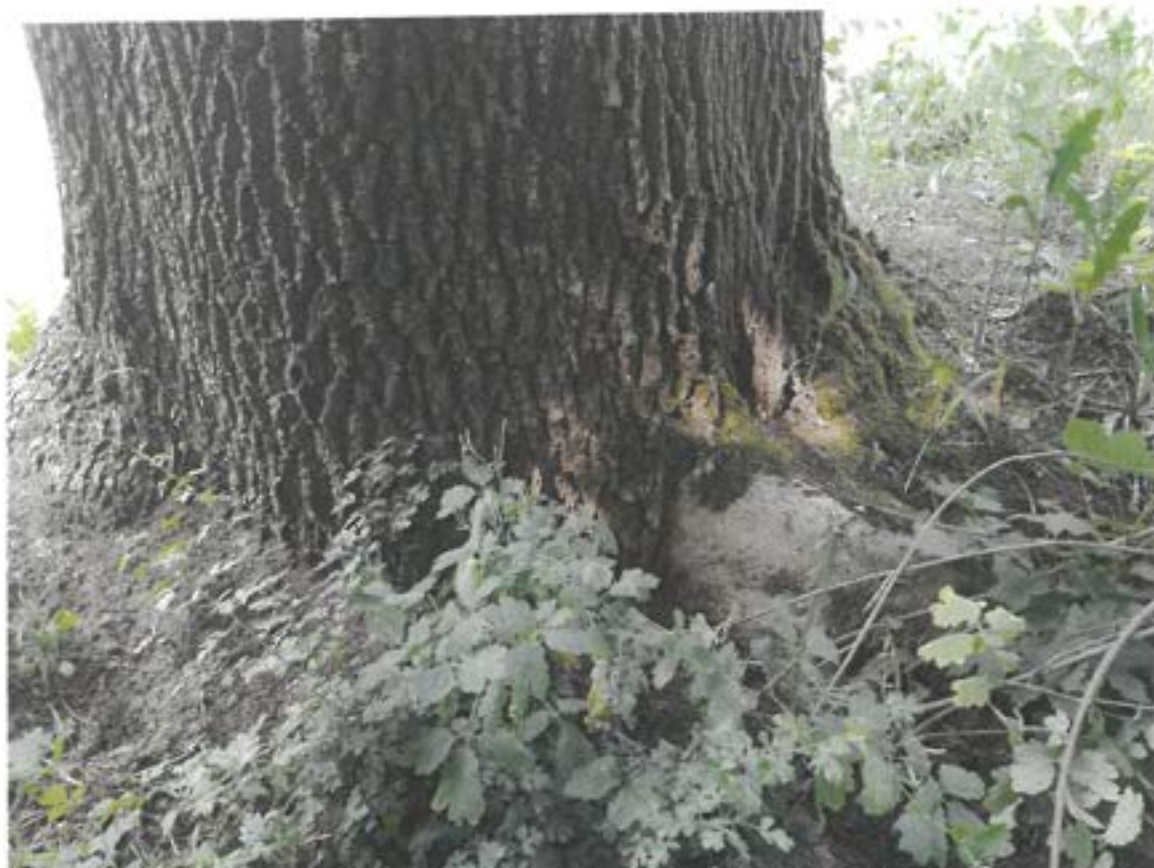
Fot. 187 Jesion nr 34 – silne, prawidłowe nabiegi bez oznak osłabienia lub rozkładu

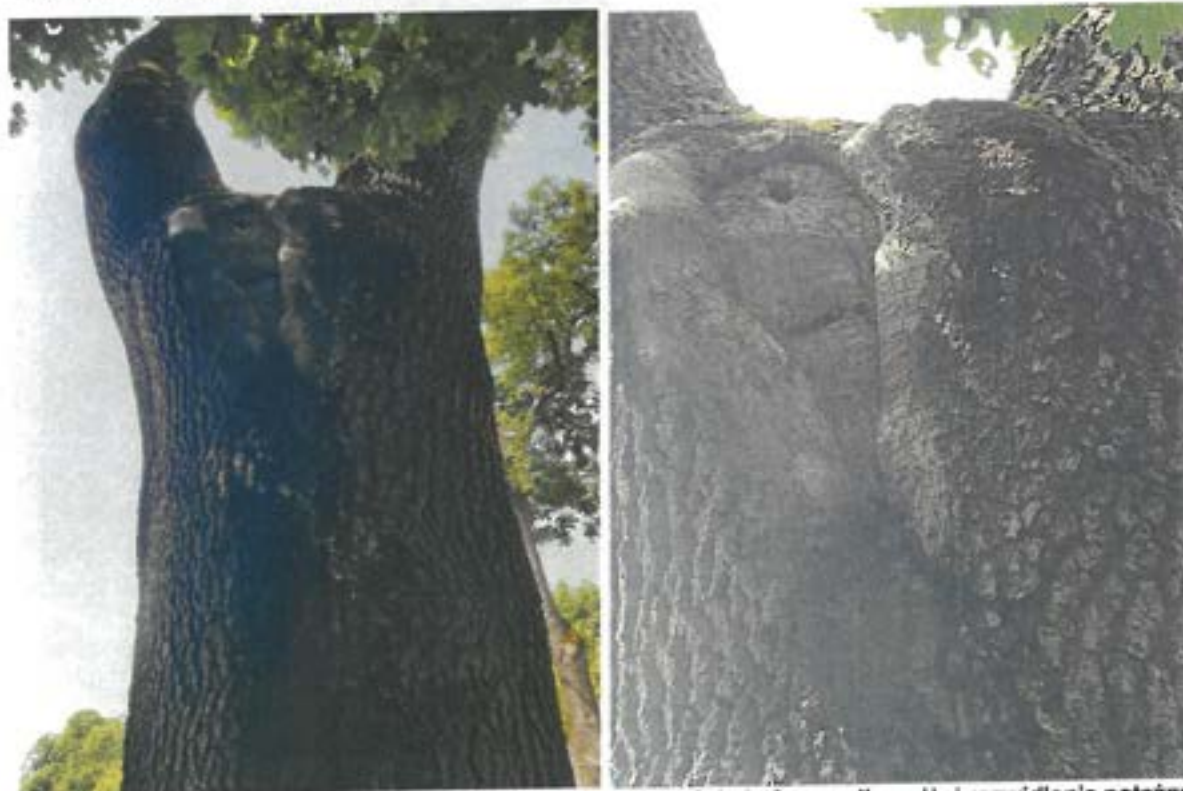
Fot. 188,189 Jesion nr 34 – od strony północnej na wysokości ok. 3m, czyli poniżej rozwidlenia potężny ślad po usuniętym w przeszłości konarze, zabliźniony jedynie na krawędziach z widocznym rozkładem w części centralnej

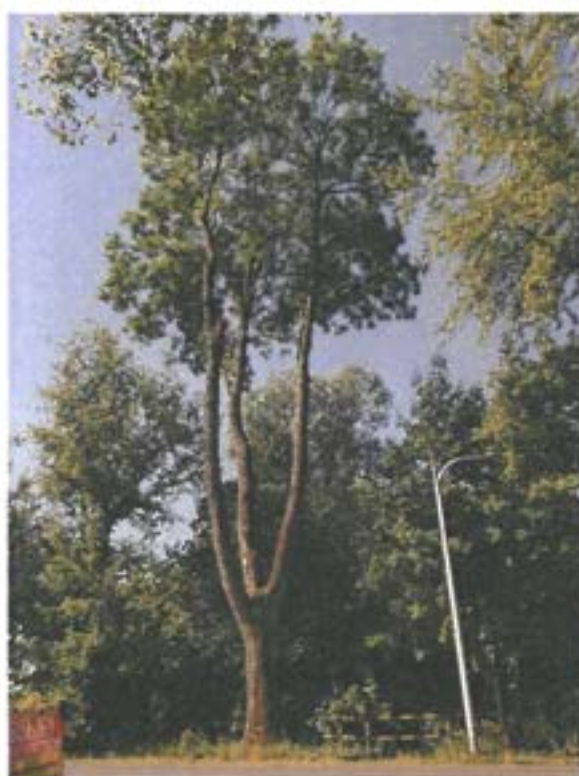
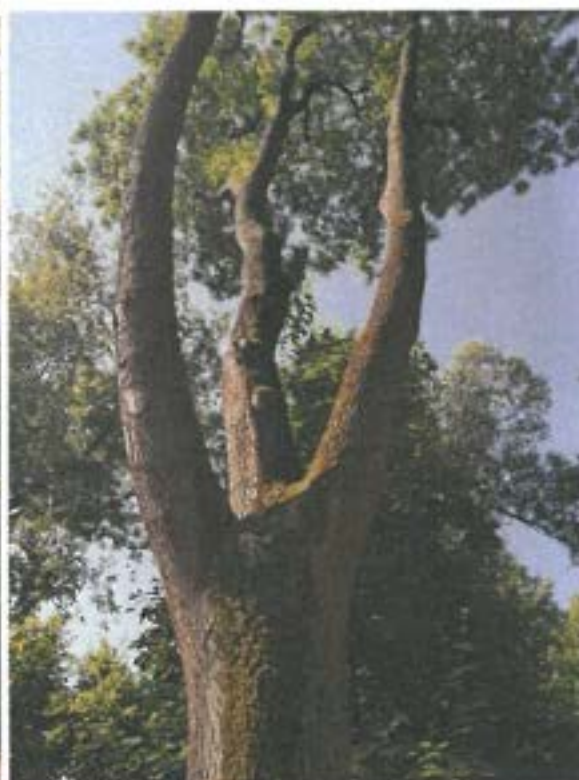
Fot. 190,191 Jesion nr 35– widok od strony północno- zachodniej; nasada korony U-kształtna na wysokości ok. 5m - 3 konary

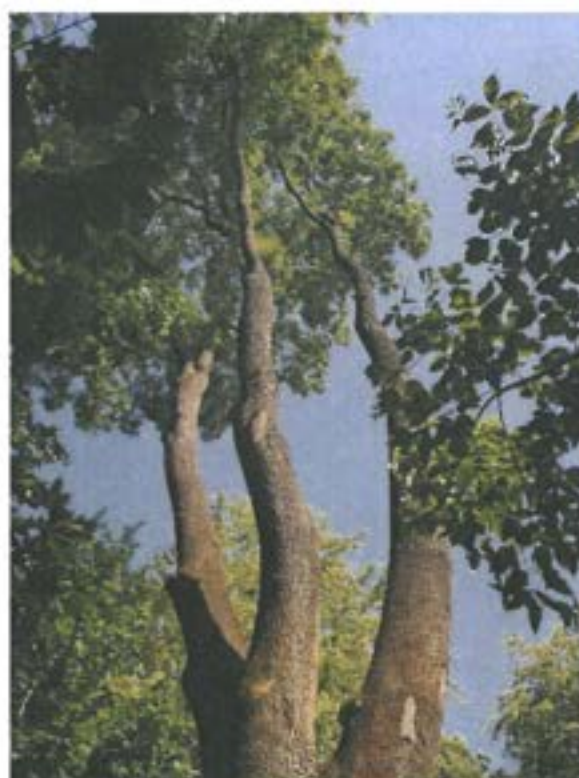
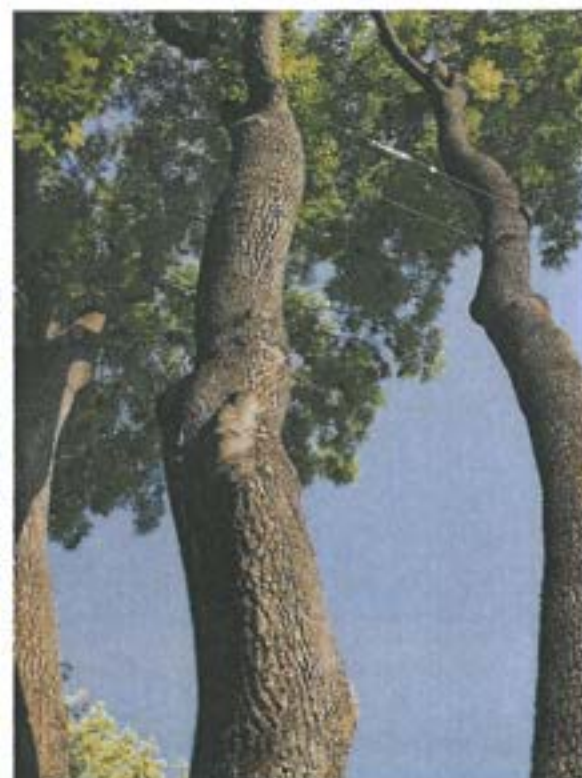
Fot. 192, 193 Jesion nr 35– na wysokości ok 18m wiązanie na dwóch konarach, przy czym jest ono zainstalowane w sposób nieprawidłowy- wzmocnienie powinno być zainstalowane na 3 konarach a samo wiązanie powinno być wyposażone w opasy dla każdego z konarów

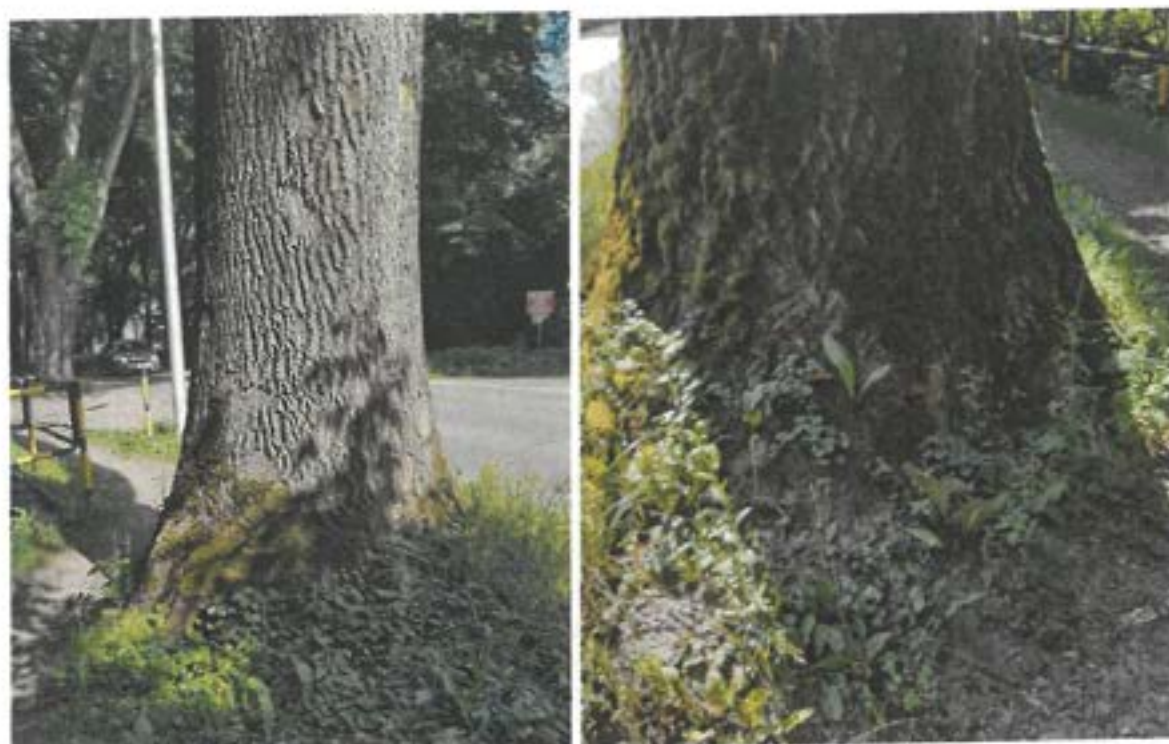
Fot. 194, 195 Jesion nr 35– nasada pnia -widok od strony wschodniej i zachodniej

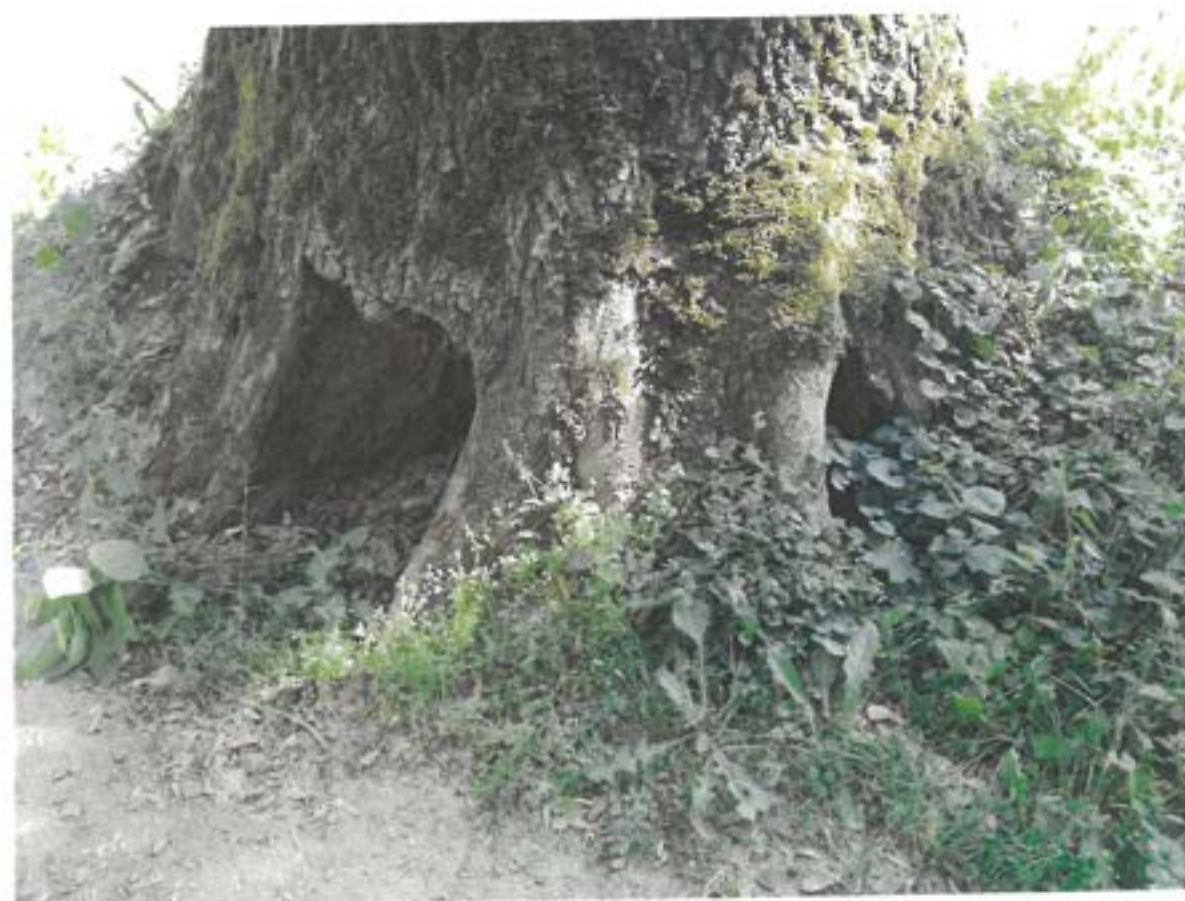
Fot. 196 Jesion nr 35– nasada pnia -widok od strony południowej -widoczne zaawansowane wypróchnienie

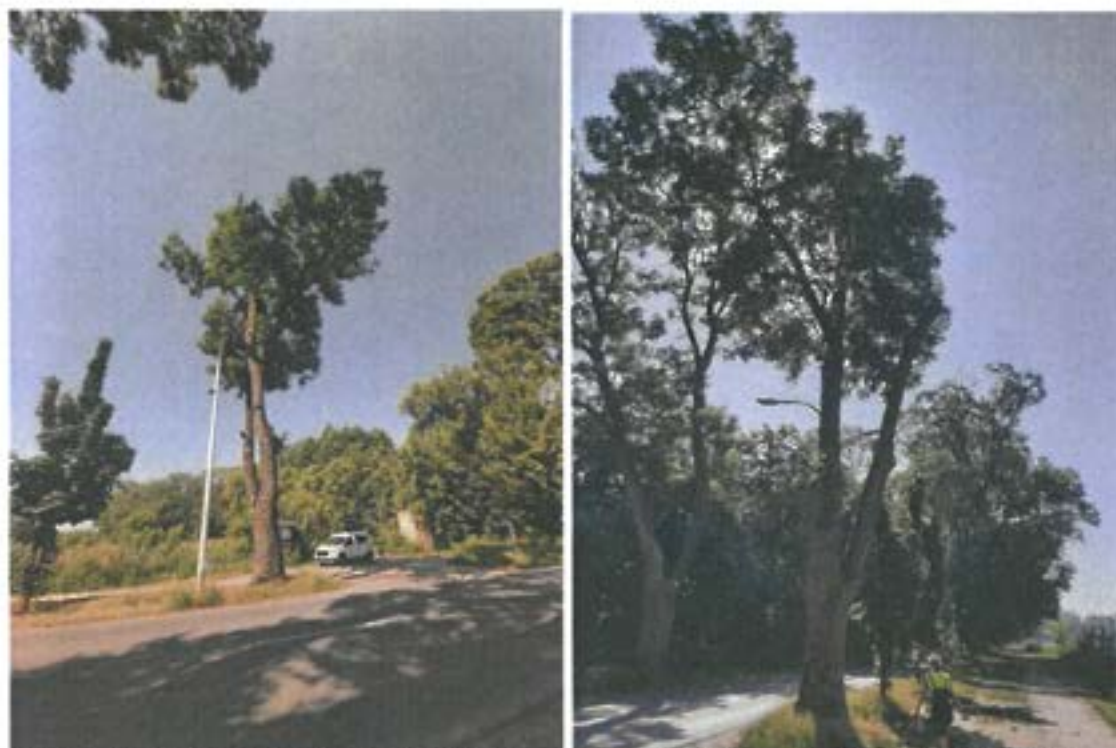
Fot. 197,198 Jesion nr 36– widok od strony północno-wschodniej oraz południowo-zachodniej

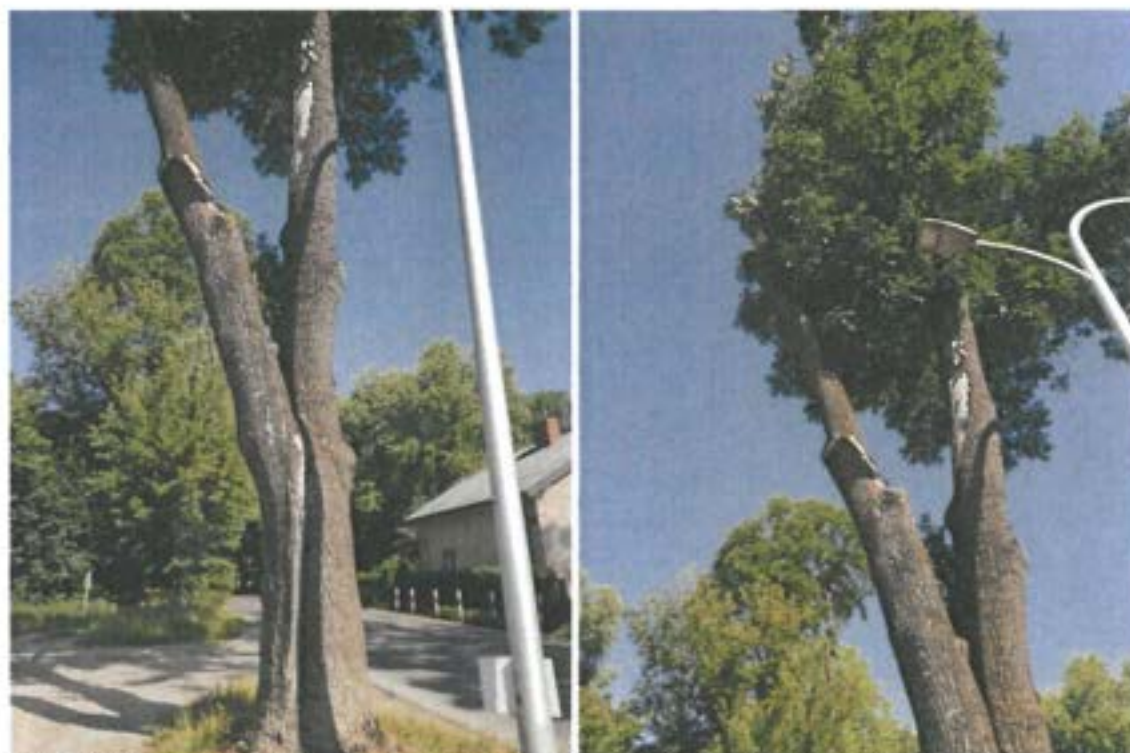
Fot. 199, 200 Jesion nr 36– konar od strony południowej martwy; koronę tworzy jedynie konar północny, który od strony wsch. i zach. posiada odsklepiającą się korę; martwica również w rejonie rozwidlenia

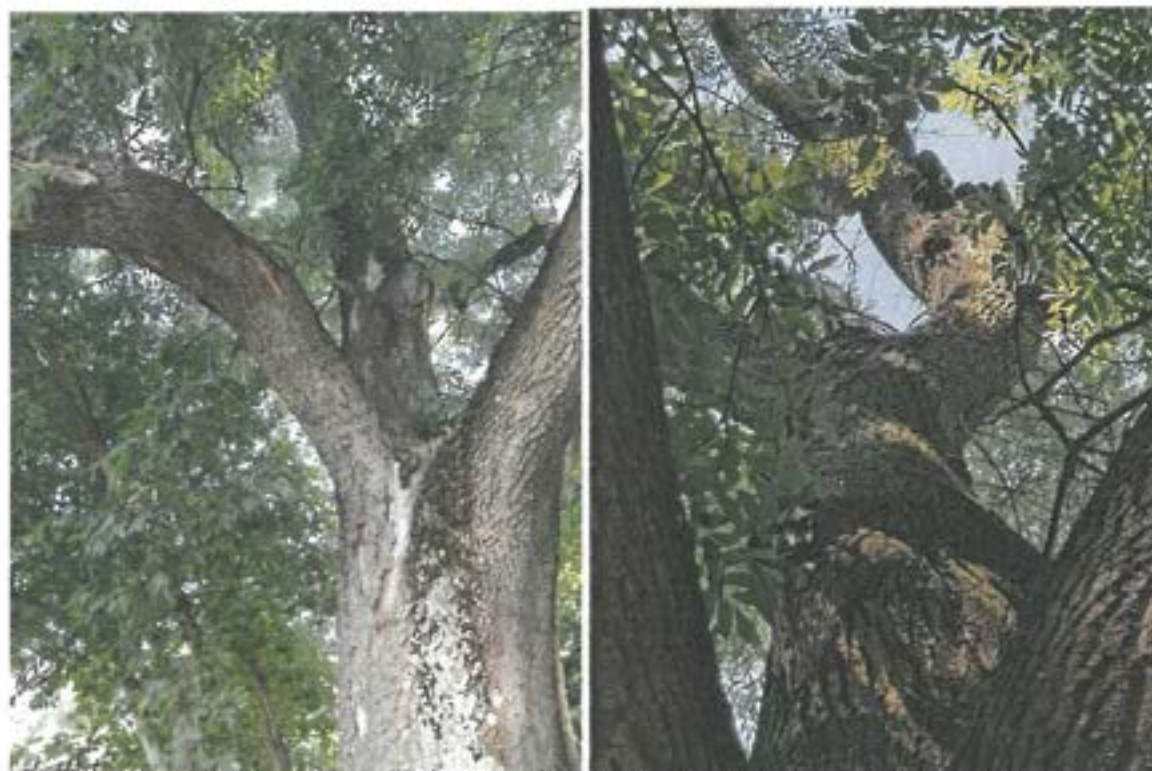
Fot. 204, 205 Jesion nr 37- widok od strony południowo-zachodniej; drzewo o potężnej konstrukcji; koronę tworzą 4 masywne konary od wysokości ok 3,5m.; konary od strony południowej i północnej to martwe, kilkumetrowe kikuty

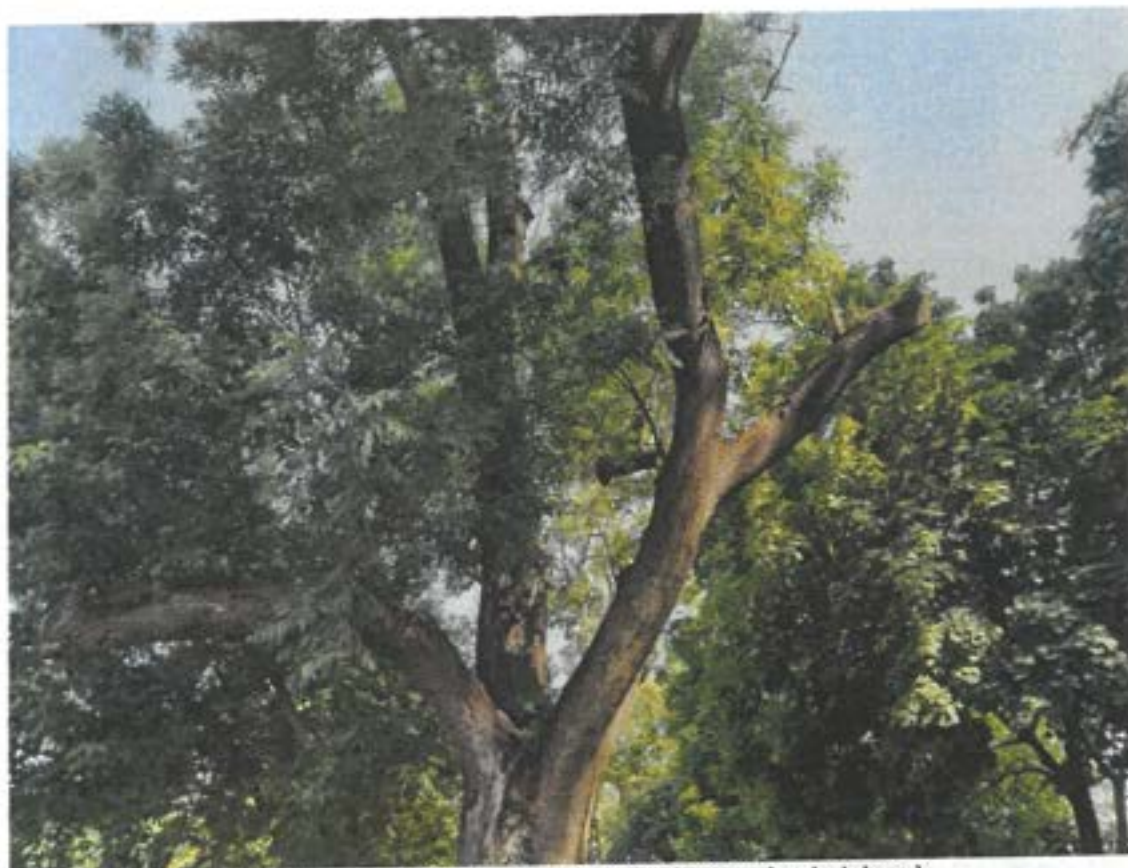
Fot. 206, 207 Jesion nr 37- nasada korony i konar centralny masowo pokryty owocnikami gmatwicy chropowatej (*Daedaleopsis confragosa*)

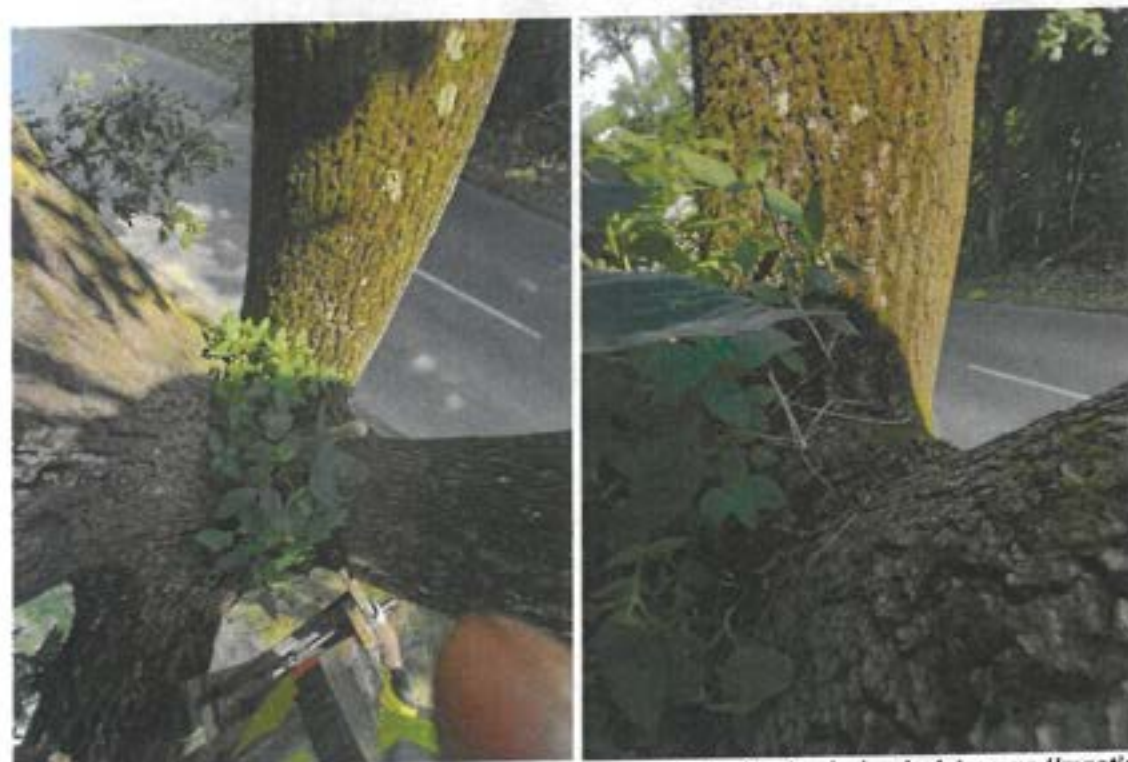
Fot. 208 Jesion nr 37- widoczne martwe konary -kikuty (północny i południowy)

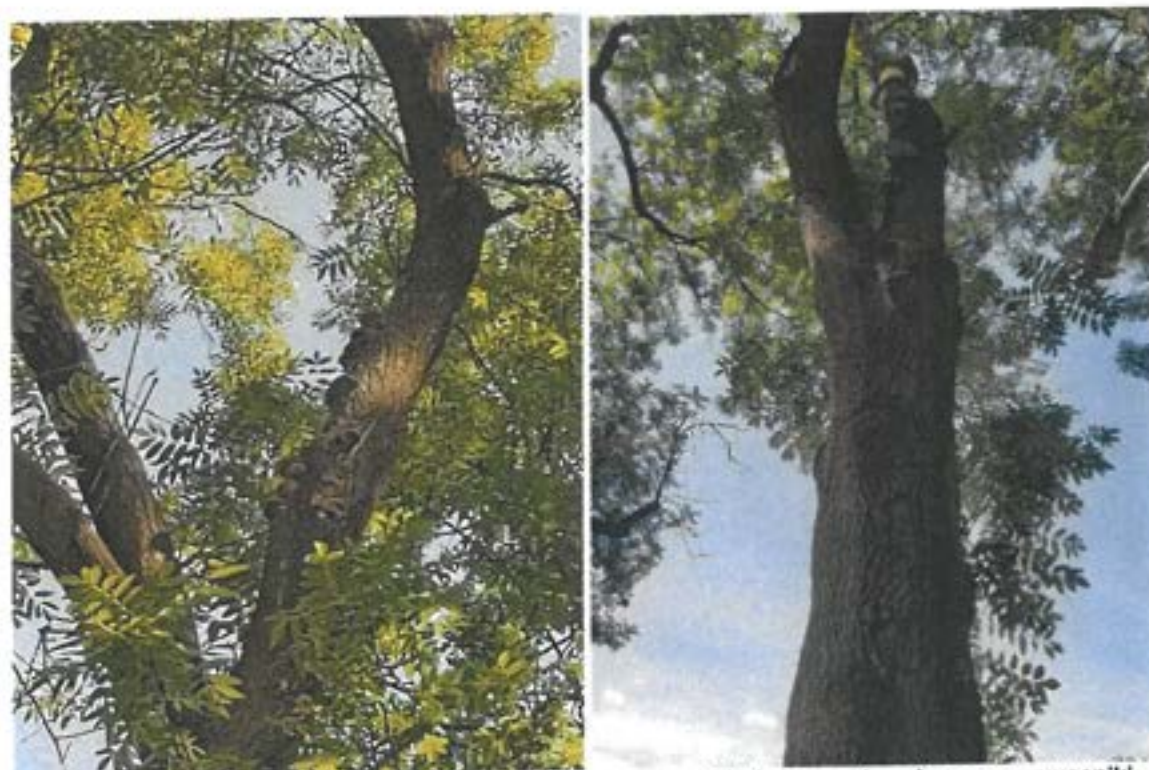
Fot. 214, 215 Jesion nr 38- widok od strony południowo-wschodniej; korona z ok 20% udziałem suszu

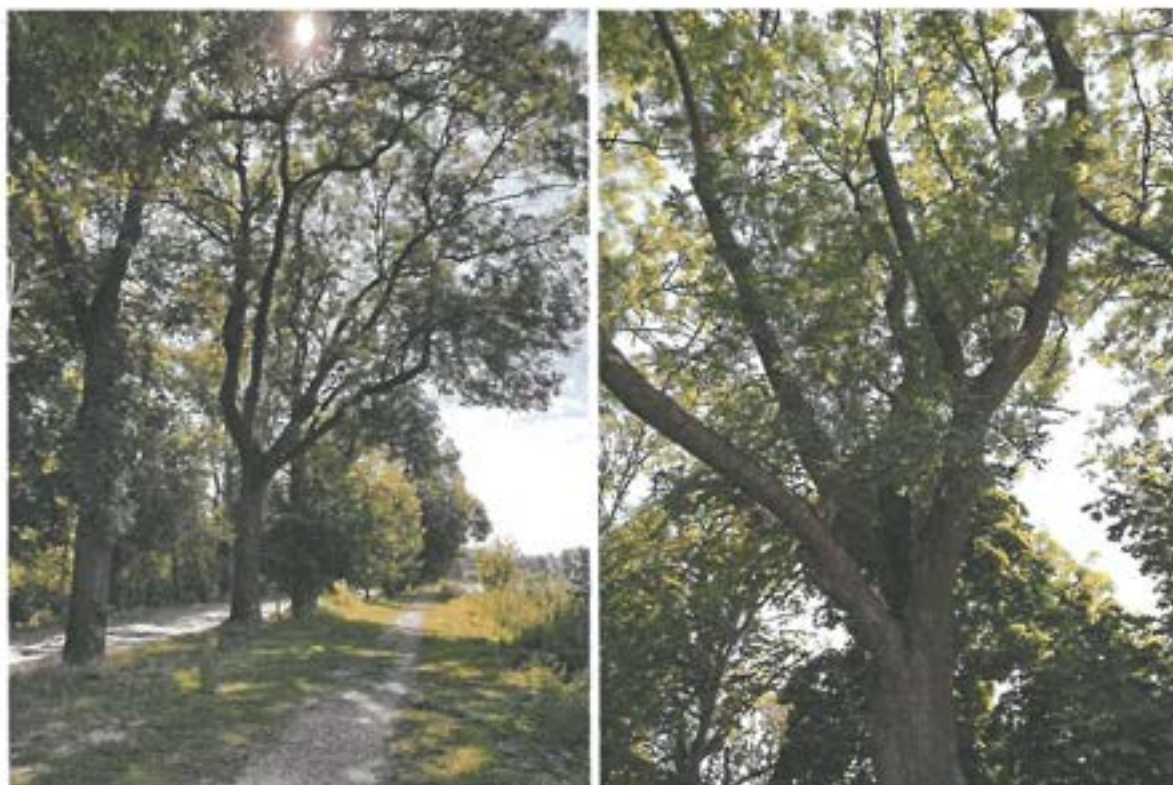
Fot. 216, 217 Jesion nr 38- na konarze od strony południowej (od strony stawu) masowe owocniki gmatwicy chropowatej (*Daedaleopsis confragosa*); stosunkowo wąska korona

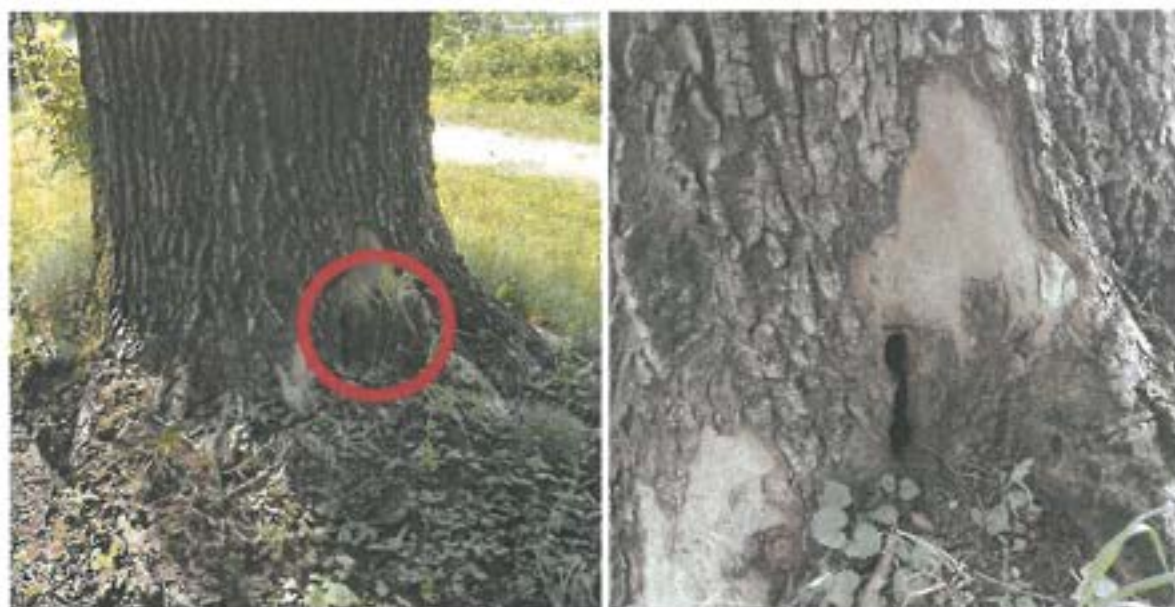
Fot. 225, 226 Jesion nr 40- widok od strony wschodniej; drzewo proste, o wyniosłej, przewodnikowej konstrukcji

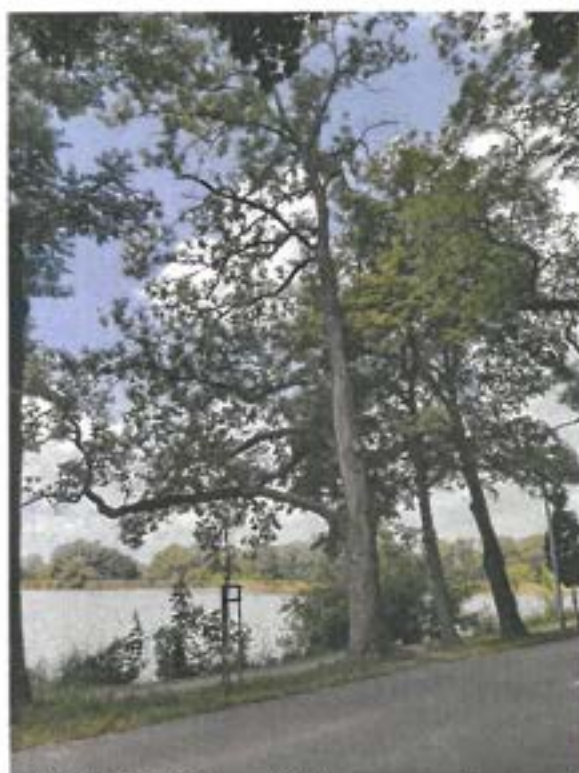
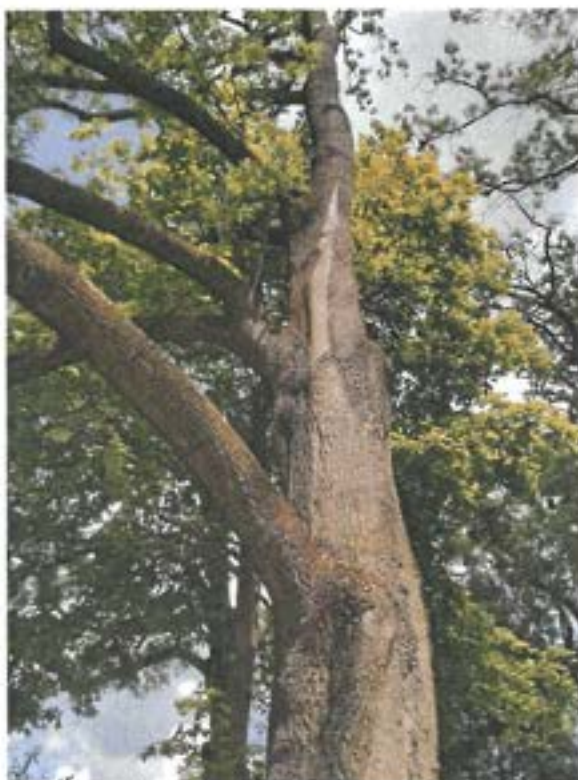
Fot. 244, 245 Jesion nr 44- na wysokości ok. 3m od strony południowo-zachodniej niezabliźniony ślad po nieprawidłowo wyciętym konarze z cieniem asymilatów

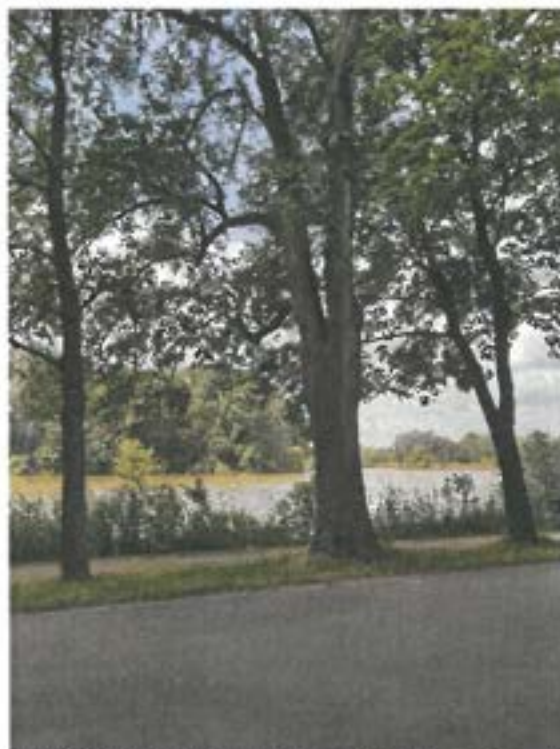
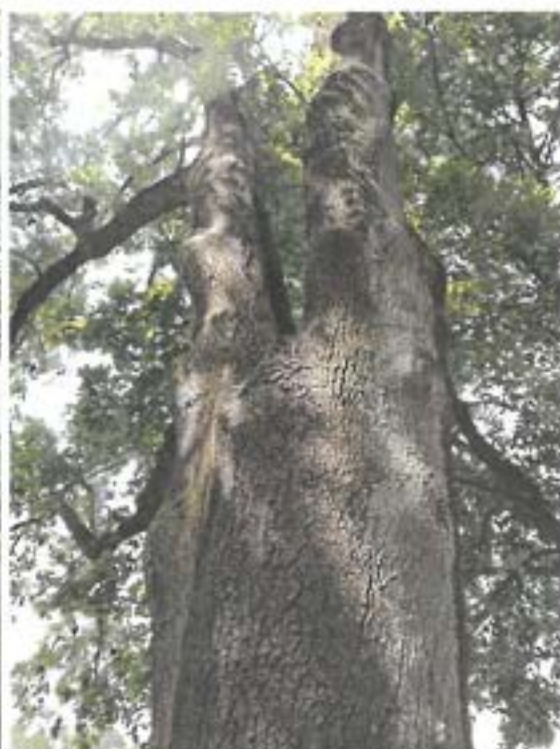
Fot. 251, 252 Jesion nr 46- złamany przewodnik; od strony zachodniej pęknięcie w pniu sięgające do wysokości ok 2m, częściowo zabliźnione
