W nawiązaniu do mojej interpelacji z dnia 08.07.2021 oraz odpowiedzi Starostwa Powiatowego z dnia 15.07.2021 proszę o udostępnienie, w formie elektronicznej lub papierowej, wykonanej na zlecenie starostwa „Ekspertyzy dendrologicznej dla zieleni i drzew rosnących w miejscowości Falenty gm, Raszyn”.

W odpowiedzi na wniosek Pani Katarzyny Klimaszewskiej – Radnej Powiatu Pruszkowskiego z 2 września 2021 r. przekazuję kopię ekspertyzy dendrologicznej drzew rosnących w miejscowości Falenty, gmina Raszyn, przygotowaną przez Centrum Pielęgnacji Drzew Chachulscy SP.J.

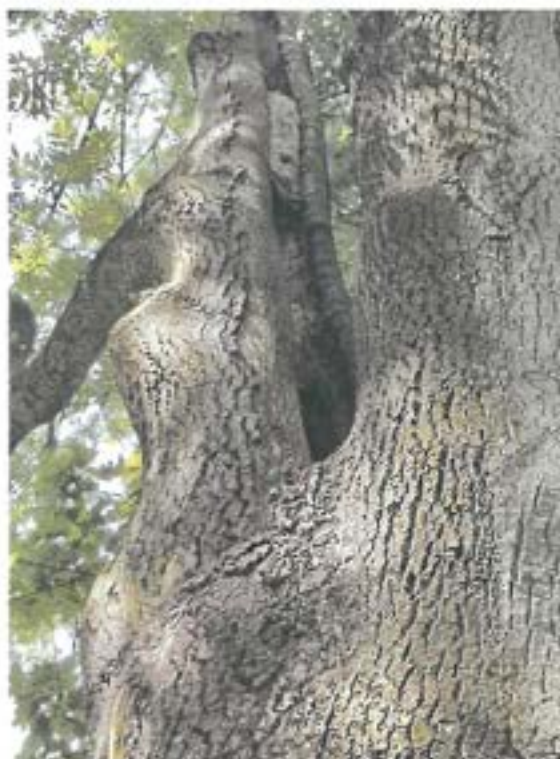
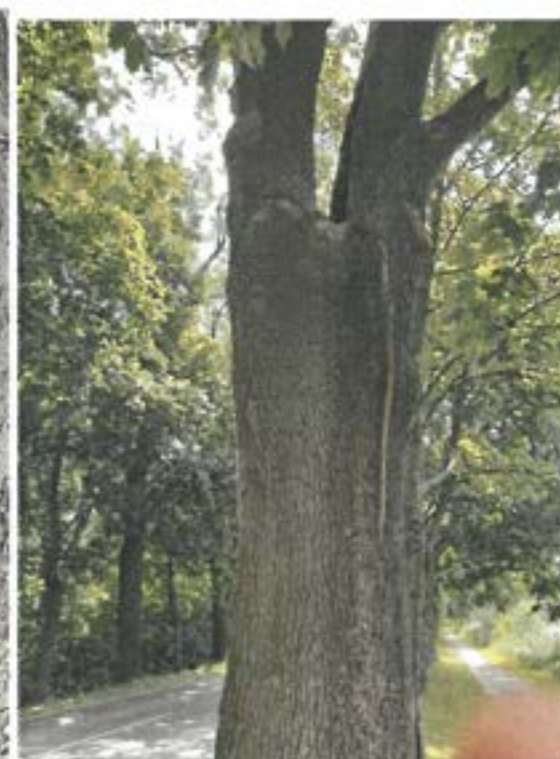
Fot. 253, 254 Jesion nr 47- rozwidlenie na dwa, główne konary konstrukcyjne od wysokości ok. 4m. rozwidlenie U-kształtne, prawidłowe

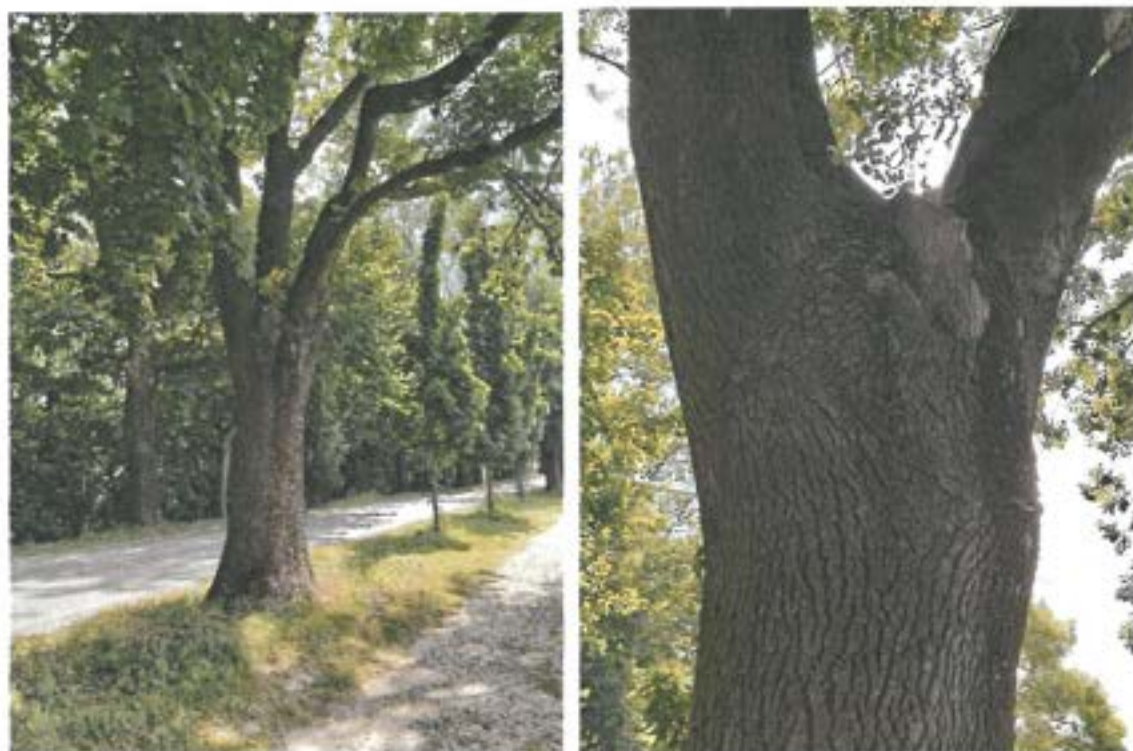
Fot. 260, 261 Jesion nr 48- widok od strony północno-wschodniej; nasada korony z widocznym ubytkiem rynnowym po wewnętrznej stronie południowego konaru

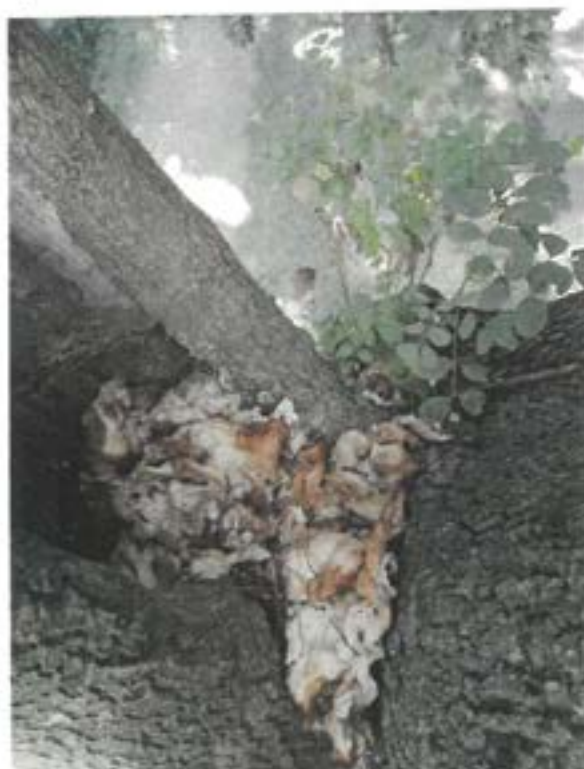
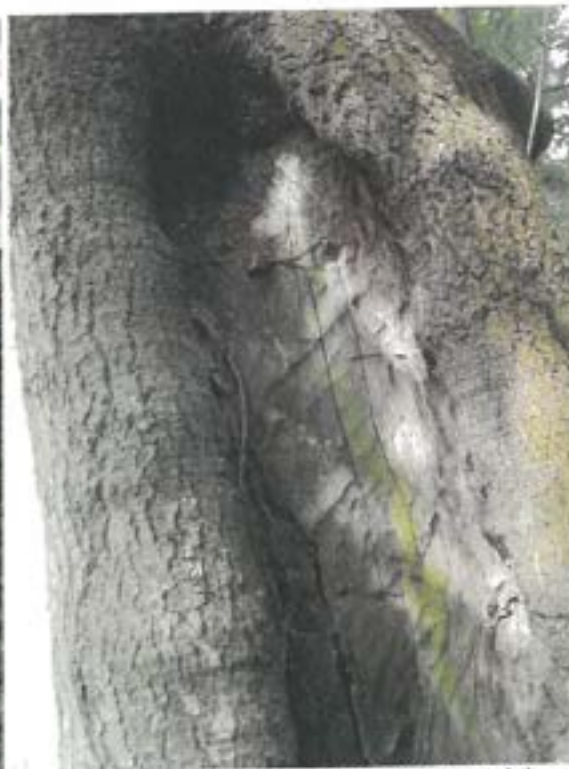
Fot. 264 Jesion nr 48- od strony północnej między nabiegami ubytek z rozkładem; sondowanie wykazało rozległy rozkład (sonda weszła na całą długość); widoczna biała zgnilizna, opukiwanie pnia młotkiem wykazało obecność pustych przestrzeni do wysokości ok 1,5m

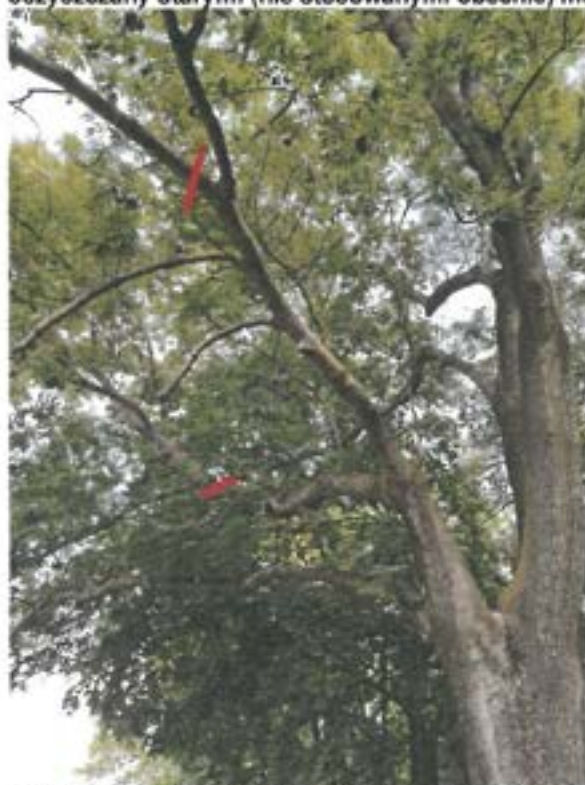
Fot. 265, 266 Jesion nr 48- w rozwidleniu resztki owocnika żółciaka siarkowego (*Laetiporus sulphureus*) oraz siewki roślin zielnych, m.in. glistnika jaskółczeziela; inspekcja w koronie wykazała obecność wielu owocników żółciaka -to świadczy o osłabionym mocowaniu konarów. Ścianki ubytku rynnowego twarde,

nie wykazujące postępującego rozkładu; powierzchnia ubytku wskazuje, że był on w przeszłości oczyszczany starymi (nie stosowanymi obecnie) metodami

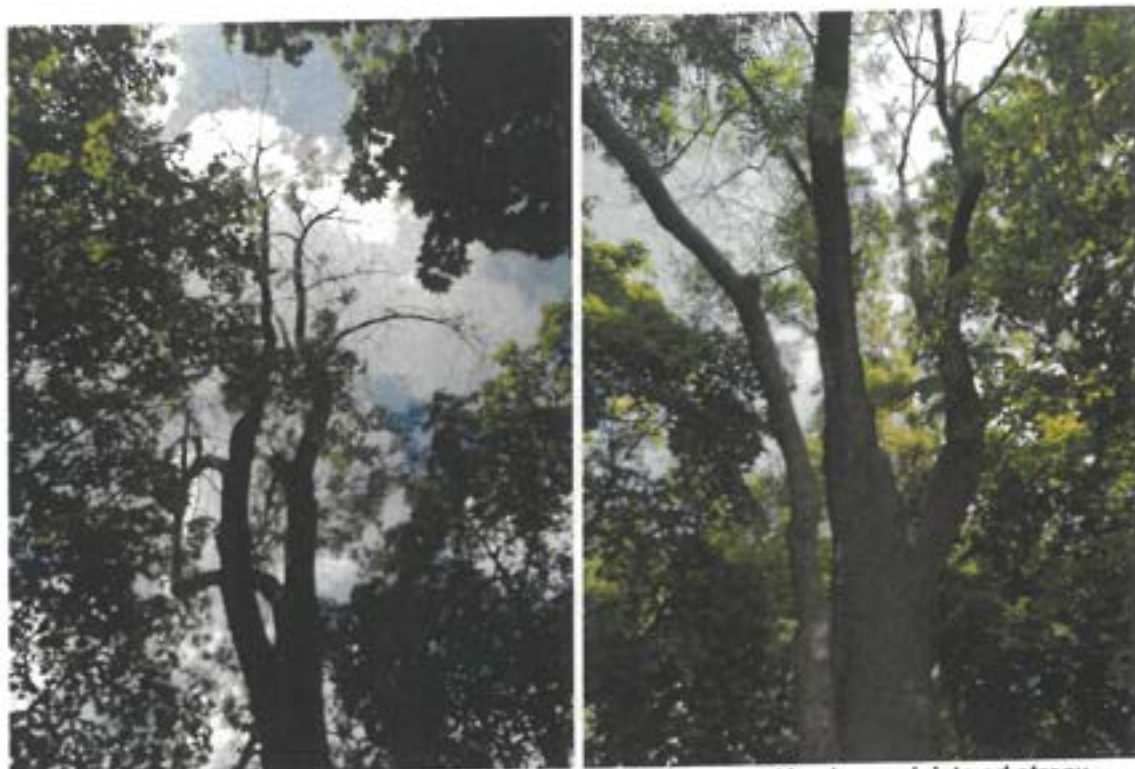
Fot. 268, 269 Jesion nr 49- widok od strony północnej; na konarze zachodnim od strony wsch. kikut po wyłamanym bocznym konarze o długości ok 40cm z postrzępionymi krawędziami i rozkładem

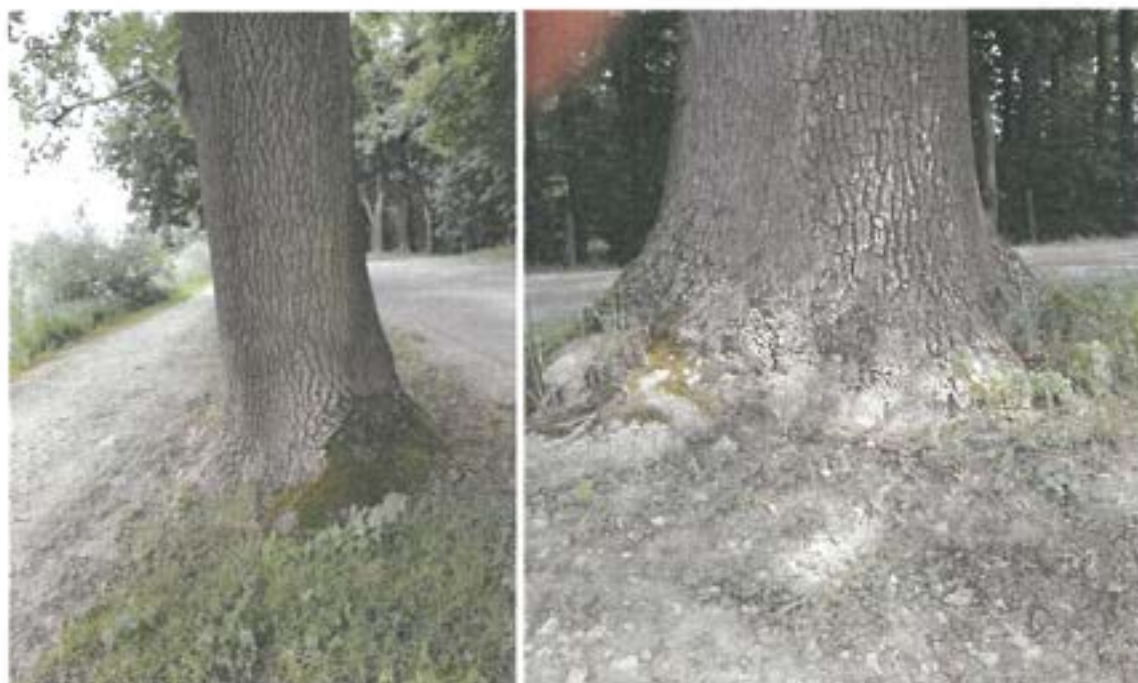
Fot. 271, 272 Jesion nr 50- drzewo proste o wyniesionej konstrukcji, rozwidlenie V-kształtne, prawidłowe na wysokości ok 8m, na wysokości ok. 5,5m od strony południowej pod kątem niemal 90 stopni wyrasta konar, korona asymetryczna, rozwinięta głównie od strony południowej, średnio zagęszczona

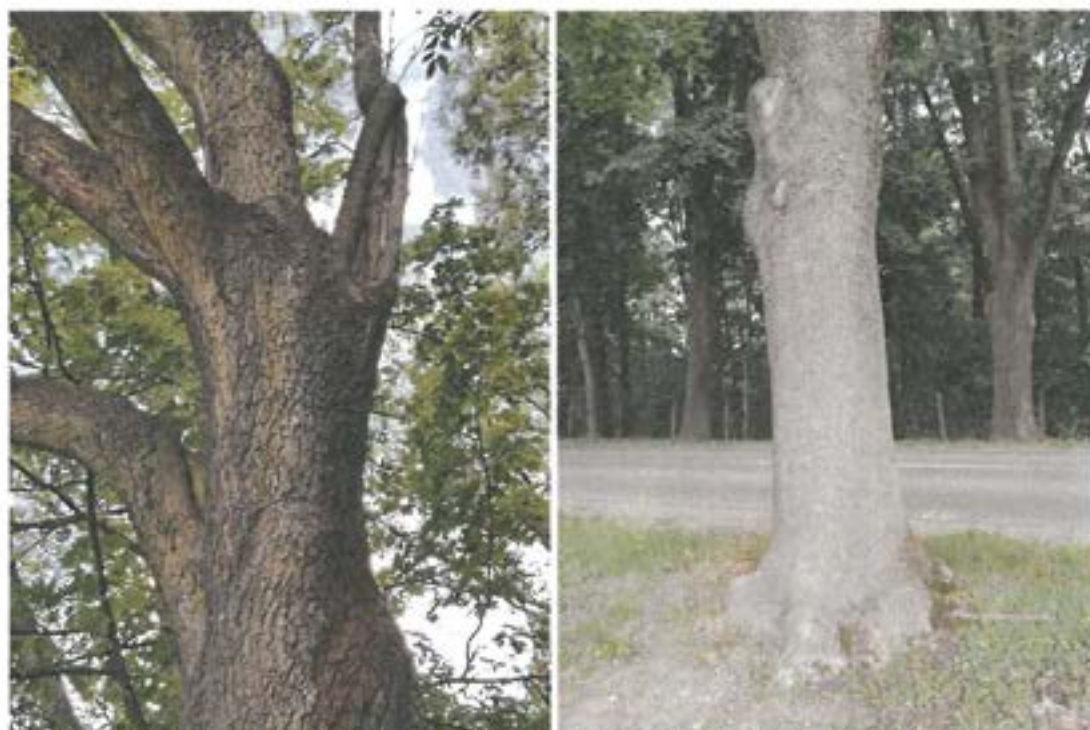
Fot. 277, 278 Jesion nr 51- inspekcja w koronie wykazała, że ścianki ubytku są twarde, bez oznak świeżego rozkładu

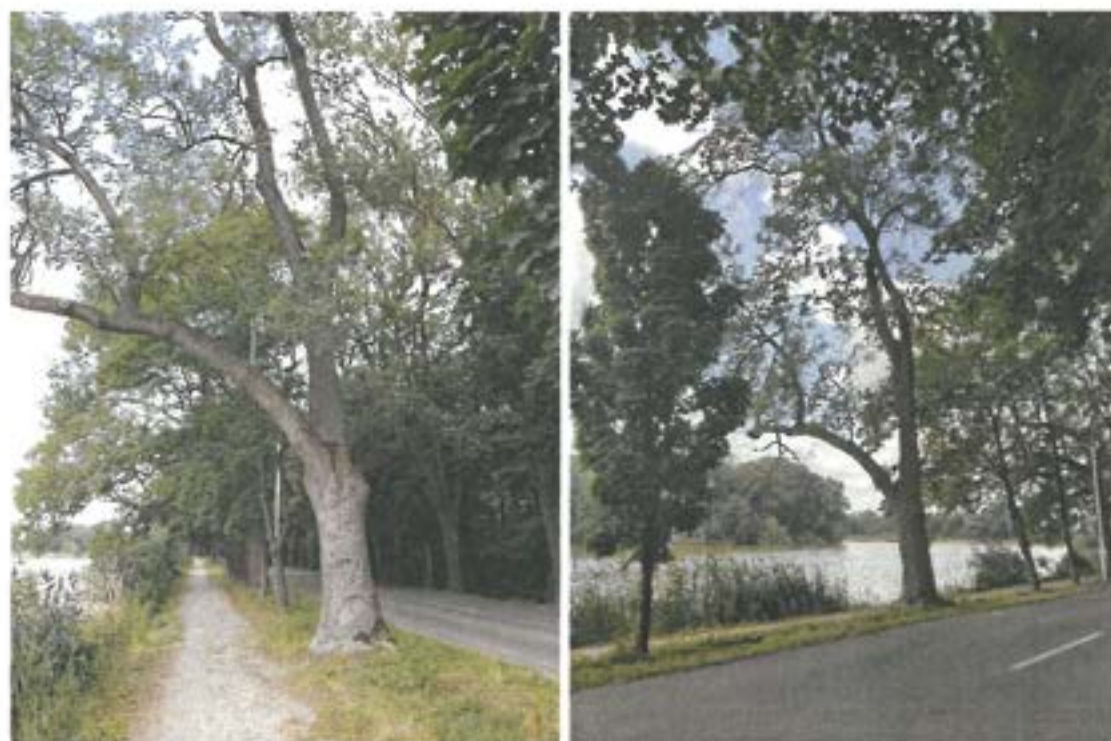
Fot. 279, 280 Jesion nr 51- nasada korony; pień prosty z silnymi nabiegami korzeniowymi

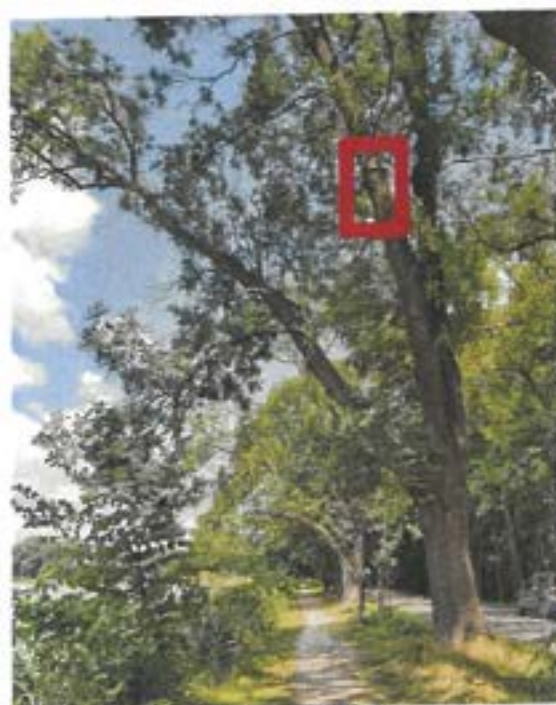
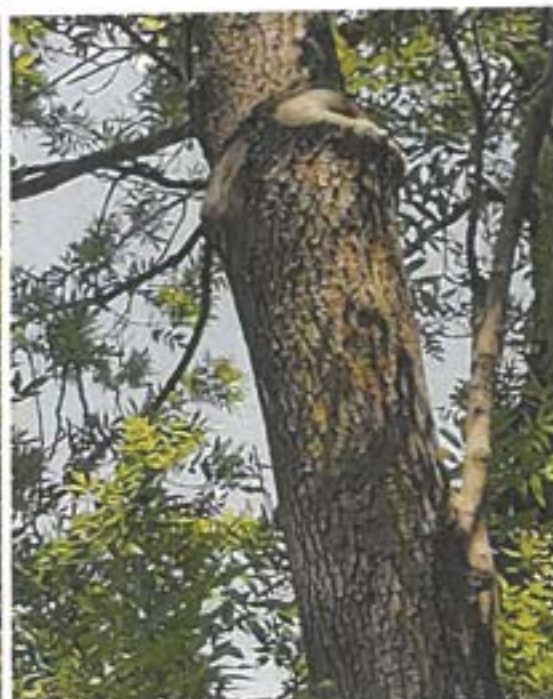
Fot. 289, 290 Jesion nr 53- drzewo odchylone od pionu ok. 10 stopni w kierunku południowym, rozgałęzienie na wysokości ok. 4m, U-kształtne, prawidłowe z widoczną bruzda korową,

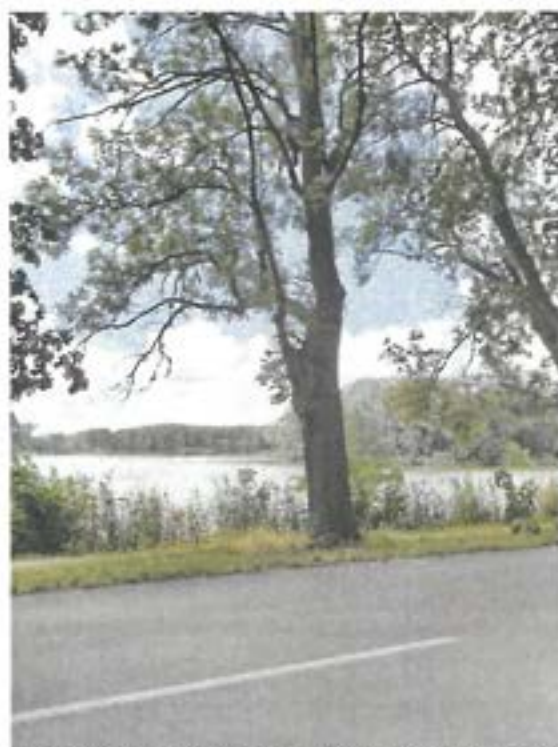
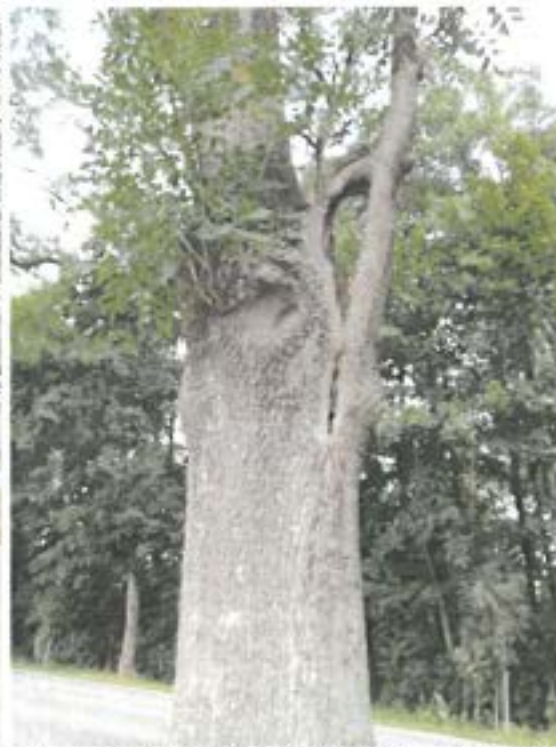
Fot. 293 Jesion nr 53- nabiegi wyraźne, typowe dla gatunku, nieznacznie uszkodzone powierzchniowo od strony północnej (od strony ulicy)

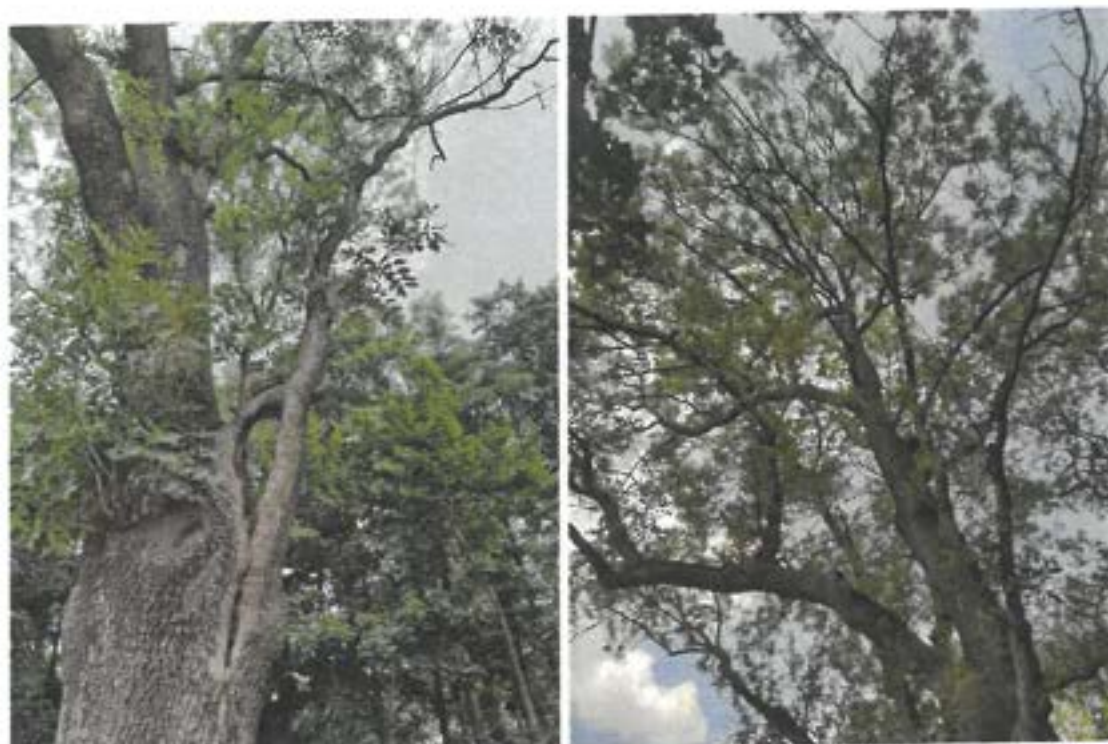
Fot. 294, 295 Jesion nr 54- widok od strony północno-wschodniej; drzewo odchylone od pionu ok. 10 stopni w kierunku południowym, na wysokości ok. 3m od strony wschodniej ubytek w formie komina o średnicy ok 40cm

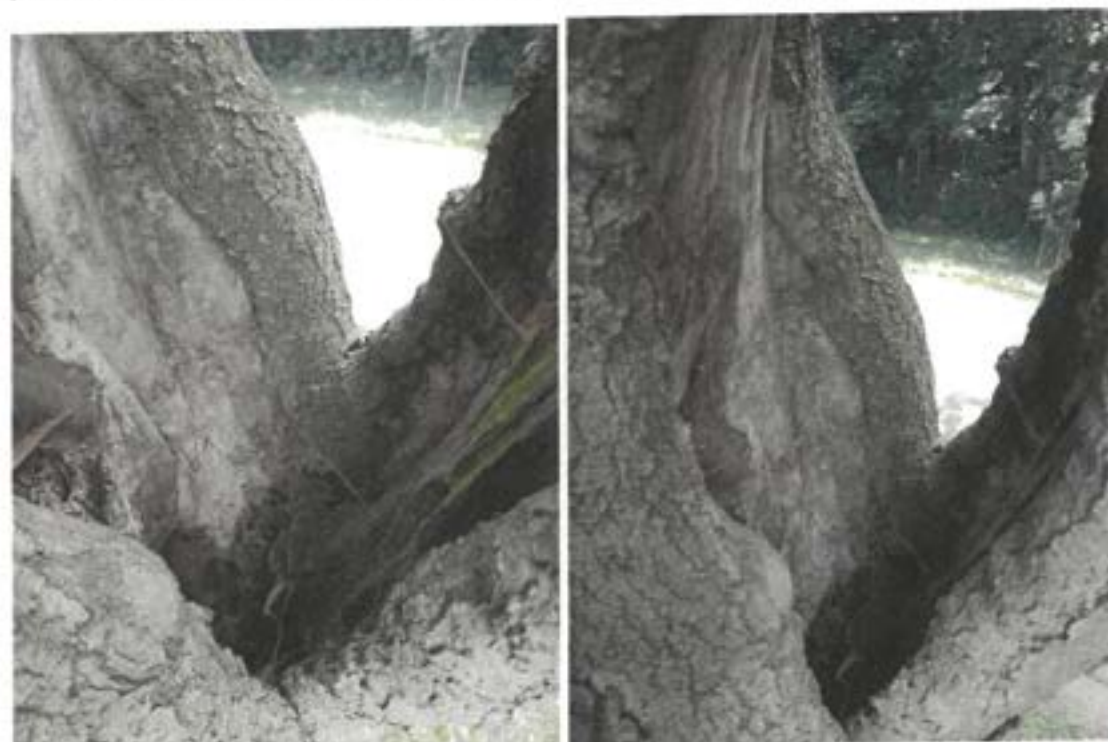
Fot. 296, 297 Jesion nr 54- w rejonie ubytku wyrósł konar, który obumiera; korona w znacznym stopniu przerzedzona, wykazująca jedynie przyrosty w zakresie krótkopędów

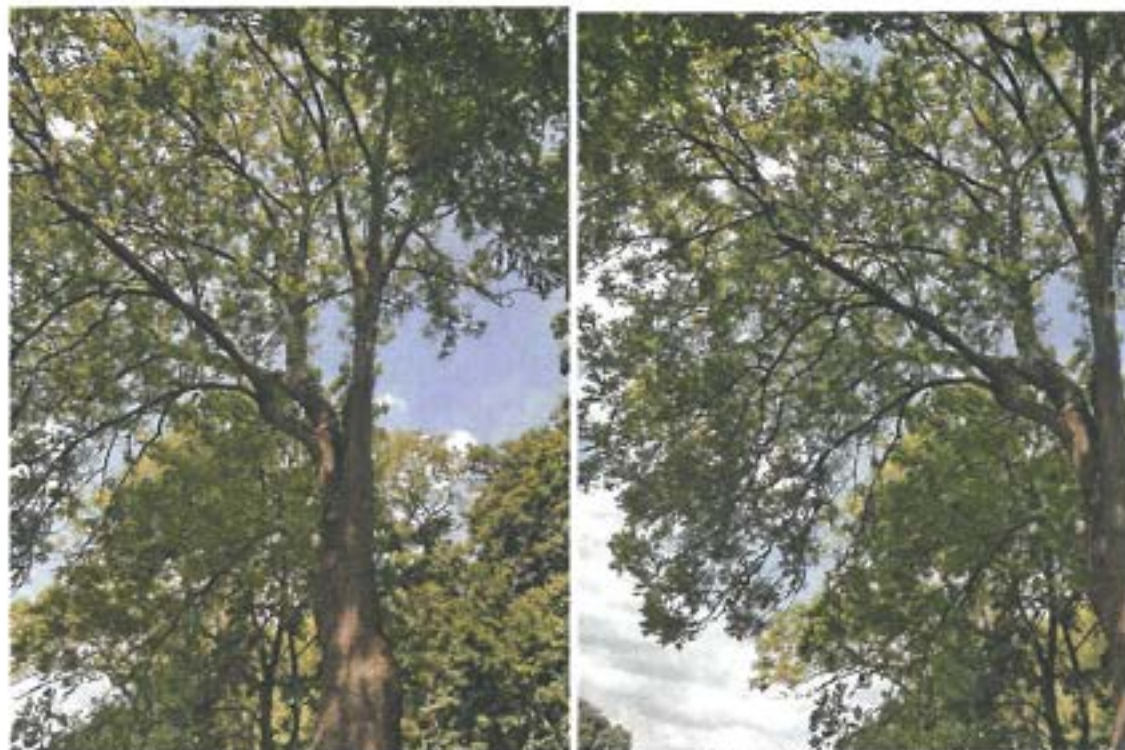
Fot. 300, 301 Jesion nr 55- widok od strony zachodniej

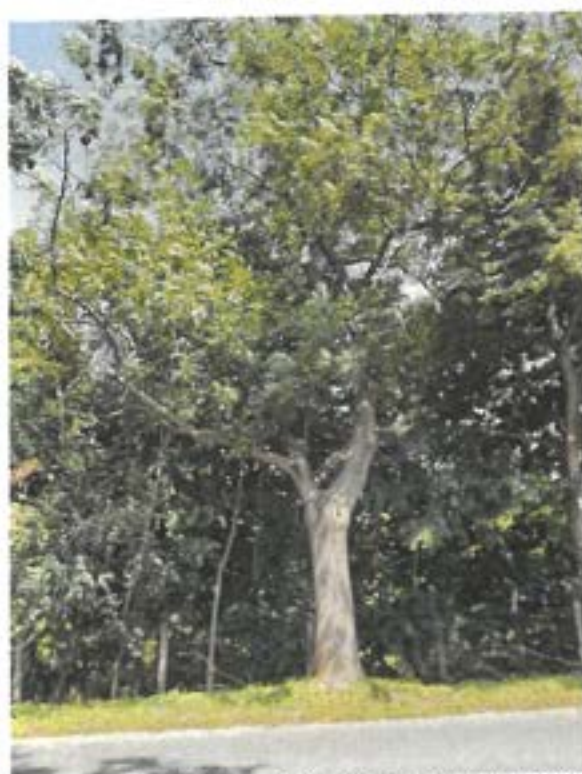
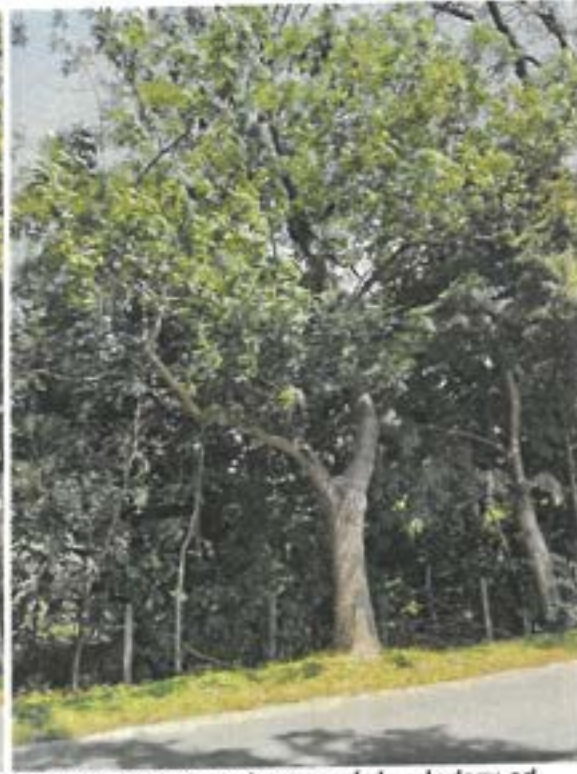
Fot. 304, 305 Jesion nr 55- od strony południowej, na wysokości ok 2m, ubytek w formie dziupli, w znacznym stopniu zablężniony na krawędziach-pozostała niezablężniona dziupla o średnicy ok. 8cm, pod ubytkiem ok. 30cm zainstalowany w przeszłości sącdek (rurka PCV) odprowadzający nadmiar wody (zabieg obecnie już nie stosowany), nadal działający, o czym świadczy wydostająca się wilgoć z rozkładającym się drewnem

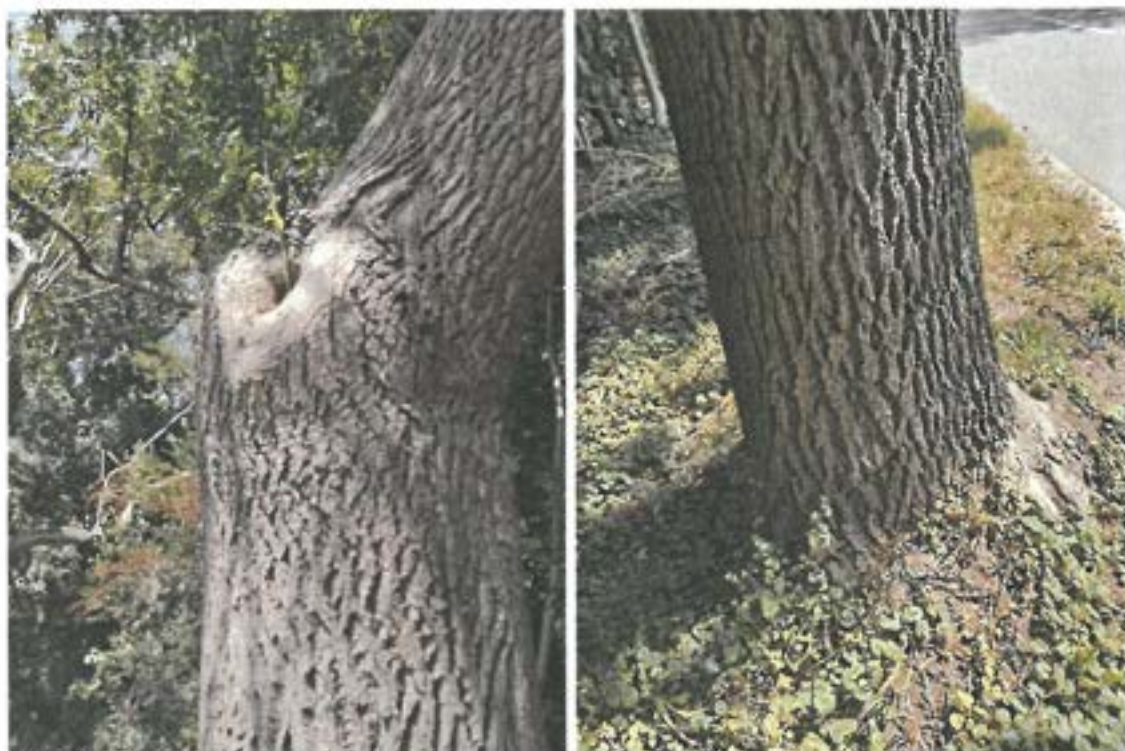
Fot. 306, 307 Jesion nr 56- rośnie między drzewami o nr 24 i 25, egzemplarz wyraźnie młodszy od pozostałych jesionów w alei

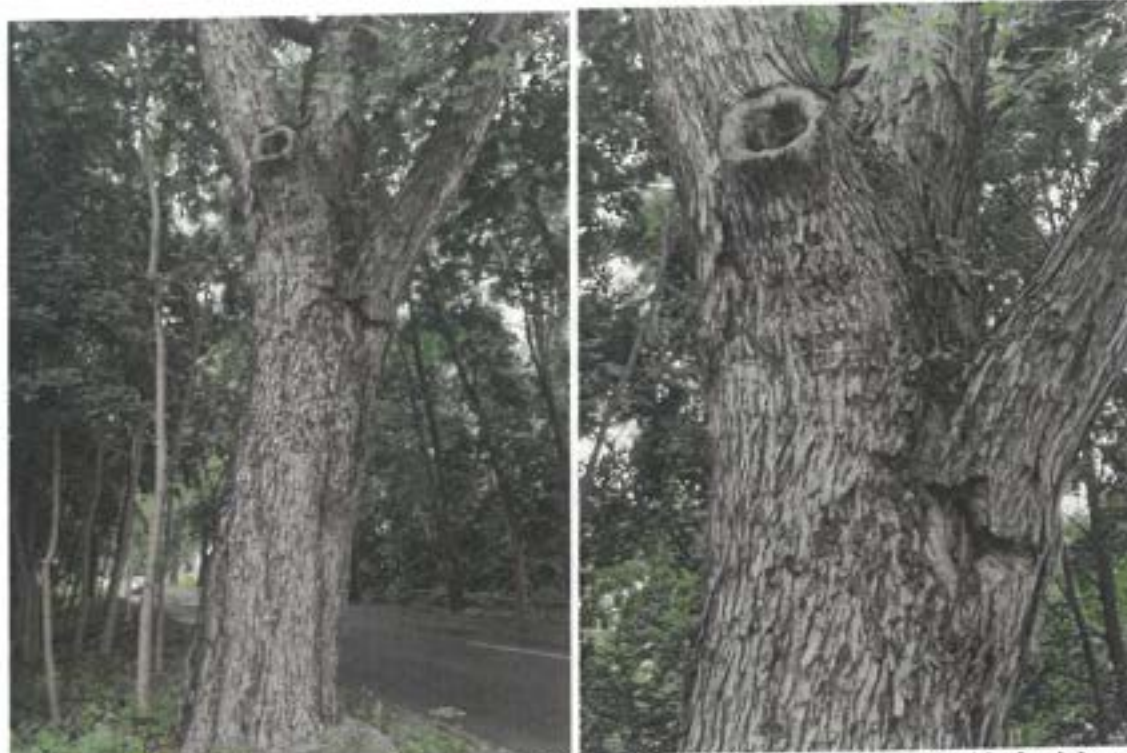
Fot. 310, 311 Klon srebrzysty nr 57 – widok od strony północnej; korona zbudowana z 4 głównych konarów konstrukcyjnych; pierwsze rozgałęzienie na wysokości ok.5m; wszystkie rozwidlenia ostre, ale bez widocznych śladów zakorka oraz innych nieprawidłowości t.j. np. pęknięć; korona w przeszłości podkrzesywana jak też redukowana w częściach wierzchołkowych, średnio zagęszczona z niewielkim udziałem suszu -max. do 10%, głównie drobnego

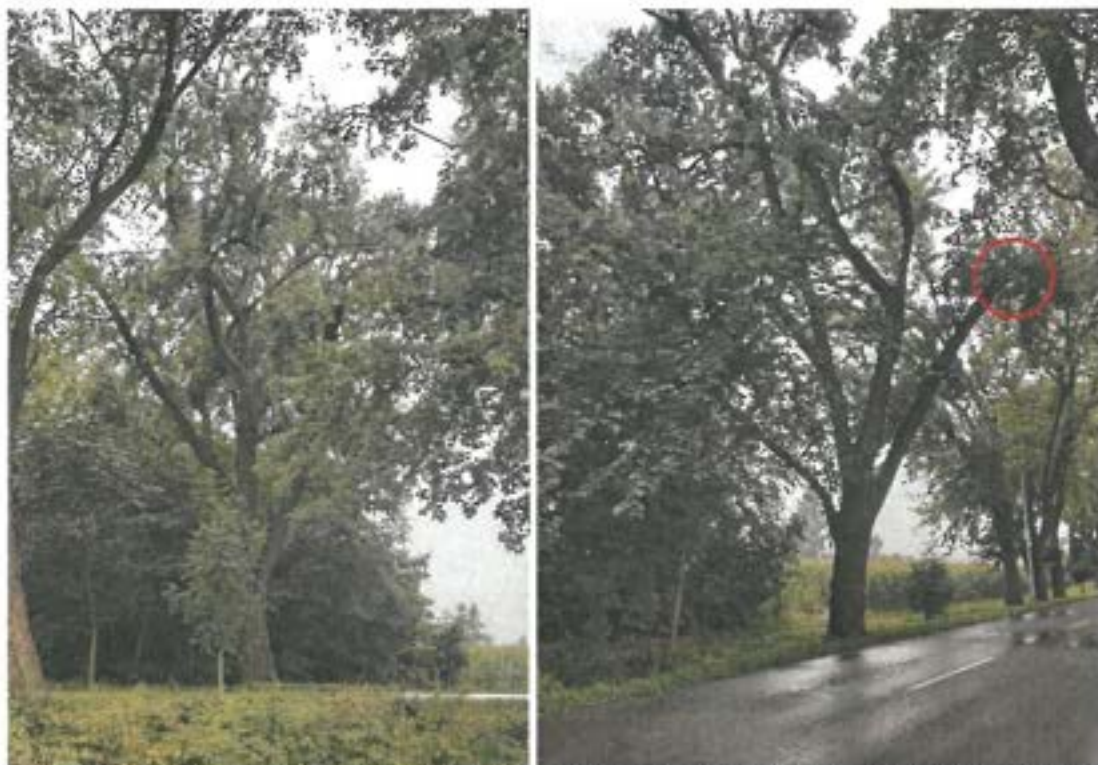
Fot. 316, 317 Klon srebrzysty nr 57 – pień -widok od strony północnej; schemat instalacji 4 wiązań dynamicznych 4t

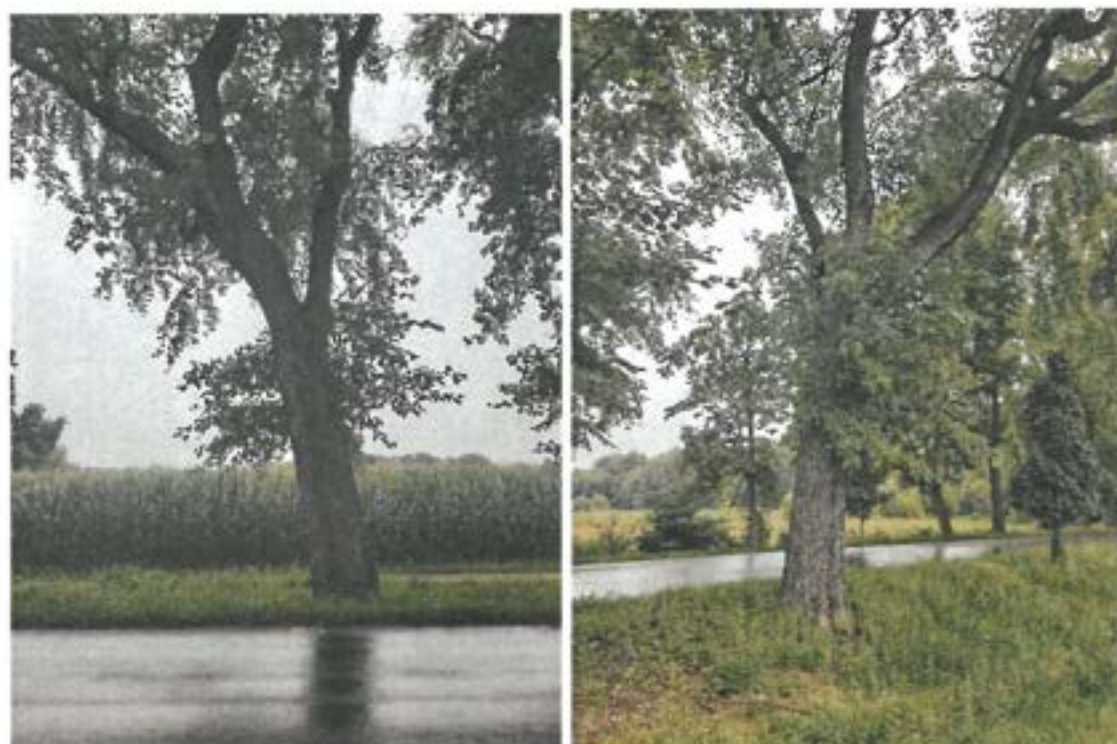
Fot. 324, 325 Klon srebrzysty nr 58 – pień – widok od strony południowej -widoczne pasma drewna wzmacniającego oraz nabiegł korzeniowe; widok od strony zachodniej -widoczne odchylenie od pionu

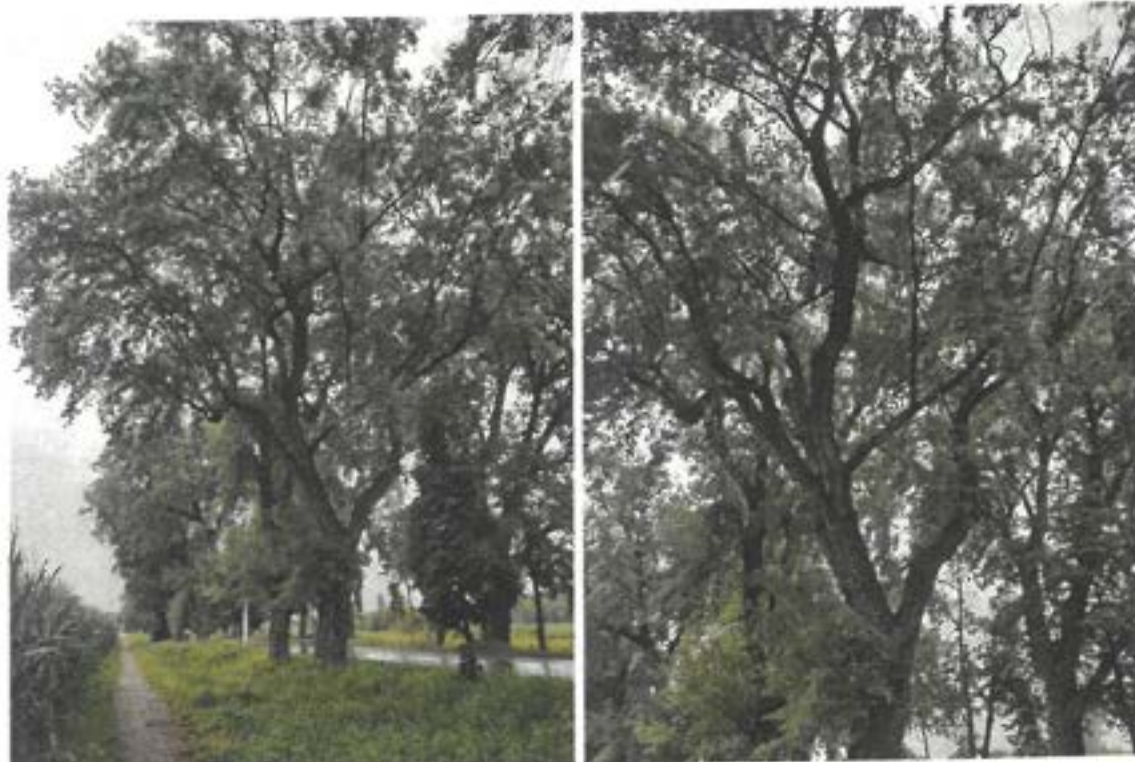
Fot. 326, 327 Klon srebrzysty nr 59 – widok od strony północnej i południowo-zachodniej; widoczne odchylenie od pionu

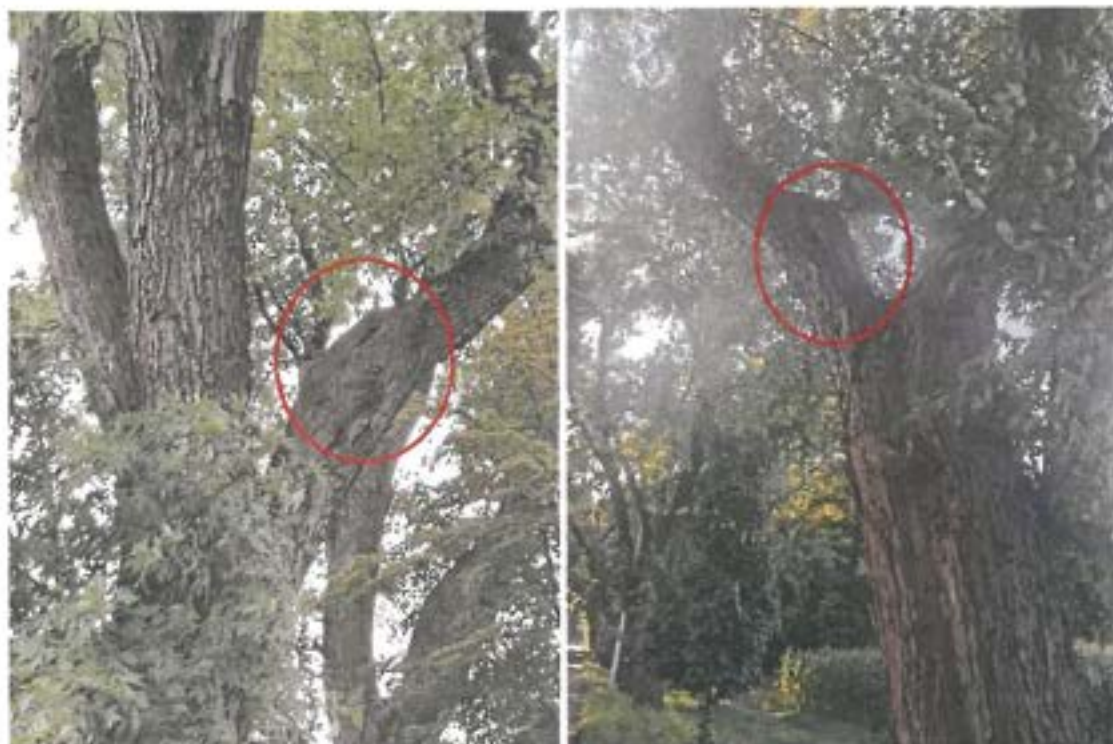
Fot. 330, 331 Klon srebrzysty nr 59 – nad ścieżką konar o nieprawidłowej konstrukcji -w części wierzchołkowej przy miejscu redukcji wyrosły reiteraty, które w miarę przyrostu na grubość będą miały tendencje do wyłamywania -dlatego zalecana jest redukcja (pokazano przykładowy zakres redukcji)

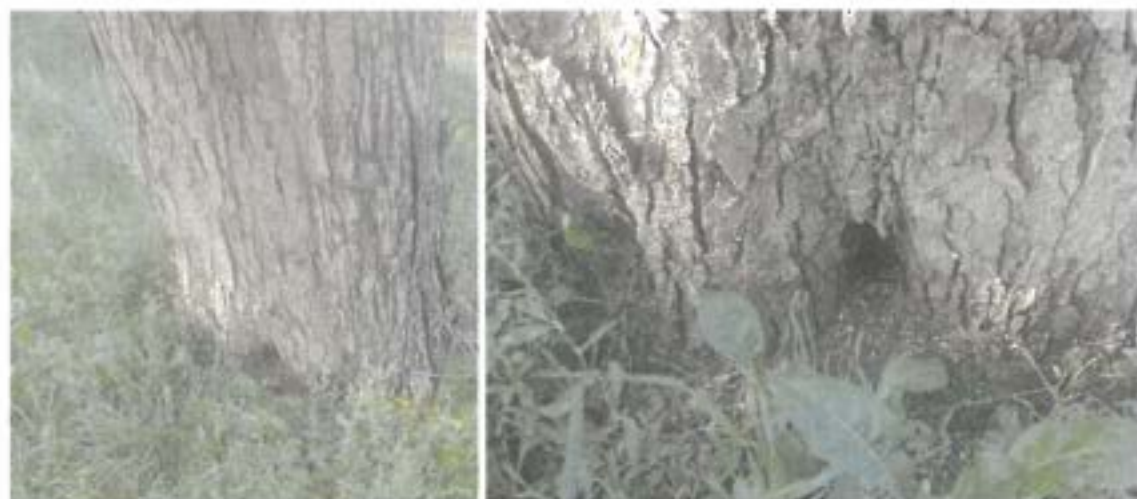
Fot. 332, 333 Klon srebrzysty nr 59 – w konarze od strony południowej (od strony ulicy) ubytek wgłębny w rejonie jego podstawy osłabiający jego wytrzymałość na złamanie

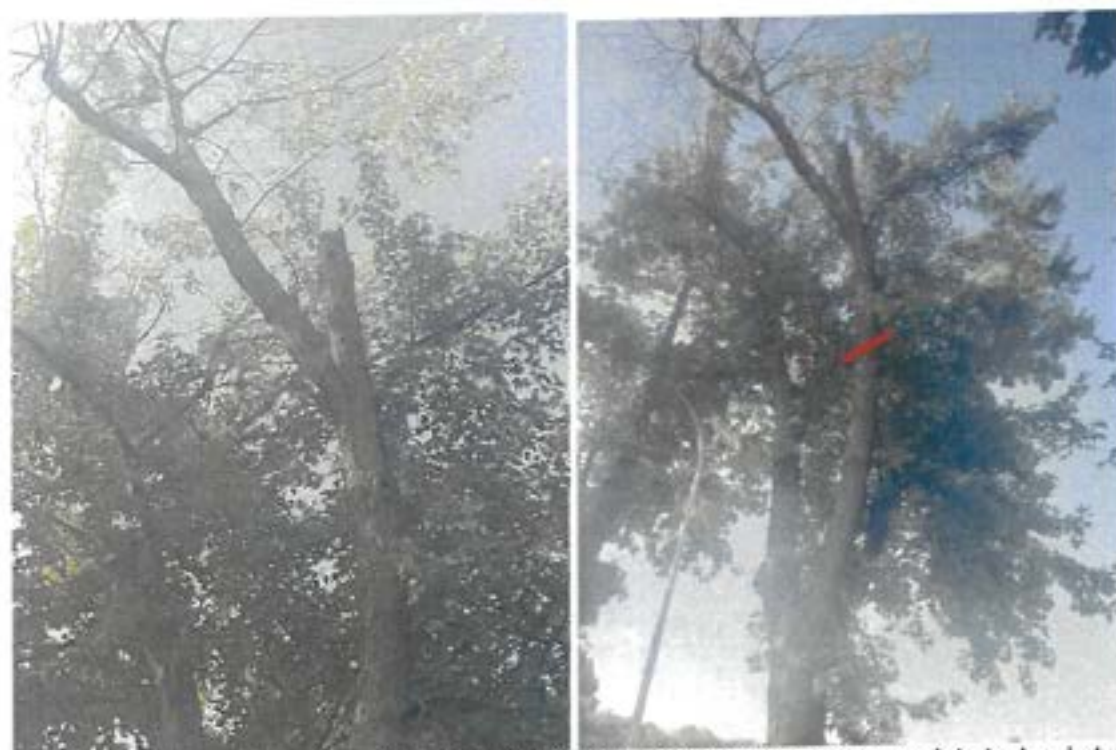
Fot. 336, 337 Klon srebrzysty nr 60 – widok od strony północnej; korona z widocznym obumierającym konarem od strony północnej (nad ulicą)

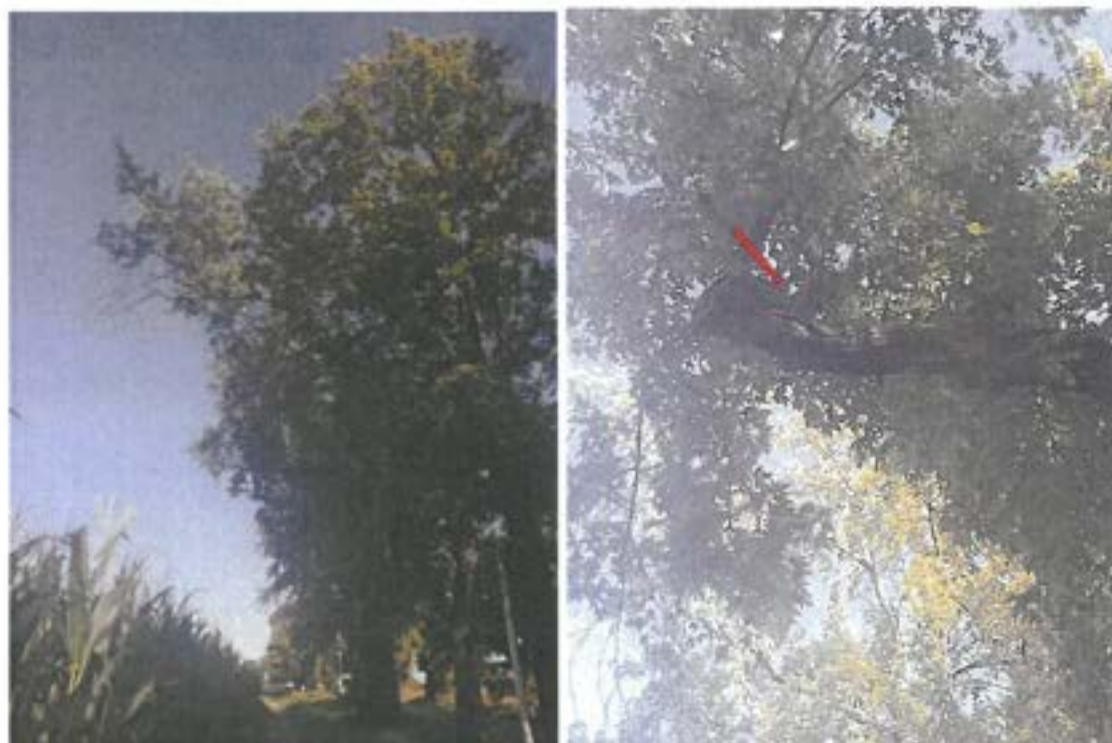
Fot. 338, 339 Klon srebrzysty nr 60 – złamany północny konar z widocznym wypróchnieniem i otworami wykutymi przez dzięcioła; przybliżona ponadnormatywna redukcja konaru

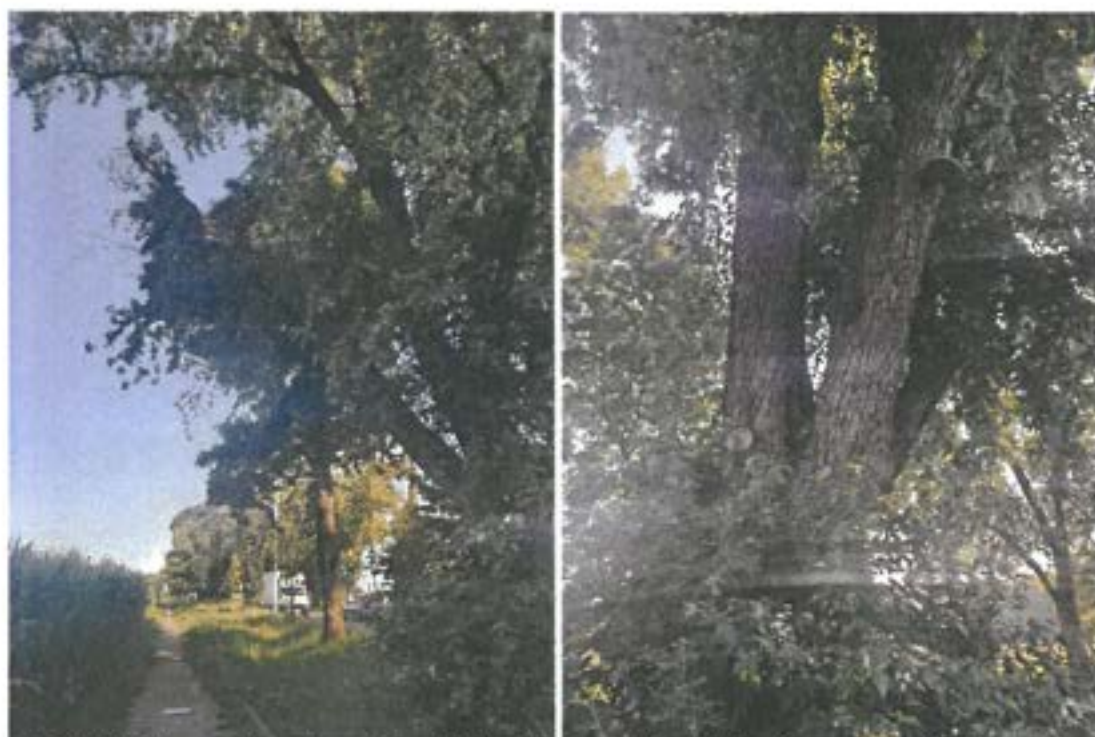
Fot. 346, 347 Klon srebrzysty nr 61 – widok od strony wschodniej; widoczny ubytek po potężnym konarze -brak konaru spowodował asymetrię korony; w ubytku siewka jasnoty białej

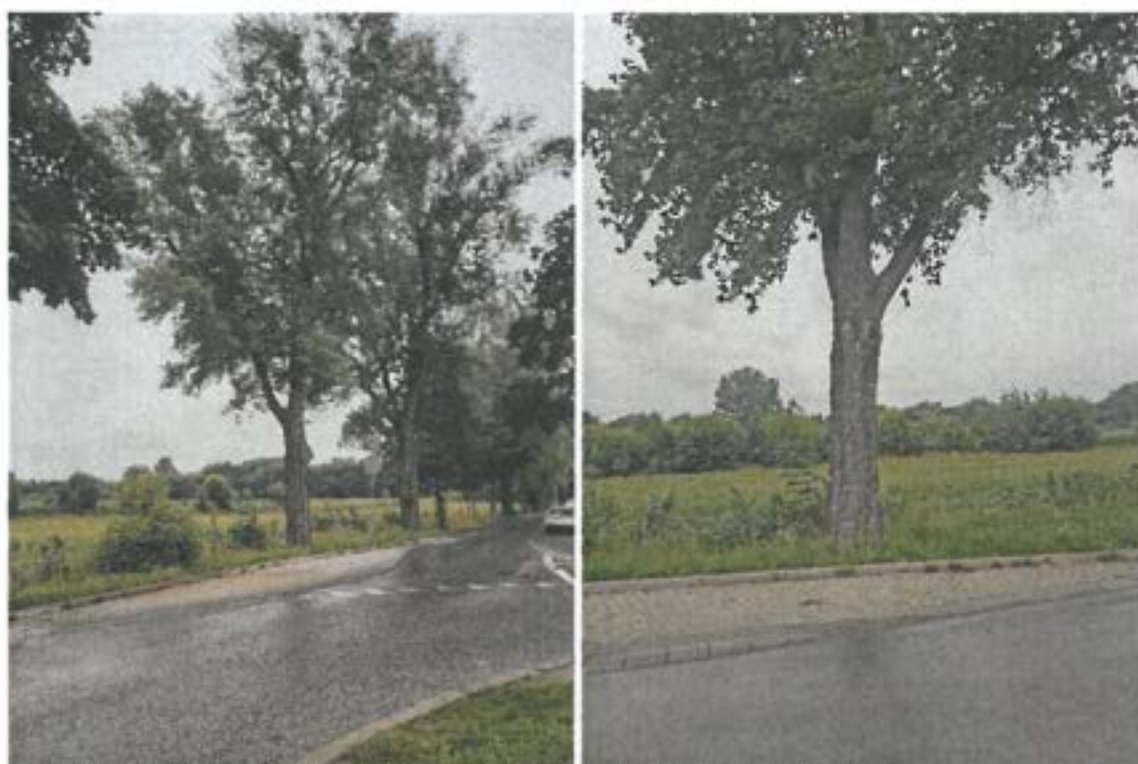
Fot. 348, 349 Klon srebrzysty nr 61 – widok od strony wschodniej; widoczny obumierający konar z owocnikiem hubiaka pospolitego (*Fomes fometarius*)

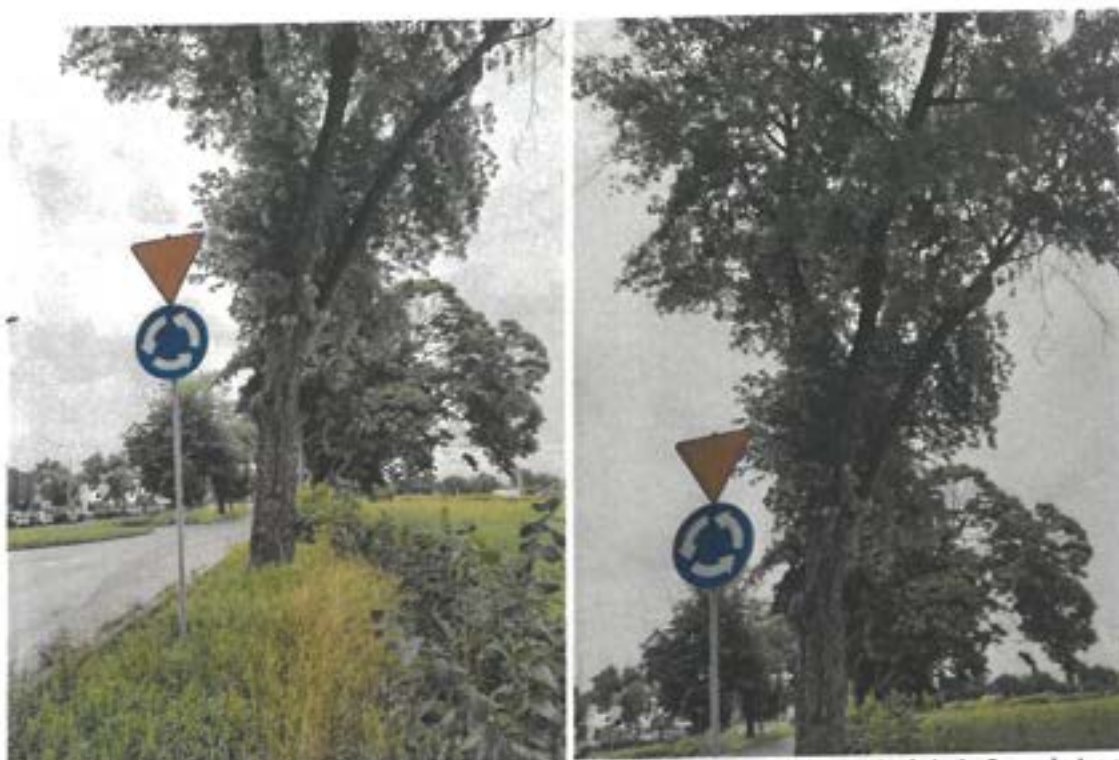
Fot. 350, 351 Klon srebrzysty nr 62 – widok od strony zachodniej i południowej
