W nawiązaniu do mojej interpelacji z dnia 08.07.2021 oraz odpowiedzi Starostwa Powiatowego z dnia 15.07.2021 proszę o udostępnienie, w formie elektronicznej lub papierowej, wykonanej na zlecenie starostwa „Ekspertyzy dendrologicznej dla zieleni i drzew rosnących w miejscowości Falenty gm, Raszyn”.

W odpowiedzi na wniosek Pani Katarzyny Klimaszewskiej – Radnej Powiatu Pruszkowskiego z 2 września 2021 r. przekazuję kopię ekspertyzy dendrologicznej drzew rosnących w miejscowości Falenty, gmina Raszyn, przygotowaną przez Centrum Pielęgnacji Drzew Chachulscy SP.J.

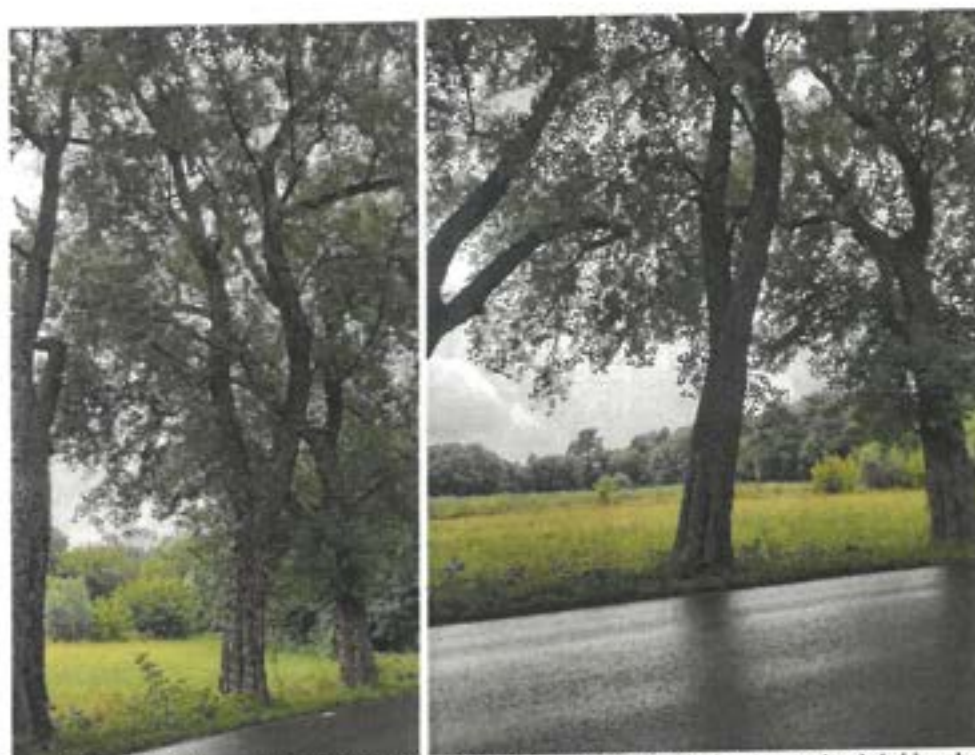
Fot. 352, 353 Klon srebrzysty nr 62 – widok od strony wschodniej - na wysokości ok. 3m od strony południowo-wschodniej ślad po usuniętym w przeszłości konarze (o średnicy ok.40cm) zabliźniony jedynie na krawędziach z zaawansowanym rozkładem i ubytkiem w części centralnej

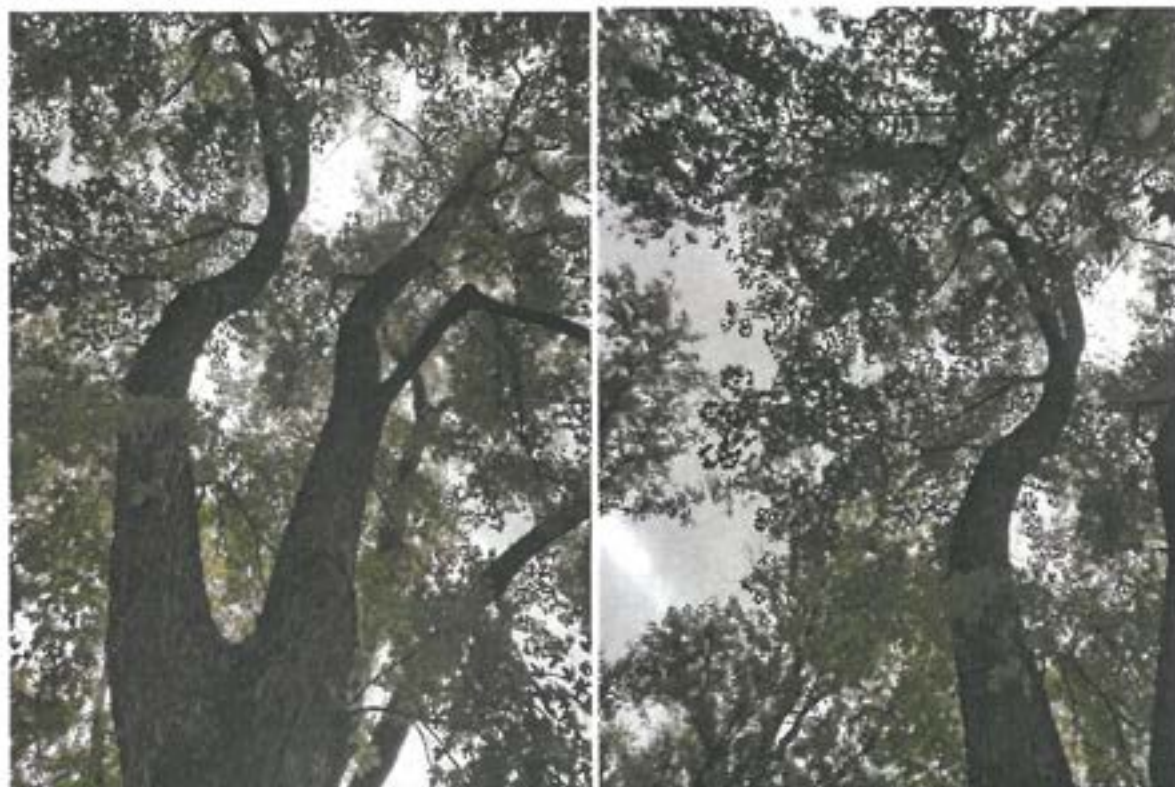
Fot. 354, 355 Klon srebrzysty nr 63 – widok od strony południowo-wschodniej i południowej

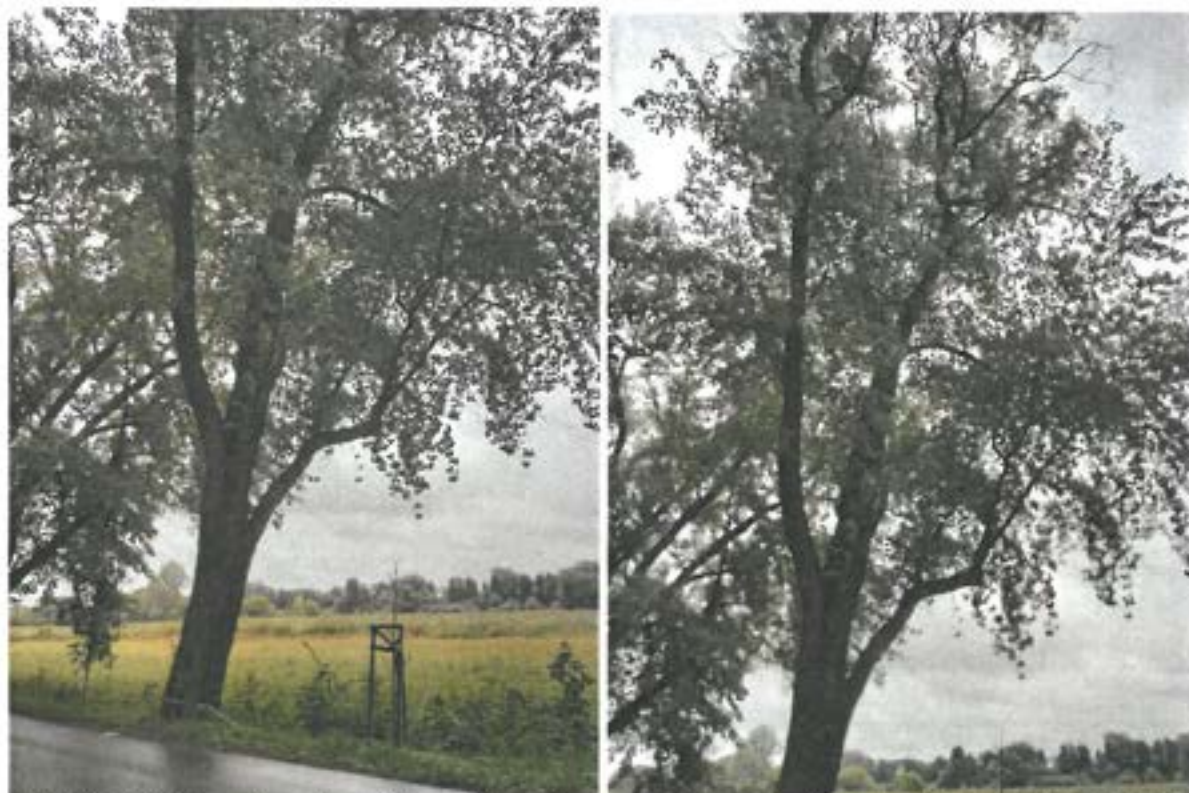
Fot. 356, 357 Klon srebrzysty nr 63 – rozgałęzienie na 2 główne konary konstrukcyjne na wysokości ok. 5m U-kształtne bez zakorka; konary posiadają nieco zdeformowaną konstrukcję, co czyni je bardziej podatnymi na złamania (skręcające) podczas uderzeń wiatrów

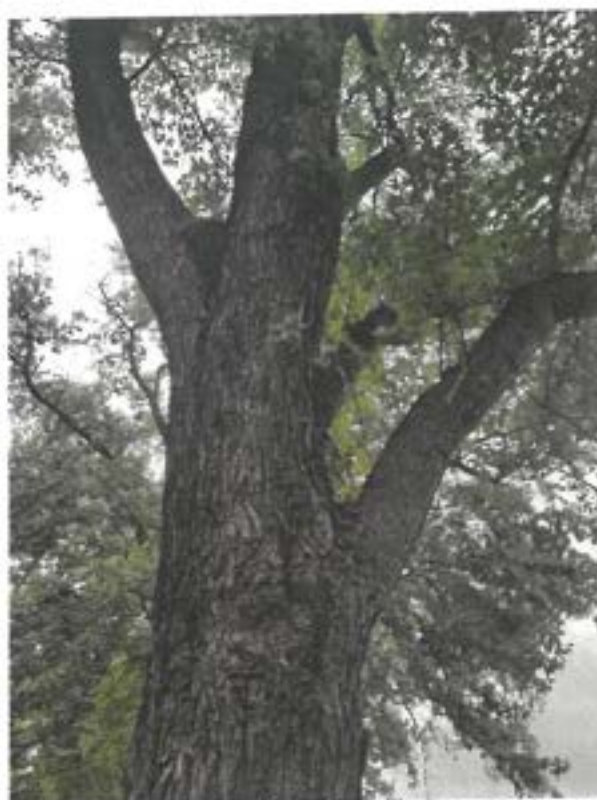
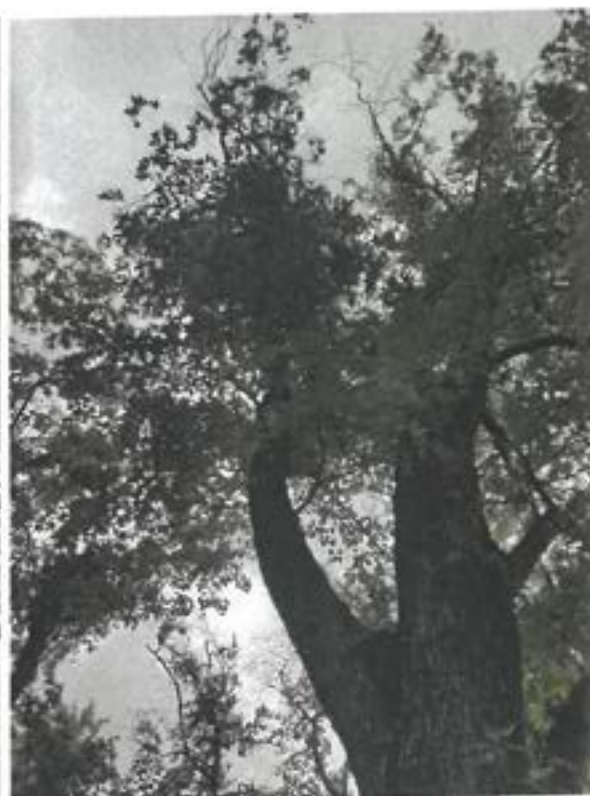
Fot. 358, 359 Klon srebrzysty nr 64 –widok od strony południowo-wschodniej; widoczne odchylenie od pionu

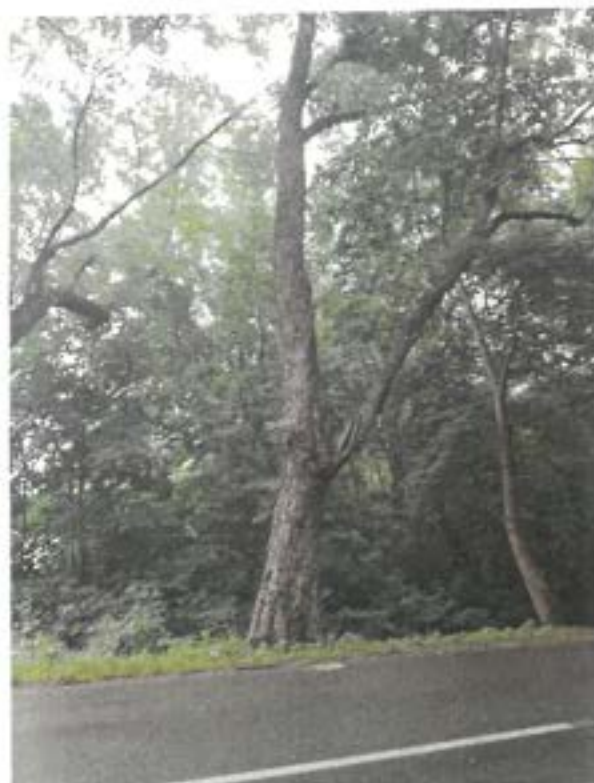
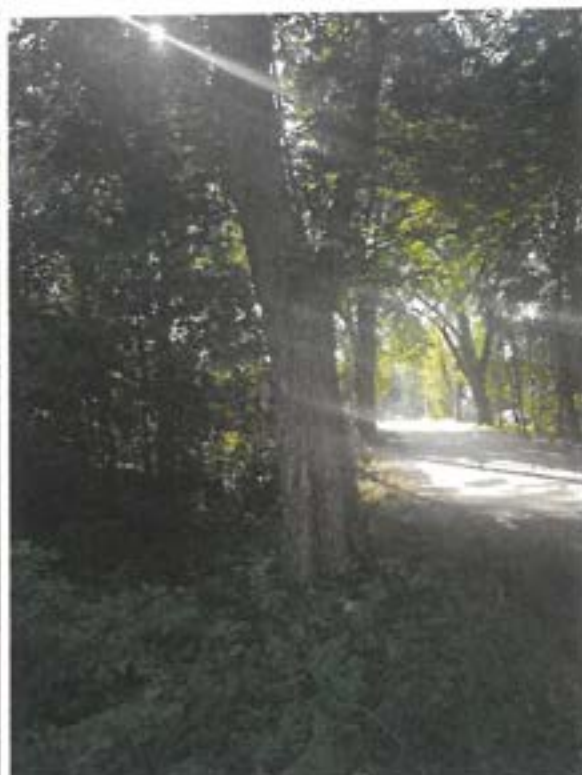
Fot. 360, 361 Klon srebrzysty nr 64 – rozwidlenie na wysokości ok. 6m V-kształtne, bez zakorka, prawidłowe; wierzchołek korony zlokalizowanej nad ulicą martwy; korona średnio zagęszczona z max. 10% udziałem suszu (głównie drobnego)

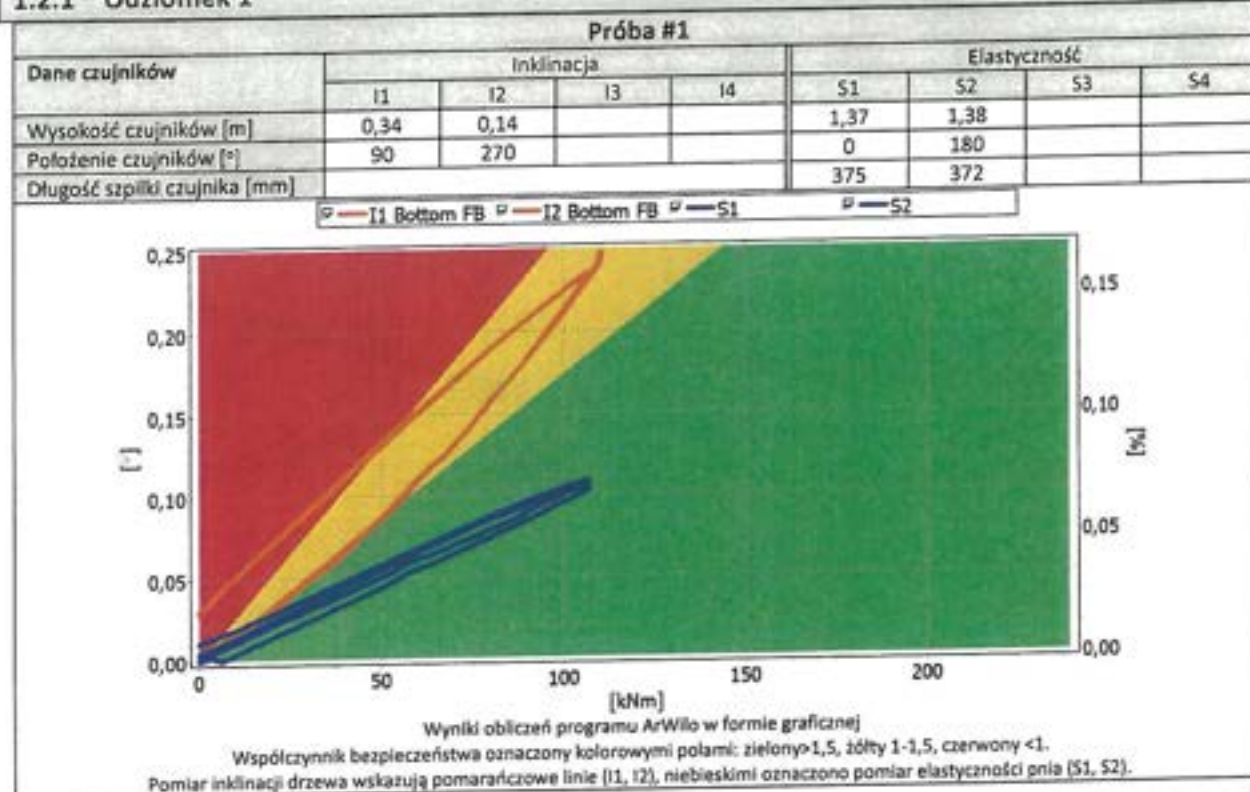
### 1.2.1 Odziomek 1

| Osiągnięte współczynniki bezpieczeństwa | | | | | | | |
|---|---|---|---|---|---|---|---|
| <ul style="list-style-type: none"><li>Drzewo <b>nie spełnia</b> wymagań modelu w zakresie stabilności drzewa w gruncie. Uzyskano wartości na poziomie <b>I=1,1</b> (przy zalecanym w modelu minimum I=1,5).</li><li>Drzewo <b>spełnia</b> wymagania modelu w zakresie odporności na złamanie pnia w badanym odcinku. Uzyskano wartości na poziomie <b>S=2,6</b> (przy zalecanym minimum S=1,5).</li></ul> | | | | | | | |

Zgodnie z wynikami badania, należy przeprowadzić redukcję korony drzewa (ok. 13%). Rozmiar redukcji i proponowany sposób jej wykonania poniżej.

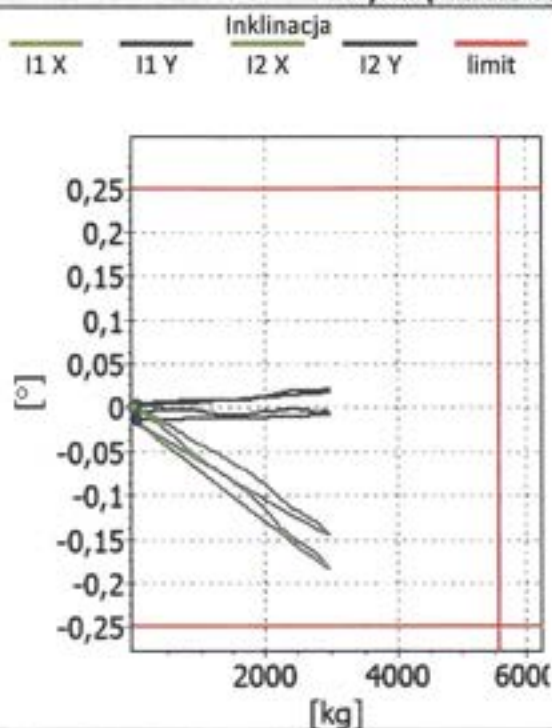
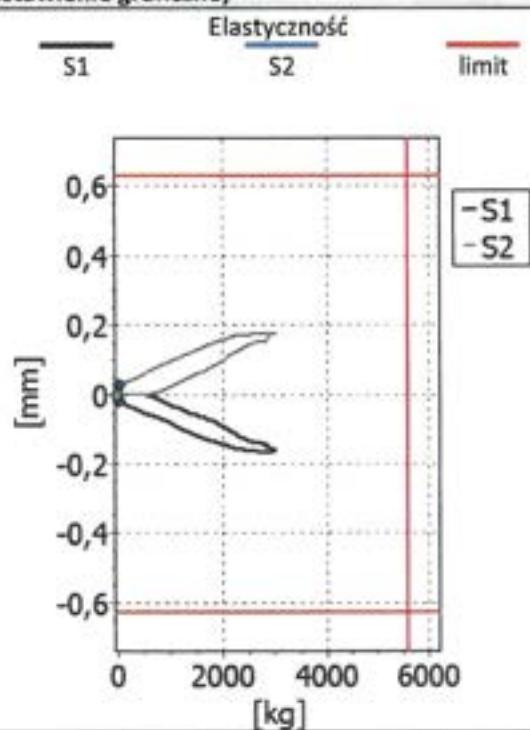
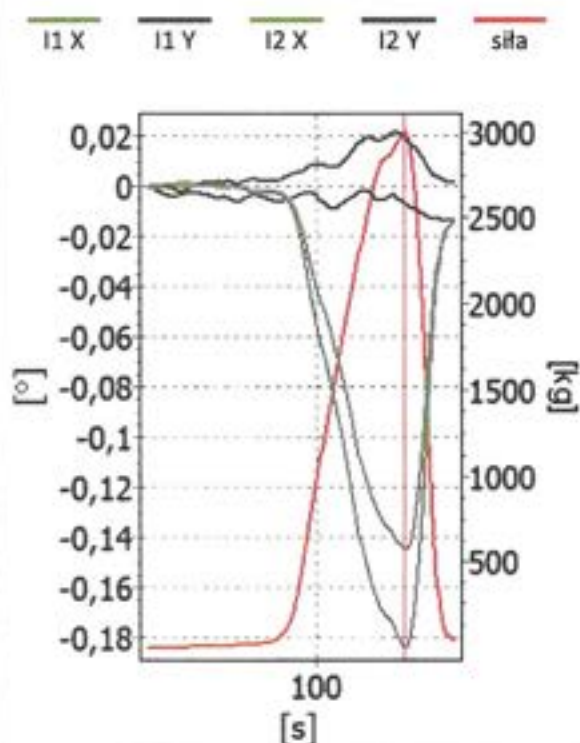
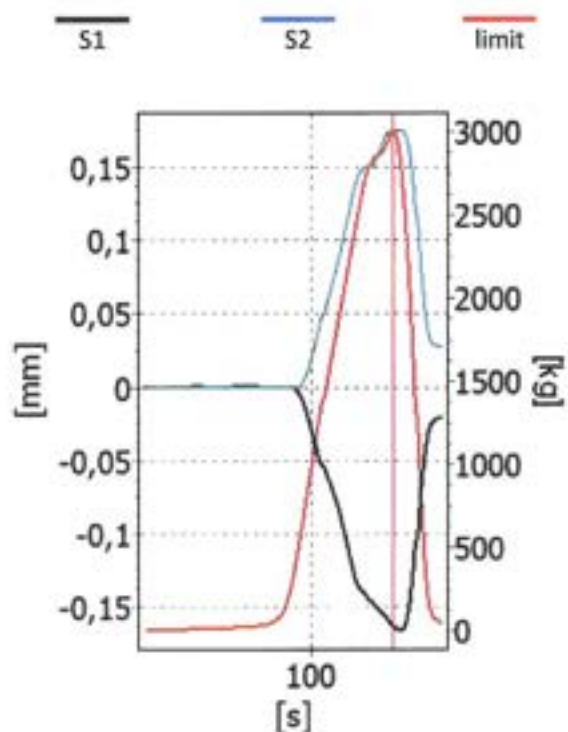
# Wyniki pomiarów (przedstawienie graficzne)

| Osiągnięte współczynniki bezpieczeństwa | | | | | | | |
|---|---|---|---|---|---|---|---|
| <ul style="list-style-type: none"> <li>Drzewo <b>nie spełnia</b> wymagań modelu w zakresie stabilności drzewa w gruncie. Uzyskano wartości na poziomie <b>I=0,8</b> (przy zalecanym w modelu minimum I=1,5).</li> <li>Drzewo <b>spełnia</b> wymagania modelu w zakresie odporności na złamanie pnia w badanym odcinku. Uzyskano wartości na poziomie <b>S=2,4</b> (przy zalecanym minimum S=1,5).</li> </ul> | | | | | | | |

Zgodnie z wynikami badania, należy przeprowadzić redukcję korony drzewa (ok. 27%). Rozmiar redukcji i proponowany sposób jej wykonania poniżej.

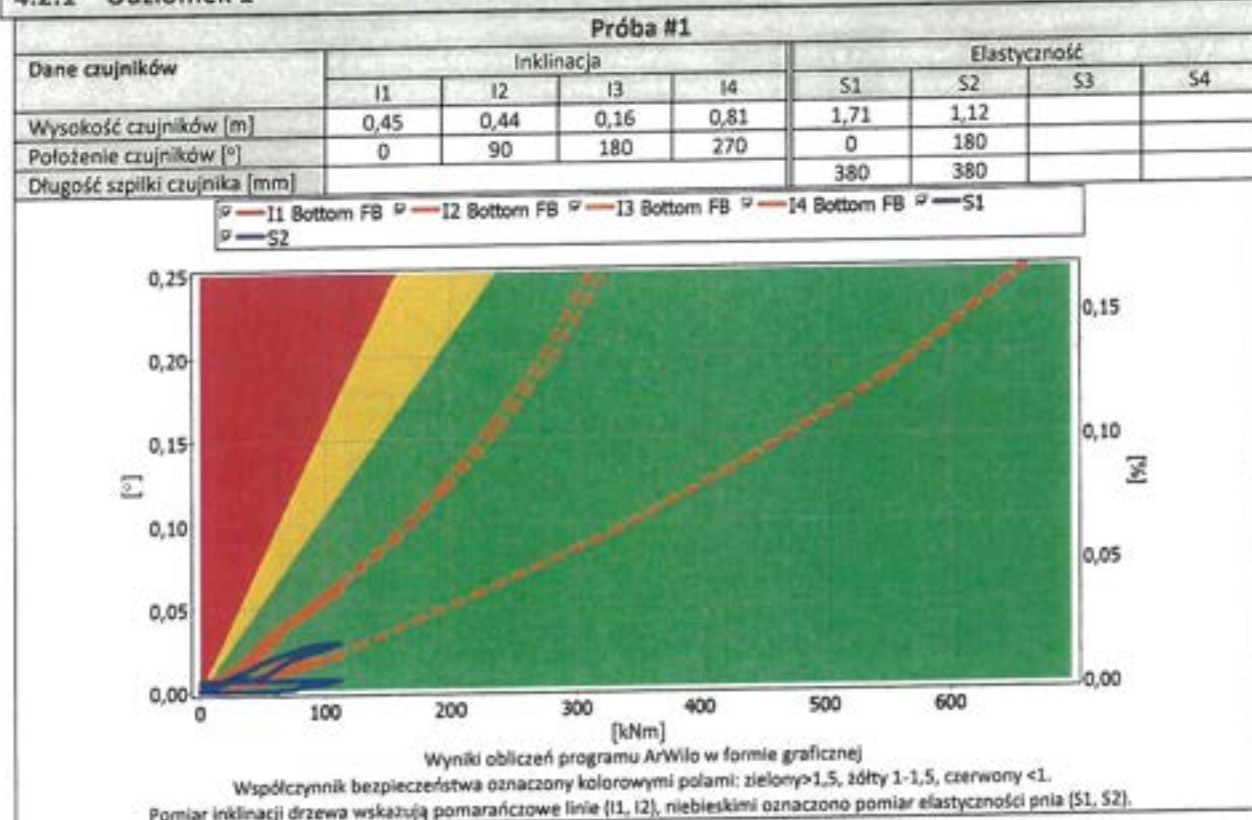
#### 4.2.1 Odziomek 1

| Osiągnięte współczynniki bezpieczeństwa | | | | | | | |
|---|---|---|---|---|---|---|---|
| I=2,0 | | | | S=6,2 | | | |
| <ul style="list-style-type: none"> <li>Drzewo <b>spełnia</b> wymagania modelu w zakresie stabilności drzewa w gruncie. Uzyskano wartości na poziomie I=2 (przy zalecanym w modelu minimum I=1,5).</li> <li>Drzewo <b>spełnia</b> wymagania modelu w zakresie odporności na złamanie pnia w badanym odcinku. Uzyskano wartości na poziomie S=6,2 (przy zalecanym minimum S=1,5).</li> </ul> | | | | | | | |

Ze względu na spełnienie wymagań modelu względem odporności pnia na złamanie oraz stabilności drzewa w gruncie, nie trzeba przeprowadzać żadnych zabiegów w zakresie poprawy tych współczynników.

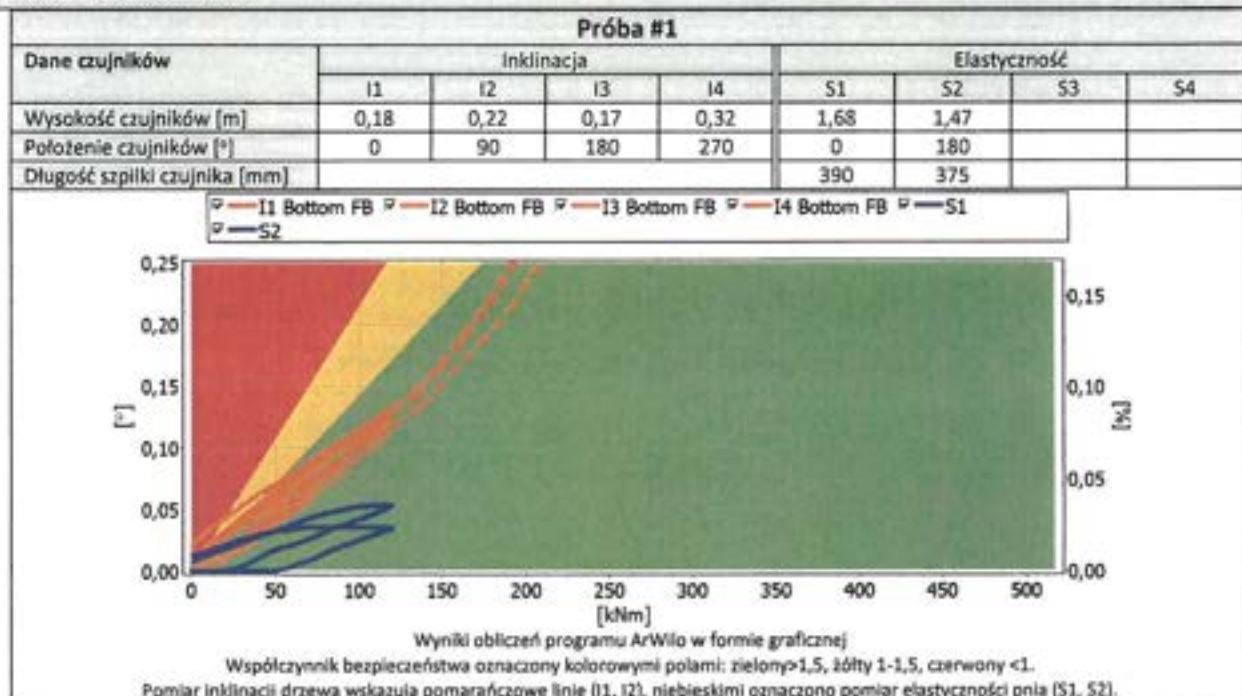
### 5.2.1 Odziomek 1

| Osiągnięte współczynniki bezpieczeństwa | | | | | | | |
|---|---|---|---|---|---|---|---|
| I=1,6 | | | | S=4,7 | | | |
| <ul style="list-style-type: none"> <li>Drzewo spełnia wymagania modelu w zakresie stabilności drzewa w gruncie. Uzyskano wartości na poziomie I=1,6 (przy zalecanym w modelu minimum I=1,5).</li> <li>Drzewo spełnia wymagania modelu w zakresie odporności na złamanie pnia w badanym odcinku. Uzyskano wartości na poziomie S=4,7 (przy zalecanym minimum S=1,5).</li> </ul> | | | | | | | |

Ze względu na spełnienie wymagań modelu względem odporności pnia na złamanie oraz stabilności drzewa w gruncie, nie trzeba przeprowadzać żadnych zabiegów w zakresie poprawy tych współczynników.

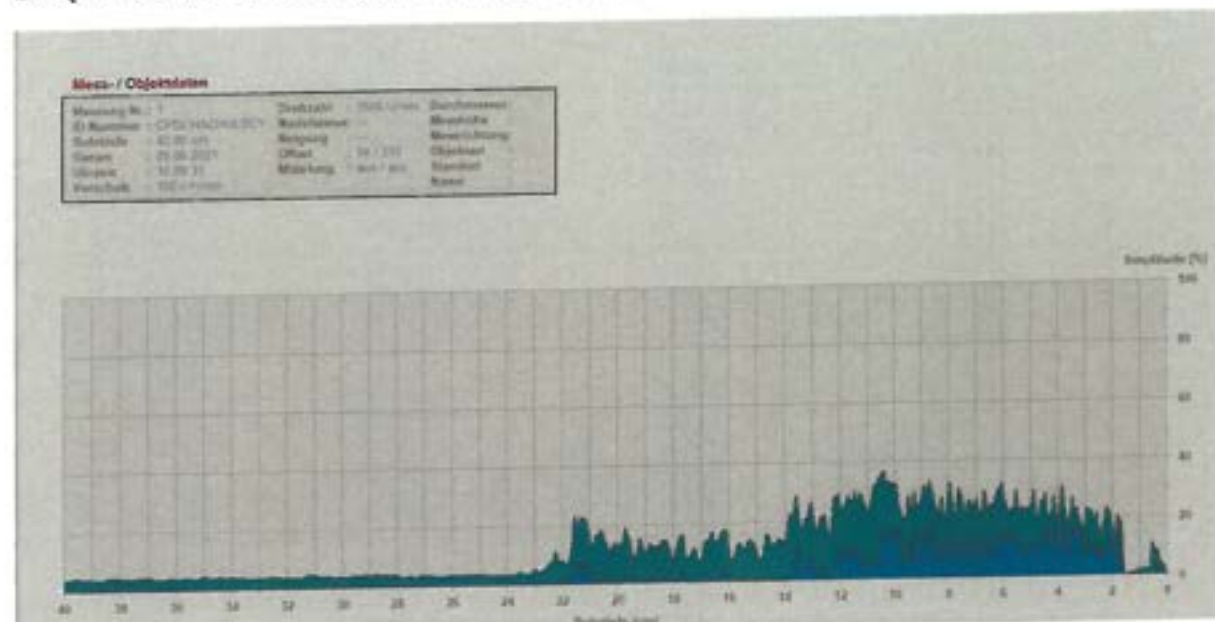
Ryc.1. Wynik badania przy jesionie nr 35 -odwiert nr 1 (wykonany od strony zachodniej)

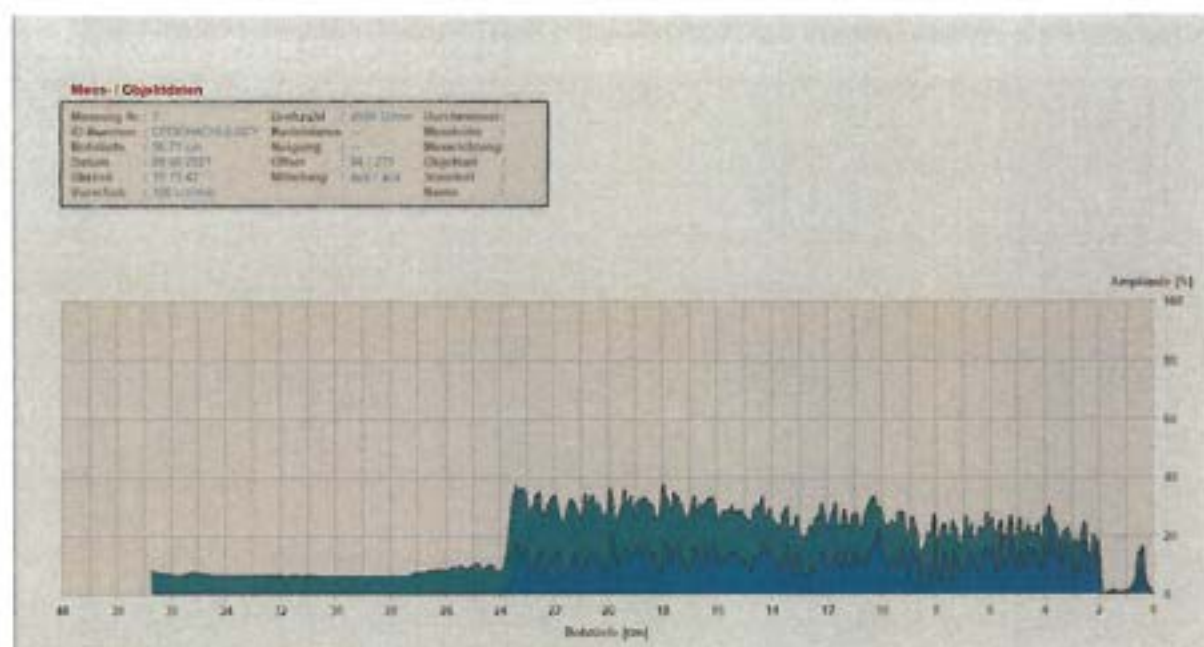
Ryc.3. Wynik badania przy jesionie nr 35 -odwiert nr 2(wykonany od strony wschodniej)

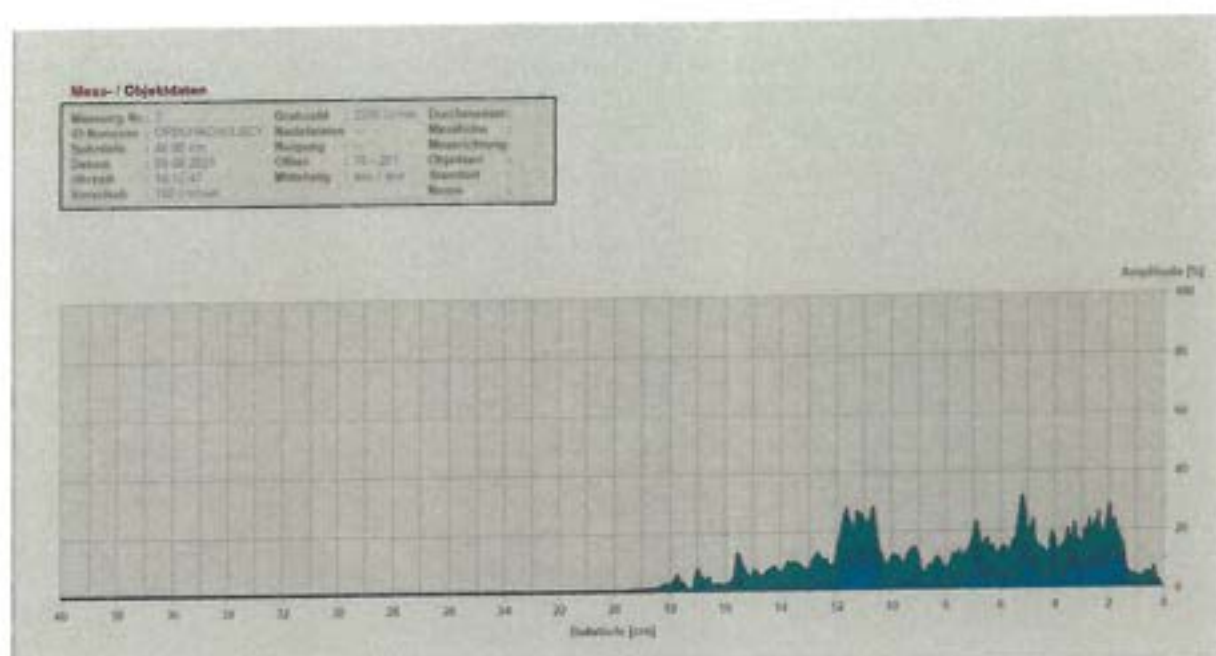
Ryc.5. Wynik badania przy jesionie nr 35 -odwiert nr 3 (wykonany od strony północnej)

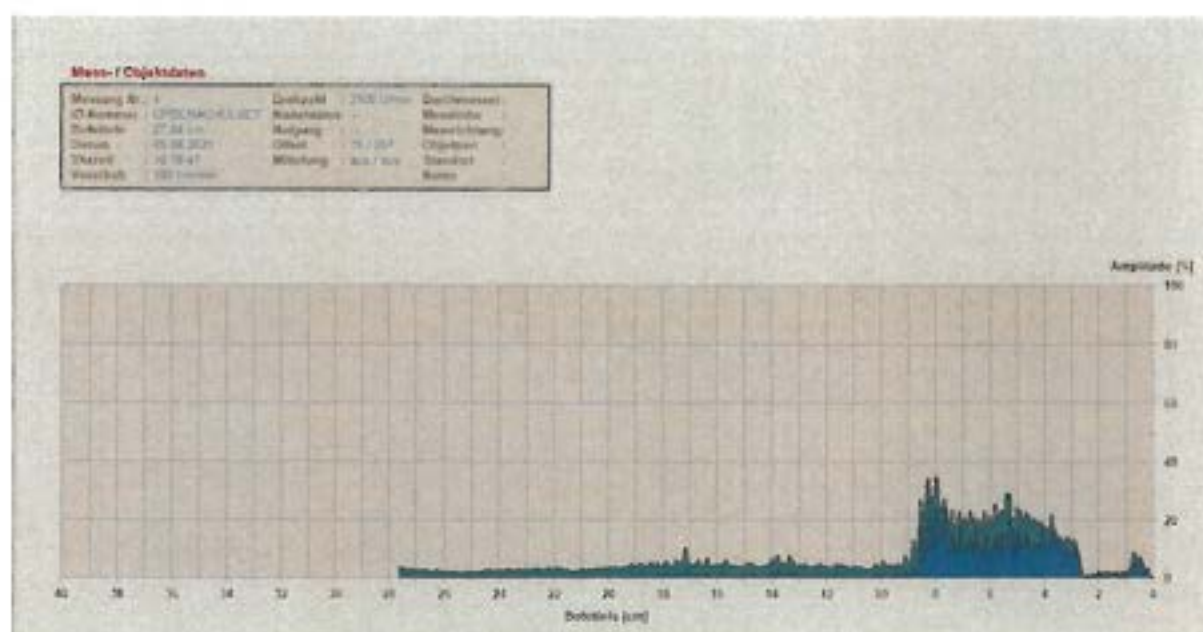
Ryc.7. Wynik badania przy Jesionie nr 9 -odwiert nr 4 (wykonany od strony północnej)

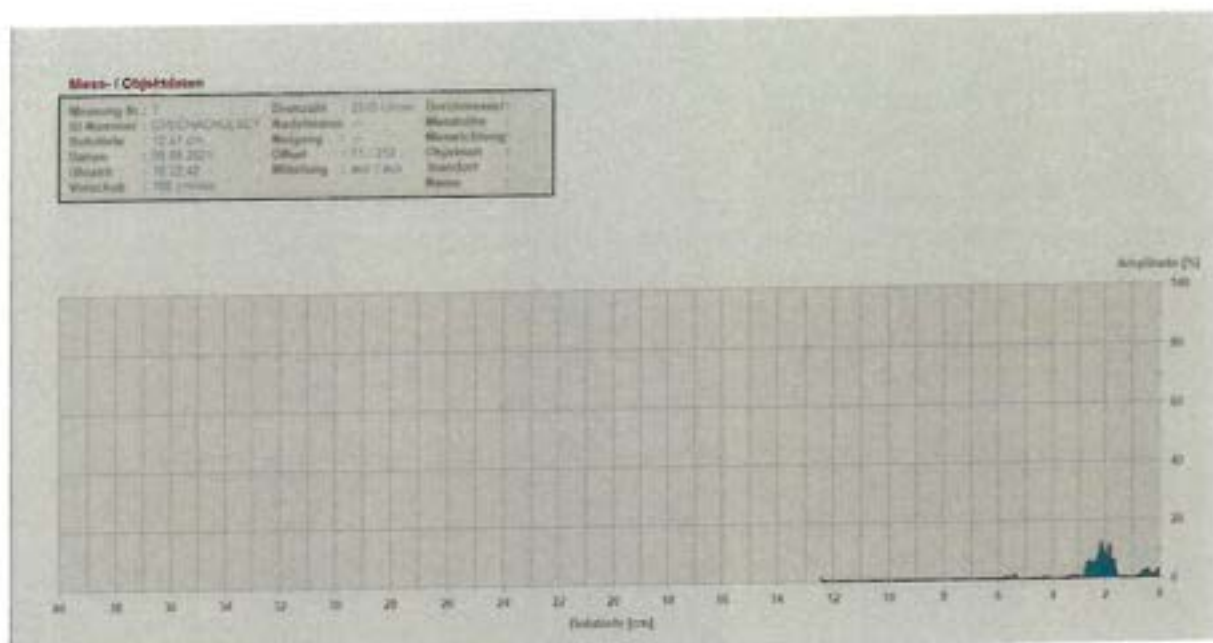
Ryc.13. Wynik badania przy jesionie nr 11 -odwiert nr 6 (wykonany od strony północnej)

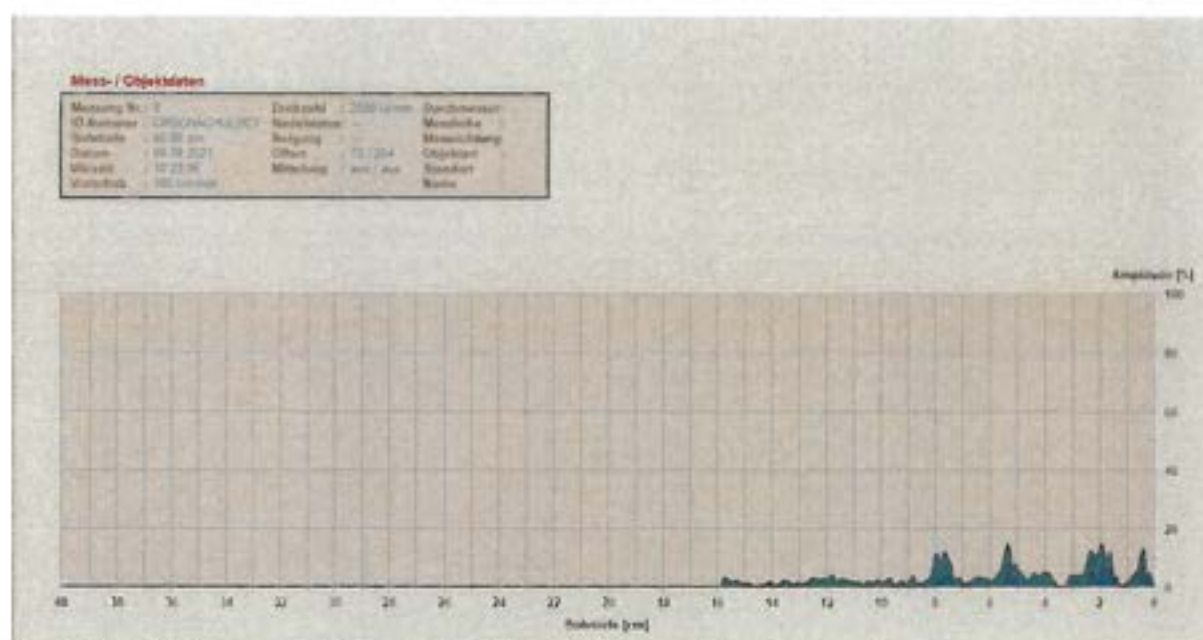
Ryc.15. Wynik badania przy jesionie nr 48 -odwiert nr 7 (wykonany od strony północnej)

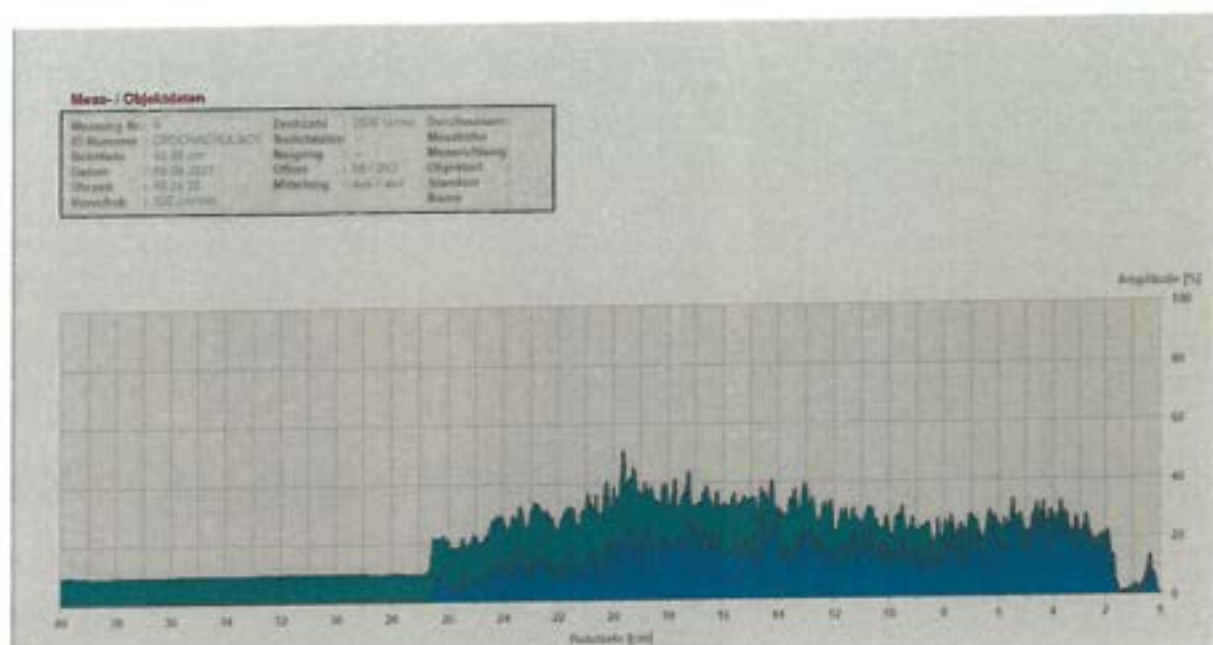
Ryc.17. Wynik badania przy jesionie nr 48 -odwiert nr 9 (wykonany od strony wschodniej)
