| <b>GEZ</b><br><b>32</b> | <b>KARTA ADRESOWA ZABYTKU</b> | | 3. Miejscowość<br><br><b>Czeska Wieś</b> |
| 1. Nazwa<br><br><b>Budynek mieszkalno-gospodarczy<br/>w zagrodzie</b> | 2. Czas powstania<br><br><b>ok. 1870 r.</b> | 7. Fotografia z opisem wskazującym orientację w stosunku do sąsiednich terenów lub stron świata albo mapa z zaznaczonym stanowiskiem archeologicznym | |
| | | 4. Adres<br>Czeska Wieś nr 40, dz. nr 505/1 | 5. Przynależność administracyjna<br>województwo opolskie<br>powiat brzeski<br>gmina Olszanka |

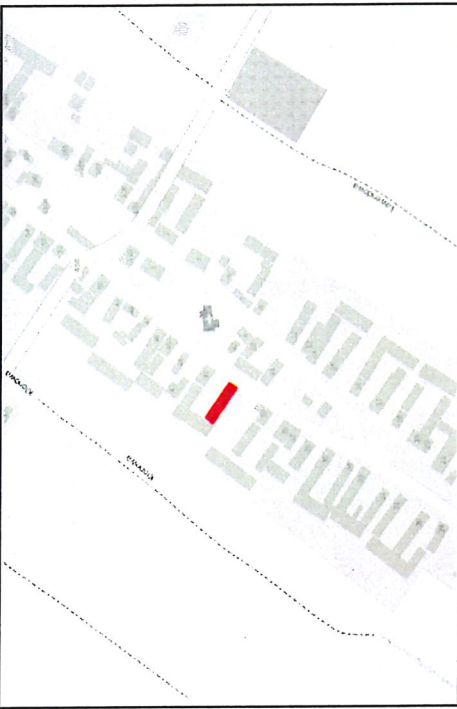
1. Widok od pld.-wsch. 2. Widok od pld.-wsch. 3. Widok od pld. 4. Lokalizacja.

W połaciach dachu brak ugięć i falowania. W pokryciu występują ubytki, głównie w części gospodarczej. Wody opadowe odprowadzane są z połaci poprzez rynny i rury spustowe oraz okapy, tuż pod mury budynku. Brak jest części rur spustowych. Mury bez widocznych odchylen i spękań, w partiach dolnych ze śladami zawilgocenia. Tynki wtórne i historyczne, z znacznymi ubytkami, lokalnie spękane i odparzone. Odstonięte partie ceglanoego muru z widoczną degradacją i ubytkami cegły, a także z ubytkami zapraw. Wielkość i rozmieszczenie części otworów wskazują na zmiany w otworowaniu. Okna, a także część drzwi w formach współczesnych. Deskowa stolarka drzwiowa i bramna części gospodarczej w stanie miernym.

- uzupełnienie ubytków w pokryciu dachowym,
- rozpoznanie i wyeliminowanie przyczyn zawilgocenia murów,
- montaż rynien i rur spustowych,
- uzupełnienie ubytków tynków,
- w przypadku podjęcia remontu budynku należy dążyć do: wymiany tynków na nowe wykonane na bazie wapna hydraulicznego przy zachowaniu istniejącej i pod warunkiem odtworzeniem zniszczonej dekoracji architektonicznej; przywrócenia pierwotnej wielkości i rozmieszczenia otworów; wymiany okien PCV na stolarkę w formach powtarzających rozwiązania historyczne; wymiany wtórnej stolarki drzwiowej na stolarkę o formach powtarzających rozwiązania historyczne.
