| <b>GEZ</b><br><b>14</b> | <b>KARTA ADRESOWA ZABYTKU</b> | | 3. Miejscowość<br><br><b>Czeska Wieś</b> |
| 1. Nazwa<br><br><b>Budynek mieszkalny i stodoła w zagrodzie</b> | 2. Czas powstania<br><br><b>ok. 1860 r.; 3 ćw. XIX w.</b> | 4. Adres<br>Czeska Wieś nr 14 i 15, dz. nr 435/1,<br>435/2 i 436/1 | |

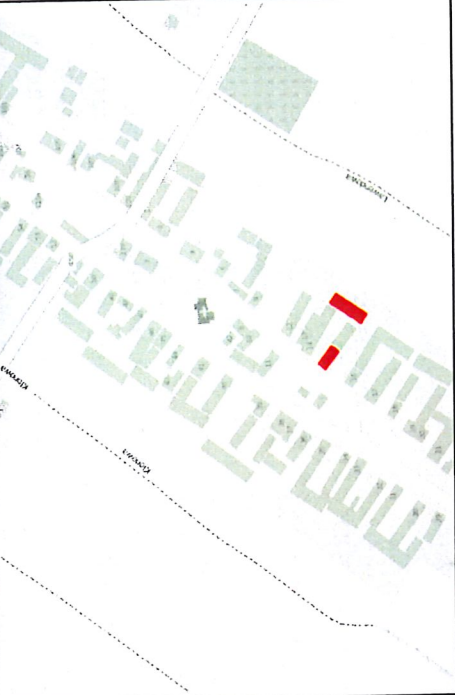
1. Widok bud. mieszkalnego od pñ.-zach. 2. Widok bud. mieszkalnego od pñd.-zach. 3. Widok stodoły od zach. 4. Lokalizacja.

Część płn. dachu stodoły zarwała się do wnętrza, widoczna jest uszkodzona konstrukcja więźby dachowej. Do wnętrza swobodnie przedostają się wody opadowe. Część południowa dachu nakrytego eternitem bez ugięć, falowania z ubytkami w pokryciu. Rynny i rury spustowe nie spełniają swojej roli. Mury zły, w dużym stopniu odpady. Stolarka bramna z widoczną degradacją drewna.

- remont konstrukcji dachowej wraz z wymianą pokrycia dachowego na łupkę kamienną lub jego imitację, montaż rynien i rur spustowych,
- wyeliminowanie przyczyn zawilgocenia murów, wymiana tynków, renowacja stolarki.
