| <b>GEZ</b><br><b>30</b> | <b>KARTA ADRESOWA ZABYTKU</b> | | 3. Miejscowość<br><br><b>Czeska Wieś</b> |
| 1. Nazwa<br><br><b>Budynek mieszkalno-gospodarczy<br/>w zagrodzie</b> | 2. Czas powstania<br><br><b>ok. 1870 r.</b> | 7. Fotografia z opisem wskazującym orientację w stosunku do sąsiednich terenów lub stron świata albo mapa z zaznaczonym stanowiskiem archeologicznym | |

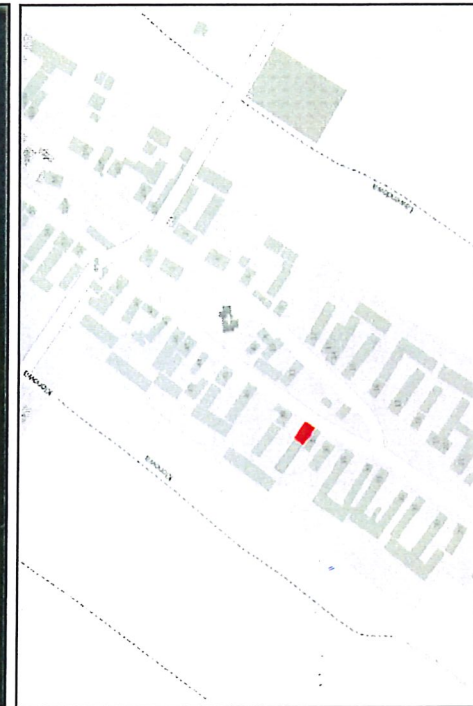
1. Widok od pñ.-wsch. 2. Widok od wsch. 3. Widok od pñ.-wsch. 4. Lokalizacja.

W połaciach dachu brak jest widocznych ugięć, falowania czy nieszczelności. Pokrycie zostało wymienione przed laty na ahistoryczne. Wody opadowe odprowadzane są z połaci poprzez rynny i rury spustowe. Mury bez widocznych odchyłń, w elewacji szczytowej pojedyncze spękania, w partiach dolnych i lokalnie wyżej ze śladami zawilgocenia i wykwitami soli. Tynki w stanie zróżnicowanym, historyczne i wtórne. Wielkość i rozmieszczenie otworów, ślady na elewacjach wskazują na zmiany w otworowaniu. Część otworów została powiększona, inne zamurowano. Lokalne wymiany tynków oraz zmiany w otworowaniu pociągnęły za sobą zniszczenia części dekoracji architektonicznej. Stolarkę okienną w całości wymieniono na okna ahistoryczne.

- rozpoznanie i wyeliminowanie przyczyn zawilgocenia murów,
- uzupełnienie ubytków tynków,
- w przypadku podjęcia remontu budynku należy dążyć do: wymiany tynków na nowe wykonane na bazie wapna hydraulicznego przy zachowaniu istniejącej i pod warunkiem odtworzeniem zniszczonej dekoracji architektonicznej; przywrócenia pierwotnej wielkości i rozmieszczenia otworów; wymiany pokrycia dachowego na dachówkę ceramiczną karpiołkę; wymiany stolarki okiennej i drzwiowej w nawiązaniu formą do historycznej.
