KARTA ADRESOWA ZABYTKU

Czeska Wieś

Budynek mieszkalno-gospodarczy  
w zagrodzie

Czeska Wieś nr 85, dz. nr 462

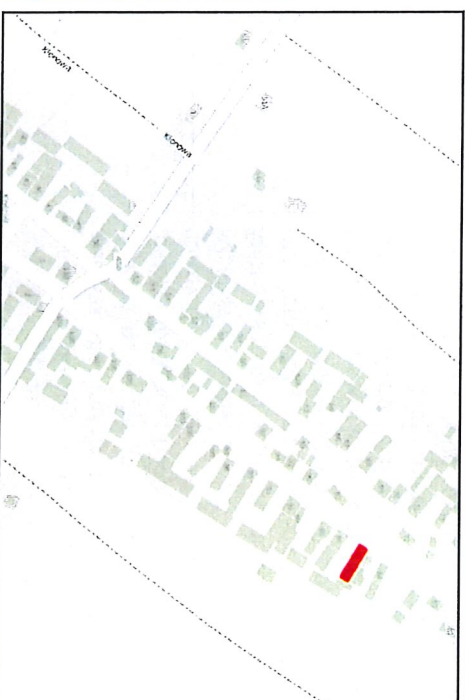
1. Widok od pñ.-zach. 2. Widok od pñd.-zach. 3. Widok od pñ.-zach. 4. Lokalizacja.

W połaciach dachu brak ugięć czy falowania. W pokryciu widoczne są pojedyncze ubytki. Wody opadowe odprowadzane są z połaci poprzez rynny i rury spustowe, również bezpośrednio pod mury budynku. Mury bez widocznych odchylen, z lokalnymi spękaniem, w partiach dolnych i miejscami wyżej zawilgocone. Tynki z ubytkami, spękaniem i odparzeniami, silnie zabrudzone. Stolarka okienna wórna w stanie dostateczny. Okna PCV i drzwi do części mieszkalnej w formach ahisterycznych. Wartości zabytkowe budynku obniżają dostawione do elewacji podłużnych, nie korespondujące z architektura budynku garaż i ganek.

- uzupełnienie ubytków w pokryciu dachowym,
- rozpoznanie i wyeliminowanie przyczyn zawilgocenia murów,
- uzupełnienie ubytków tynków,
- w przypadku podjęcia remontu budynku należy dążyć do: wymiany okien i drzwi na stolarkę w formach powtarzających rozwiązania historyczne; wymiany tynków na nowe wykonane na bazie wapna hydraulicznego przy zachowaniu istniejącej i pod warunkiem odwołania zniszczonej dekoracji architektonicznej; usunięcia ganku i garażu.
