| <b>GEZ</b><br><b>2</b> | <b>KARTA ADRESOWA ZABYTKU</b> | | 3. Miejscowość<br><br><b>Czeska Wieś</b> | |
| 1.Nazwa<br><br><b>Ogrodzenie kościoła</b> | | 2. Czas powstania<br><br><b>XIV/XV w., ok. 1900 r.</b> | 4. Adres<br><br>Czeska Wieś, dz. nr 527 | |

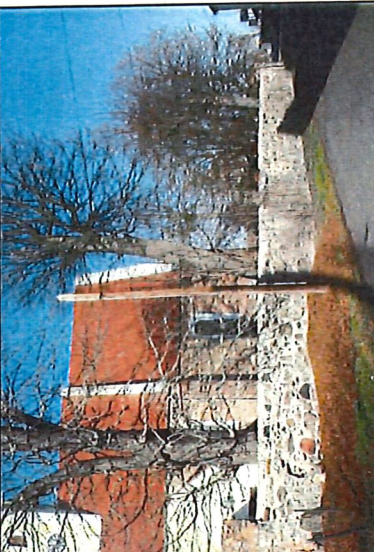
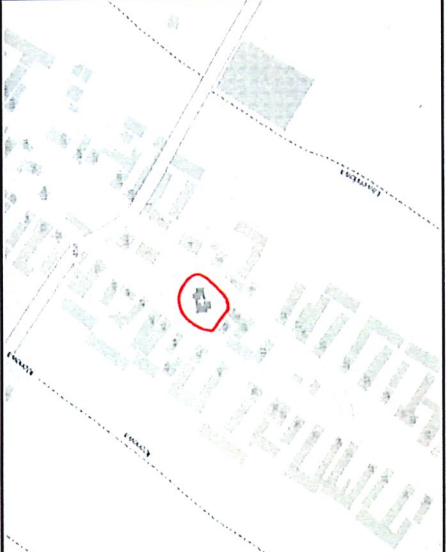
| 1. Widok od pld.-wsch. 2. Widok od ptn. 3. Widok od pld. 4. Lokalizacja. | | | | |

Mur w stanie miernym, bez widocznych odchyleń od pionu czy większych spękań, z miejscowym osłabieniem struktury, ubytkami kamieni i zapraw. Zawilgocony na całym obwodzie, szczególnie w partiach ceglanych. Zaprawy cementowe, którymi wórnice uzupełniono ubytki w zaprawach spajających mur i obrzucono jego fragmenty, są silnie zabrudzone, pokryte glonami i porostami, a także spękane. Sprzyjają degradacji zabudki. Spękane są także czapy muru jak i przypór. Lokalnie mur porastają samosiewy. Ceglana substancja bram w stanie zróżnicowanym, z widoczną degradacją cegły, ubytkami spoin, w jednym przypadku słupki wórnice malowane. Skrzydła bramne z ubytkami i korozją.

- kompleksowe odwodnienie zespołu kościelnego,
- systematyczne usuwanie samosiewów porastających mur,
- usunięcie wórnich zapraw cementowych, przemurowanie fragmentów tego wymagających i uzupełnienie ubytków zaprawami na bazie wapna hydraulicznego,
- wymiana czap betonowych na jednospadowe z łupka kamiennego lub ceramiczne,
- remont konserwatorski bram.
