| <b>GEZ</b><br><b>28</b> | <b>KARTA ADRESOWA ZABYTKU</b> | | 3. Miejscowość<br><br><b>Czeska Wieś</b> |
| 1. Nazwa<br><br><b>Budynek mieszkalny w zagrodzie</b> | 2. Czas powstania<br><br><b>2 ćw. XIX w.</b> | 4. Adres<br>Czeska Wieś nr 36, dz. nr 509/1<br><br>5. Przynależność administracyjna<br>województwo opolskie<br>powiat brzeski<br>gmina Olszanka<br><br>6. Formy ochrony<br>Zarządzenie Nr WG-VII-55/2016 Wójta Gminy Olszanka z dnia 1 sierpnia 2016 r. w sprawie przyjęcia Gminnej Ewidencji Zabytków Gminy Olszanka | |

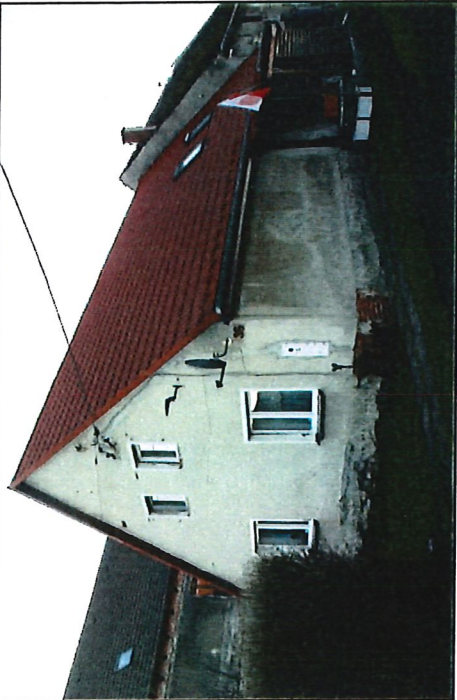
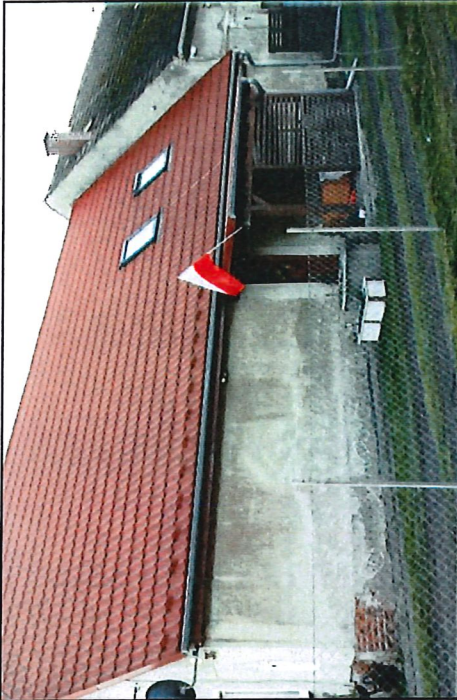
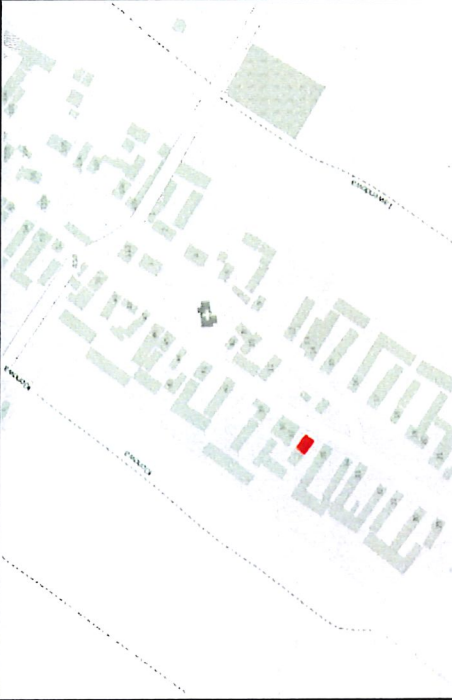
| 1. Widok od półn.-wsch. 2. Widok od półn.-wsch. 3. Widok od półn.-wsch. 4. Lokalizacja. | | | |

Pokrycie dachowe zostało w ostatnich latach wymienione na ahistoryczne, nieznacznie zmieniając kształt dachu poprzez wydłużenie okapów. Zapewne równolegle zniszczeniu uległy gzymsy koronujące, tzw. koci bieg, a w połaciach zamontowano okna dachowe. Wody opadowe odprowadzane są z połaci poprzez rynny i rury spustowe. Mury bez widocznych odchyleń czy spękań, w partiach dolnych i lokalnie wyżej ze śladami zawilgocenia (widoczne otwory świadczą o wykonaniu iniekcji ciekłokrystalicznej). Tynki wtórne z ubytkami, głównie w parti cokołowej. Wielkość i rozmieszczenie otworów, a także ślady na elewacjach wskazują na zmiany w otworowaniu. Stolarka w całości została wymieniona na okna i drzwi ahistoryczne. Wartości zabytkowe budynku obniża dostawiony w ostatnich latach ganek.

- rozpoznanie i wyeliminowanie przyczyn zawilgocenia murów,
- uzupełnienie ubytków tynków,
- w przypadku podjęcia remontu budynku należy dążyć do: wymiany pokrycia dachowego na dachówkę ceramiczną karpiówkę wraz z odtworzeniem tzw. kociego biegu; przywrócenia pierwotnej wielkości i rozmieszczenia otworów z dopuszczeniem stosowania blend; wymiany tynków na nowe wykonane na bazie wapna hydraulicznego wraz z odtworzeniem zniszczonej dekoracji architektonicznej; wymiany okien i drzwi na stolarkę o formach nawiązujących do historycznej.
