| <b>GEZ</b><br><b>29</b> | <b>KARTA ADRESOWA ZABYTKU</b> | | 3. Miejscowość<br><br><b>Czeska Wieś</b> |
| 1. Nazwa<br><br><b>Budynek mieszkalno-gospodarczy<br/>w zagrodzie</b> | 2. Czas powstania<br><br><b>kon. XIX w.</b> | 7. Fotografia z opisem wskazującym orientację w stosunku do sąsiednich terenów lub stron świata albo mapa z zaznaczonym stanowiskiem archeologicznym | |
| | | | 4. Adres<br>Czeska Wieś nr 37, dz. nr 508 |

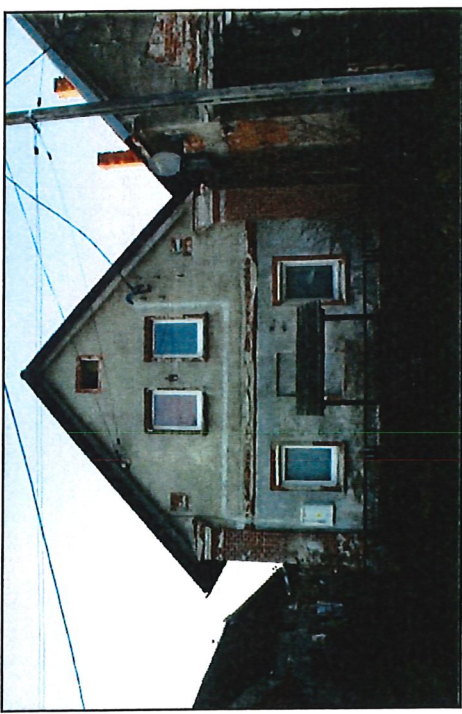
| 1. Widok od wsch. 2. Widok od pld.-wsch. 3. Lokalizacja. | | 6. Formy ochrony<br>Zarządzenie Nr WG-VII-55/2016 Wójta Gminy Olszanka z dnia 1 sierpnia 2016 r. w sprawie przyjęcia Gminnej Ewidencji Zabytków Gminy Olszanka | |

| <p>Budynek datowany na koniec XIX w., wzniesiony w centralnej części wsi w zabudowie zagrodowej. Założony na planie prostokąta, parterowy z wysokim poddaszem, nakryty dachem dwuspadowym. Murowany, otynkowany, z pokryciem dachowym z blachy dachówkopodobnej w kolorze czarnym. Od południowego zachodu do budynku przylega niższy i węższy obiekt gospodarczy. Elewacja południowo zachodnia czteroosiowa, otwory drzwiowe w osiach pierwszej i drugiej (przesłonięty wtórnym murem gankiem). Elewacja południowo wschodnia w parterze trójosiowa, w dwupoziomowym szczycie w partii dolnej dwuosiowa, wyżej jednoosiowa. Dekoracja architektoniczna w postaci narożnych pilastrów wspartych na cokole, częściowo zachowanych gzymsów oraz kompozycyjnych płycin. Otwory okienne i drzwiowe zamknięte prosto. Okna PCV jednoodzielną, jednopoziomową. Jedynie w szczycie pojedynczy egzemplarz stolarki dwuodzielnej, jednopoziomowej, z podziałem skrzydeł szczeliniami. Drzwi współczesne.</p> | |

| <p>9. Stan zachowania i postulaty dotyczące konserwacji</p> <p>Pokrycie dachowe zostało wymienione w ostatnich latach na ahisteryczne (już wcześniej dach kryty był blachą). Podczas wymiany zapewne zniszczeniu uległy gzymsy koronujące. Wody opadowe odprowadzane są z połaci za pomocą rynien i rur spustowych. Mury bez widocznych odchyleń lub spękań, w partiach dolnych ze śladami zawilgocenia. Tynki z ubytkami, odparzeniami i spękaniem, w partiach dolnych huszczą się. Stolarka niemal w całości została wymieniona na okna i drzwi w formach ahisterycznych. Zachowane okno w stanie złym, brak jest jednego ze skrzydeł. Wtórny ganek, wykonany po 1991 r., posiada formę niekorrespondującą z architekturą budynku.</p> <p>Postulaty:</p> <ul style="list-style-type: none"> <li>- rozpoznanie i wyeliminowanie przyczyn zawilgocenia murów,</li> <li>- uzupełnienie ubytków tynków,</li> <li>- w przypadku podjęcia remontu budynku należy dążyć do: wymiany tynków na nowe wykonane na bazie wapna hydraulicznego wraz z odtworzeniem zniszczonej dekoracji architektonicznej; wymiany pokrycia dachowego na dachówkę ceramiczną karpówkę; wymiany okien i drzwi na stolarkę o formach nawiązujących do historycznej; rozbiórki ganku.</li> </ul> | <p>10. Wykonanie karty (autor, data i podpis)</p> <p>Grzegorz Naumowicz, 31.01.2026 r.</p> <p></p> <p>11. Zatwierdzenie karty (podpis wojewódzkiego konserwatora zabytków)</p> <p><small>*dotyczy zabytków niewpisanych do rejestru zabytków i niewłączonych do wojewódzkiej ewidencji zabytków</small></p> |
